RESOLUCION DIRECTORAL N° 000169-2022-DGPA/MC

Asunto : PROTECCIÓN PROVISIONAL DEL SITIO ARQUEOLÓGICO
JARAMPA, DISTRITO DE CHUQUIBAMBA, PROVINCIA
CONDESUYOS, DEPARTAMENTO DE AREQUIPA.

INFORME DE INSPECCIÓN N° 007-2022-SGBG

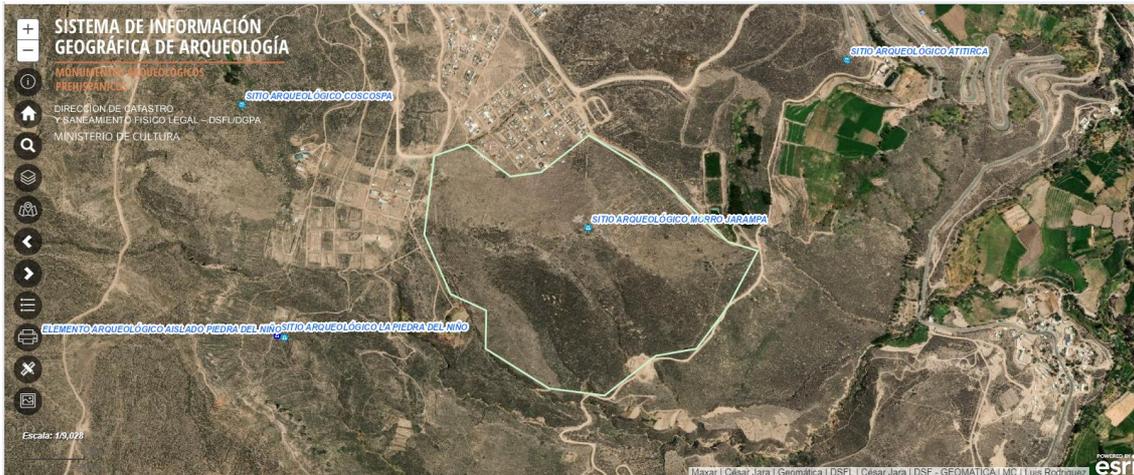
Imagen de satélite del SIGDA mostrando la ubicación del ámbito solicitado para protección provisional (polígono de línea blanca) y el punto de coordenada del sitio arqueológico Morro de Jarampa

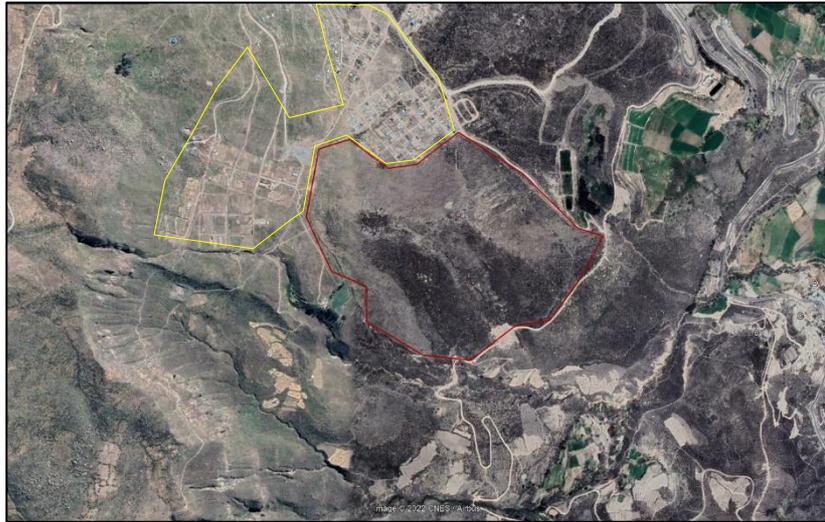
Imagen 01. Vista satelital del área materia de inspección. Nótese la poligonal de línea roja o propuesta de polígono para protección provisional del sitio arqueológico de Jarampa y la poligonal en línea amarilla de las áreas en donde se han destruido parte del paisaje de andenes y terrazas para la ampliación de áreas de lotización para vivienda.

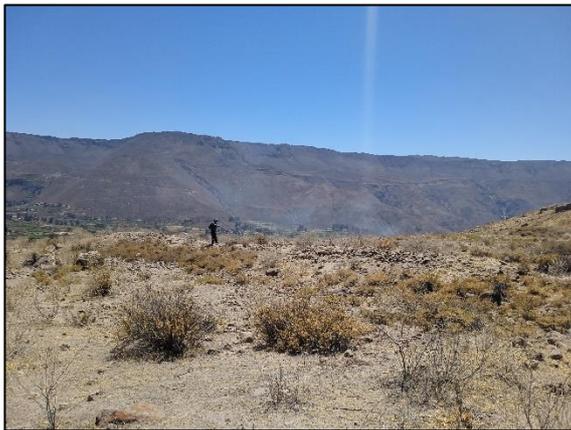
Imagen 02. Vista de las afectaciones a la arquitectura en el sector Norte del sitio arqueológico de Jarampa. Muros destruidos con de forma manual.

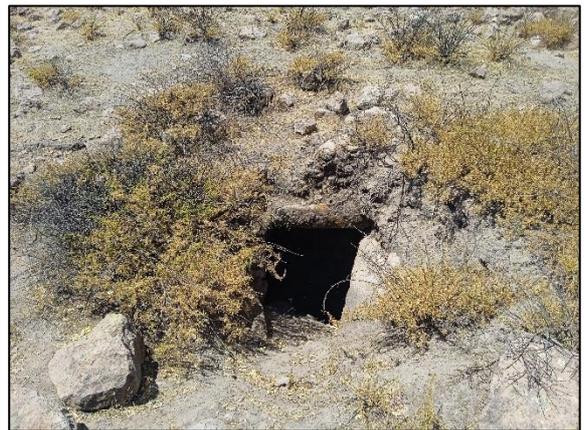
Imagen 03. Evidencia de tumbas en donde se han realizado excavaciones clandestinas. Estas se encuentran en toda el área del SA Jarampa.

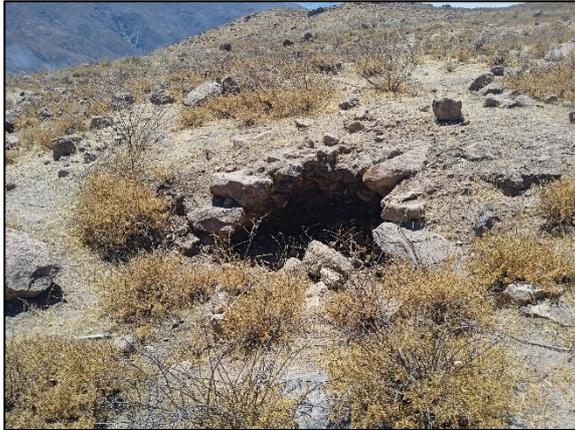
Imagen 04. Evidencia de tumbas en donde se han realizado excavaciones clandestinas. Estas se encuentran en toda el área del SA Jarampa.

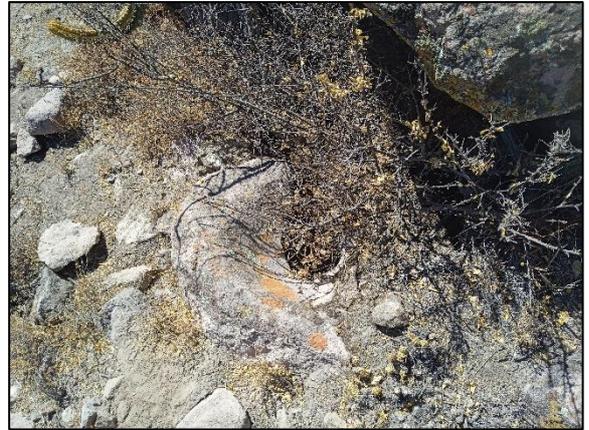
Imagen 05. Evidencia batanes. Estos se encuentran en considerables cantidad en toda el área del SA Jarampa.

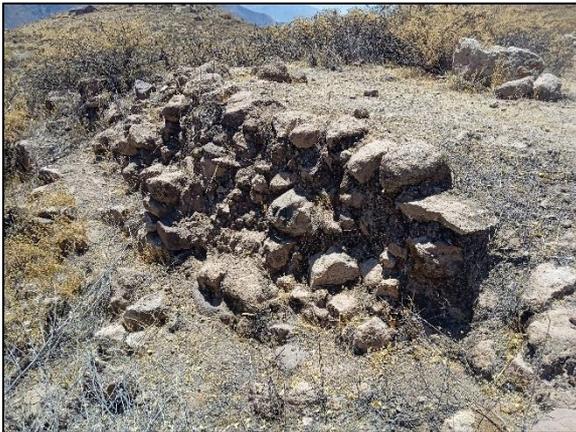
Imagen 06. Andenería del sector Noreste del SA Jarampa, que se encuentra en buen estado de conservación.

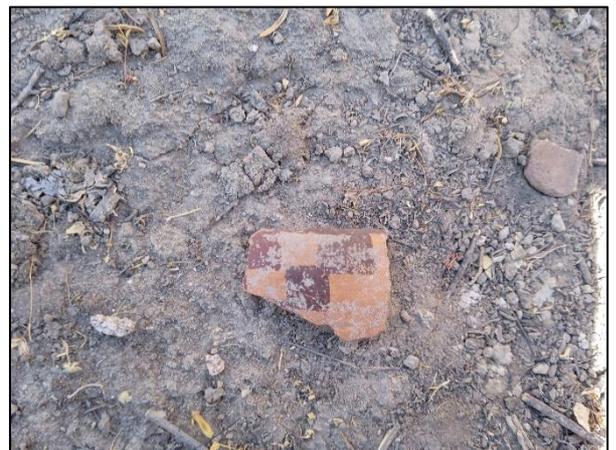
Imagen 07. Evidencia arqueológica de fragmentos cerámicos que se encuentran en gran porcentaje en el sitio arqueológico de Jarampa.

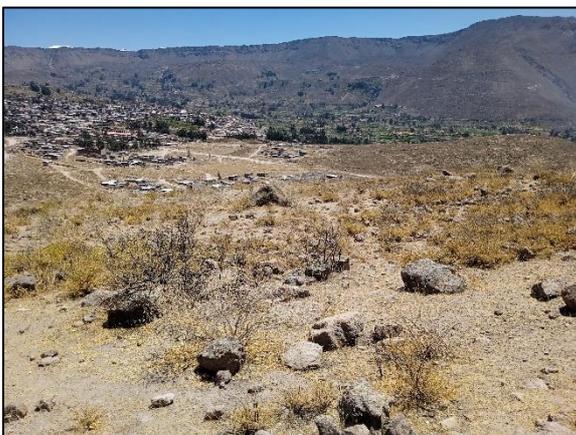
Imagen 08. Vista del avance de las fronteras de áreas lotizadas al sitio arqueológico de Jarampa.

MEDIDA		REFERENCIA
- Paralización y/o cese de la afectación.	x	Para la protección de este espacio con compromiso cultural correspondiente al Sitio Arqueológico de Jarampa, se considera el cese de la afectación y la señalización que indique la condición cultural correspondiente a esta zona, salvaguardando de este modo el Patrimonio Cultural de la Nación. Acciones que deberán ser previamente evaluadas y ejecutadas por el área competente con la finalidad de la conservación y protección de este importante monumento arqueológico. Acciones que deberán ser previamente evaluadas y ejecutadas por el área competente con la finalidad de la conservación y protección de este importante monumento arqueológico.
-Señalización.	x

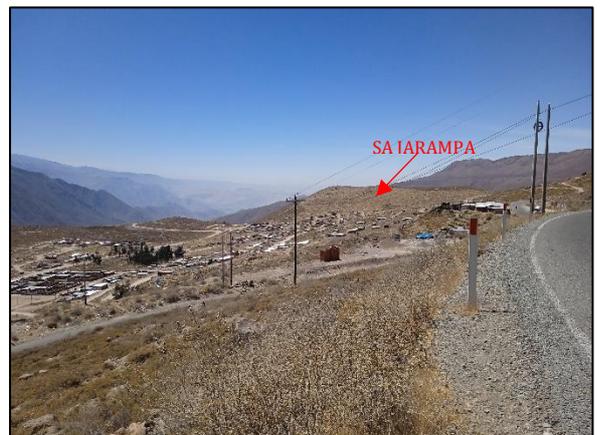
Imagen 09. Vista Noroeste del avance de las fronteras de áreas lotizadas al sitio arqueológico de Jarampa.
