RESOLUCION DIRECTORAL N° 000170-2022-DGPA/MC

Vistos, el Informe de Inspección N° 006-2022-DDC-JUN-JSF/MC de fecha 05 de diciembre de 2022, en razón del cual la Dirección Desconcentrada de Cultura de Junín sustenta la propuesta para la determinación de la protección provisional del Sitio arqueológico Patan Coto Sectores 1 y 2, ubicado entre los distritos de San Agustín de Cajas y Hualhuas, provincia de Huancayo, departamento de Junín; los Informes N° 001000-2022-DSFL/MC e Informe N° 000246-2022-DSFL-NGC/MC de la Dirección de Catastro y Saneamiento Físico Legal; el Informe N° 000205-2022-DGPA-ARD/MC de la Dirección General de Patrimonio Arqueológico Inmueble, y;

ARTÍCULO PRIMERO.- DETERMINAR la Protección Provisional del sitio arqueológico Patan Coto Sectores 1 y 2, ubicado entre los distritos de San Agustín de Cajas y Hualhuas, provincia de Huancayo, departamento de Junín, por el plazo de dos años, prorrogable por el mismo periodo salvo se identifique afectación directa a los derechos colectivos de pueblos indígenas u originarios; en cuyo caso, el plazo máximo para la declaración y delimitación definitiva del bien es de tres años calendario, prorrogable por el mismo periodo. El ám

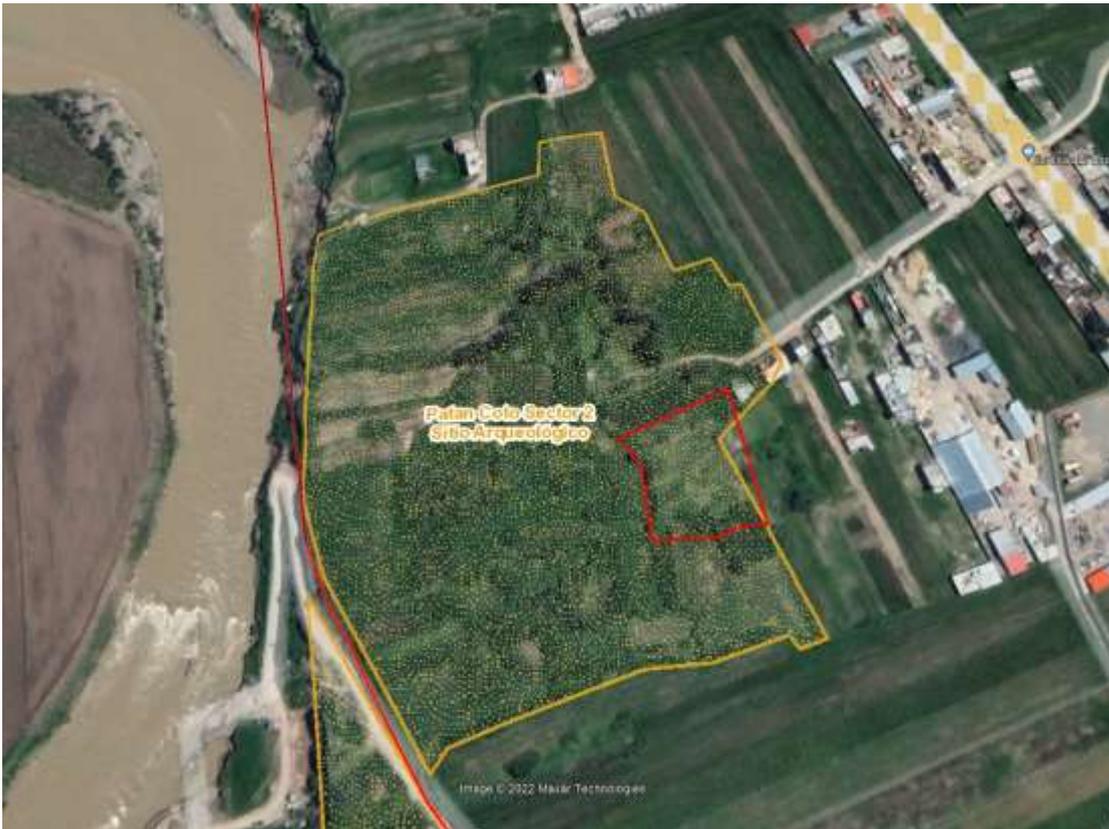
El color amarillo representa al polígono del área intangible del sitio arqueológico de Patan Coto sector 2, mientras que el polígono del color rojo representa el área de afectación.

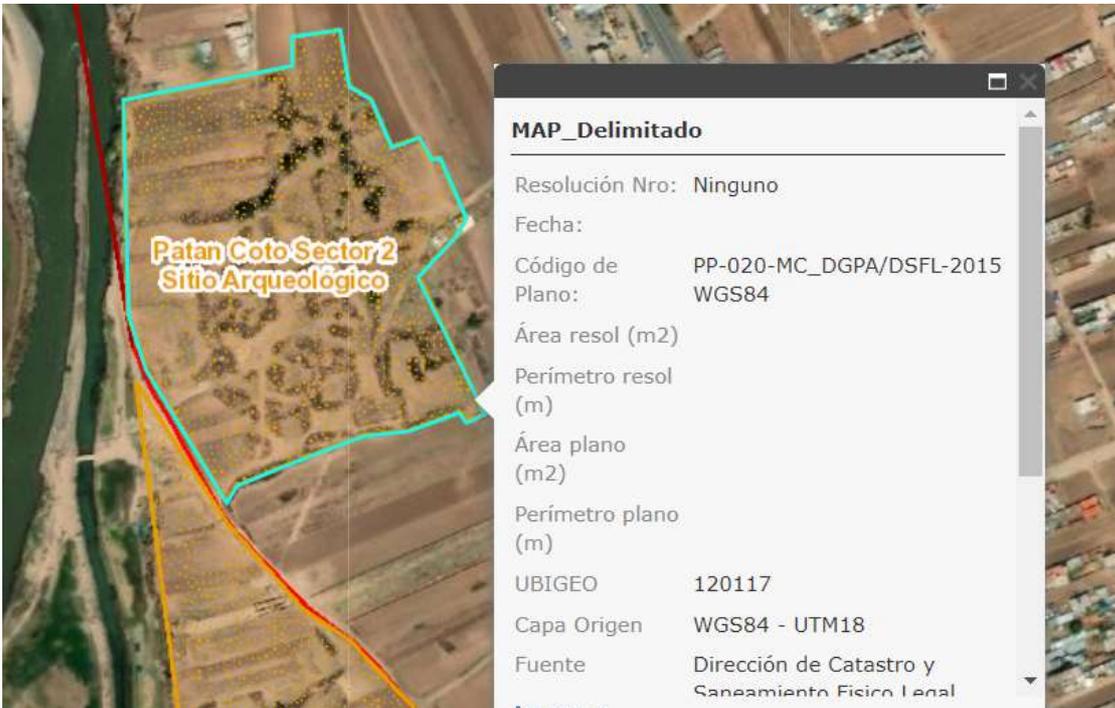
El sitio Arqueológico de Patan Coto sector 2, se encuentra en el SIGDA del Ministerio de Cultura y cuenta con plano de delimitación PP-020-MC_DGPA/DSFL-2015 WGS84.

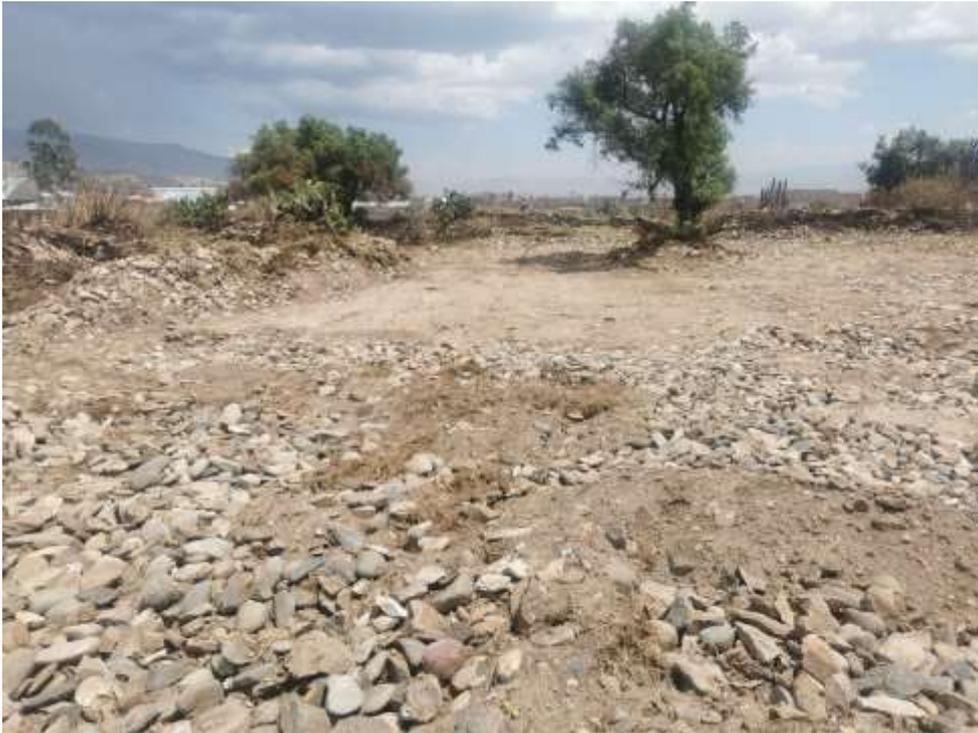
Foto N° 01: Vista del área removida para la ampliación de terrenos agrícolas y/o construcción de viviendas modernas, lo cual ha derivado la destrucción de estructuras de planta circular y contentos funerarios dentro del área intangible del sitio arqueológico de Patan Coto sectores 1 y 2

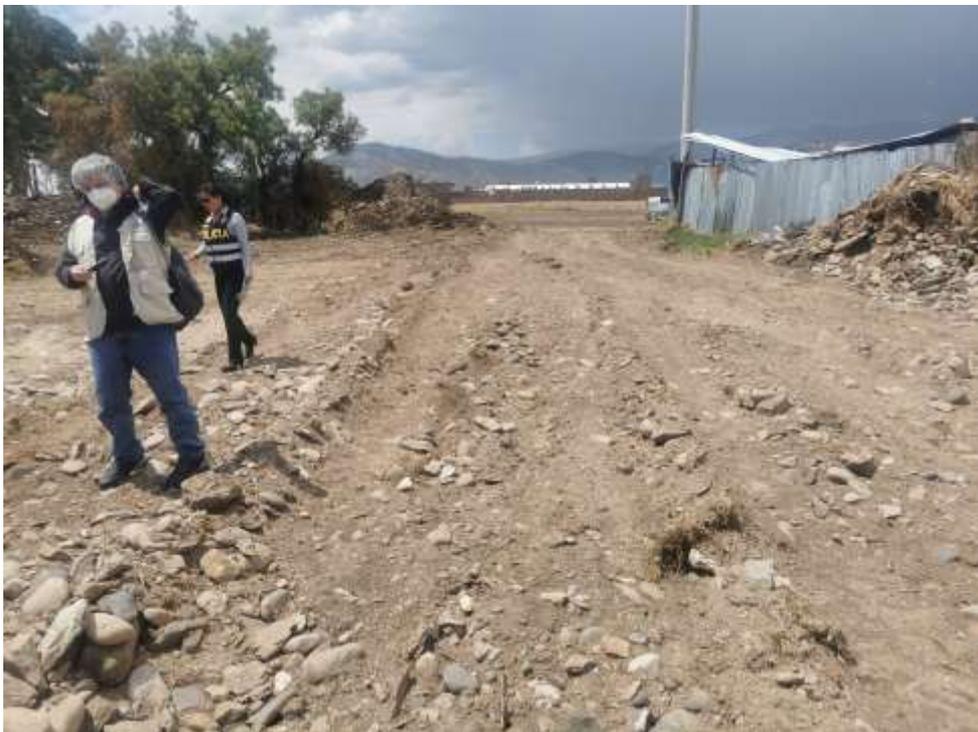
Foto N° 02: Vista del área removida para la ampliación de terrenos agrícolas y/o construcción de viviendas modernas, lo cual ha derivado la destrucción de estructuras de planta circular y contentos funerarios dentro del área intangible del sitio arqueológico de Patan Coto sectores 1 y 2

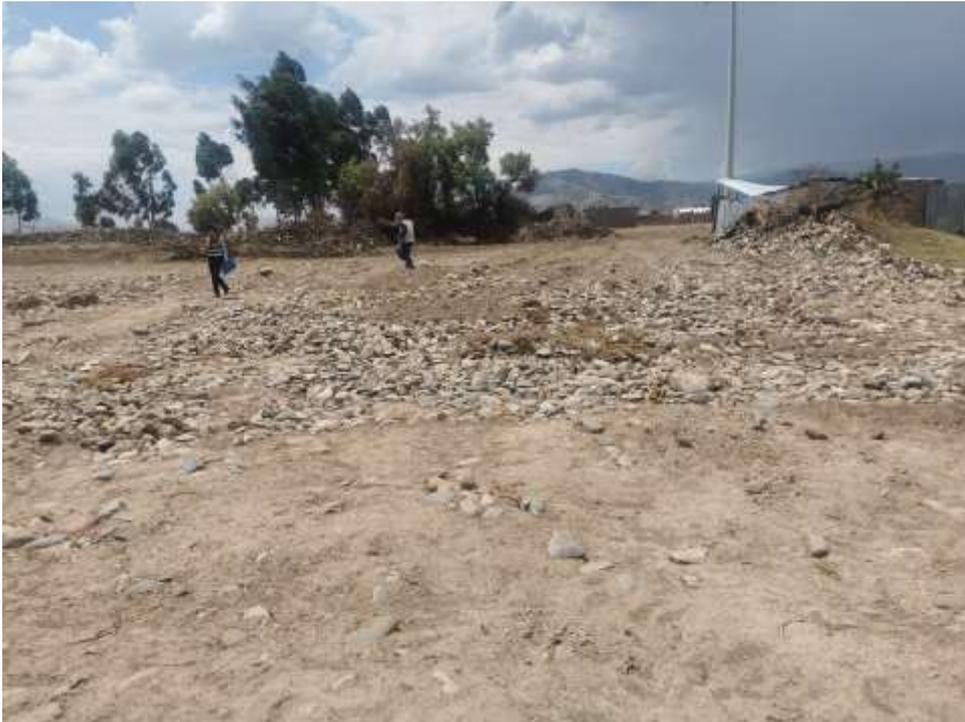
Foto N° 03: Vista del área removida para la ampliación de terrenos agrícolas y/o construcción de viviendas modernas, lo cual ha derivado la destrucción de estructuras de planta circular y contentos funerarios dentro del área intangible del sitio arqueológico de Patan Coto sectores 1 y 2

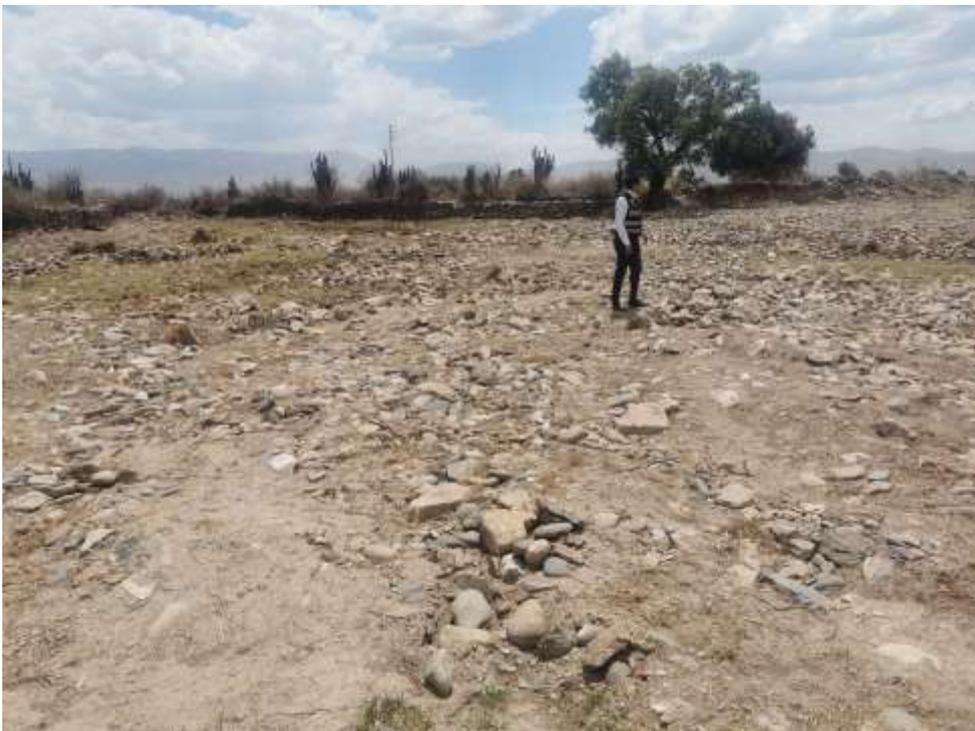
Foto N° 04: Vista del área removida para la ampliación de terrenos agrícolas y/o construcción de viviendas modernas, lo cual ha derivado la destrucción de estructuras de planta circular y contentos funerarios dentro del área intangible del sitio arqueológico de Patan Coto sectores 1 y 2

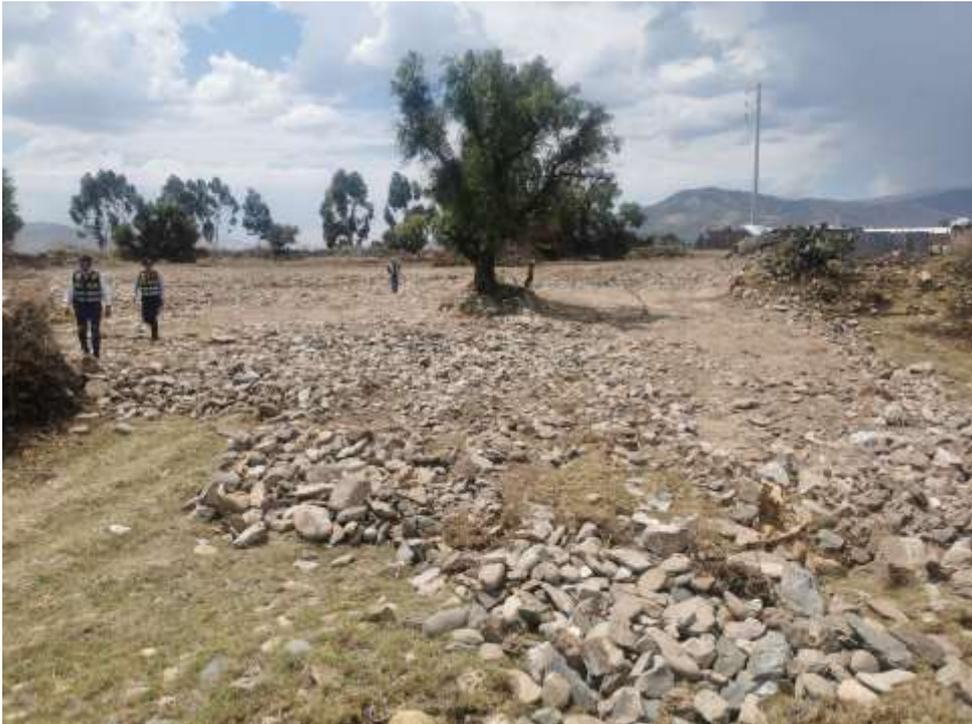
Foto N° 05: Vista del área removida para la ampliación de terrenos agrícolas y/o construcción de viviendas modernas, lo cual ha derivado la destrucción de estructuras de planta circular y contentos funerarios dentro del área intangible del sitio arqueológico de Patan Coto sectores 1 y 2

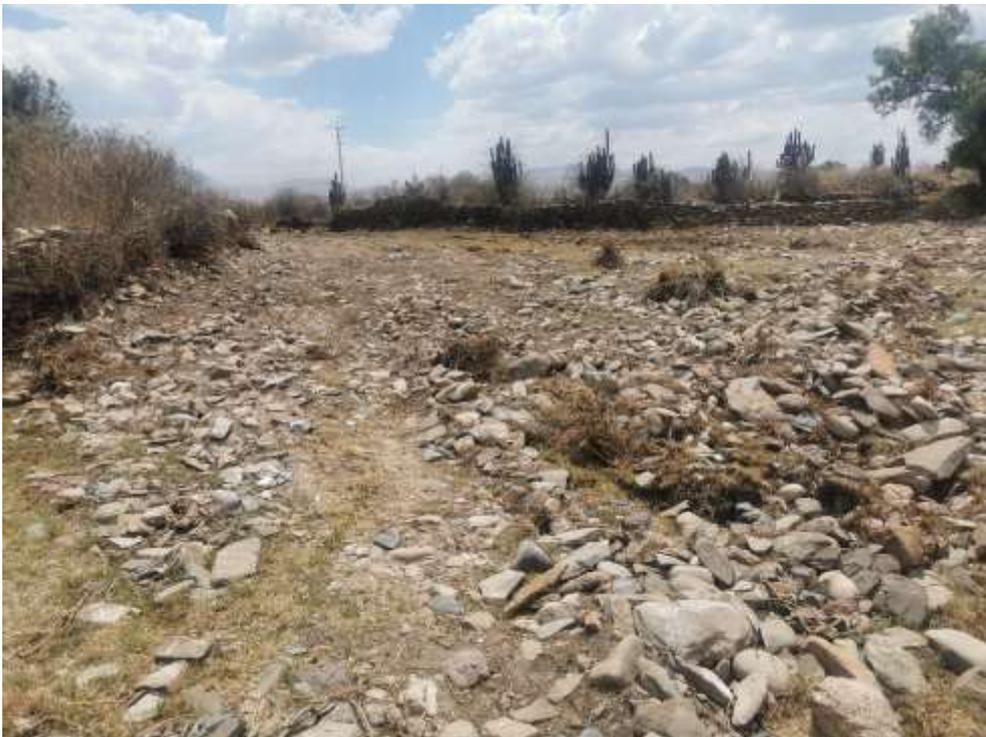
Foto N° 06: Vista del área removida para la ampliación de terrenos agrícolas y/o construcción de viviendas modernas, lo cual ha derivado la destrucción de estructuras de planta circular y contentos funerarios dentro del área intangible del sitio arqueológico de Patan Coto sectores 1 y 2

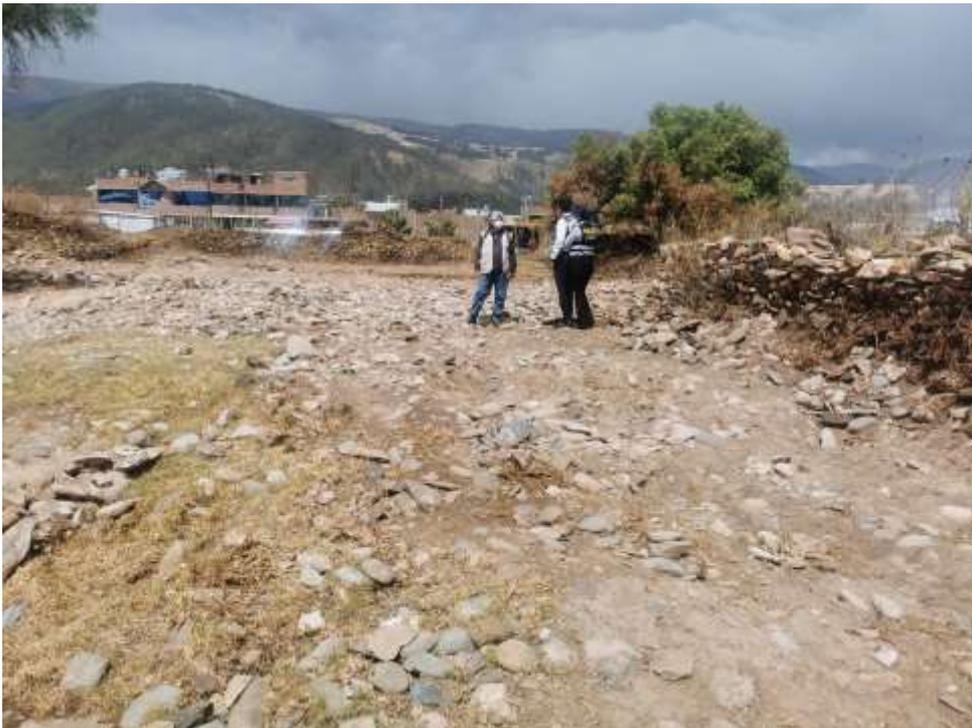
Foto N° 07: Vista del área removida para la ampliación de terrenos agrícolas y/o construcción de viviendas modernas, lo cual ha derivado la destrucción de estructuras de planta circular y contentos funerarios dentro del área intangible del sitio arqueológico de Patan Coto sectores 1 y 2

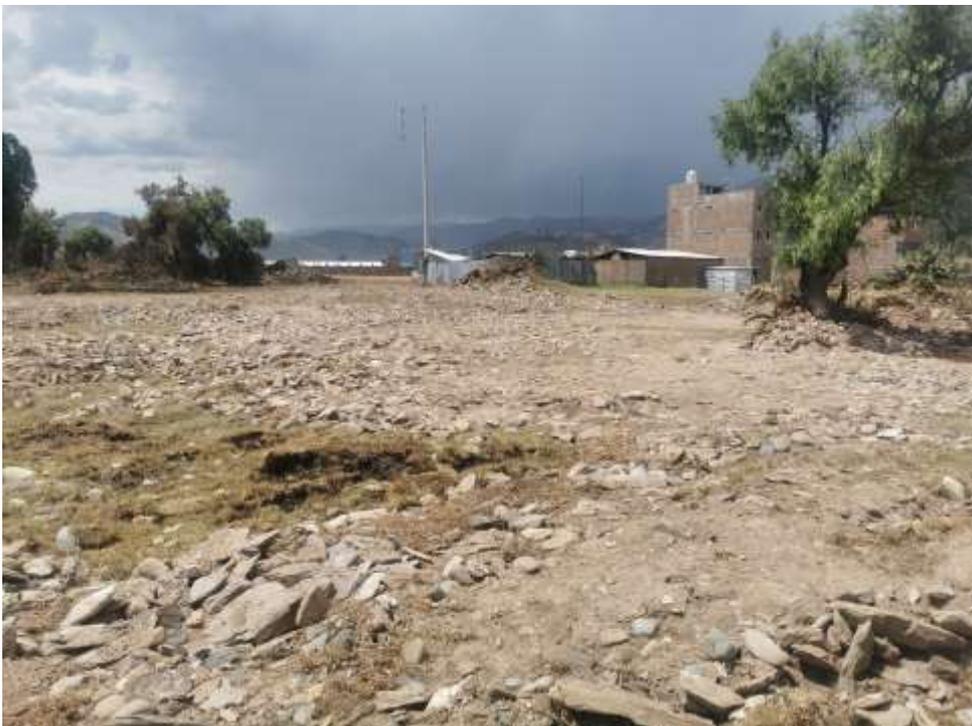
Foto N° 08: Vista del área removida para la ampliación de terrenos agrícolas y/o construcción de viviendas modernas, lo cual ha derivado la destrucción de estructuras de planta circular y contentos funerarios dentro del área intangible del sitio arqueológico de Patan Coto sectores 1 y 2

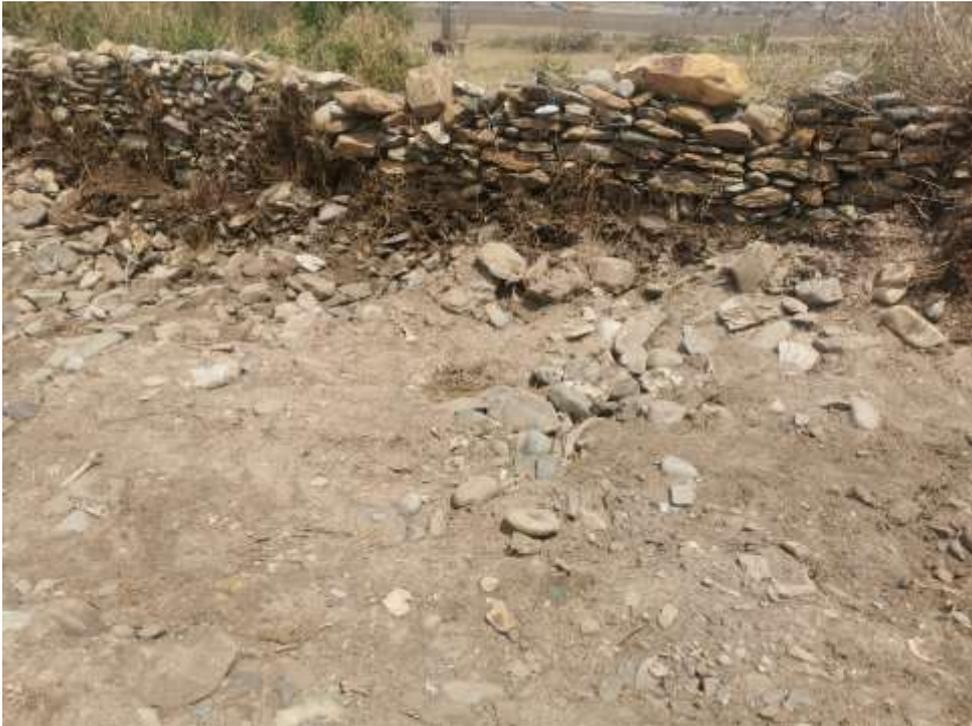
Foto N° 09: Vista del área removida para la ampliación de terrenos agrícolas y/o construcción de viviendas modernas, lo cual ha derivado la destrucción de estructuras de planta circular y contentos funerarios dentro del área intangible del sitio arqueológico de Patan Coto sectores 1 y 2

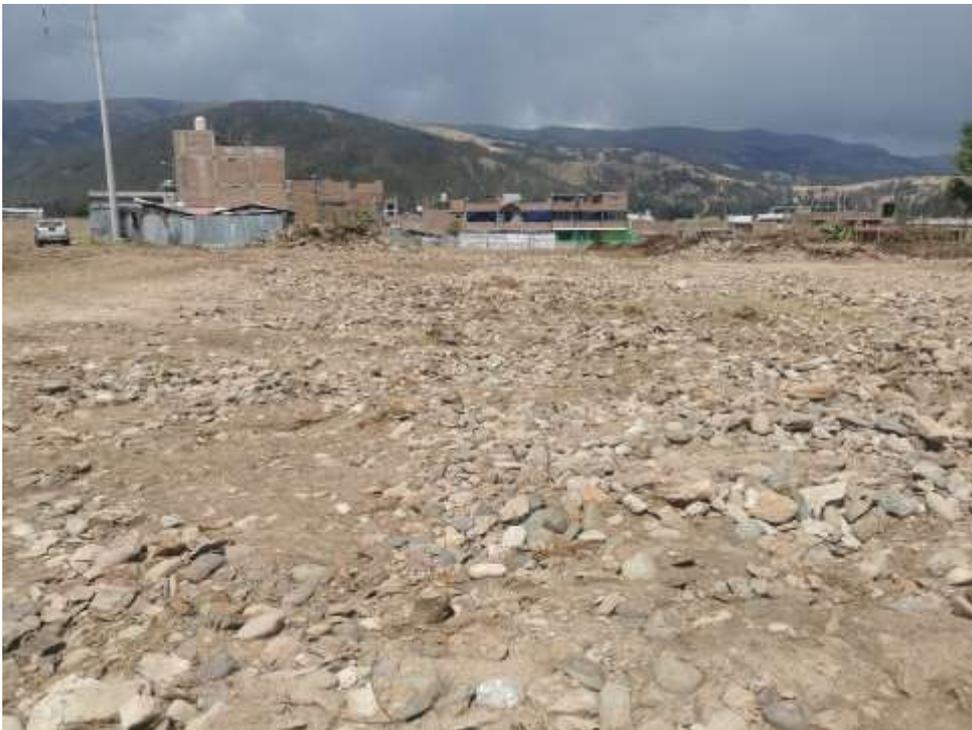
Foto N° 10: Vista del área removida para la ampliación de terrenos agrícolas y/o construcción de viviendas modernas, lo cual ha derivado la destrucción de estructuras de planta circular y contentos funerarios dentro del área intangible del sitio arqueológico de Patan Coto sectores 1 y 2

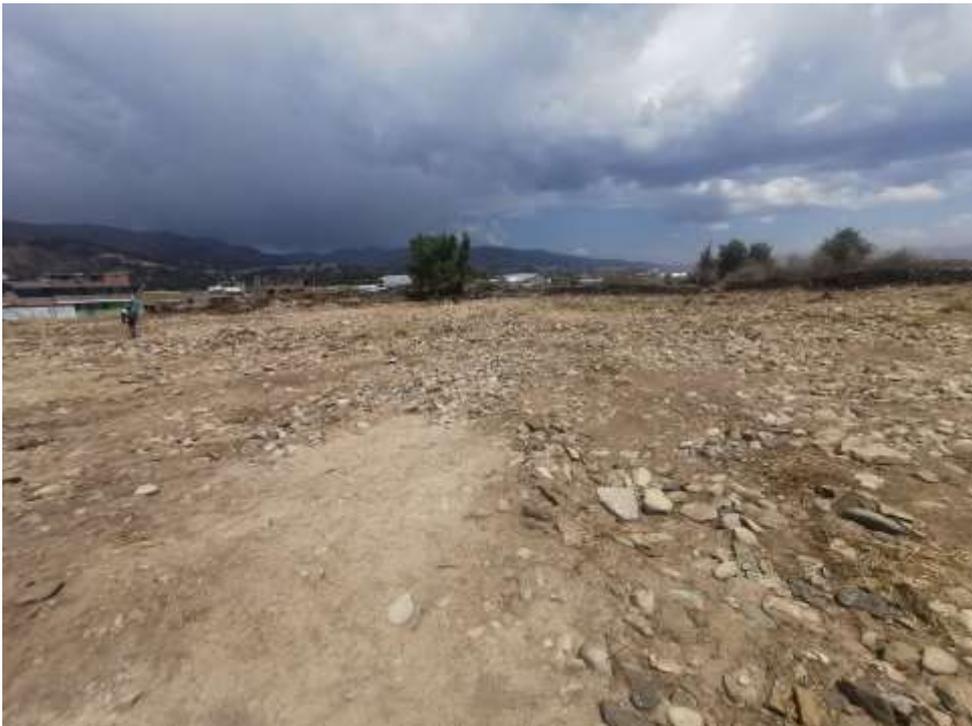
Foto N° 11: Vista del área removida para la ampliación de terrenos agrícolas y/o construcción de viviendas modernas, lo cual ha derivado la destrucción de estructuras de planta circular y contentos funerarios dentro del área intangible del sitio arqueológico de Patan Coto sectores 1 y 2

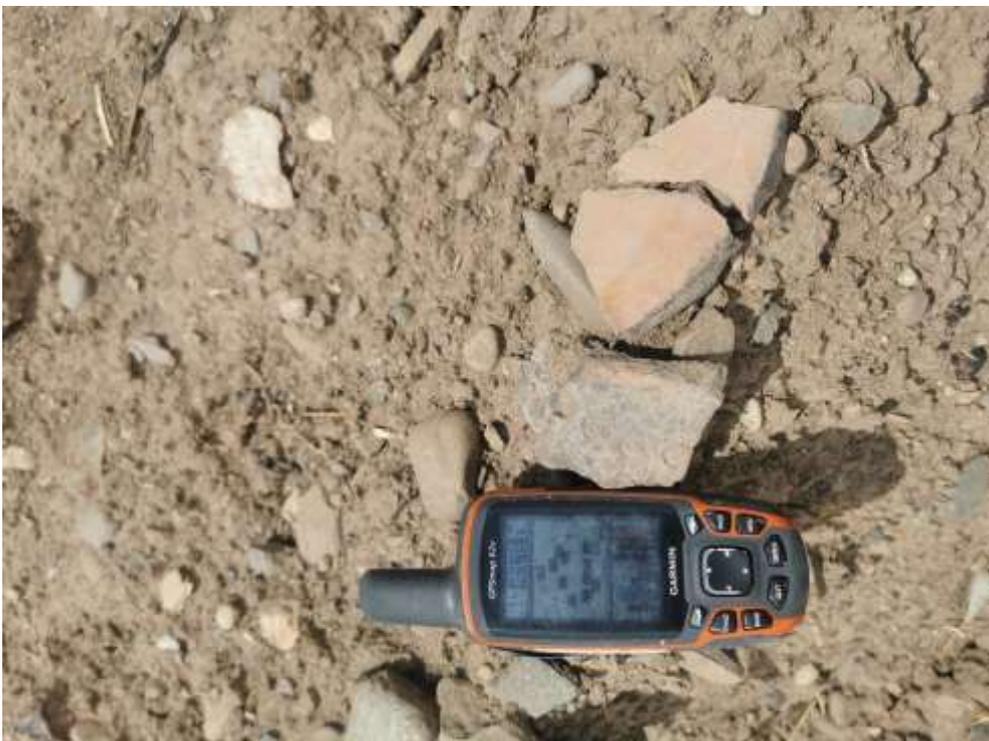
Foto N° 12: Vista del área removida para la ampliación de terrenos agrícolas y/o construcción de viviendas modernas, lo cual ha derivado la destrucción de estructuras de planta circular y contentos funerarios dentro del área intangible del sitio arqueológico de Patan Coto sectores 1 y 2

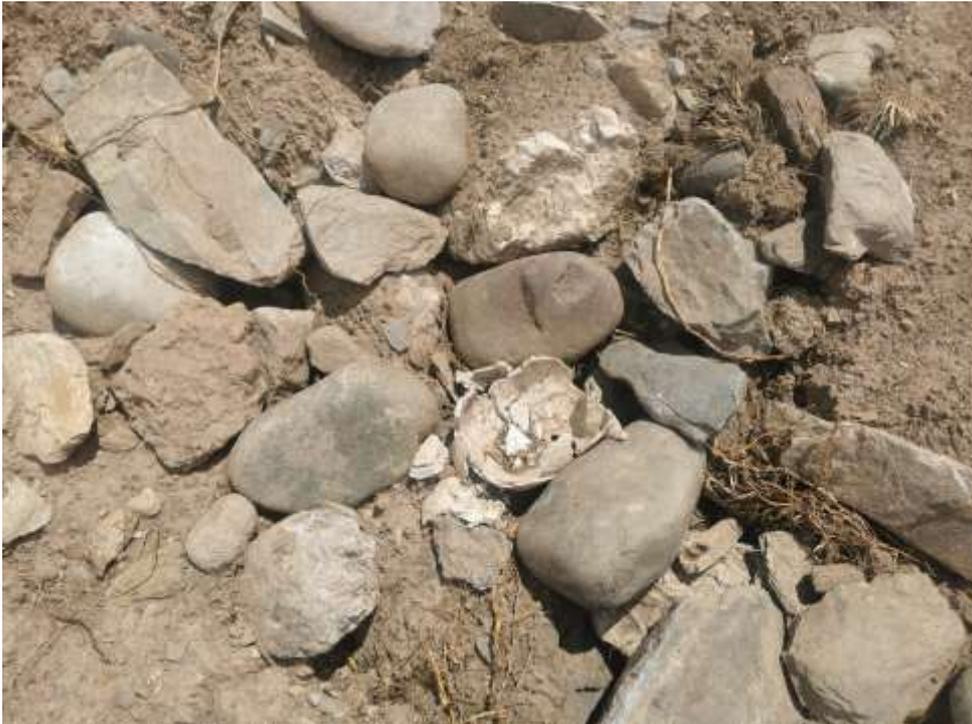
Foto N° 13: Vista del área removida para la ampliación de terrenos agrícolas y/o construcción de viviendas modernas, lo cual ha derivado la destrucción de estructuras de planta circular y contentos funerarios dentro del área intangible del sitio arqueológico de Patan Coto sectores 1 y 2

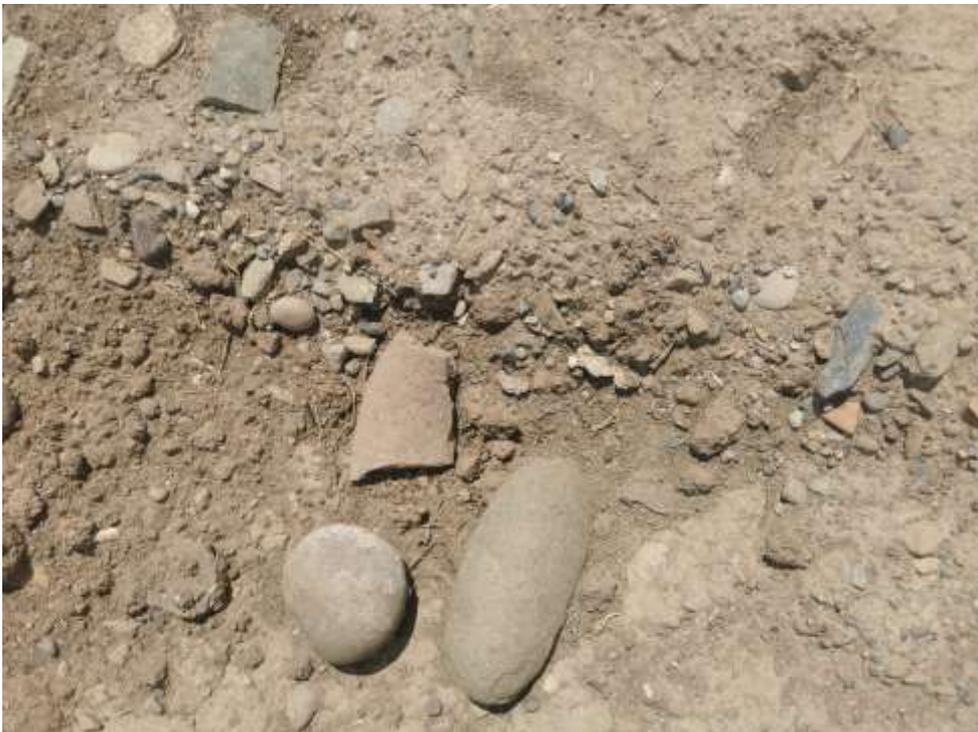
Foto N° 14: Vista del área removida para la ampliación de terrenos agrícolas y/o construcción de viviendas modernas, lo cual ha derivado la destrucción de estructuras de planta circular y contentos funerarios dentro del área intangible del sitio arqueológico de Patan Coto sectores 1 y 2

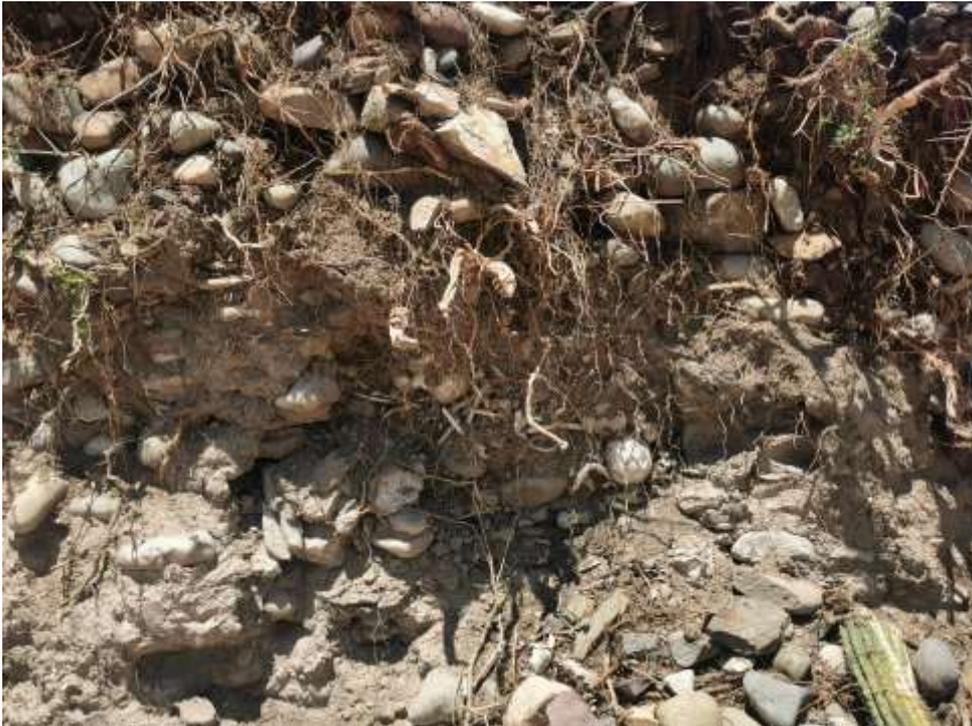
Foto N° 15: Vista del área removida para la ampliación de terrenos agrícolas y/o construcción de viviendas modernas, lo cual ha derivado la destrucción de estructuras de planta circular y contentos funerarios dentro del área intangible del sitio arqueológico de Patan Coto sectores 1 y 2

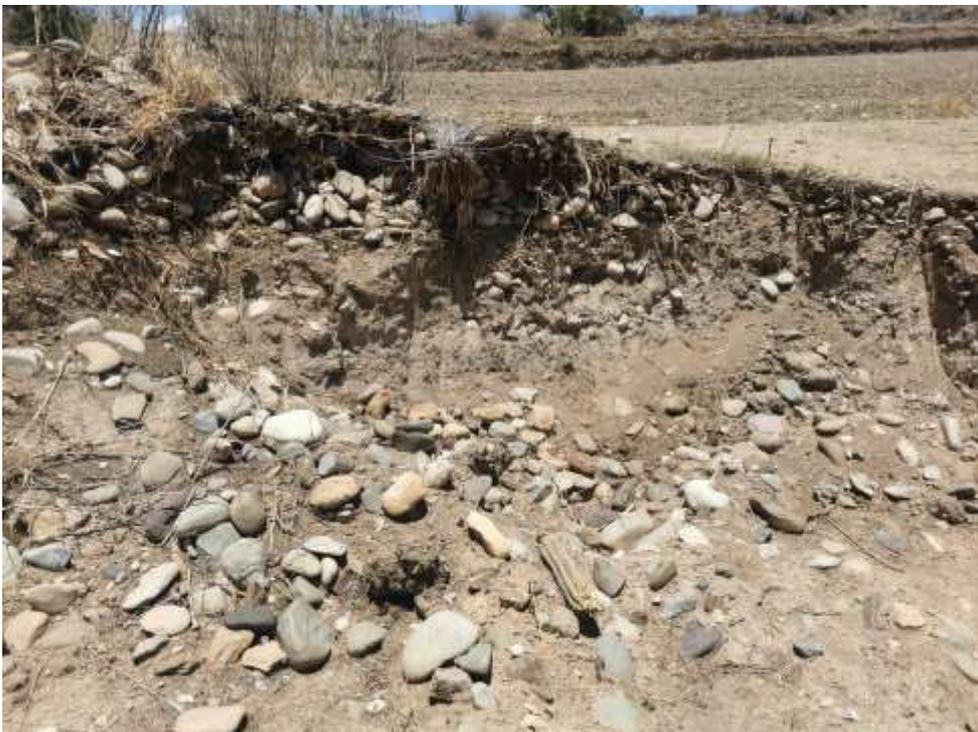
Foto N° 16: Vista del área removida para la ampliación de terrenos agrícolas y/o construcción de viviendas modernas, lo cual ha derivado la destrucción de estructuras de planta circular y contentos funerarios dentro del área intangible del sitio arqueológico de Patan Coto sectores 1 y 2

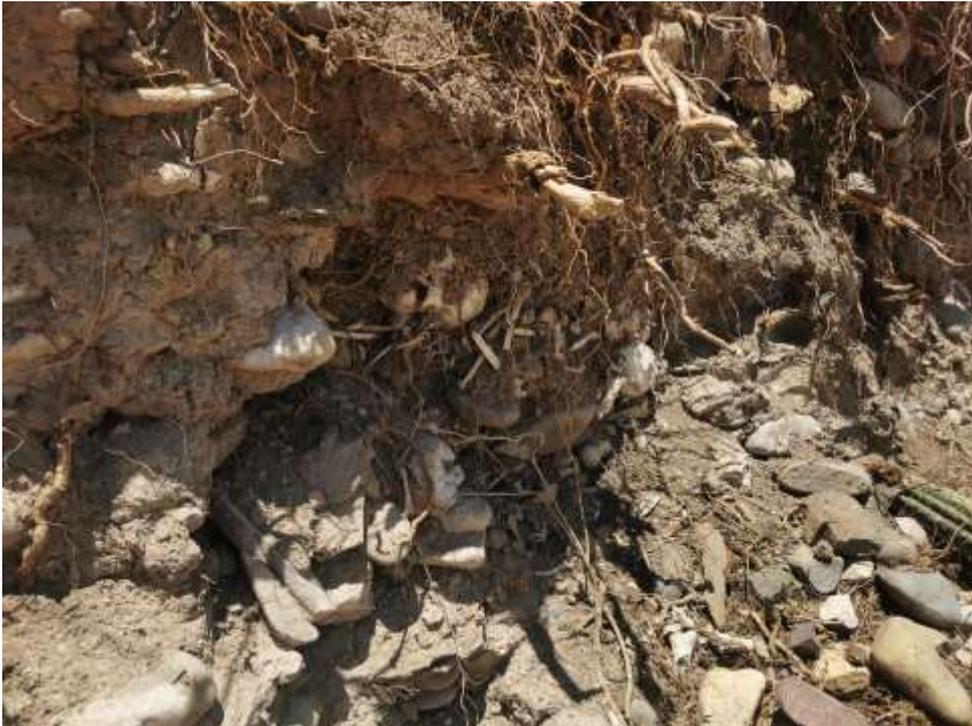
Foto N° 17: Vista del área removida para la ampliación de terrenos agrícolas y/o construcción de viviendas modernas, lo cual ha derivado la destrucción de estructuras de planta circular y contentos funerarios dentro del área intangible del sitio arqueológico de Patan Coto sectores 1 y 2

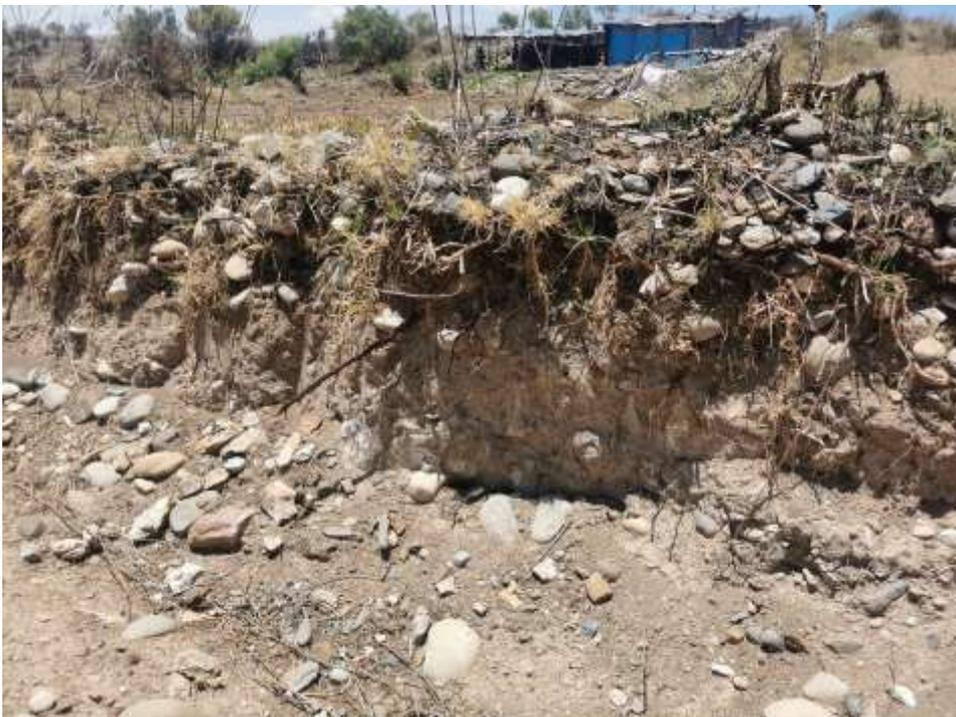
Foto N° 18: Vista del área removida para la ampliación de terrenos agrícolas y/o construcción de viviendas modernas, lo cual ha derivado la destrucción de estructuras de planta circular y contentos funerarios dentro del área intangible del sitio arqueológico de Patan Coto sectores 1 y 2

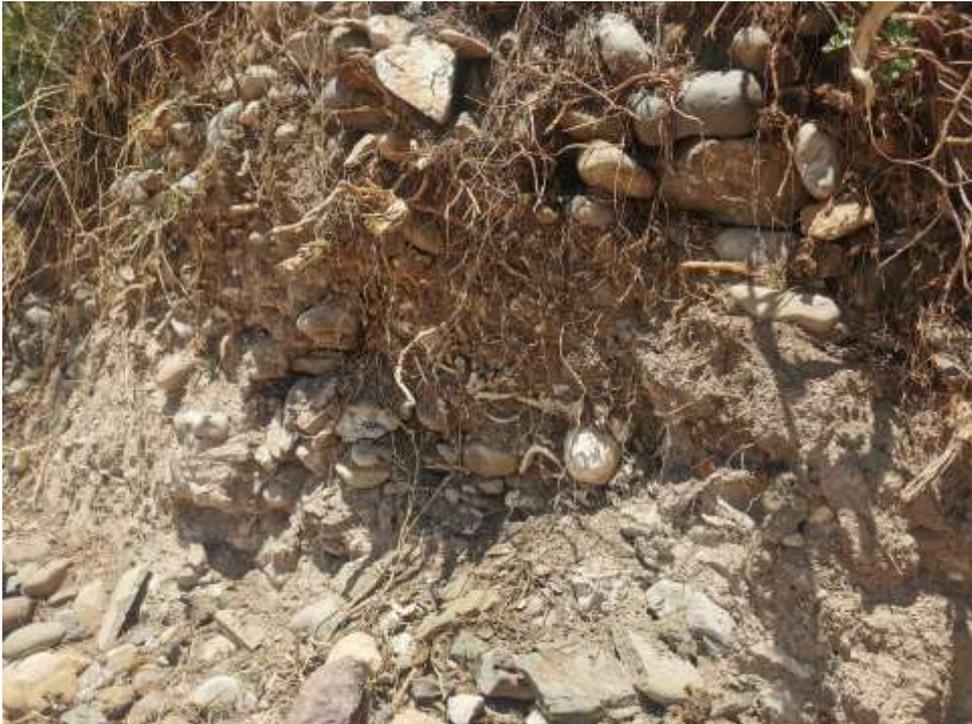
Foto N° 19: Vista del área removida para la ampliación de terrenos agrícolas y/o construcción de viviendas modernas, lo cual ha derivado la destrucción de estructuras de planta circular y contentos funerarios dentro del área intangible del sitio arqueológico de Patan Coto sectores 1 y 2

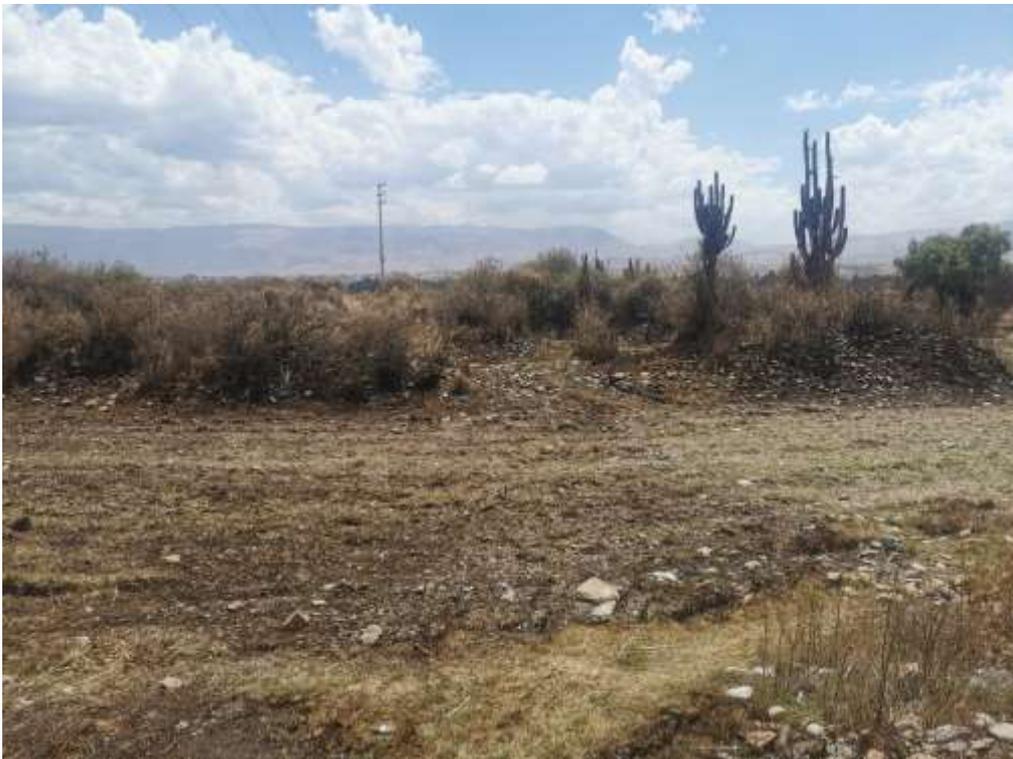
Foto N° 20: Vista del del área intangible del sitio arqueológico de Patan Coto sectores 1 y 2, que fue afectado por incendio efectuado por los propietarios producto de la quema de rastrojos para la siembra dentro Monumento Arqueológico Prehispánico.

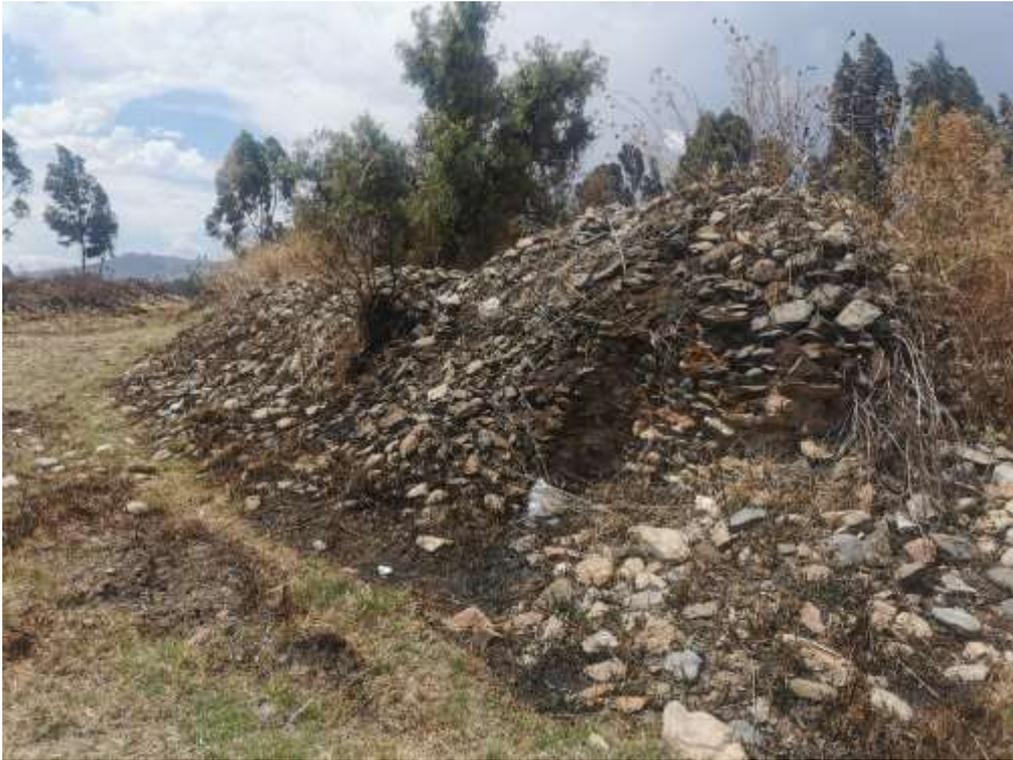
Foto N° 21: Vista del del área intangible del sitio arqueológico de Patan Coto sectores 1 y 2, que fue afectado por incendio efectuado por los propietarios producto de la quema de rastrojos para la siembra dentro Monumento Arqueológico Prehispánico.

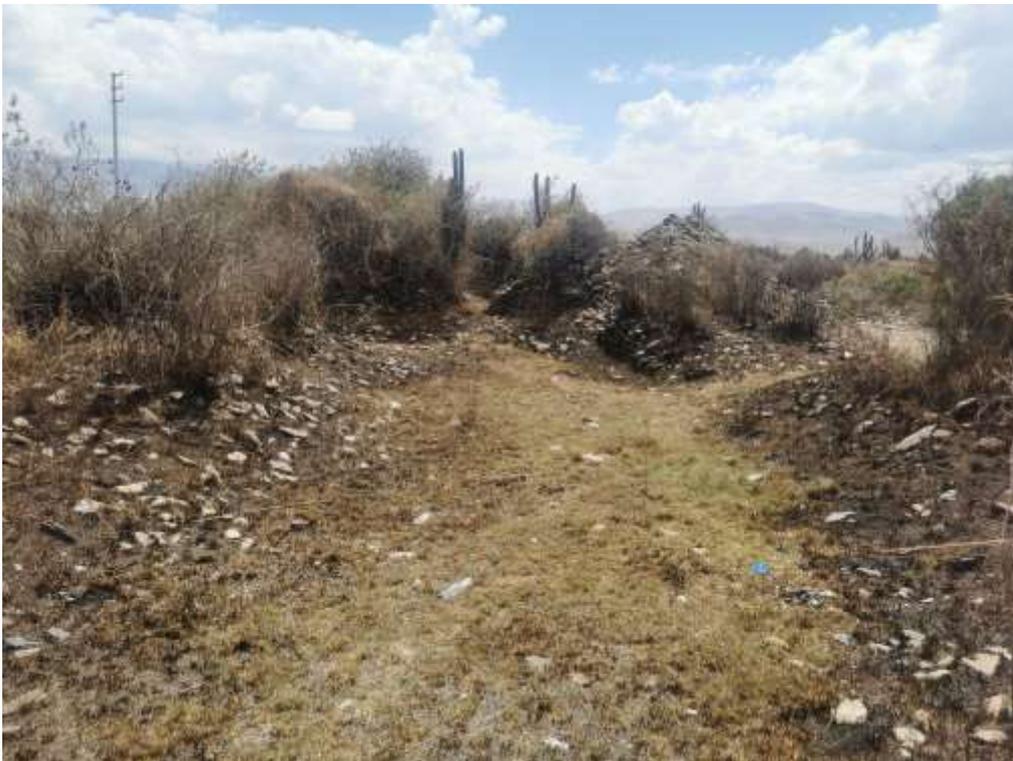
Foto N° 22: Vista del del área intangible del sitio arqueológico de Patan Coto sectores 1 y 2, que fue afectado por incendio efectuado por los propietarios producto de la quema de rastrojos para la siembra dentro Monumento Arqueológico Prehispánico.

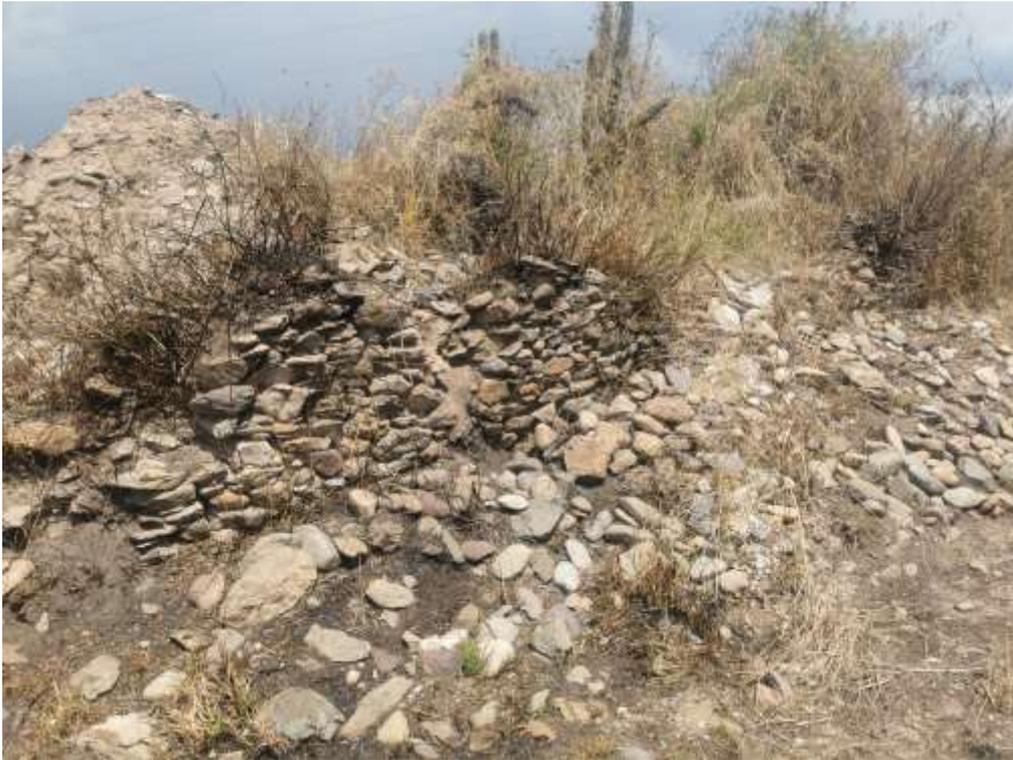
Foto N° 23: Vista del del área intangible del sitio arqueológico de Patan Coto sectores 1 y 2, que fue afectado por incendio efectuado por los propietarios producto de la quema de rastrojos para la siembra dentro Monumento Arqueológico Prehispánico.

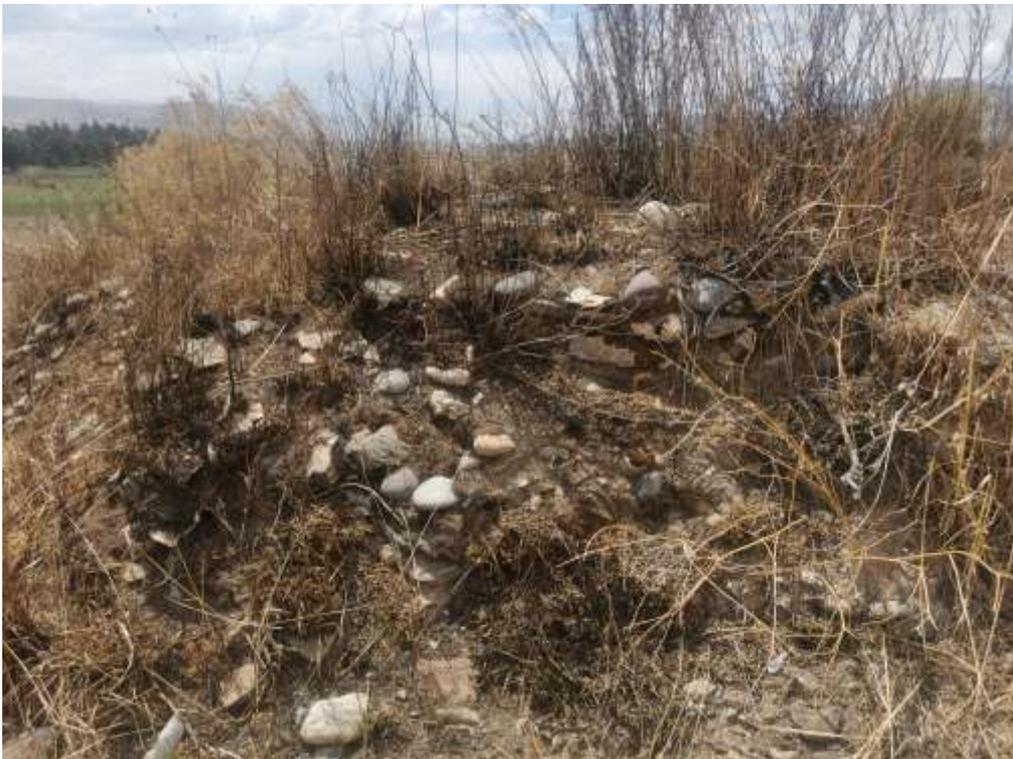
Foto N° 24: Vista del del área intangible del sitio arqueológico de Patan Coto sectores 1 y 2, que fue afectado por incendio efectuado por los propietarios producto de la quema de rastrojos para la siembra dentro Monumento Arqueológico Prehispánico.
