## RESOLUCION DIRECTORAL N° 000006-2023-DGPA/MC

**Asunto :** INFORME DE INSPECCIÓN CON FINES DE DETERMINACIÓN  
DE LA PROTECCIÓN PROVISIONAL DEL SITIO  
ARQUEOLÓGICO "SAN ISIDRO II", UBICADO EN EL DISTRITO  
Y PROVINCIA DE JAÉN, DEPARTAMENTO DE CAJAMARCA.

**INFORME N° 000003-2023-DSFL-DRM/MC**

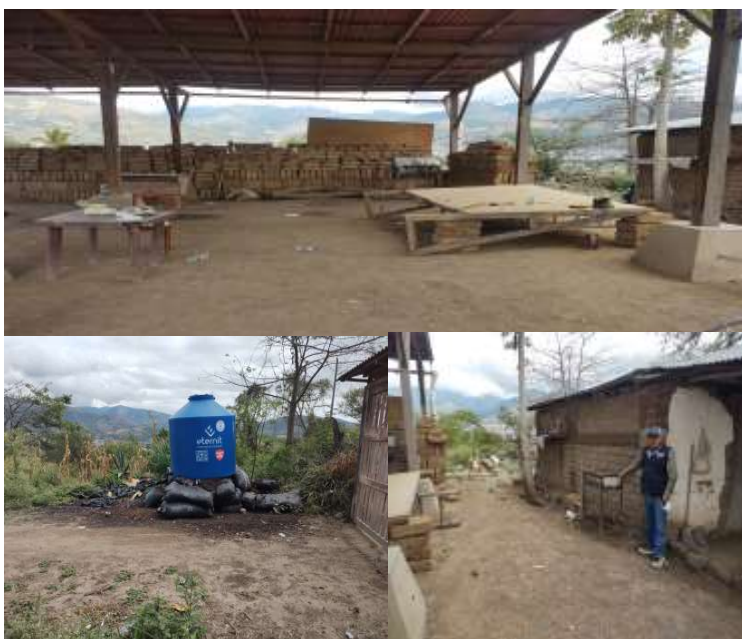
Por otro lado, se indica que, durante la inspección del día 03 de agosto del 2022, de dichas, Se pudo verificar que, en la parte central del sitio arqueológico se encuentran algunos mobiliarios (mesas, sillas y bancas) que probablemente son usados para las reuniones sociales; aunado a esto en la actualidad al costado mismo del área techada se ha instalado un tanque rotoplas de capacidad de 2500 LT, para el uso de agua. Por otro lado, durante la inspección se identificó abundante basura como botellas plásticas, platos descartables y una parrilla metálica.

Fotos 1,2 y 3.- Vista de mobiliarios y tanque rotoplas instalado en el área intangible del sitio arqueológico "San Isidro II".

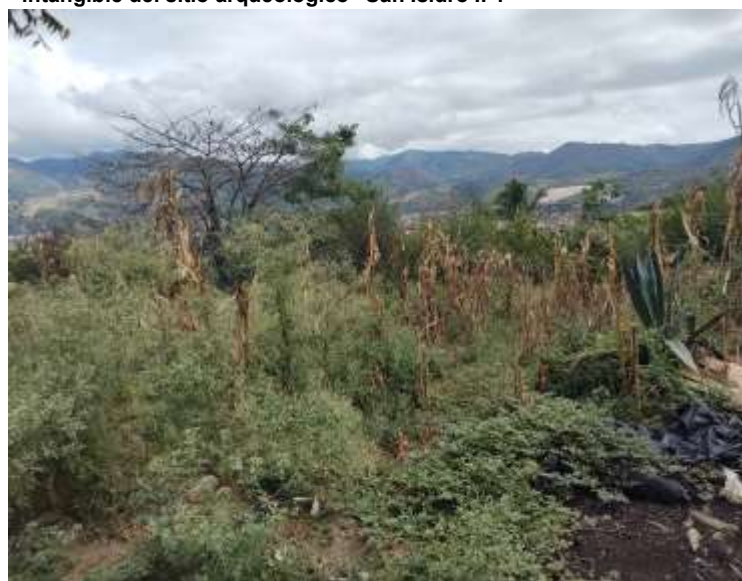
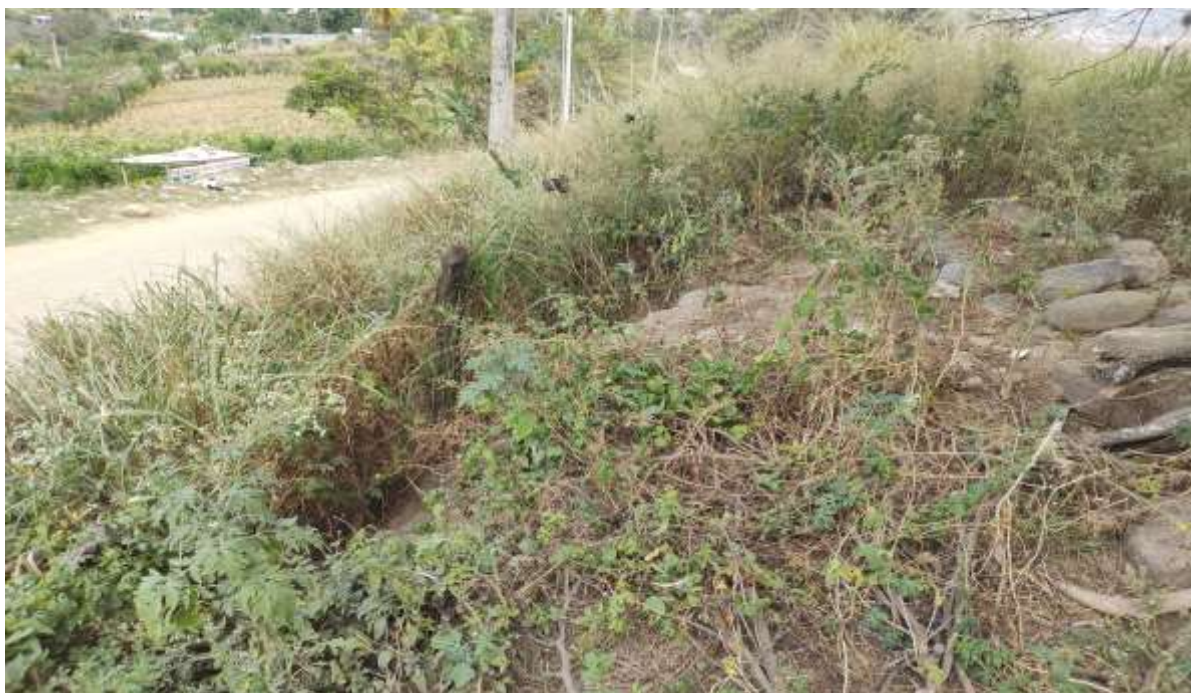
Finalmente, de la inspección realizada el día 03 de agosto del presente, se constató que en la cima del sitio arqueológico "San Isidro II", se encontró restos de plásticos; asimismo se pudo observar que el área del sitio viene siendo utilizado como un terreno de cultivo de uso permanente; de esta manera viene originando la exposición al intemperismo de los elementos arqueológicos, esto conlleva a su deterioro y destrucción.

Fotos 4 y 5.- Desechos de Plástico, plantaciones de maíz y elementos arqueológicos visibles en superficie, producto de actividades no autorizadas en la zona intangible del sitio arqueológico "San Isidro II".

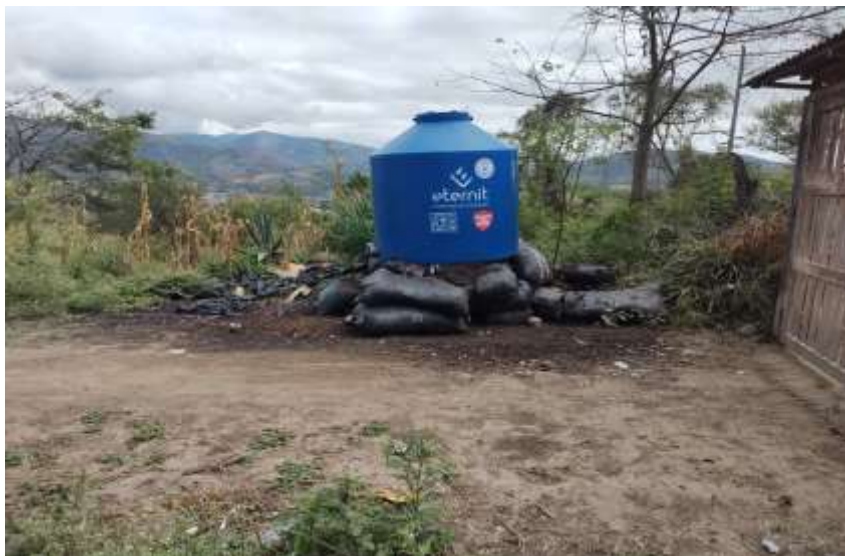
Foto N° 01.- Vista de instalación de rotoplas en el área del sitio Arqueológico "San Isidro II".

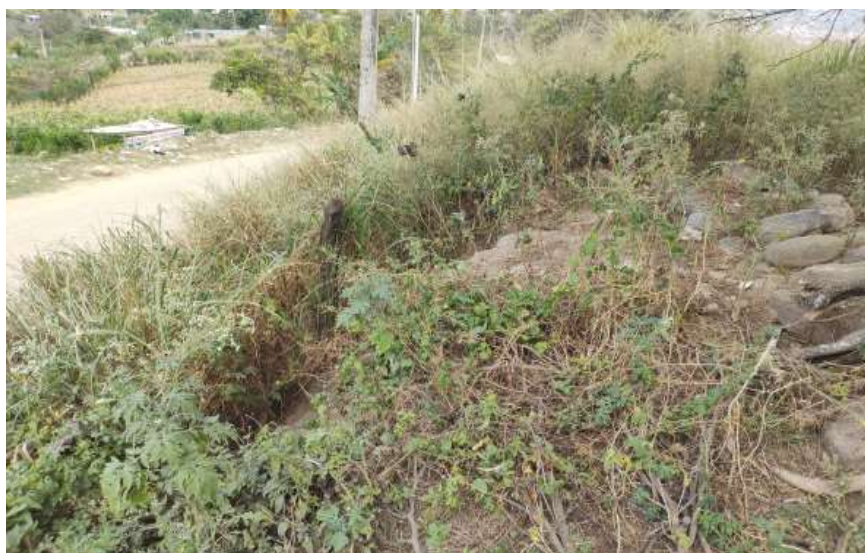
Foto N° 02.- Vista de la destrucción de elementos arquitectónicos del sitio Arqueológico San Isidro II".
