RESOLUCION DIRECTORAL N° 000010-2023-DGPA/MC

INFORME N° 000011-2023-DGPA-ARD/MC

INFORME N° 000012-2023-DSFL/MC

INFORME N° 000229-2022-DSFL-MDR/MC

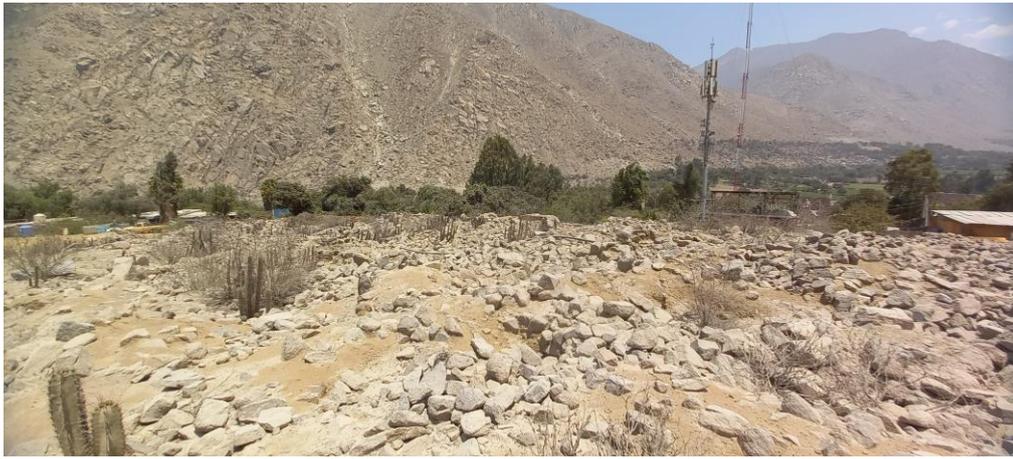
Foto 01: Vista del área arqueológica con la presencia de estructuras circulares de piedra en superficie, un poco deterioradas por factores naturales y ambientales.

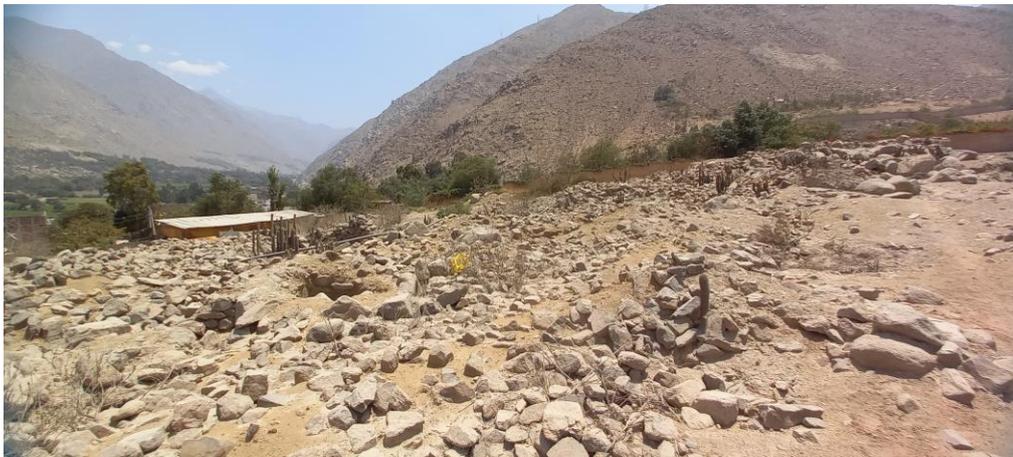
Foto 02: Vista del área arqueológica con la presencia de estructuras circulares de piedra en superficie, un poco deterioradas por factores naturales y ambientales.

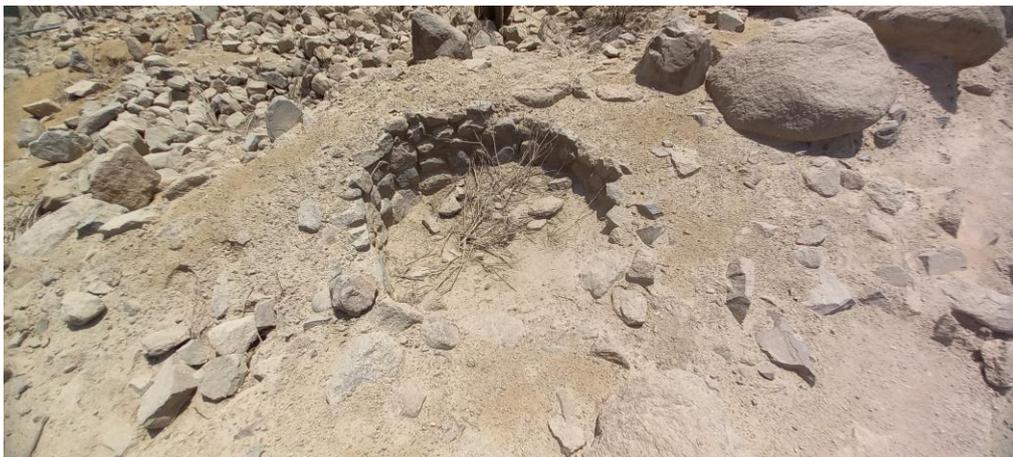
Foto 03. Vista de la estructura de piedra en la superficie del Sitio Arqueológico Santa Ana o San Juan Sector 01, ubicado en el distrito de Ricardo palma, provincia de Huarochirí departamento de Lima.

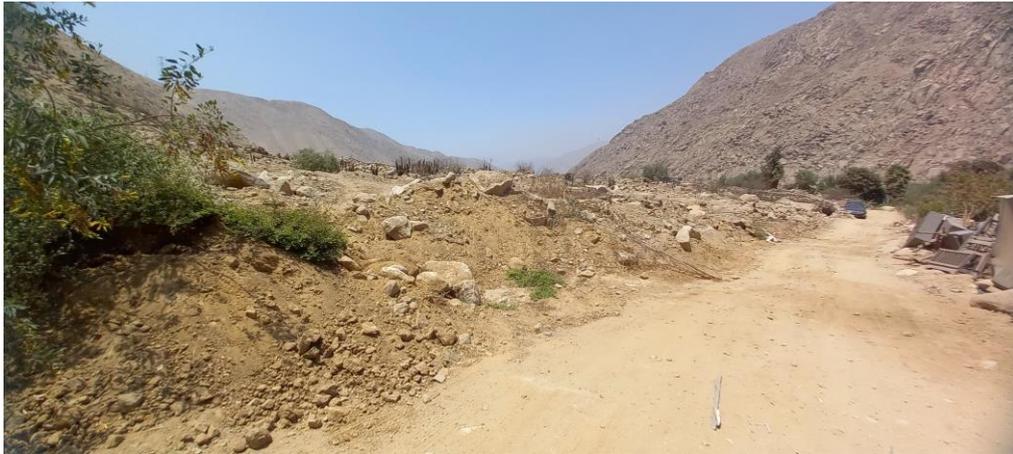
1. Habilitación de una trocha carrozable y acondicionamiento de una explanada como área deportiva, con dos arcos de madera incrustados en la superficie.
2. Ocupación sistemática de los límites del sitio arqueológico ganando terreno para la expansión.

Foto 04: Vista de la trocha carrozable que atraviesa el sitio arqueológico, de aproximadamente 5 metros de ancho y 95 de largo.

MEDIDA		REFERENCIA
- Paralización y/o cese de la afectación:	X	Paralizar cualquier obra no autorizada que se ejecute contraviniendo, cambiando o desconociendo las especificaciones técnicas y las que afecten de manera directa o indirecta el M.A.P.
- Desmontaje:		
- Apuntalamiento:		
- Incautación:		
- Señalización:	X	Monumentalización de hitos y señalización oficial.
- Retiro de estructuras temporales, maquinarias, herramientas, elementos y/o accesorios:	X	Retiro de estructuras precarias y elementos ajenos al sitio arqueológico

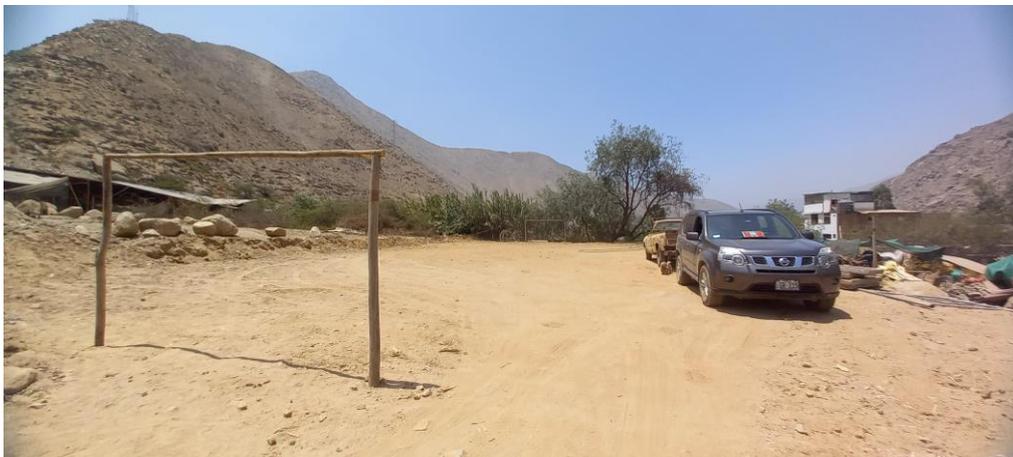
Foto 05: Vista de la habilitación de un campo deportivo de aproximadamente 15 metros x 28, y que colinda con los vértices 1 y 2 del plano propuesto para el sitio.

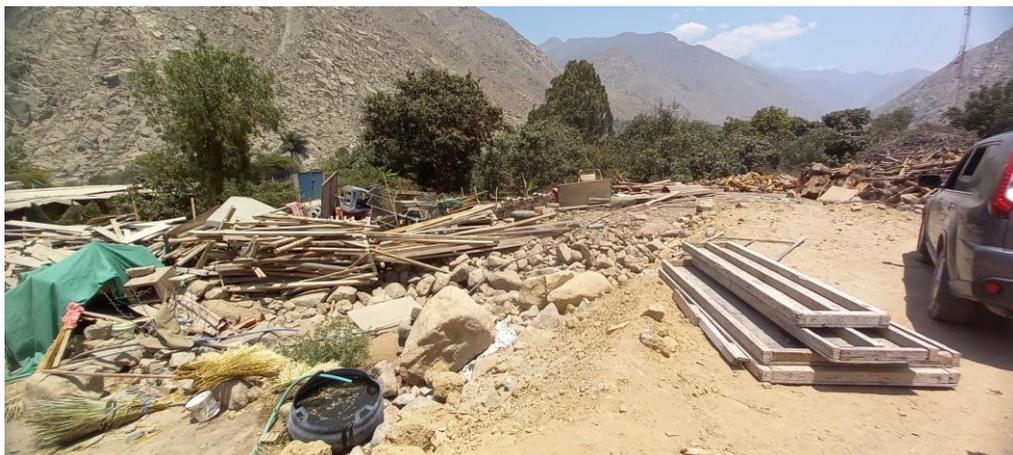
Foto 06: Vista del área que corresponde a los vértices del 01 al 06, con material ajeno al sitio arqueológico, ganando terreno sistemáticamente.
