## RESOLUCION DIRECTORAL N° 000016-2023-DGPA/MC

**INFORME N° 000012-2023-DGPA-ARD/MC**

**Asunto :** REMITO PROPUESTA DETERMINACIÓN DE PROTECCION  
PROVISIONAL DEL SITIO ARQUEOLÓGICO LLACTAPATA  
DEL DISTRITO DE SAN JUAN DE CHACÑA - AYMARAES -  
REGIÓN APURIMAC.

## V. Registro fotográfico

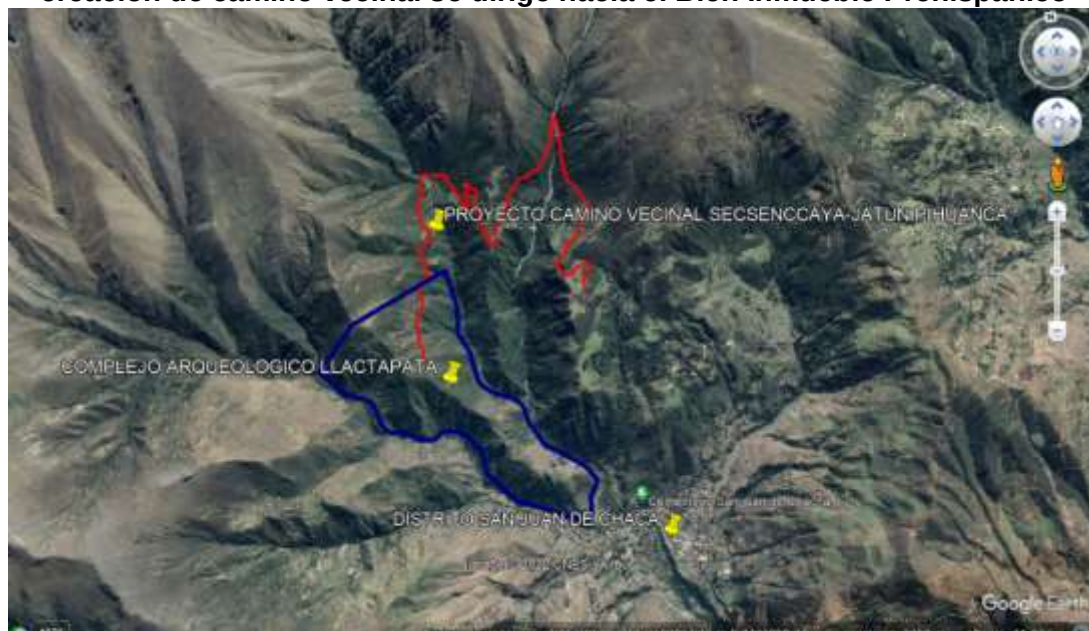
Vistas del área total del polígono del Sitio Arqueológico Llactapata (fuente: Expediente técnico en proceso de aprobación de la base de datos SIGDA), nótese que proyecto de creación de camino vecinal se dirige hacia el Bien Inmueble Prehispánico

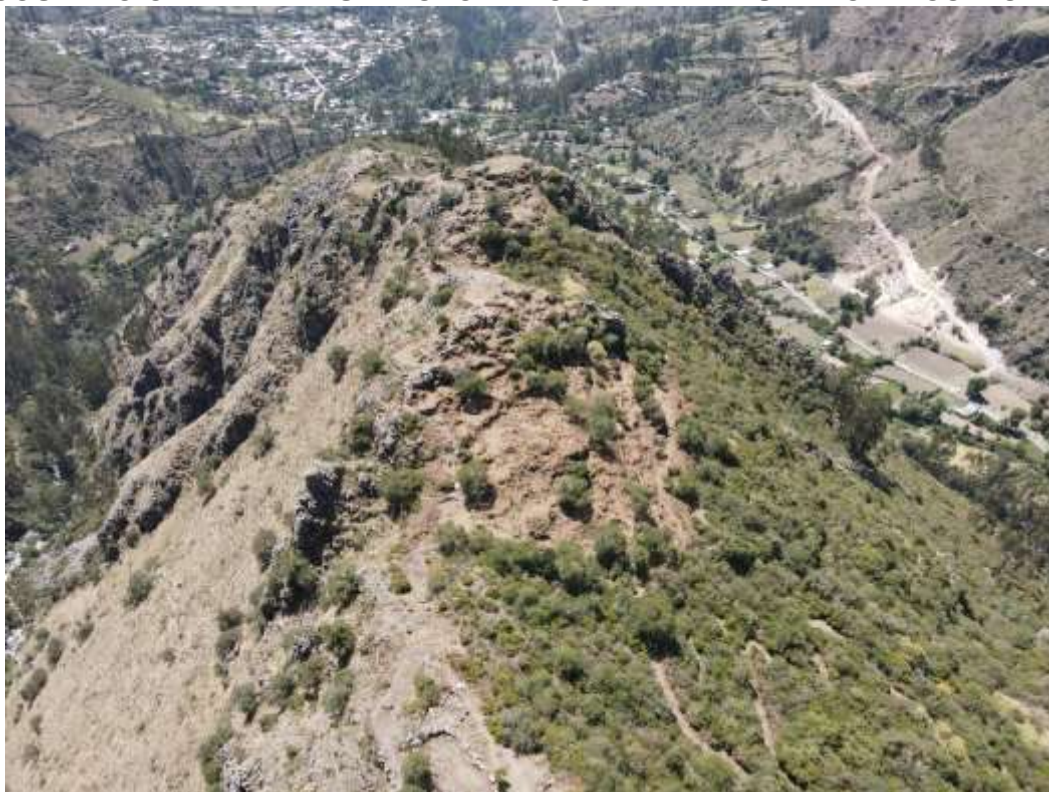
**VISTA DE RECINTOS DEL SITIO ARQUEOLOGICO LLACTAPATA (NÓTESE A UN COSTADO CARRETERA SIN AUTORIZACION DEL MINISTERIO DE CULTURA)**

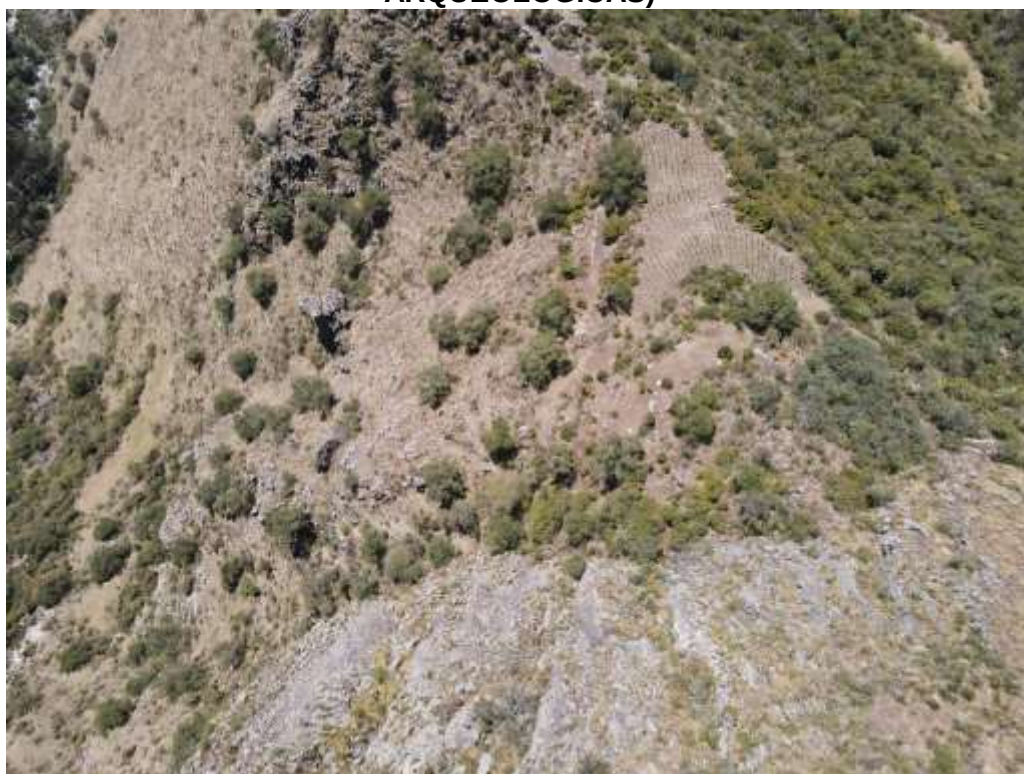
**VISTA DE RECINTOS DEL SITIO ARQUEOLOGICO LLACTAPATA CUBIERTO POR VEGETACION Y ARBUSTOS (NÓTESE ACTIVIDAD AGRICOLA SOBRE EVIDENCIAS ARQUEOLÓGICAS)**

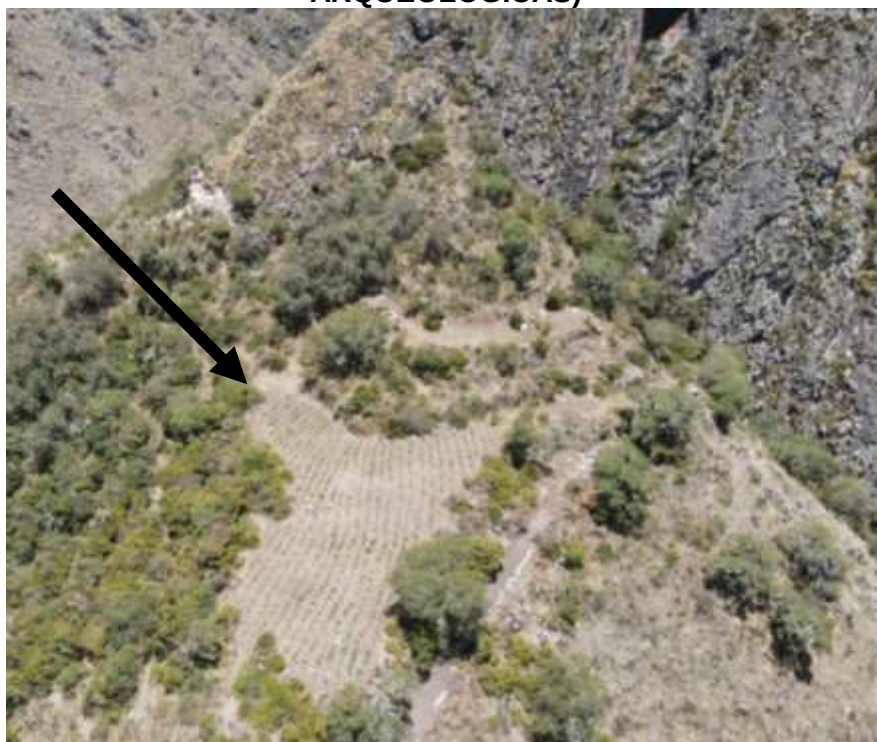
**VISTA DE RECINTOS DEL SITIO ARQUEOLOGICO LLACTAPATA CUBIERTO POR VEGETACION Y ARBUSTOS (NÓTESE ACTIVIDAD AGRICOLA SOBRE EVIDENCIAS ARQUEOLÓGICAS)**

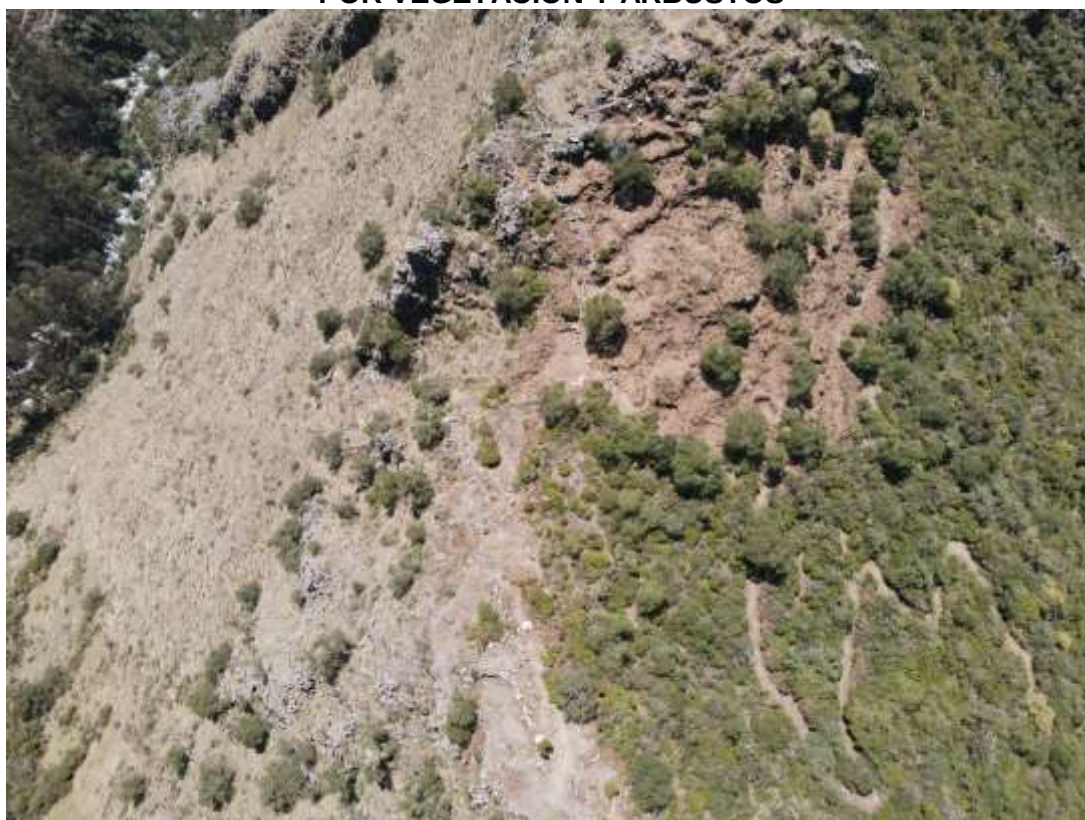
**VISTA DE RECINTOS Y CAMINO DEL SITIO ARQUEOLOGICO LLACTAPATA CUBIERTO POR VEGETACION Y ARBUSTOS**

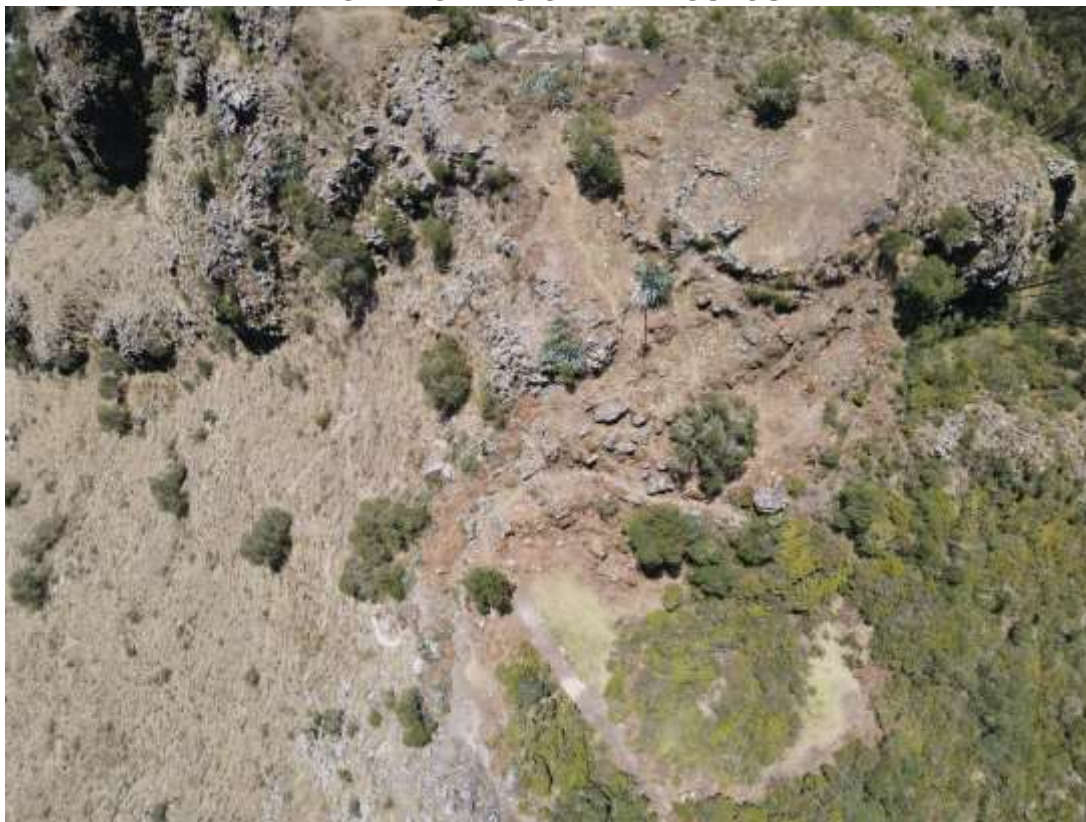
**VISTA DE RECINTOS Y CAMINO DEL SITIO ARQUEOLOGICO LLACTAPATA CUBIERTO POR VEGETACION Y ARBUSTOS**

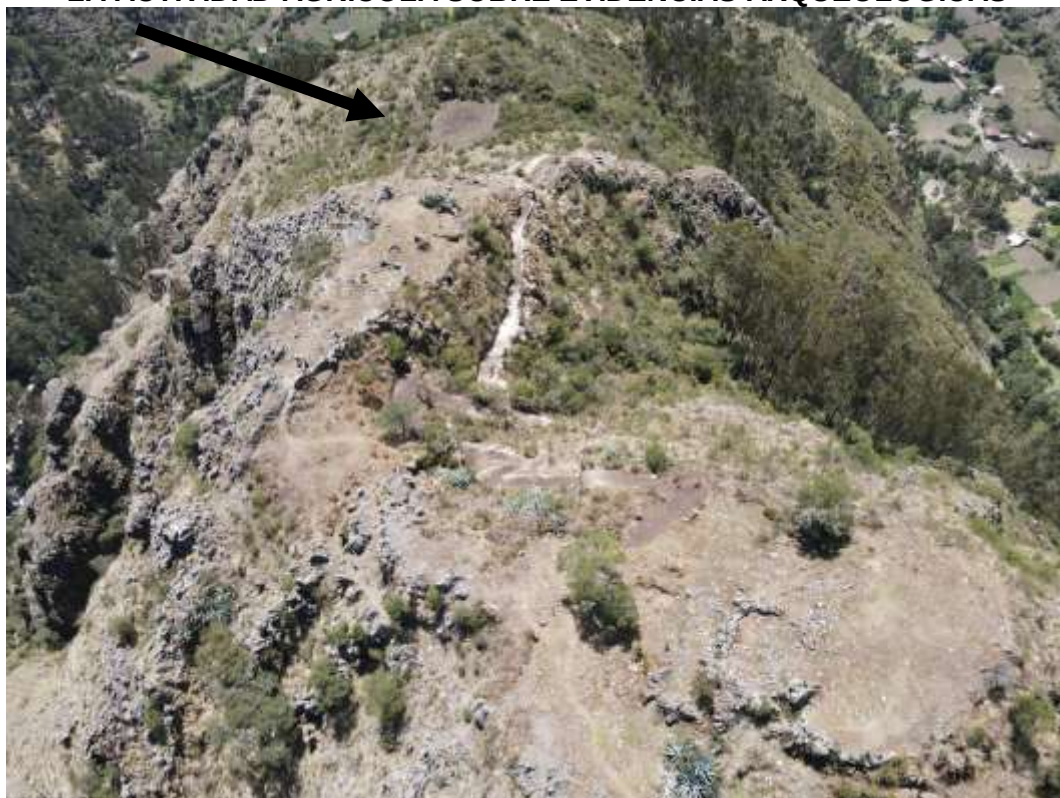
**VISTA DE RECINTOS Y CAMINO DEL SITIO ARQUEOLOGICO LLACTAPATA: NÓTESE LA ACTIVIDAD AGRICOLA SOBRE EVIDENCIAS ARQUEOLOGICAS**

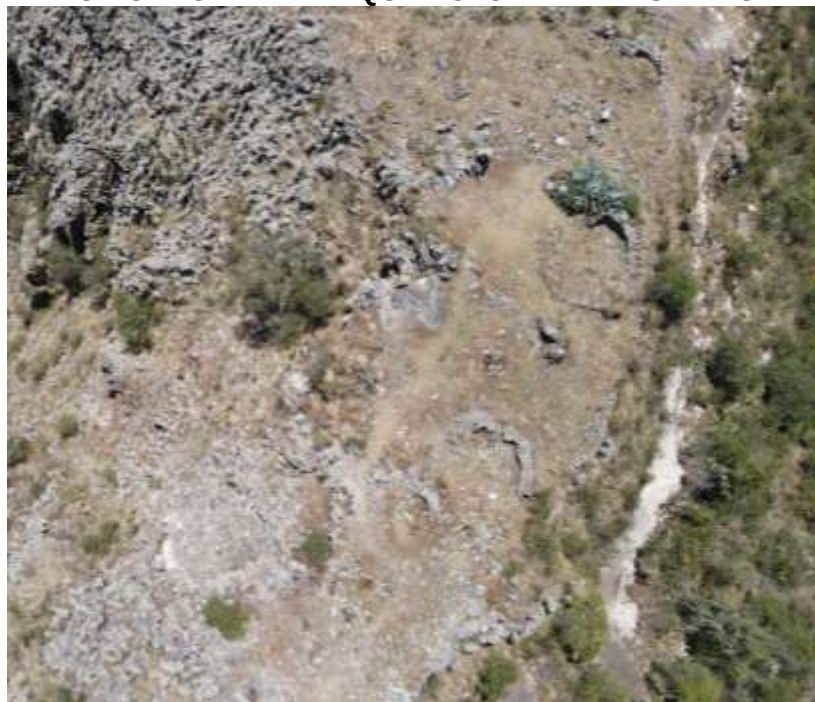
**VISTA DE RECINTOS DEL SITIO ARQUEOLÓGICO LLACTAPATA: NÓTESE CAMINO  
MUY CERCA A LA ARQUITECTURA PREHISPANICA**

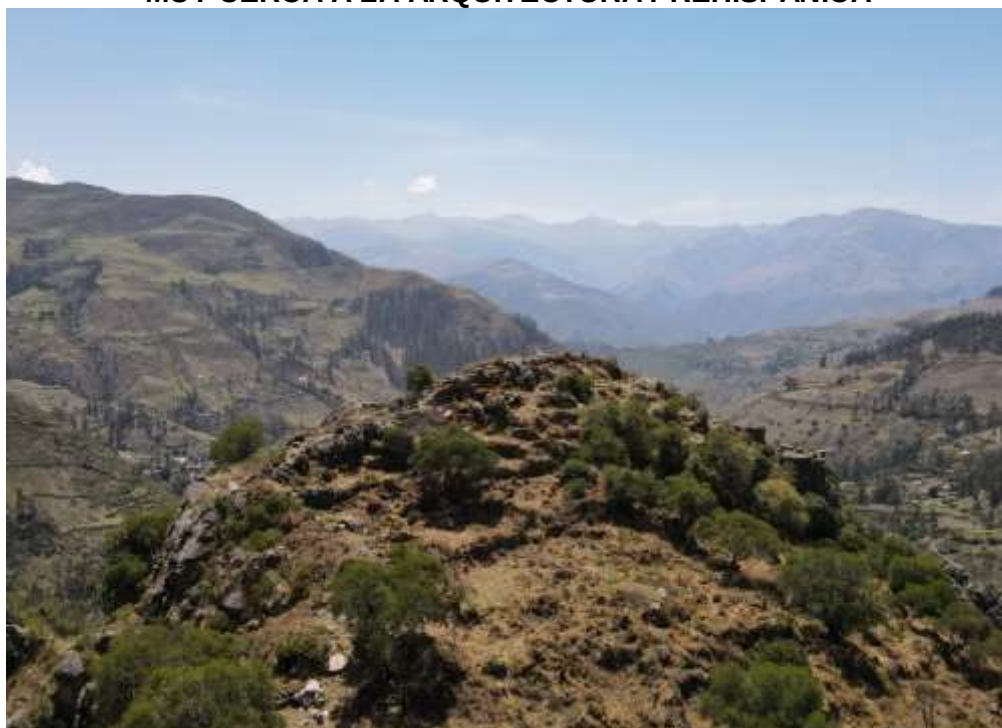
**VISTA DE RECINTOS DEL SITIO ARQUEOLÓGICO LLACTAPATA: NÓTESE CAMINO  
MUY CERCA A LA ARQUITECTURA PREHISPANICA**

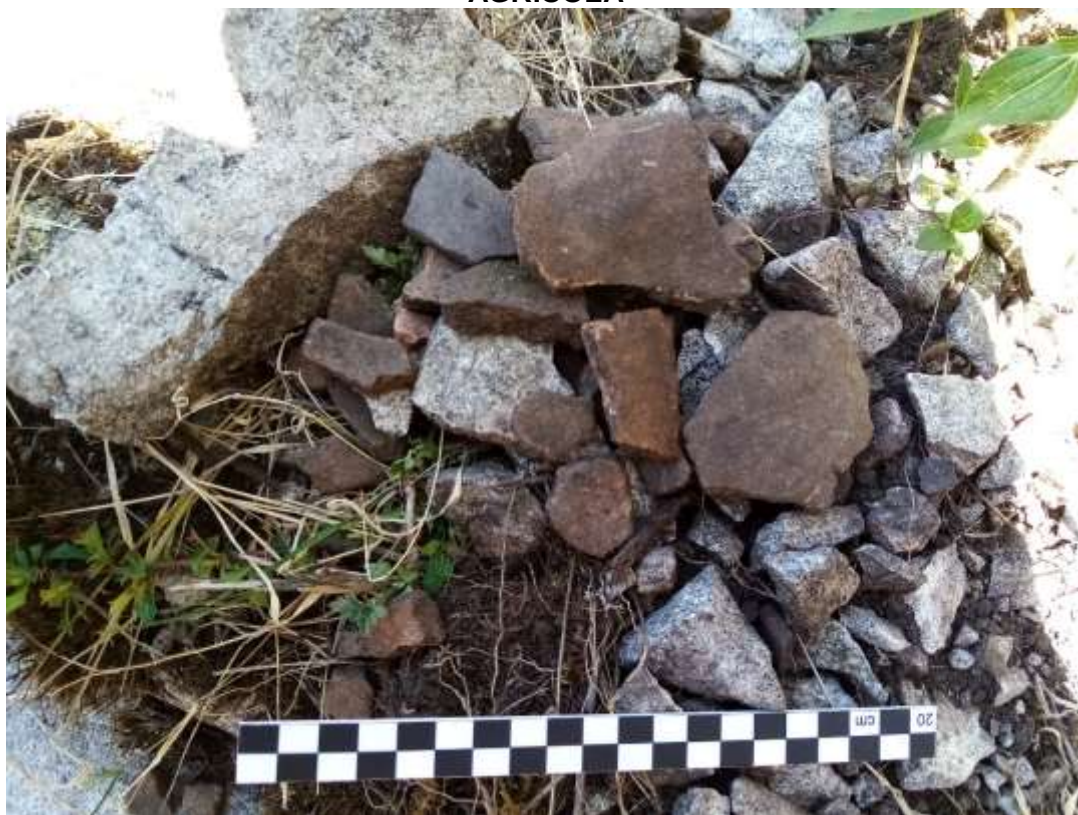
**VISTA FRAGMENTOS DE CERAMICA REGISTRADOS EN EL SITIO ARQUEOLÓGICO LLACTAPATA: NÓTESE QUE ESTOS FUERON REMOVIDOS POR LA ACTIVIDAD AGRICOLA**

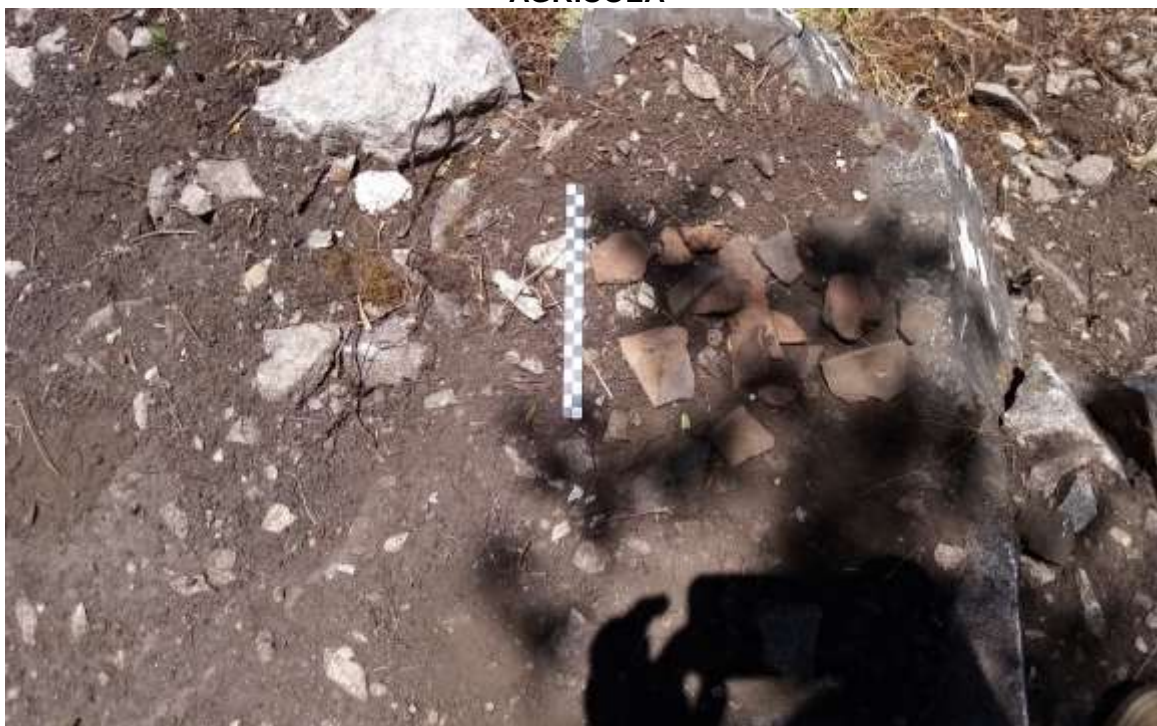
**VISTA FRAGMENTOS DE CERAMICA REGISTRADOS EN EL SITIO ARQUEOLÓGICO LLACTAPATA: NÓTESE QUE ESTOS FUERON REMOVIDOS POR LA ACTIVIDAD AGRICOLA**

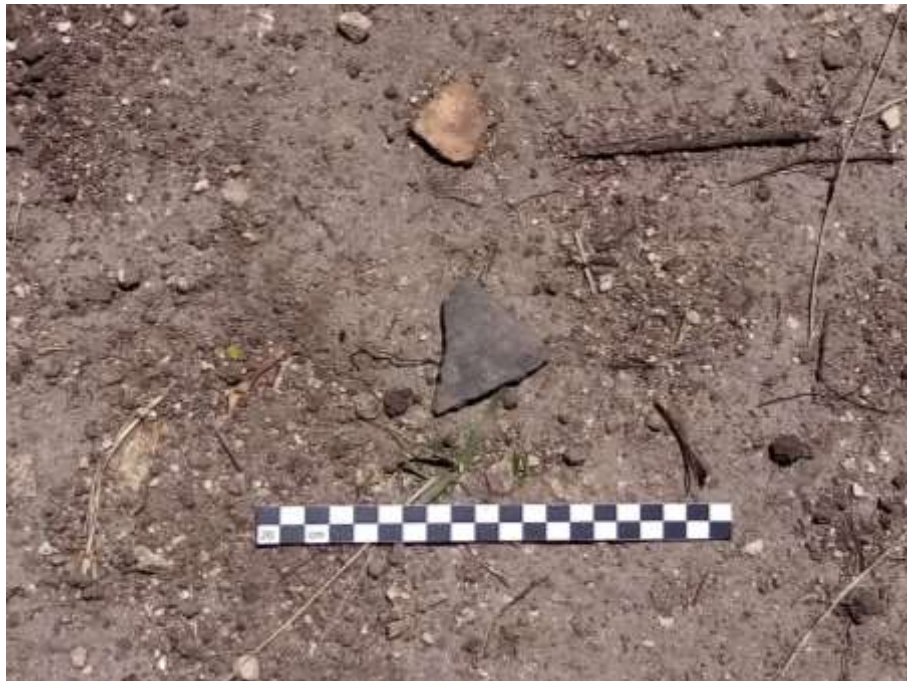
**VISTA FRAGMENTOS DE CERAMICA REGISTRADOS EN EL SITIO ARQUEOLÓGICO LLACTAPATA: NÓTESE QUE ESTOS FUERON REMOVIDOS POR LA ACTIVIDAD AGRICOLA**

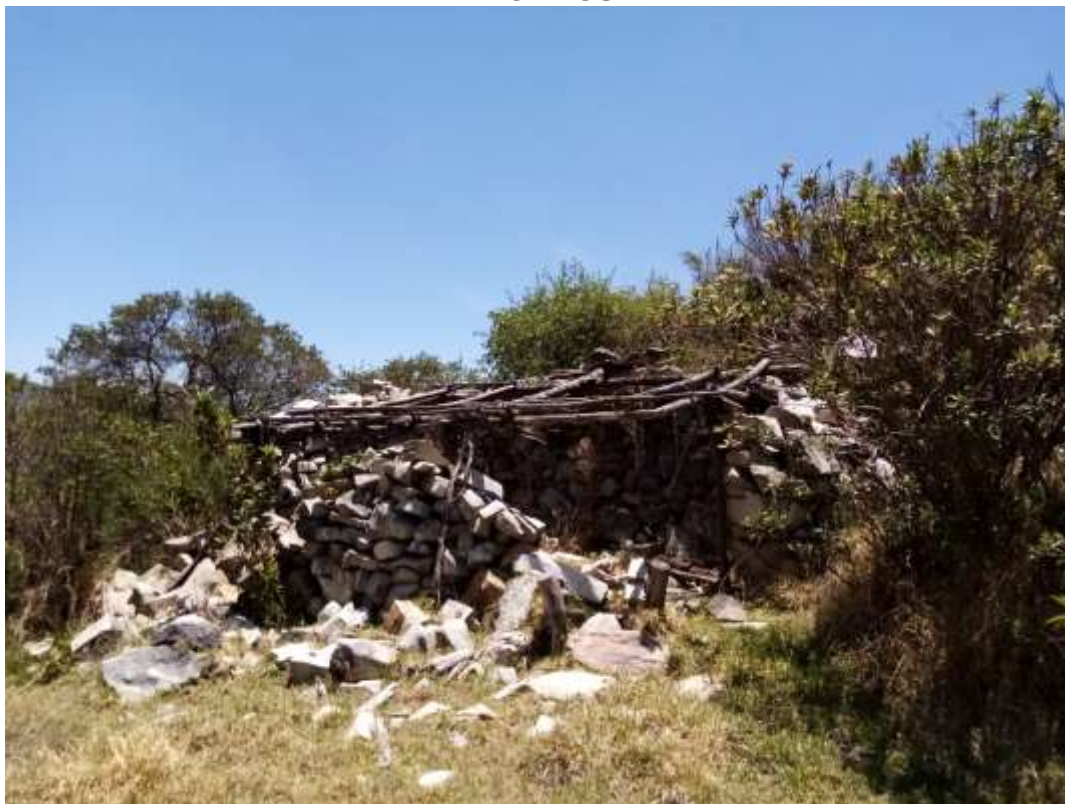
**PARAVIENTO ACTUAL CON FINES DE ACTIVIDAD AGRICOLA CON PIEDRAS DE LOS RECINTOS**

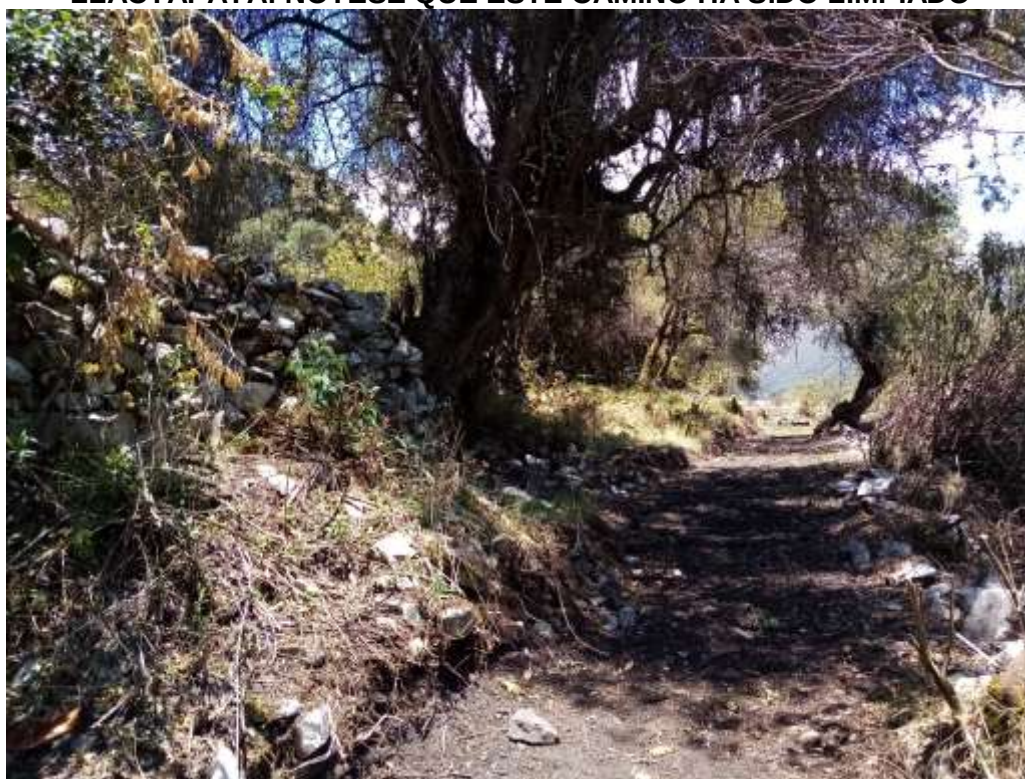
**VISTA ESTRUCTURA Y CAMINO PREHISPANICO DEL SITIO ARQUEOLÓGICO LLACTAPATA: NOTESE QUE ESTE CAMINO HA SIDO LIMPIADO**

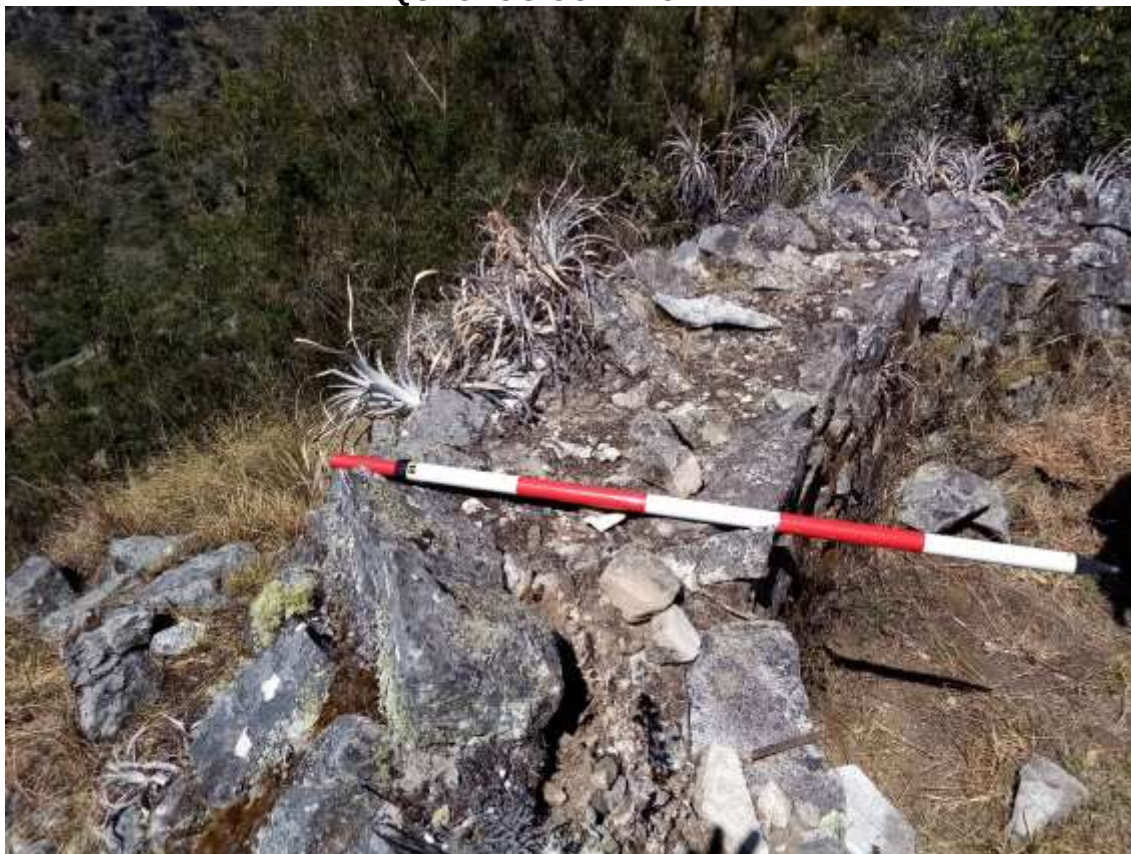
**VISTA DEL ANCHO DE LOS MUROS DE LOS RECINTOS PREHISPANICA DEL SITIO ARQUEOLÓGICO LLACTAPATA**
