RESOLUCION DIRECTORAL N° 000018-2023-DGPA/MC

ARTÍCULO PRIMERO.- DETERMINAR la Protección Provisional del Sitio Arqueológico Villa Toledo, ubicado en el distrito de Cieneguilla, provincia y departamento de Lima, por el plazo de dos años, prorrogable por el mismo periodo; de acuerdo al Plano Perimétrico con código PP-027-MC_DGPA/DSFL-2014 WGS, presenta las siguientes coordenadas:

Asunto : REMISIÓN DEL INFORME DE INSPECCIÓN AL SITIO
ARQUEOLÓGICO VILLA TOLEDO, UBICADO EN EL
DISTRITO DE CIENEGUILLA, PROVINCIA Y
DEPARTAMENTO DE LIMA, PARA SU PROTECCIÓN
PROVISIONAL.

**INFORME DE INSPECCIÓN N° 001-2023-MRC/DCS/DGDP/VMPCIC/MC**

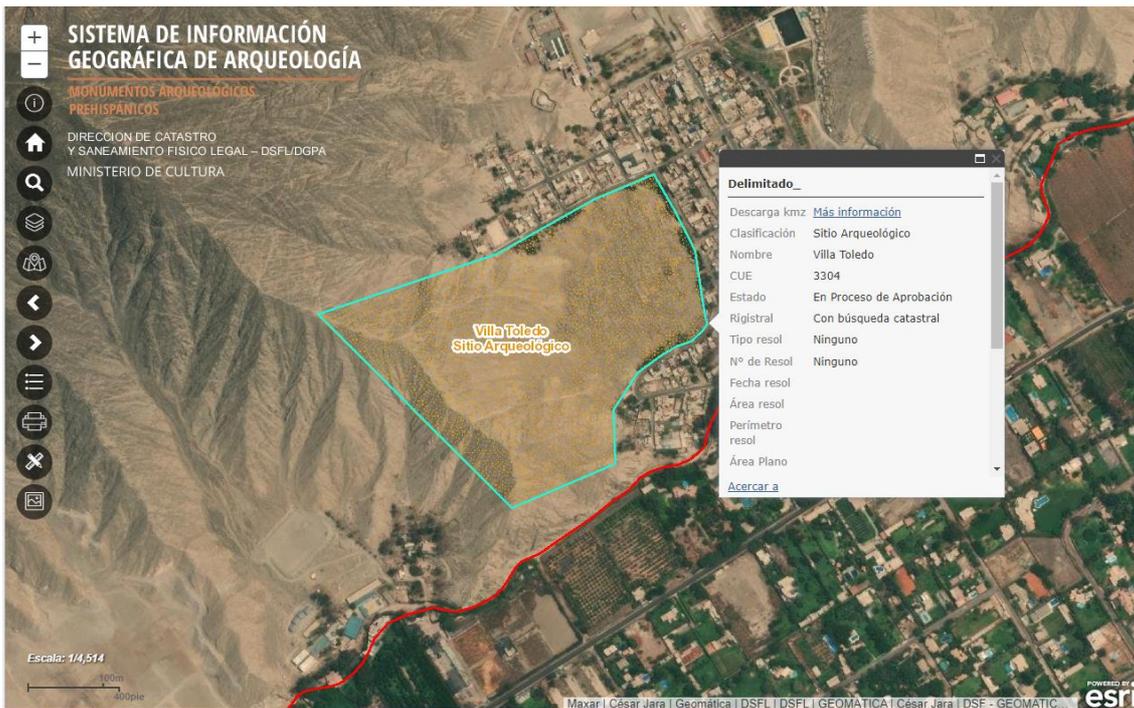
Imagen de satélite del SIGDA mostrando el ámbito solicitado para protección provisional, según el plano PP-027-MC_DGPA-DSFL-2014 WGS84 del sitio arqueológico Villa Toledo.

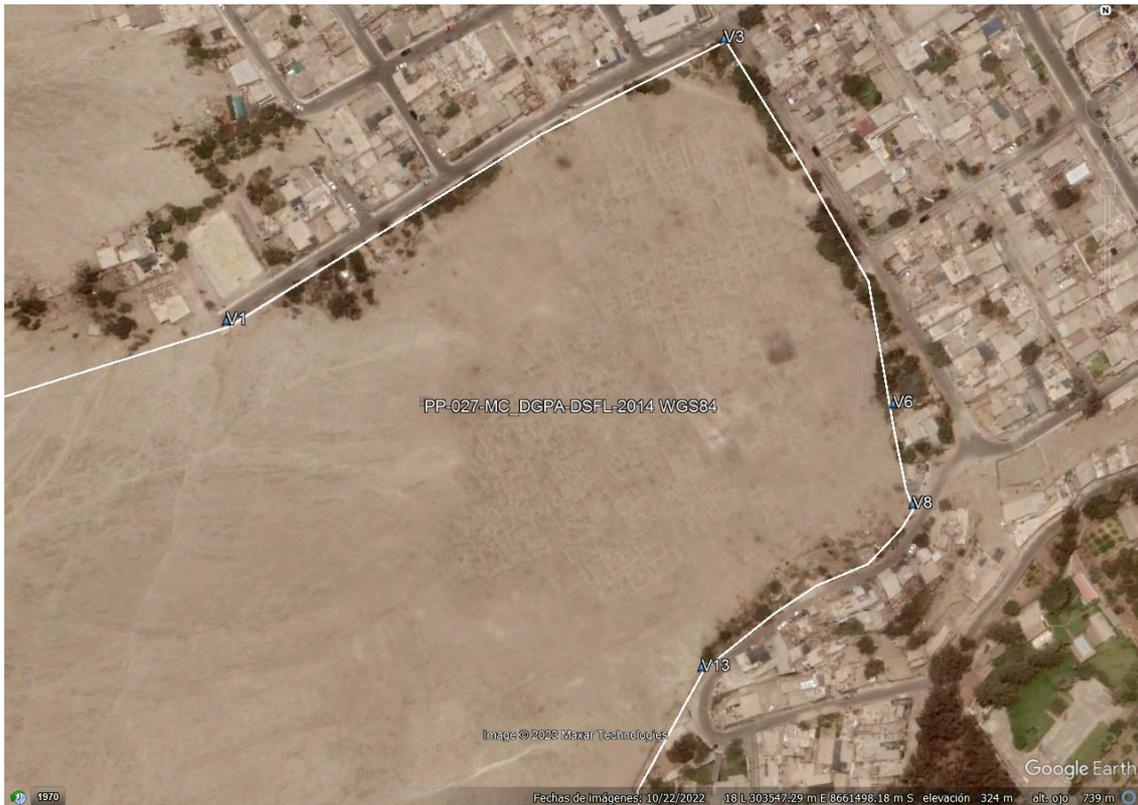
La precitada descripción se sustenta con las tomas fotográficas que muestran áreas verdes, materiales y desechos que se ubicarían dentro del área intangible del sitio arqueológico Villa Toledo, entre los vértices 1 y 3 y 6 y 13 del plan perimétrico. PP-027-MC_DGPA-DSFL-2014, como se puede visualizar en la siguiente imagen del programa informático Google Earth.

Imagen del Google Earth que muestra los vértices del plano PP-027-MC_DGPA-DSFL-2014 mencionados en el Informe de Inspección N° 001-2023- MRC/DCS/DGDP/VMPCIC/MC

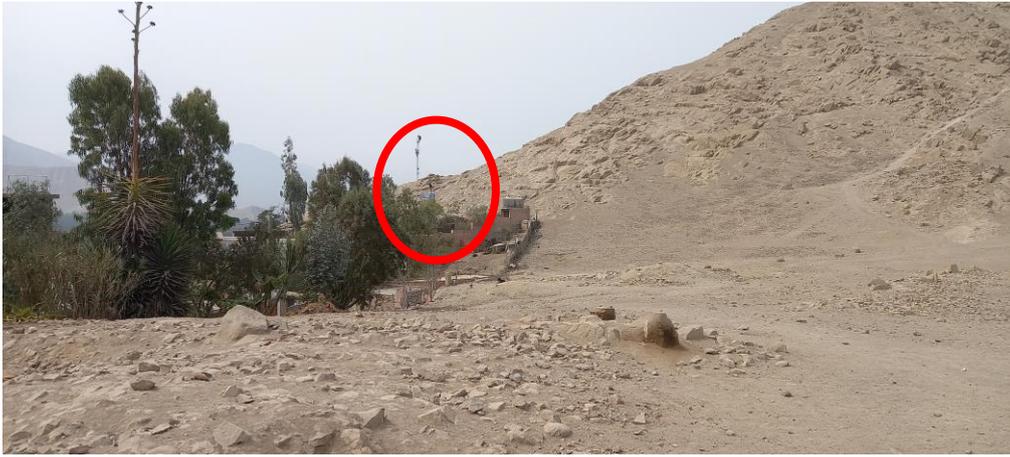
Foto 01: Vista de la ubicación del muro de señalización del sitio arqueológico Villa Toledo, ubicado en Cieneguilla.

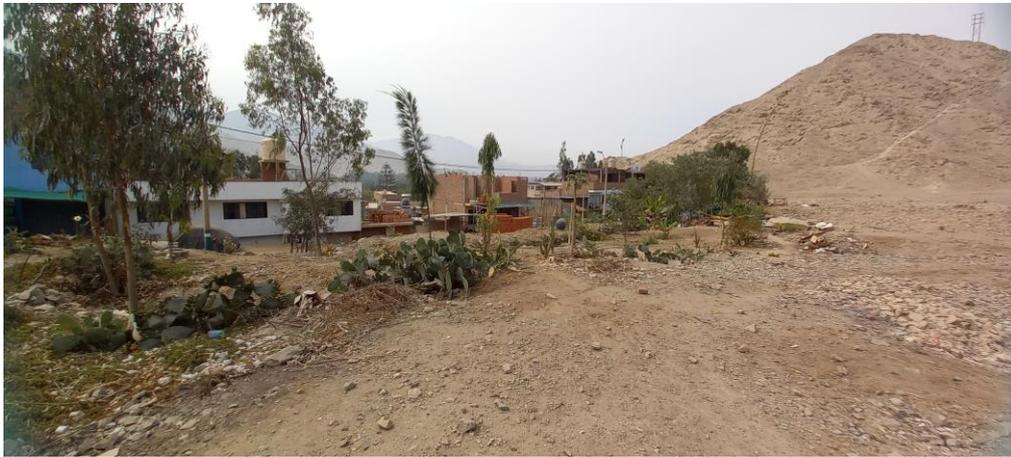
INFORMACIÓN BÁSICA					
Agentes antrópicos	Afectación				Descripción
	Si	No	Verificada	Posible	
	X				Acumulación de desechos y materiales ajenos al interior del área arqueológica. Uso del espacio para actividades domésticas como crianza de animales y jardines.

Foto 02: Vista de la apropiación de espacios del sitio arqueológico entre los vértices 11 y 13, con la habilitación de jardines.

MEDIDA		REFERENCIA
Paralización y/o cese de la afectación	x	Paralizar cualquier obra no autorizada que se ejecute contraviniendo, cambiando o desconociendo las especificaciones técnicas y las que afecten de manera directa o indirecta el M.A.P.
Señalización		Monumentalización de hitos y señalización oficial adicional a la que se tiene en el sitio arqueológico.
Retiro de estructuras temporales, maquinarias, herramientas, elementos y/o accesorios		Retiro de estructuras precarias y elementos ajenos al sitio arqueológico

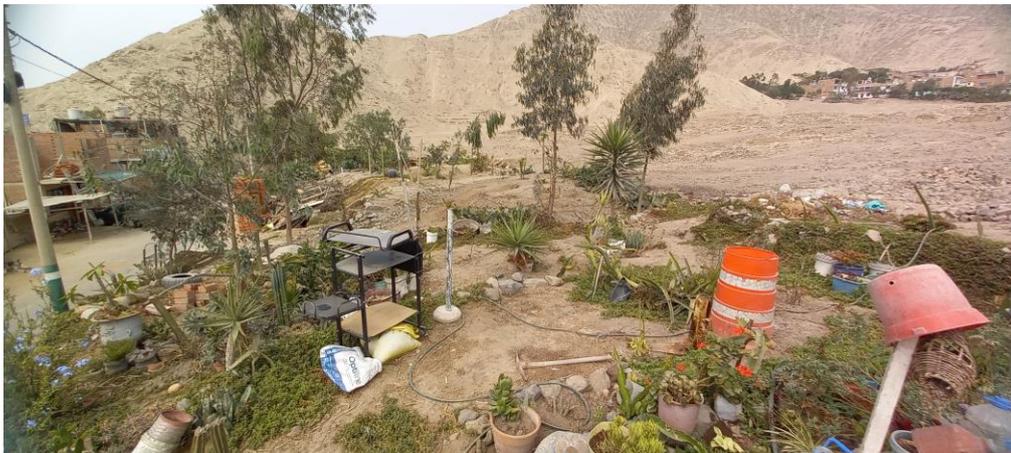
Foto 03: Vista de la apropiación de espacios del sitio arqueológico entre los vértices 08 y 11, con la habilitación de jardines.

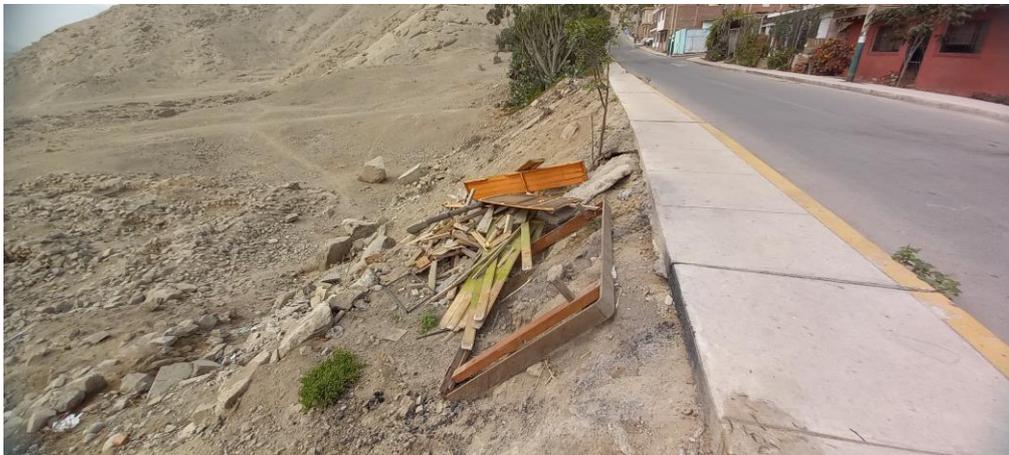
Foto 05: Vista de la apropiación de espacios del sitio arqueológico entre los vértices 01 y 03 para arrojar desmonte o material en desuso.

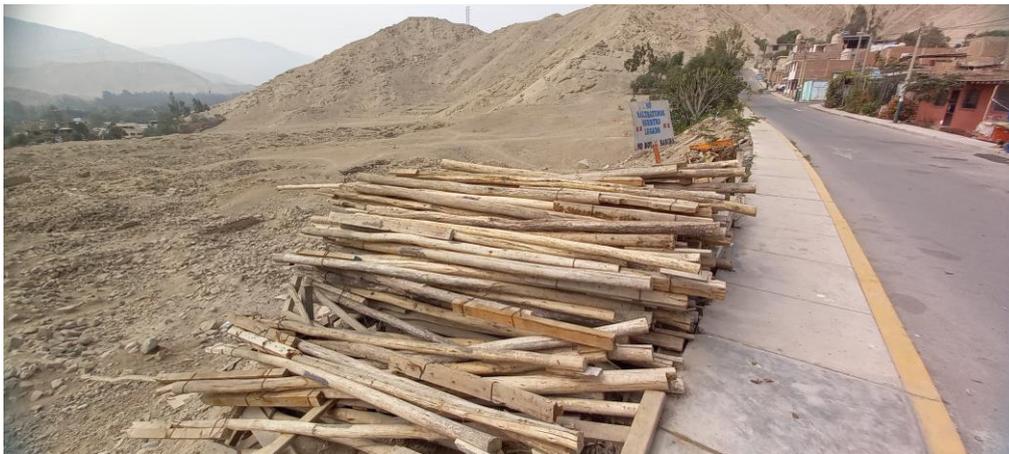
Foto 06: Vista de la apropiación de espacios del sitio arqueológico entre los vértices 01 y 03 como depósito temporal para material de construcción.

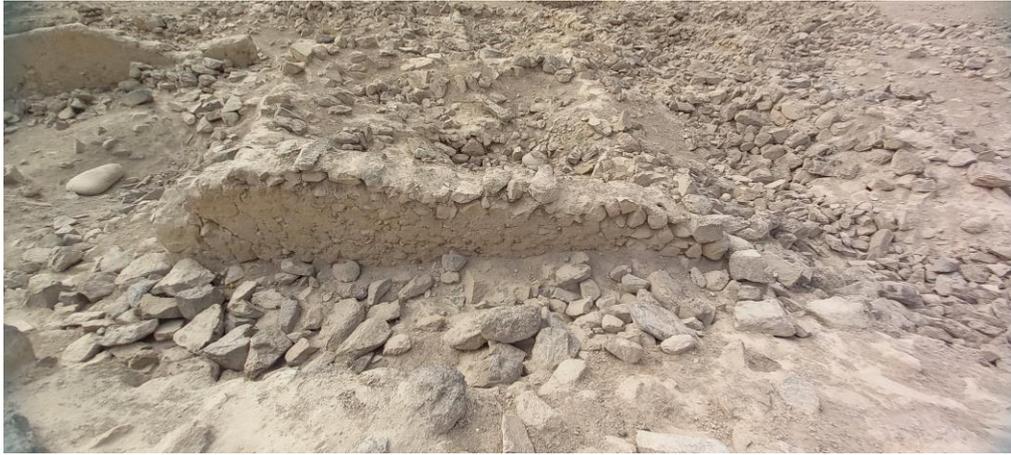
Foto 07: Vista de la arquitectura expuesta en el Sitio Arqueológico Villa Toledo, en regular estado de conservación

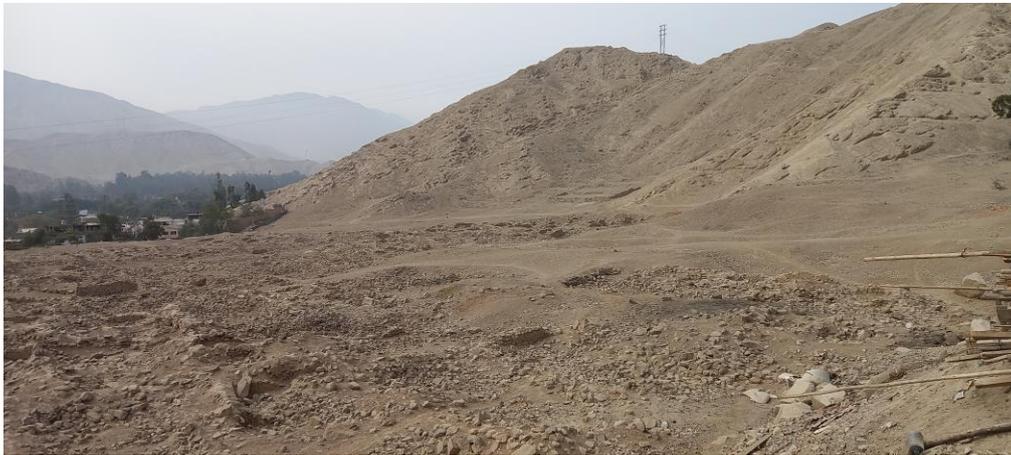
Foto 08: Vista de noreste a suroeste del sitio arqueológico pudiendo definir arquitectura prehispánica en buen estado de conservación.

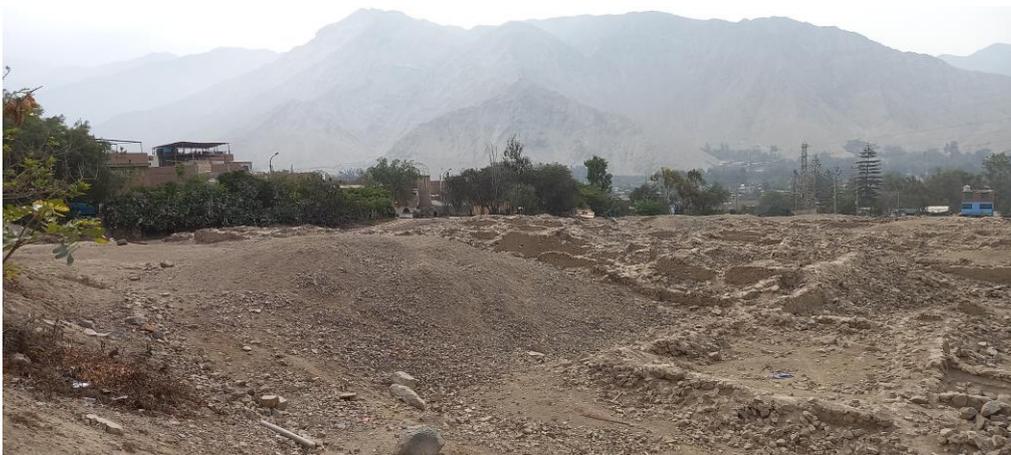
Foto 09: Vista de noreste a suroeste del sitio arqueológico pudiendo definir arquitectura prehispánica en buen estado de conservación.

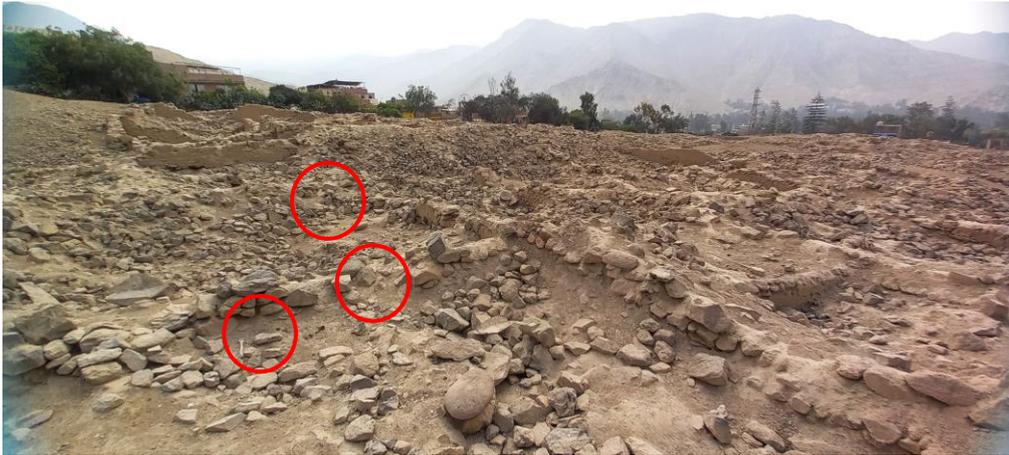
Foto 10: Vista del área arqueológica con restos óseos dispersos.

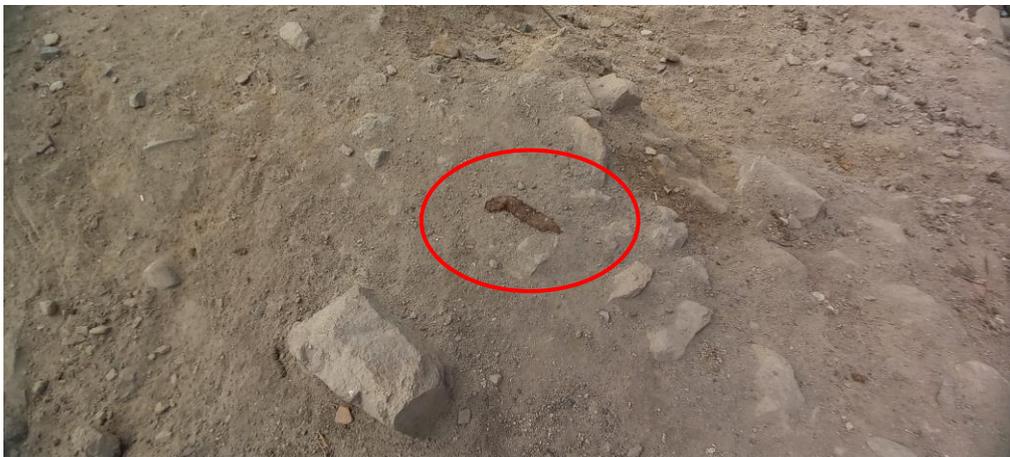
Foto 11: Vista del área arqueológica con material textil disperso

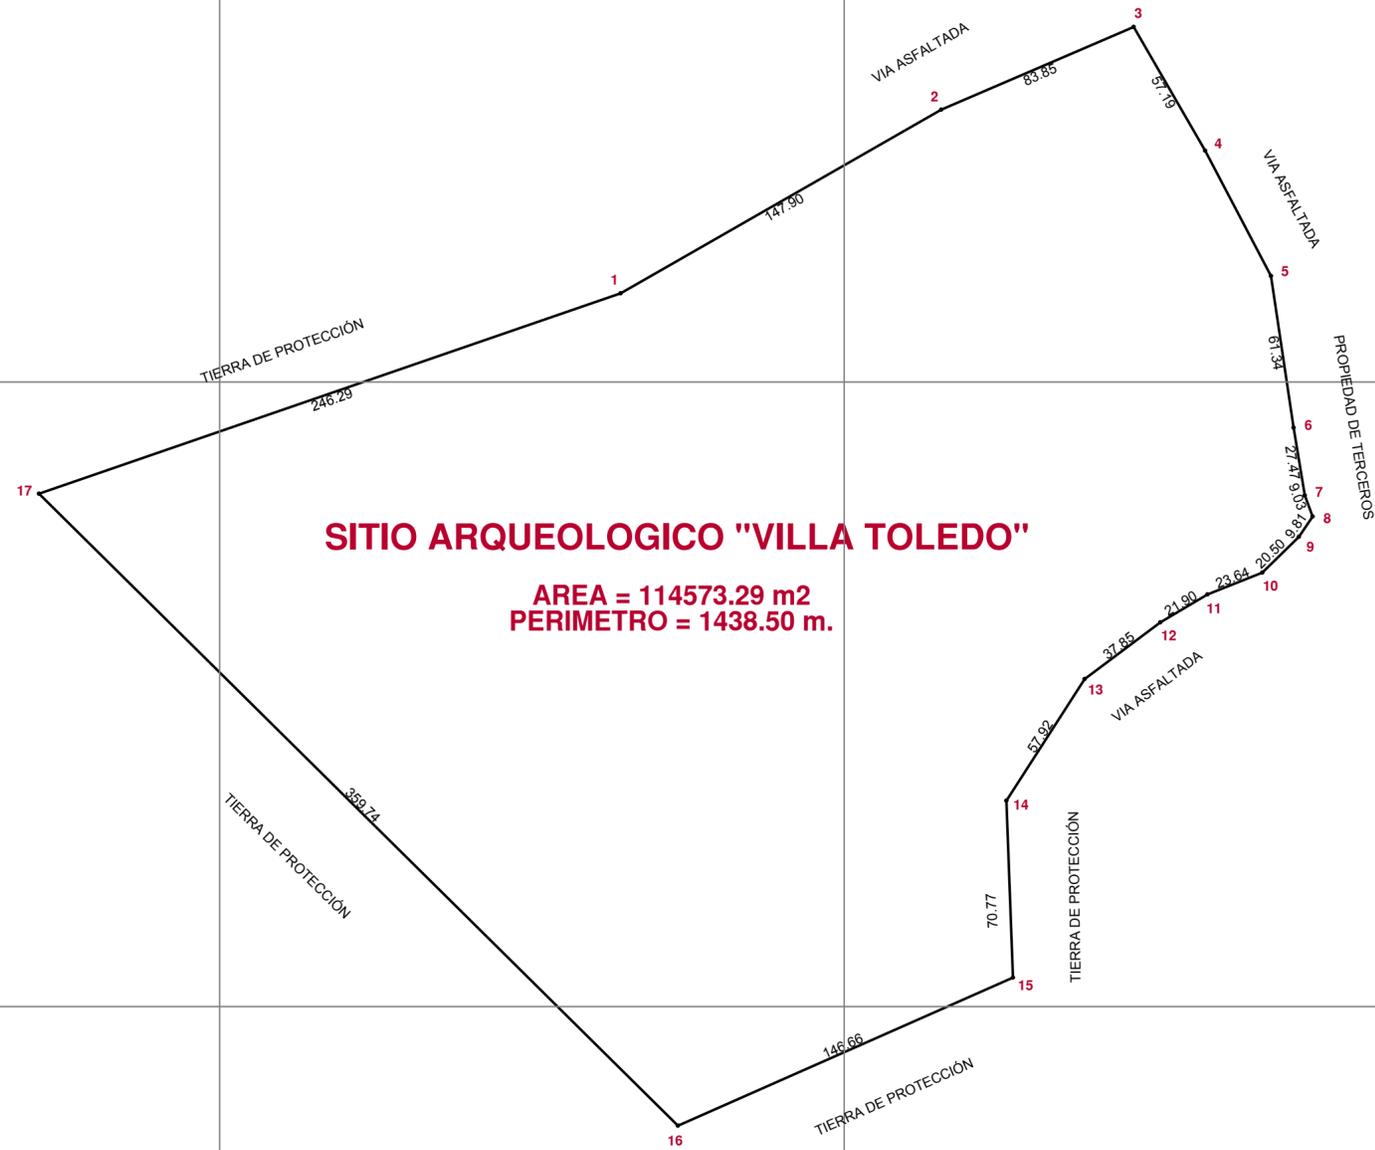
SITIO ARQUEOLOGICO "VILLA TOLEDO"

**AREA = 114573.29 m2
PERIMETRO = 1438.50 m.**
