## RESOLUCION DIRECTORAL N° 000019-2023-DGPA/MC

**Asunto :** Informe Paisaje Arqueológico Patapata-Rumitabla ubicado  
en el distrito de San Jerónimo, provincia y departamento de  
Cusco.

**Asunto :** Evaluación de Informe Técnico de viabilidad de la  
Determinación de la Protección Provisional del Bien  
Inmueble Prehispánico.

**EXPEDIENTE DE PROTECCIÓN PROVISIONAL DEL BIEN INMUEBLE PREHISPÁNICO**  
**SITIO ARQUEOLÓGICO PATAPATA- RUMITABLA, DISTRITO DE SAN JERONIMO,**  
**PROVINCIA DE CUSCO-CUSCO.**

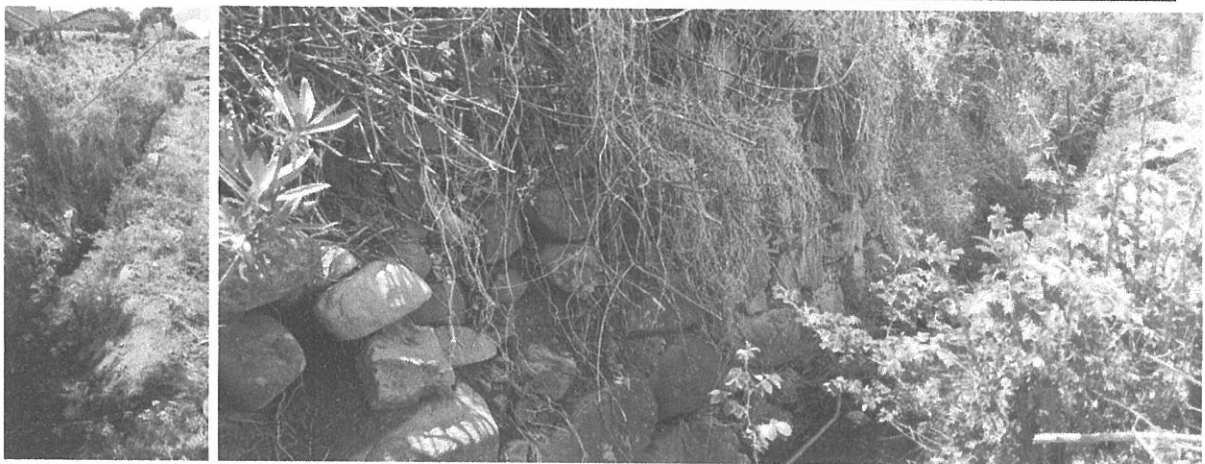
**Foto N° 01,02** Nos indica la arquitectura prehispánica del primer andén con materia lítica de arenisca, también se observa el riego de estos espacios de cultivo son por inundación.

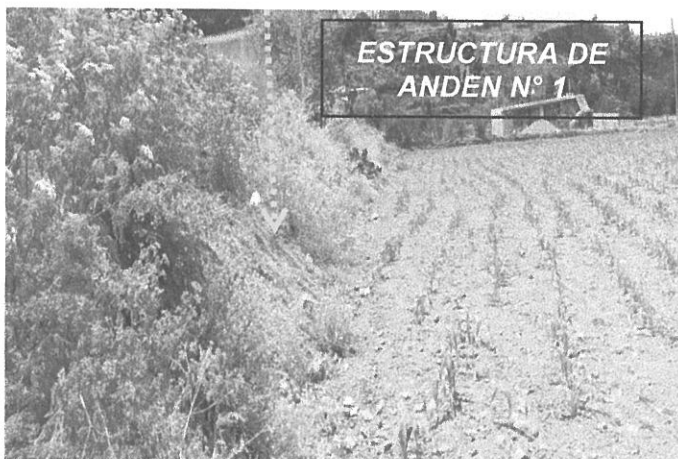
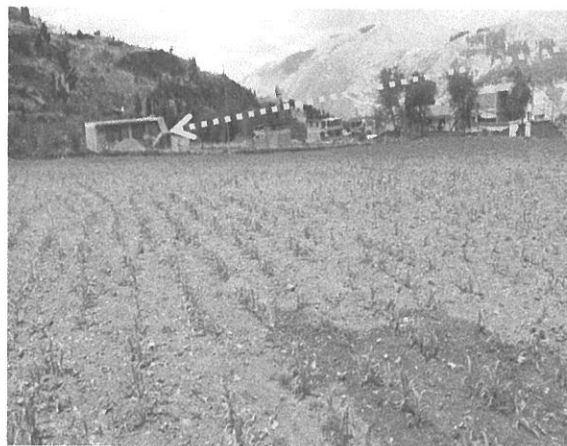
**Foto N° 03,04.-** Se puede apreciar trabajos de construcción de estructuras modernas en plataformas de Andén.

- 3.10 Con relación a las medidas provisionales recomendadas por la especialista de la DDC Cusco ante la afectación verificada del bien cultural, éstas se precisan en el Informe de inspección en el apartado IV.b, de acuerdo a lo siguiente:

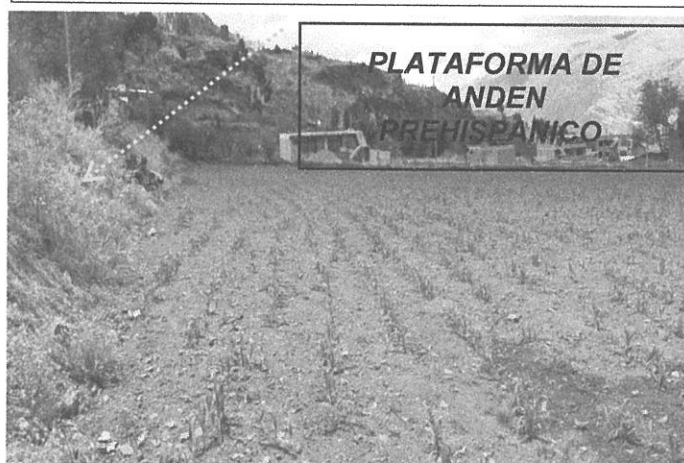
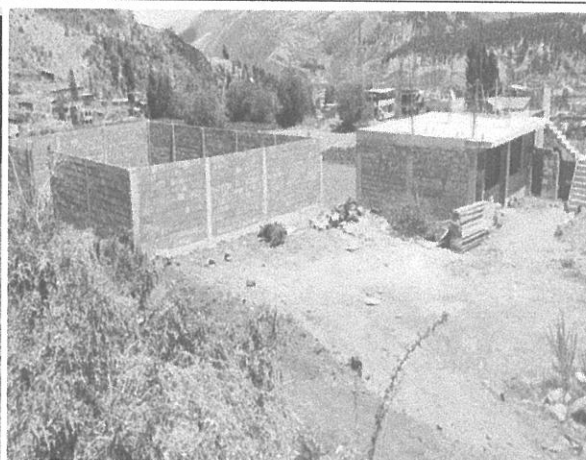
**Foto N° 05,06.-** Vista panorámica del Sitio Arqueológico Patapata- Rumitabla donde se evidencia estructuras de Andén pre-hispánico en estado de vulnerabilidad por impacto antrópico.

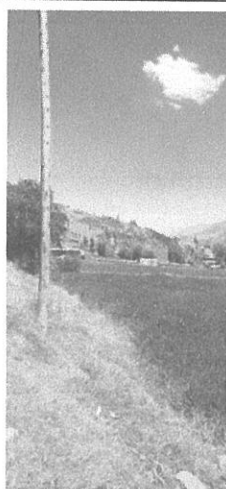
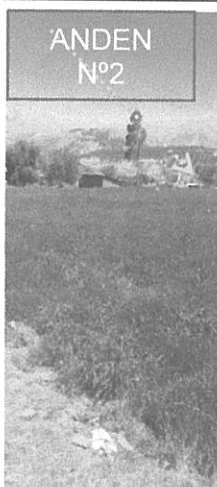
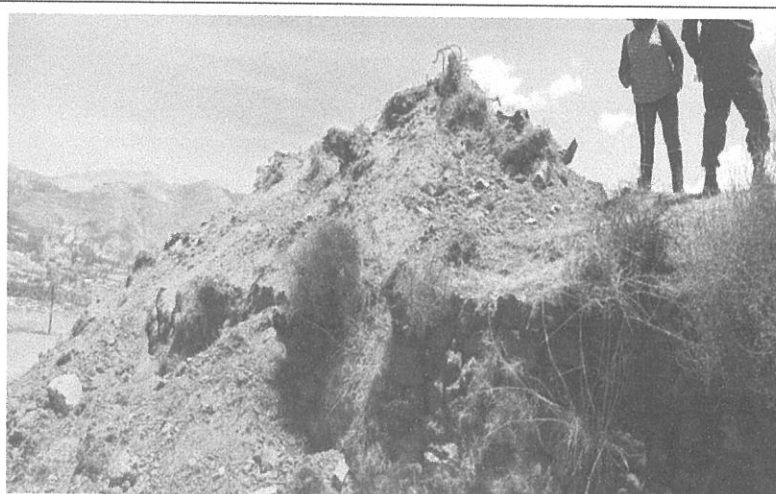
***"El crecimiento de líquenes y musgos sumándose el intemperismo, han coadyuvado al deterioro en algunos segmentos de muro, la humedad por las precipitaciones pluviales como la lluvia el viento, el uso de riego por inundación exagerado ha permitido el colapso en algunos andenes de Patapata – Rumitabla"***

***"El segundo Anden.- Corresponde al Horizonte Tardío, se desliza con una orientación de este a Oeste de características morfológicas rectilínea de mampostería rustica, está conformado por elementos líticos de areniscas, canto rodados y otros. Tiene una longitud de 539.39 m x 0.90 m, promedio de ancho, 81.94 m de longitud en la plataforma de Anden. Cabe indicar que estos Andenes se encuentran segmentados en algunas partes de muro. Presenta un estado de conservación malo".***

**Foto N°7, 8,9.-** se observa el Anden N°2, y la plataforma de anden y el estado de deterioro de algunos segmentos de muro.
