## RESOLUCION DIRECTORAL N° 000020-2023-DGPA/MC

**Asunto :** REMITO EL INFORME TÉCNICO DE VIABILIDAD DE LA DETERMINACIÓN DE LA PROTECCIÓN PROVISIONAL POR AFECTACIÓN DE LOS SITIOS ARQUEOLÓGICOS DE GORGORIN SECTOR 2 Y SECTOR 3, UBICADO EN EL DISTRITO DE CHACAYÁN, PROVINCIA DE DANIEL ALCIDES CARRIÓN, DEPARTAMENTO DE PASCO".

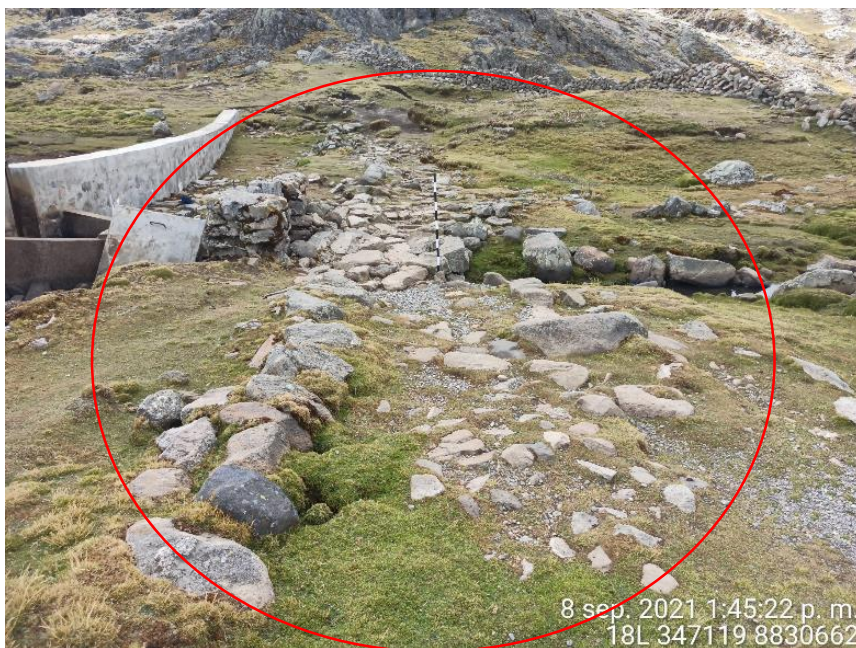
Foto N°1.- Detalle de sección de camino prehispánico que presenta una calzada empedrado, el cual se ubica próximo a laguna y a los recintos circulares del sitio arqueológico Gorgorin sector2, imagen registrada el 08 de setiembre del 2021.

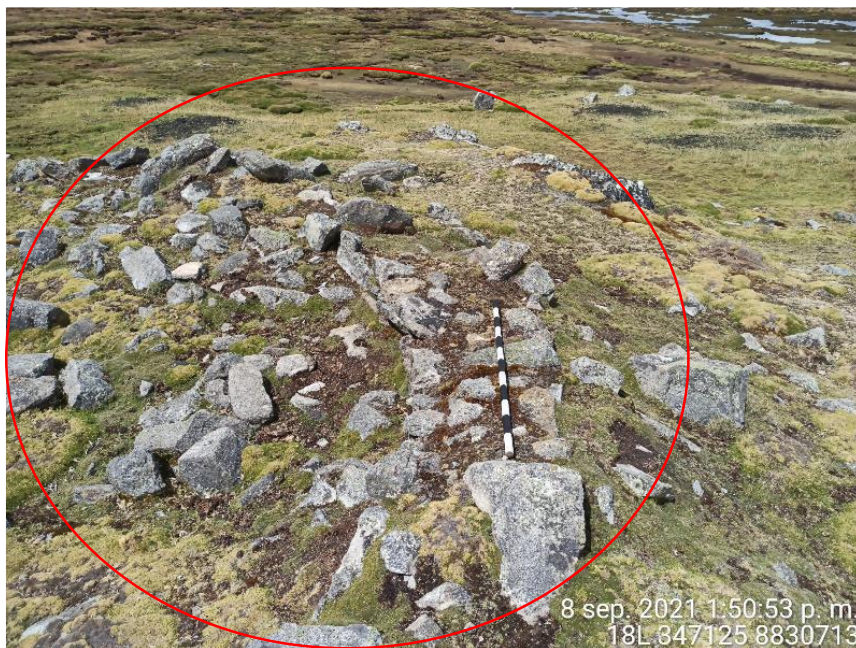
Foto N°2.- Detalle de la sección de muro del recinto circular. Estructura que forma parte del sitio arqueológico Gorgorin sector 2, imagen registrada el 08 de setiembre del 2021.

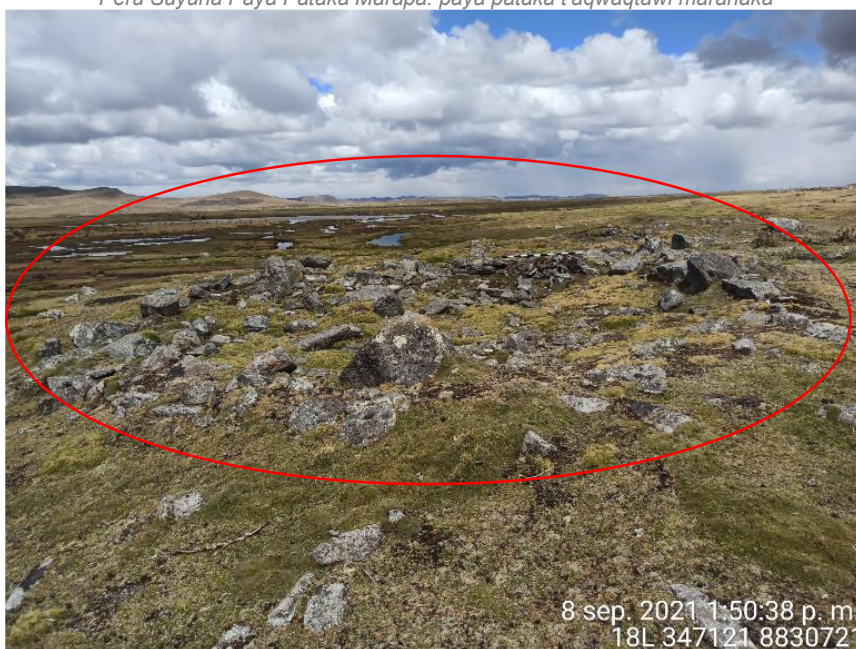
Foto N°3.- Panorama del recinto circular que forma parte del sitio arqueológico Gorgorin sector 2, imagen registrada el 08 de setiembre del 2021

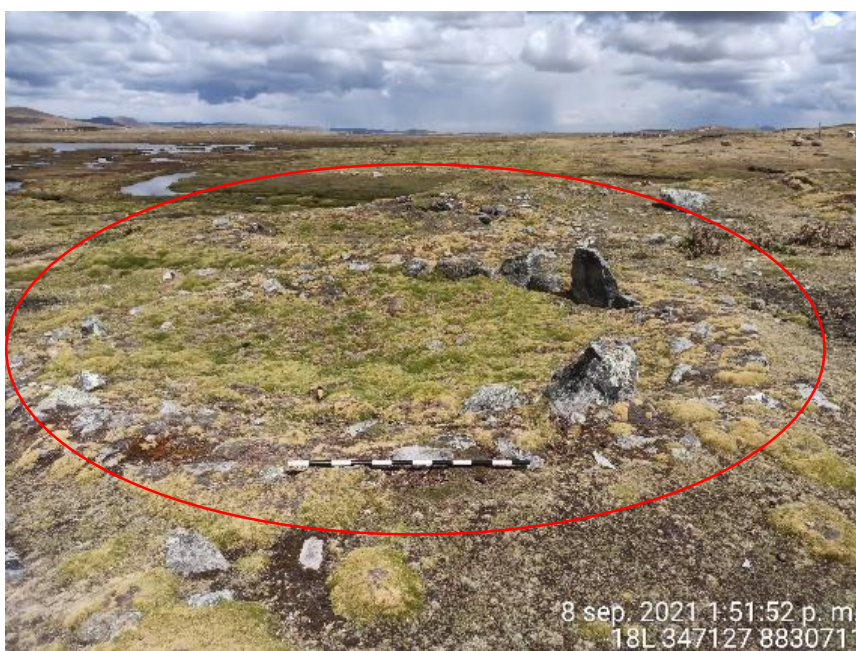
Foto N°4.- Panorama del recinto circular que forma parte del sitio arqueológico Gorgorin sector 2, imagen registrada el 08 de setiembre del 2021

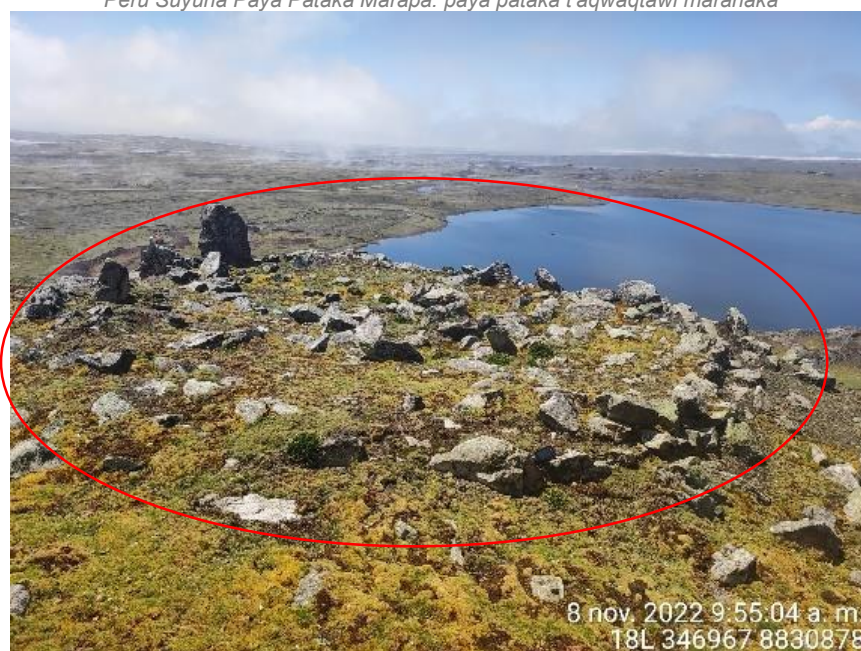
Foto N°5.- Panorama del recinto circular que forma parte del sitio arqueológico Gorgorin sector 2, imagen registrada el 08 de setiembre del 2021

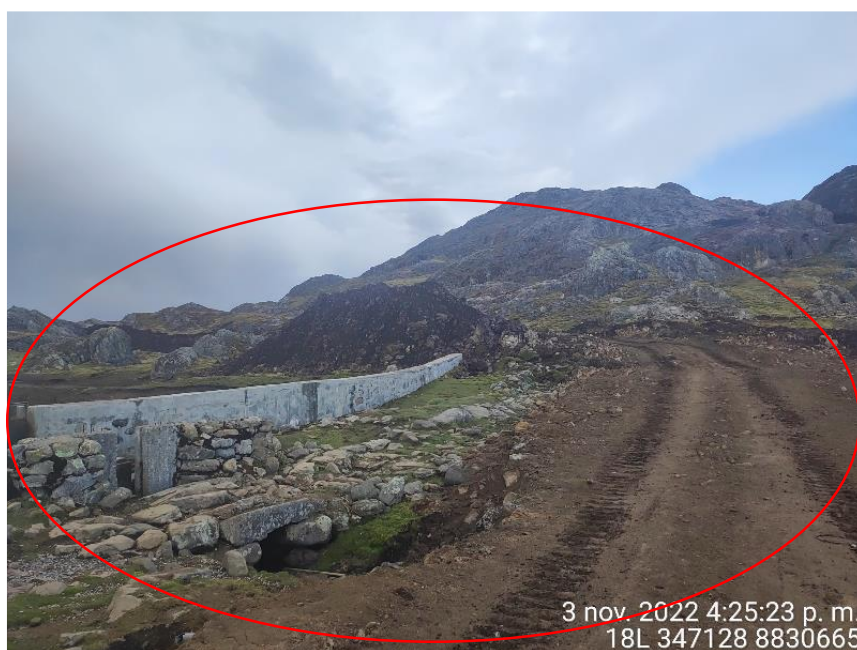
Foto N° 6: Detalle de los accesos desarrollados en el marco de la ejecución del proyecto "Extracción de Roca, el cual ha afectado la sección del camino prehispánico reconocido en la fotografía 1,

| MEDIDA | | REFERENCIA |
|---|---|---|
| -Señalización: | x | Colocación de carteles preventivos indicando la afectación al camino prehispánico y al sitio arqueológico de Ashtacoto. |

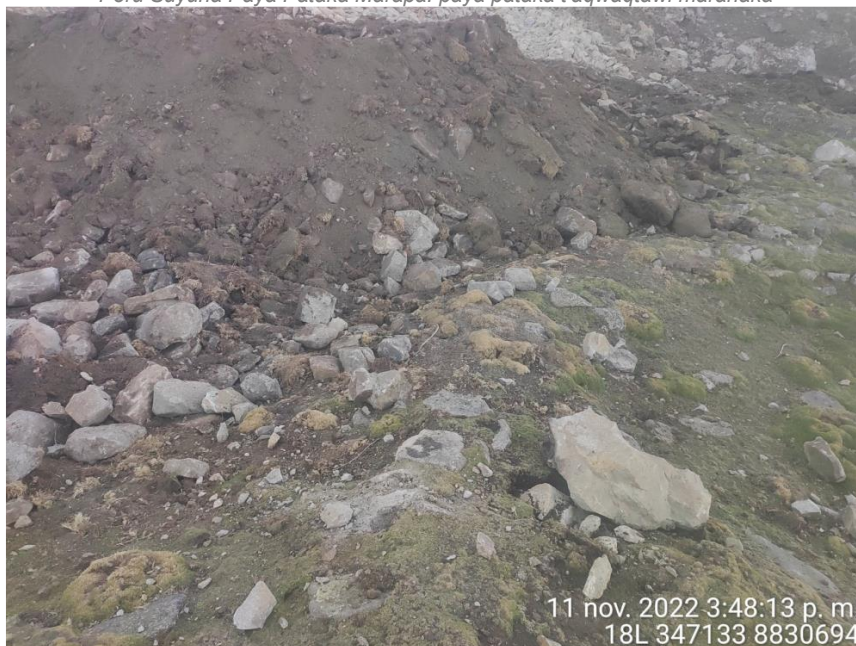
Foto N° 7: Detalle de los elementos que forman parte de las estructuras disturbados, producto de los trabajos de ingeniería que desarrolla la empresa F y A CONTRATISTAS S.A, para el proyecto de extracción de Roca, los cuales han alterado y afectado el sitio arqueológico de Gorgorin 2.

| MEDIDA | | REFERENCIA |
|---|---|---|
| - Paralización y/o cese de la afectación: | x | Comunicar a la Empresa F y A CONTRATISTAS S.A, encargado de la ejecución del proyecto "Extracción de Roca en Canteras Malanin", como medida preventiva la paralización y el retiro de las maquinarias como el personal que se encuentra ubicado en la presente área. |
| -Retiro de estructuras temporales, maquinarias, herramientas, elementos y/o accesorios: | x | Retiro de las maquinarias pesadas que se han instalado en el sector 2 del sitio arqueológico Gorgorin que pertenecen a la empresa F y A CONTRATISTAS S.A, así también la clausura y suspensión de todos los trabajos de ingeniería que se desarrollan para la Extracción de Roca en el sitio arqueológico de Gorgorin 2. |

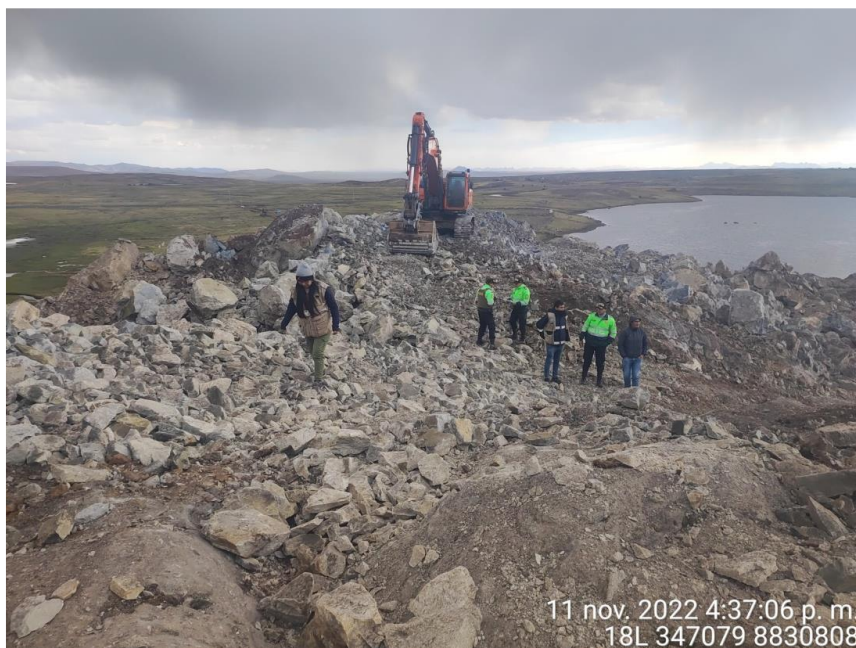
Foto N° 8: Detalle de la inspección ocular desarrollada por parte del suscrito supervisor de la DDC Pasco y apoyo policial al área donde se desarrolla trabajos de ingeniería por parte de la empresa F y A CONTRATISTAS S.A, los cuales vienen afectando todos los elementos culturales que forman parte del sitio arqueológico Gorgorin sector 2.

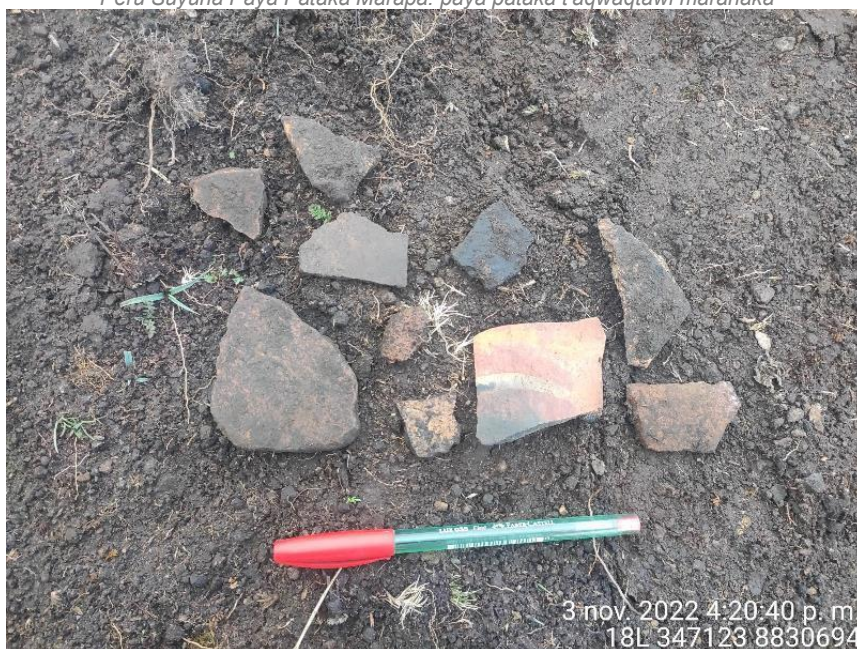
Foto N° 9: Detalle de los materiales culturales (cerámica) que se encuentran disturbados en el sitio arqueológico Gorgorin sector 2, a razón de los trabajos de ingeniería que desarrolla la empresa F y A CONTRATISTAS S.A.
