## RESOLUCION DIRECTORAL N° 000025-2023-DGPA/MC

**Asunto :** Remisión del Informe de inspección al Sitio Arqueológico Peralvillo, ubicado en el distrito de Chancay, provincia de Huaral y departamento de Lima.

## INFORME DE INSPECCIÓN N° 002-2023-DFA/DCS/DGDP/VMPCIC/MC

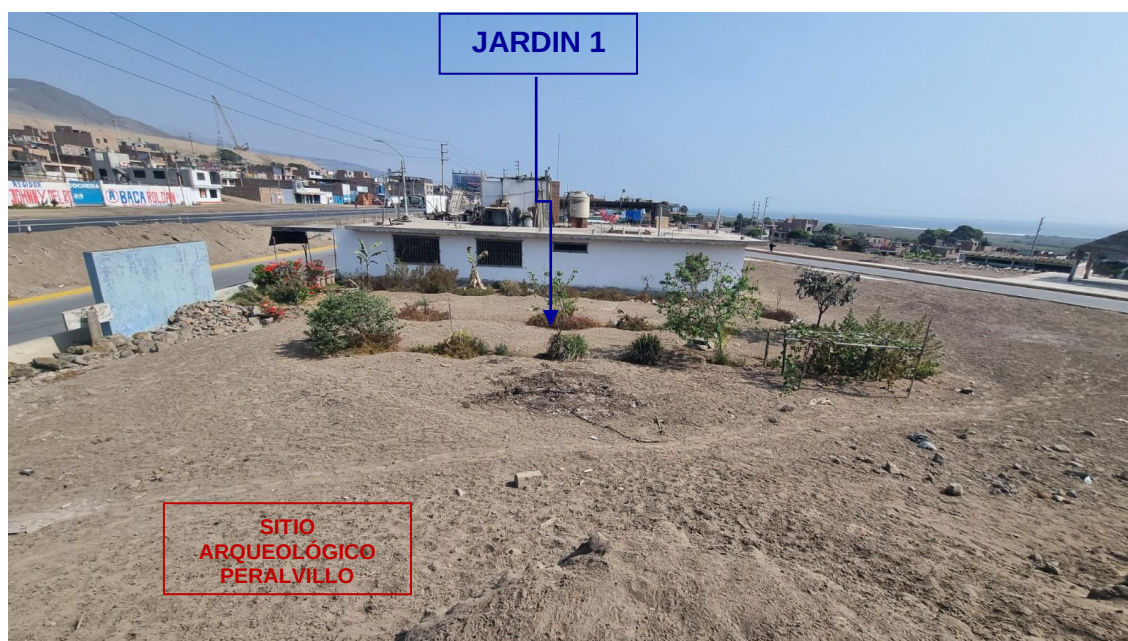
**Foto 1:** Sitio Arqueológico Peralvillo. En la coordenada WGS84 253690/8717918, se aprecia una vista panorámica del jardín 1 (en color azul), en el interior de la propuesta de poligonal (en color rojo). **Foto tomado el día 10 de enero de 2023.**

*incluso se aprecia una estructura precaria para el sembrado de plantas enredaderas. Para ello realizan labores de excavación y remoción de terreno (JARDIN 1).*

| MEDIDA | | REFERENCIA |
|---|---|---|
| Desmontaje | | Se sugiere el retiro de los jardines ubicadas al interior del plano de delimitación. |

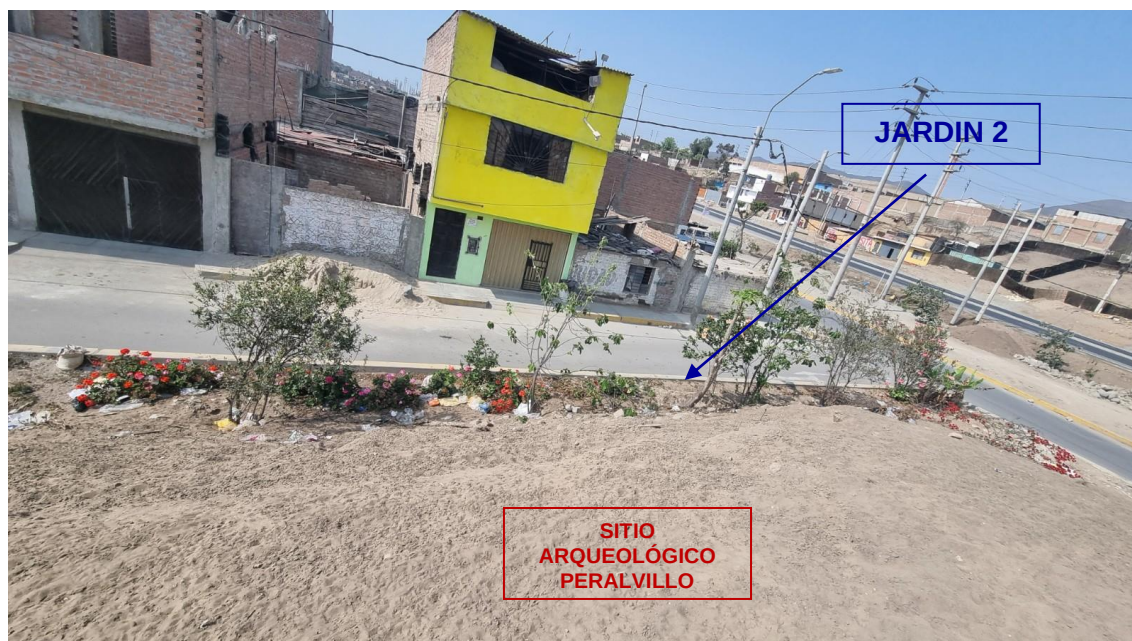
**Foto 2:** Sitio Arqueológico Peralvillo. En la coordenada WGS84 253678/8717953, se aprecia una vista panorámica del jardín 2 (en color azul), en el interior de la propuesta de poligonal (en color rojo). **Foto tomado el día 10 de enero de 2023.**

*2) En las coordenadas referenciales de ubicación WGS84 253678/8717953 (lado noreste del Sitio Arqueológico), en la base del montículo arqueológico han sembrado diversas varias plantas y que incluso sirve como acopio de basura. (JARDIN 2)*

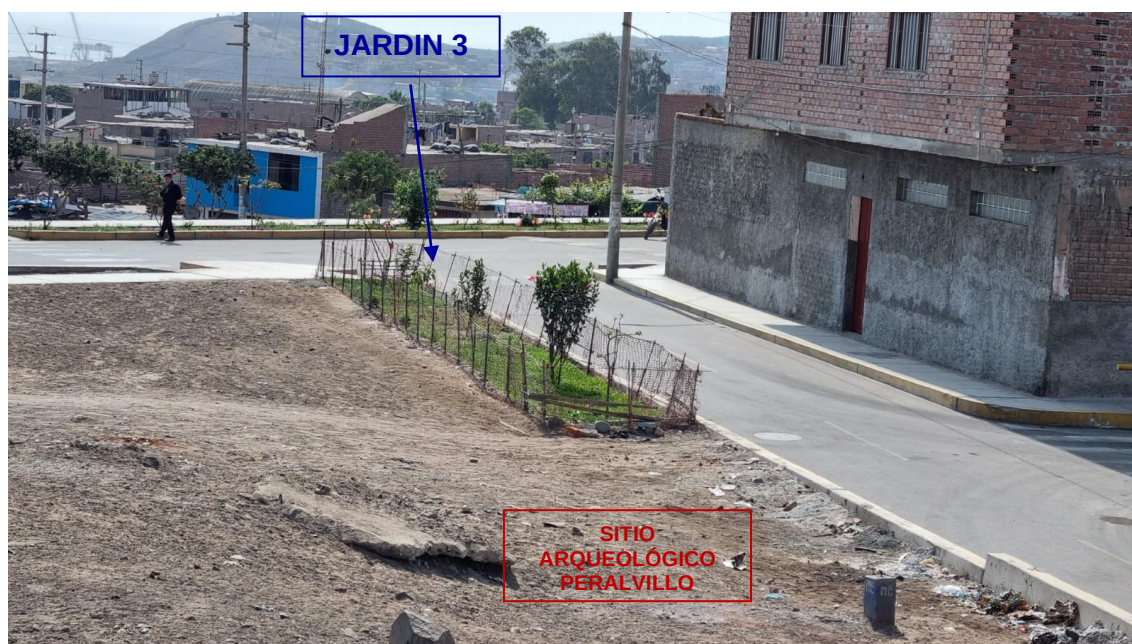
**Foto 3:** Sitio Arqueológico Peralvillo. En la coordenada WGS84 253636/8717935, se aprecia una vista panorámica del jardín 3 (en color azul), en el interior de la propuesta de poligonal (en color rojo). Nótase el cerco metálico. **Foto tomado el día 10 de enero de 2023.**

*3) En las coordenadas referenciales de ubicación WGS84 253636/8717935 (lado noroeste del Sitio Arqueológico), han construido un jardín que contiene diversas plantas y se encuentran cercadas por una malla metálica con postes de madera, formando un área rectangular. (JARDIN 3)"*

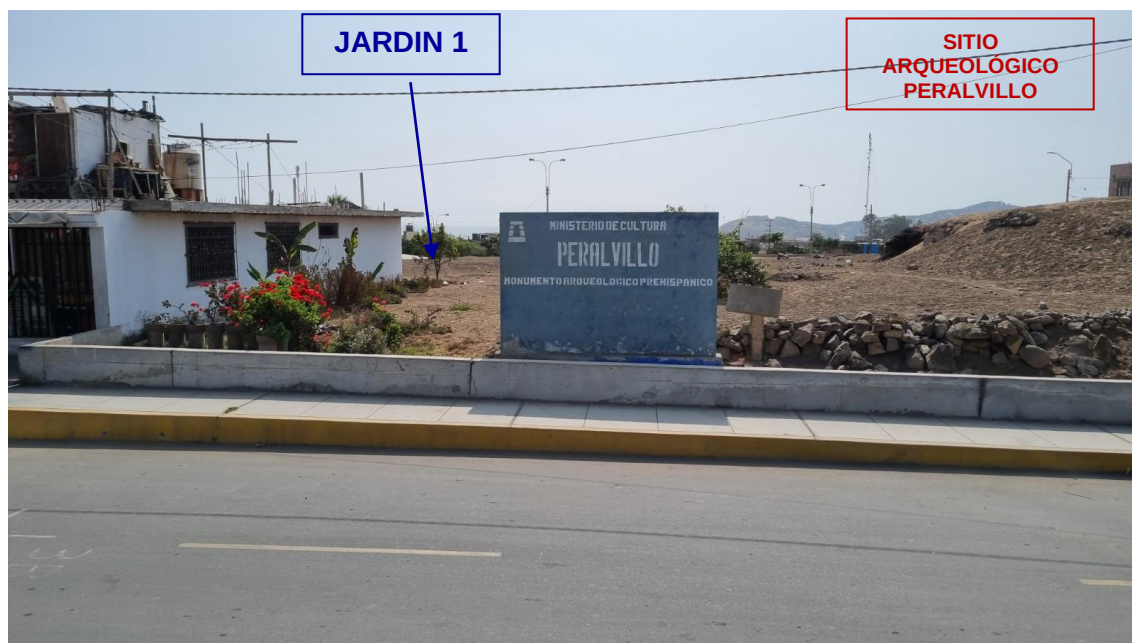
**Foto 4:** Sitio Arqueológico Peralvillo. Se aprecia una vista panorámica del jardín 1 (en color azul), en el interior de la propuesta de poligonal (en color rojo). Nótese al montículo arqueológico lado derecho. **Foto tomado el día 10 de enero de 2023.**
