RESOLUCION DIRECTORAL N° 000034-2023-DGPA/MC

ARTÍCULO PRIMERO.- DETERMINAR la Protección Provisional del Sitio Arqueológico Huayllaripa "A" y "B", ubicado en el distrito de Sañayca, provincia de Aymaraes, departamento de Apurímac, por el plazo de dos años, prorrogable por el mismo periodo salvo se identifique afectación directa a los derechos colectivos de pueblos indígenas u originarios; en cuyo caso, el plazo máximo para la declaración y delimitación definitiva del bien es de tres años calendario, prorrogable por el mismo periodo. El ámbito de la protección provisional se determina de acuerdo a lo descrito en el Plano Perimétrico con código N° PPRO-011, presenta las siguientes coordenadas:

Asunto : REMITO PROPUESTA DETERMINACIÓN PROTECCIÓN
PROVISIONAL DEL SITIO ARQUEOLÓGICO DE
HUAYLLARIPA.

V. Registro fotográfico

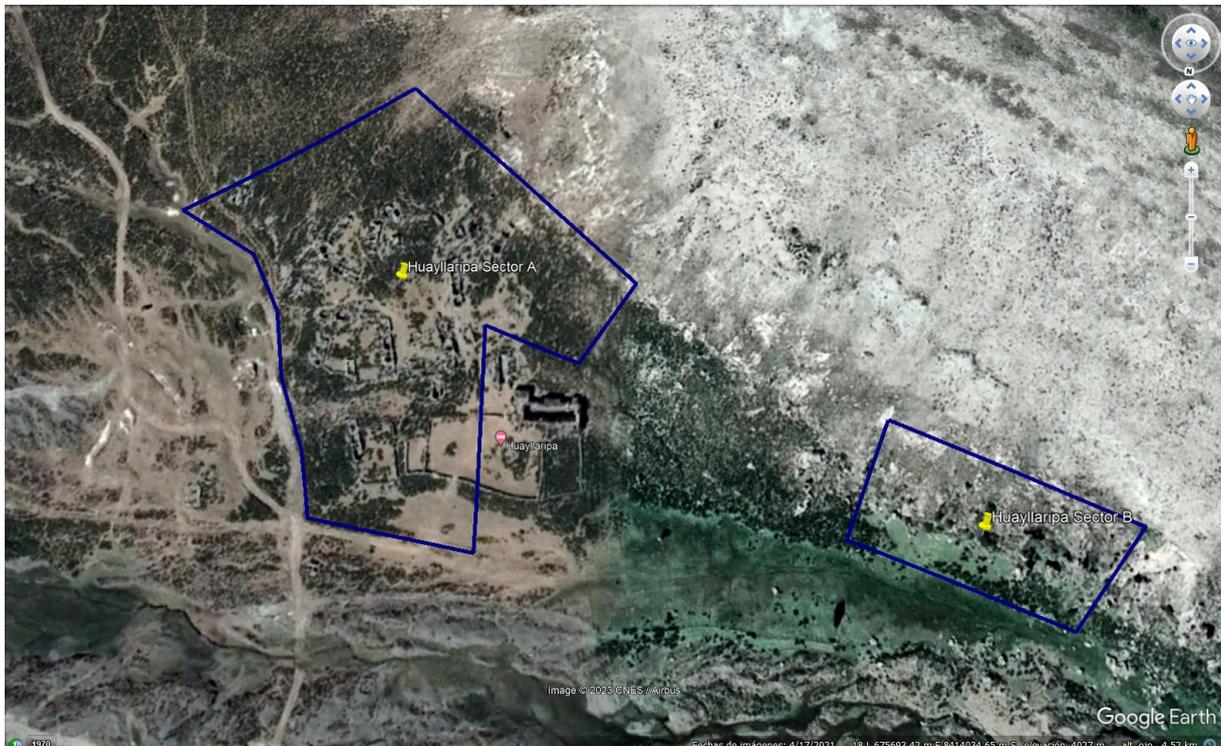
Vistas del área total del polígono del Sitio Arqueológico Huayllaripa, nótese la presencia de accesos que se dirigen hacia las áreas de minería artesanal que se encuentran cercanos y atraviesan el polígono propuesto para este Bien Arqueológico Prehispánico

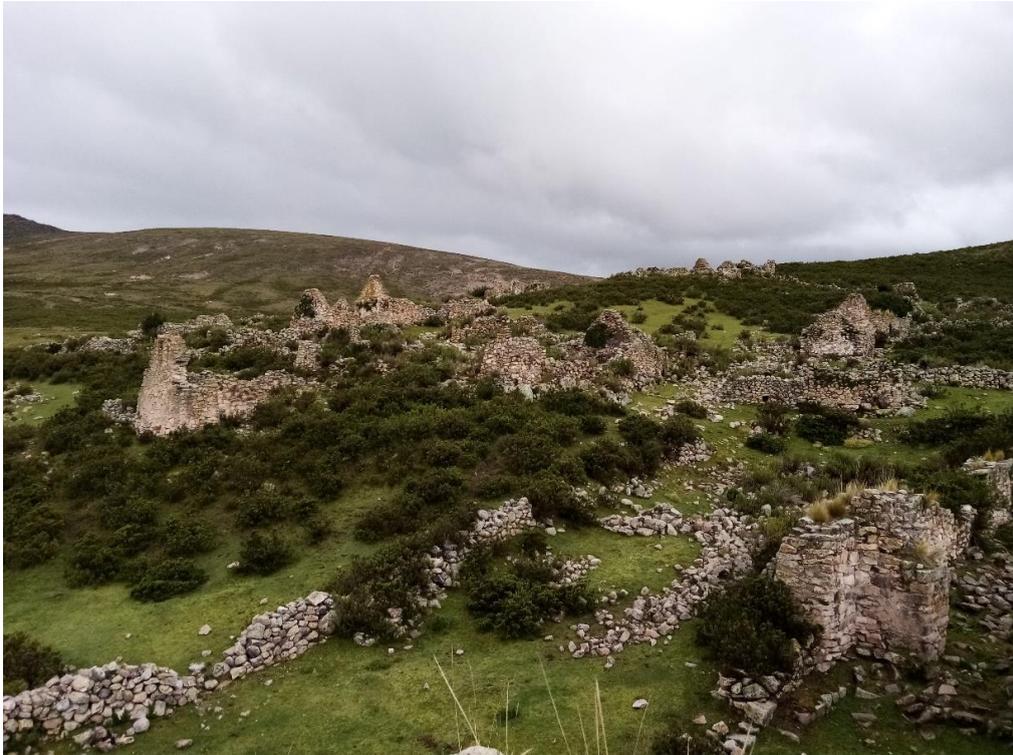
IMAGEN DE ESTRUCTURAS DEL SITIO ARQUEOLÓGICO HUAYLLARIPA: NÓTESE EL MAL ESTADO EN EL QUE SE ENCUENTRA

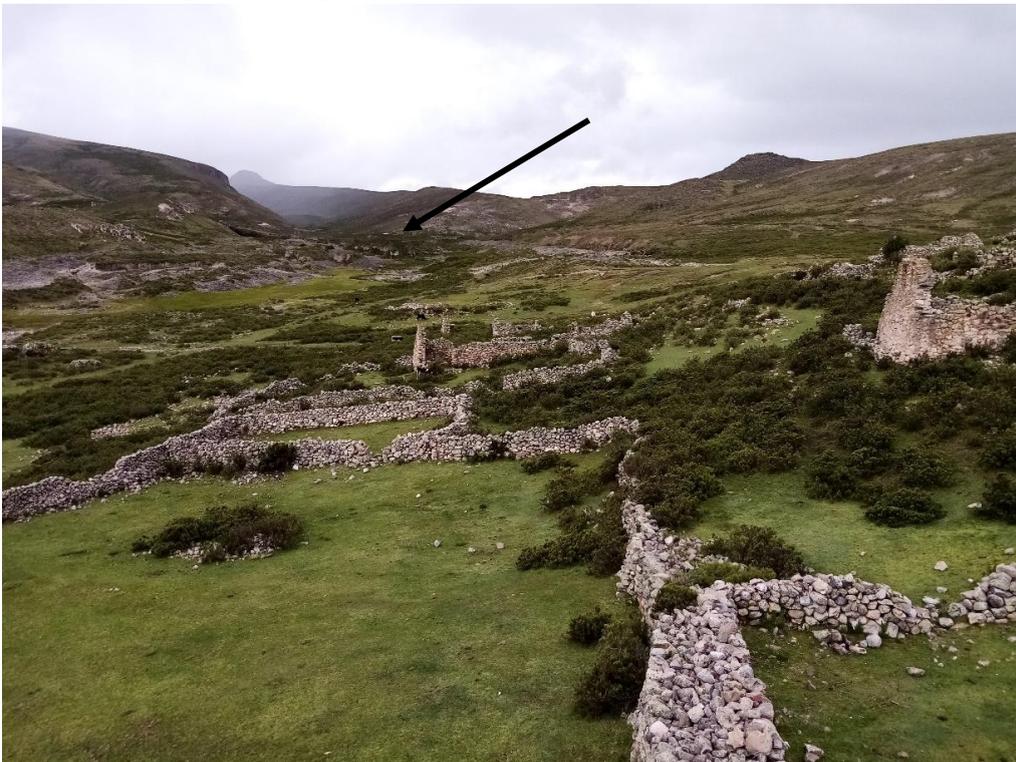
IMAGEN DE ESTRUCTURAS DEL SITIO ARQUEOLÓGICO HUAYLLARIPA: NÓTESE EL MAL ESTADO EN EL QUE SE ENCUENTRA CON PRESENCIA DE GANADOS Y AL FONDO SE PUEDE OBSERVAR CAMPAMENTO DE MINERÍA ARTESANAL

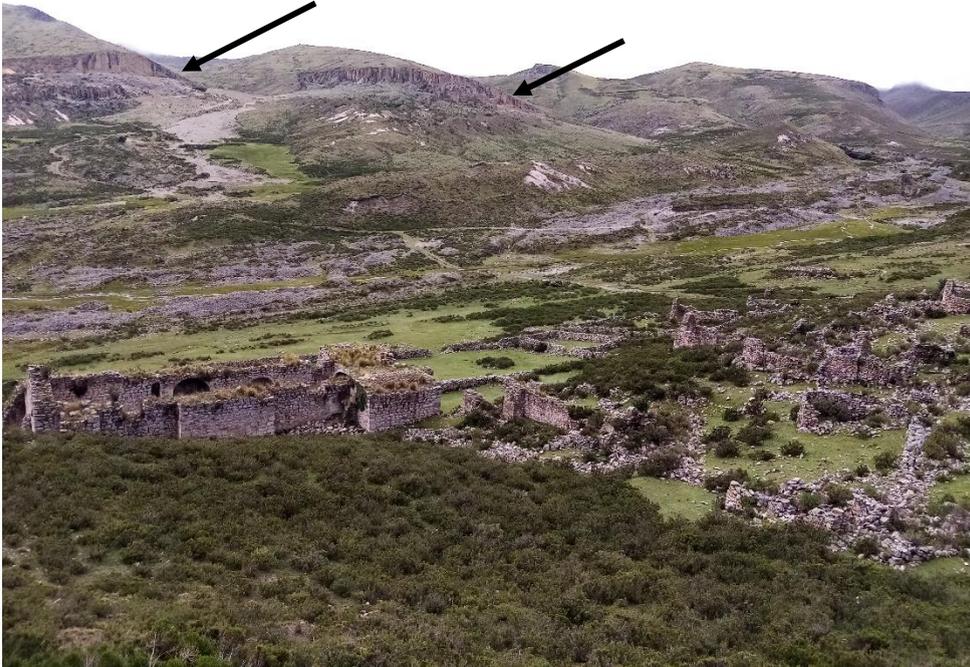
IMAGEN DE LA PARTE INTERNA DEL TEMPLO VIRREYNAL DEL SITIO ARQUEOLÓGICO HUAYLLARIPA: NÓTESE LA PRESENCIA DE AREAS DE MINERIA ARTESANAL

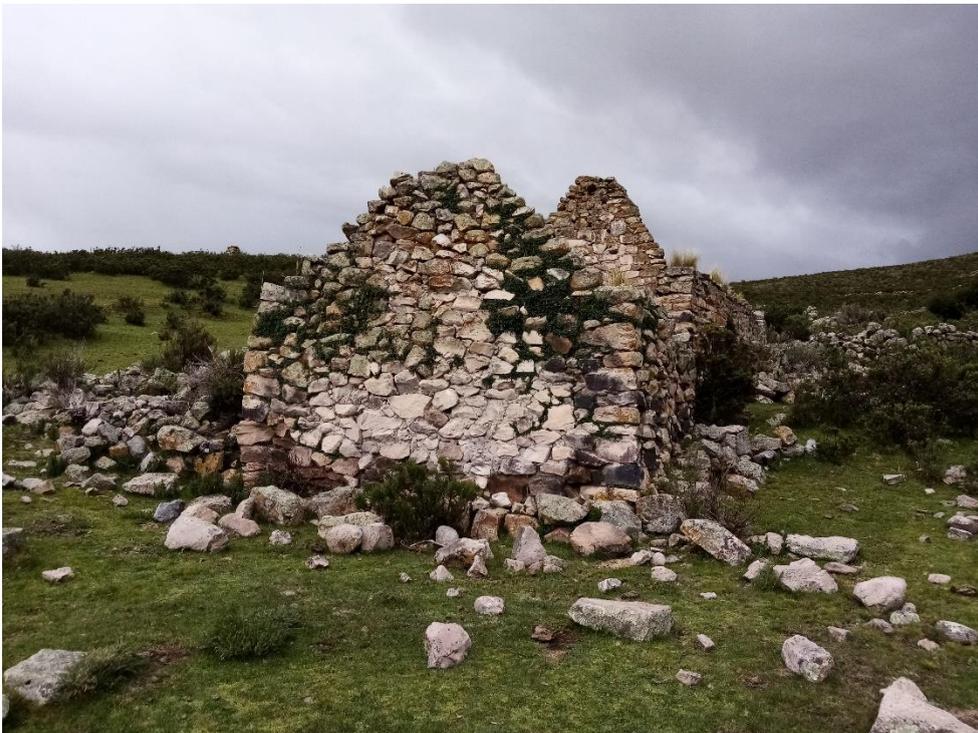
IMAGEN RECINTO DE PLANTA RECTANGULAR DEL SITIO ARQUEOLÓGICO HUAYLLARIPA: NÓTESE EL MAL ESTADO DE CONSERVACIÓN

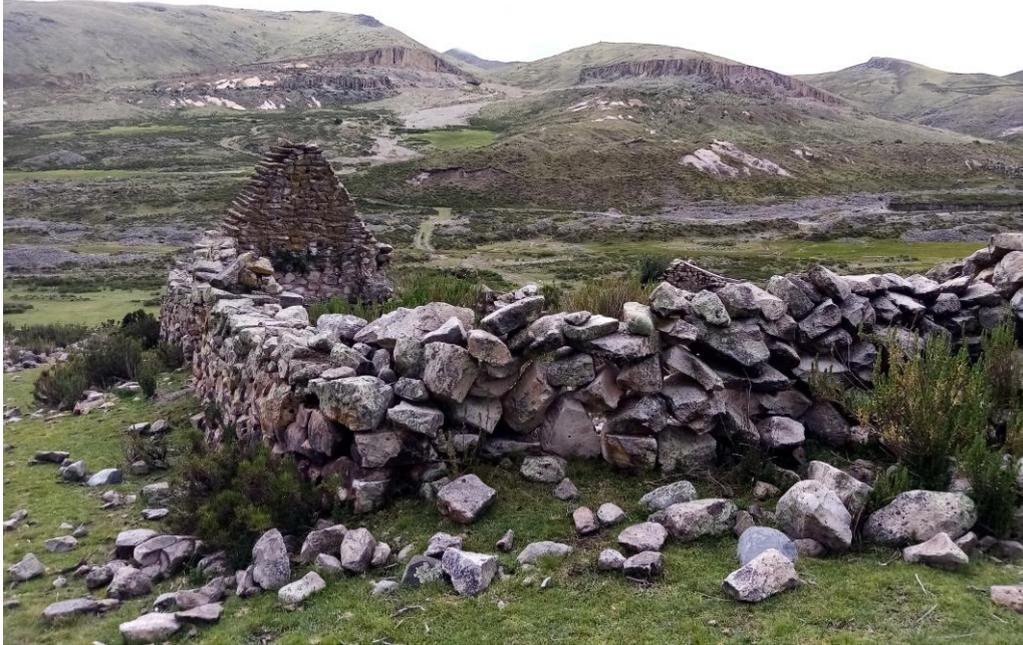
IMAGEN DE RECINTO RECTANGULAR DEL CAMPAMENTO MINERO DEL SITIO ARQUEOLÓGICO HUAYLLARIPA: NÓTESE QUE PARTE DE SUS MUROS HA SIDO MODIFICADO

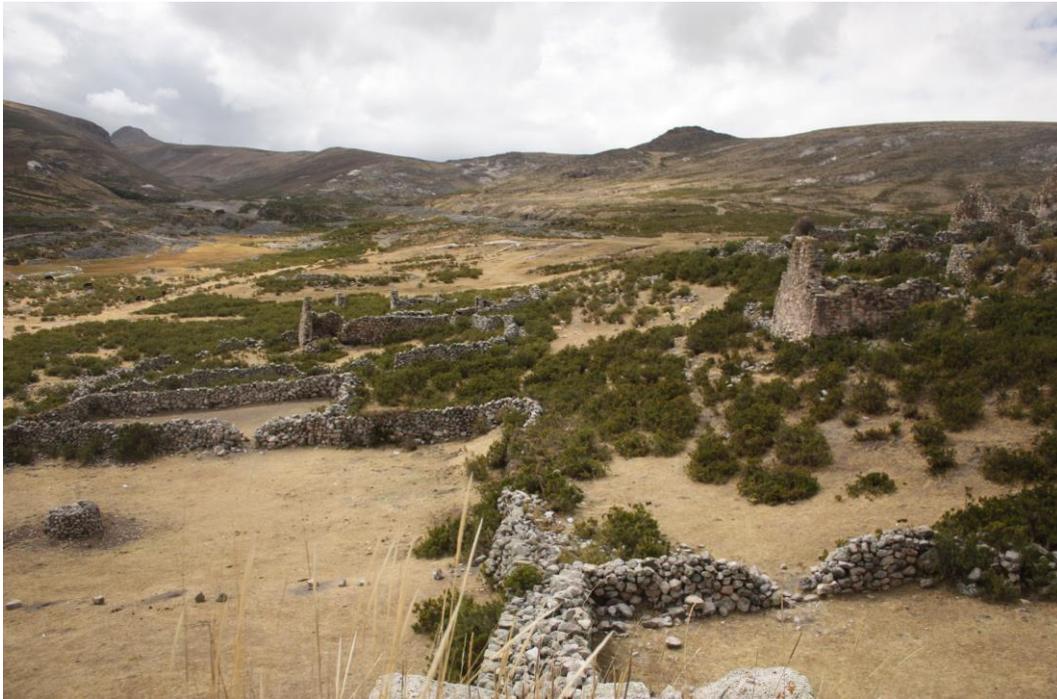
Afectación por factores antrópicos: Se pueden observar corrales modernos realizados con las piedras de los recintos y estructuras prehispánicas.

IMAGEN DE RECINTOS DEL SITIO ARQUEOLÓGICO HUAYLLARIPA: NÓTESE LA PRESENCIA DE CORRALES MODERNOS POSIBLEMENTE CON PIEDRAS DE ESTRUCTURAS PREHISPANICAS

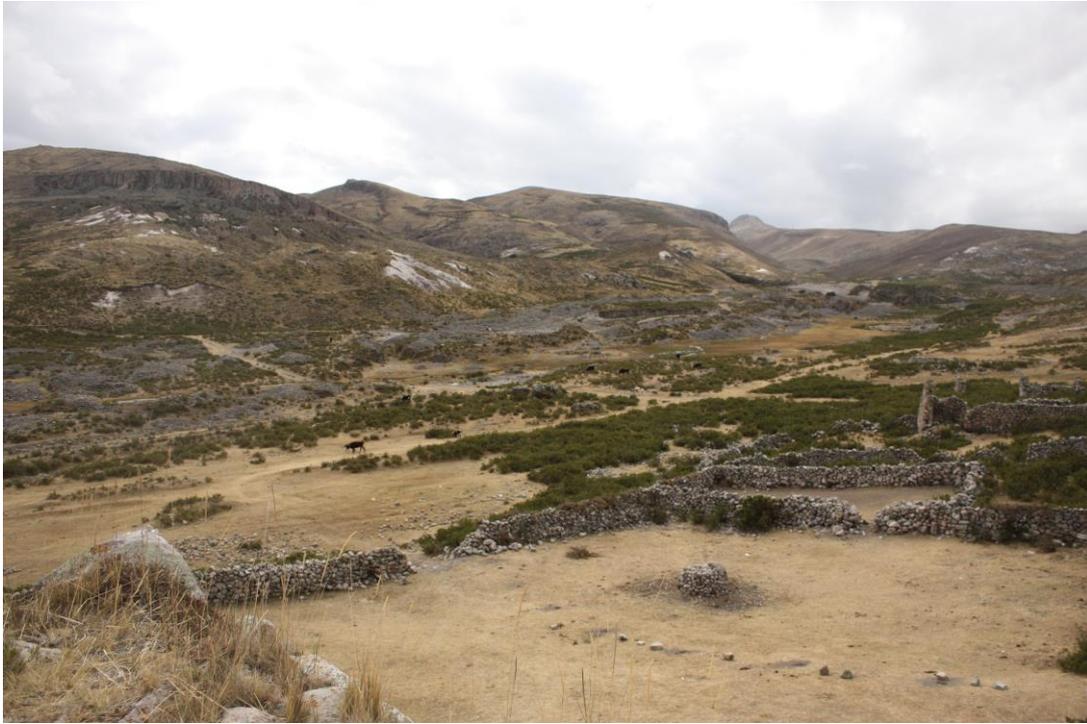
IMAGEN DE CORRALES MODERNOS EN EL SITIO ARQUEOLÓGICO HUAYLLARIPA, POSIBLEMENTE CON PIEDRAS DE ESTRUCTURAS PREHISPANICAS: NÓTESE LA PRESENCIA DE GANADO

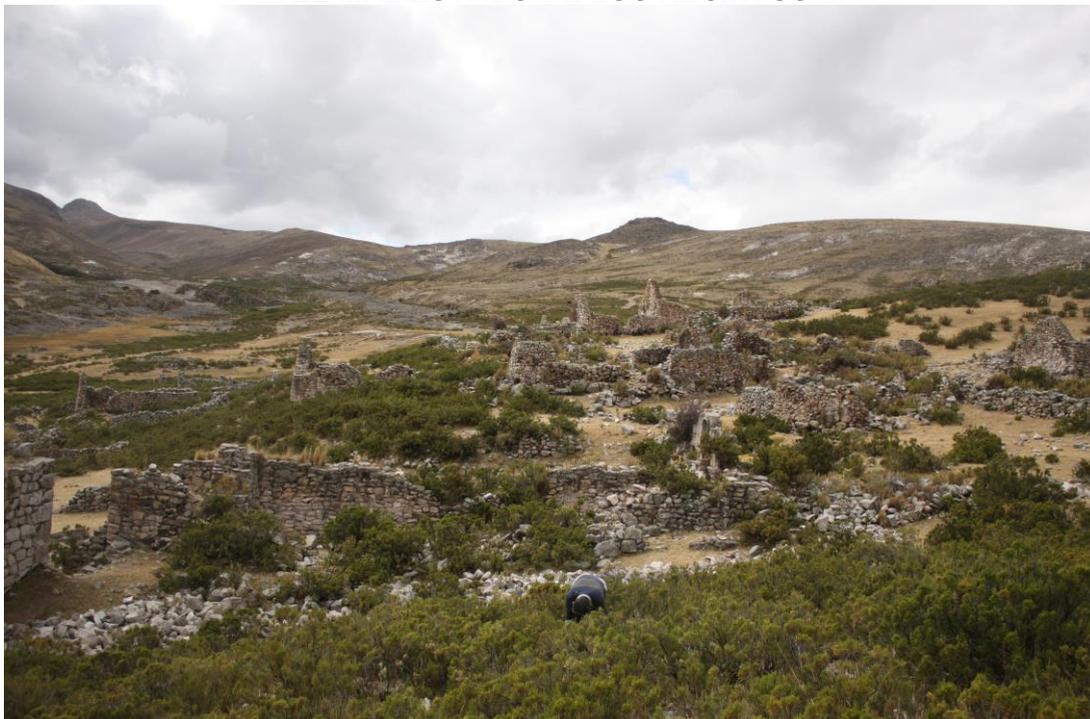
Afectación por factores naturales: Los recintos y estructuras se encuentran con presencias de arbustos y plantas crecidas sobre sus muros, también hay muros colapsados, muros desfasados, paredes con grietas, etc. Todo esto por fenómenos naturales como la lluvia, el sol y vientos.”

IMAGEN DEL SITIO ARQUEOLÓGICO HUAYLLARIPA DONDE SE PUEDE OBSERVAR EL MAL ESTADO DE LOS RECINTOS

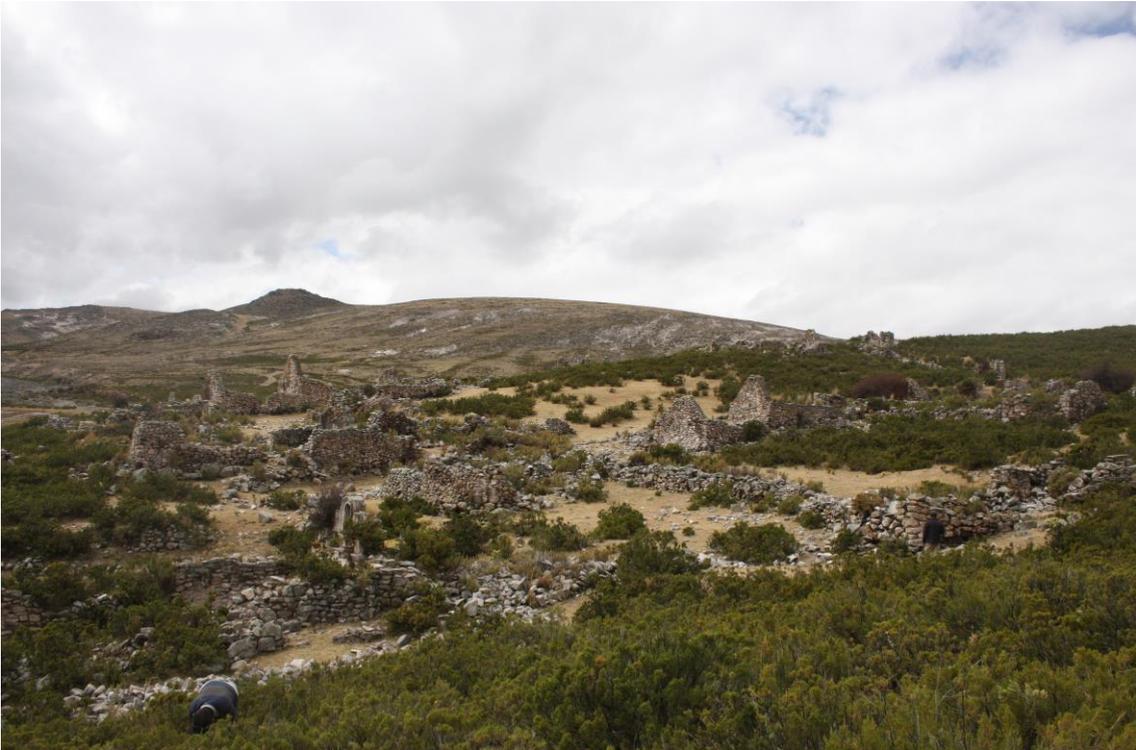
IMAGEN DEL SITIO ARQUEOLÓGICO HUAYLLARIPA DONDE SE PUEDE OBSERVAR EL MAL ESTADO DE LOS RECINTOS

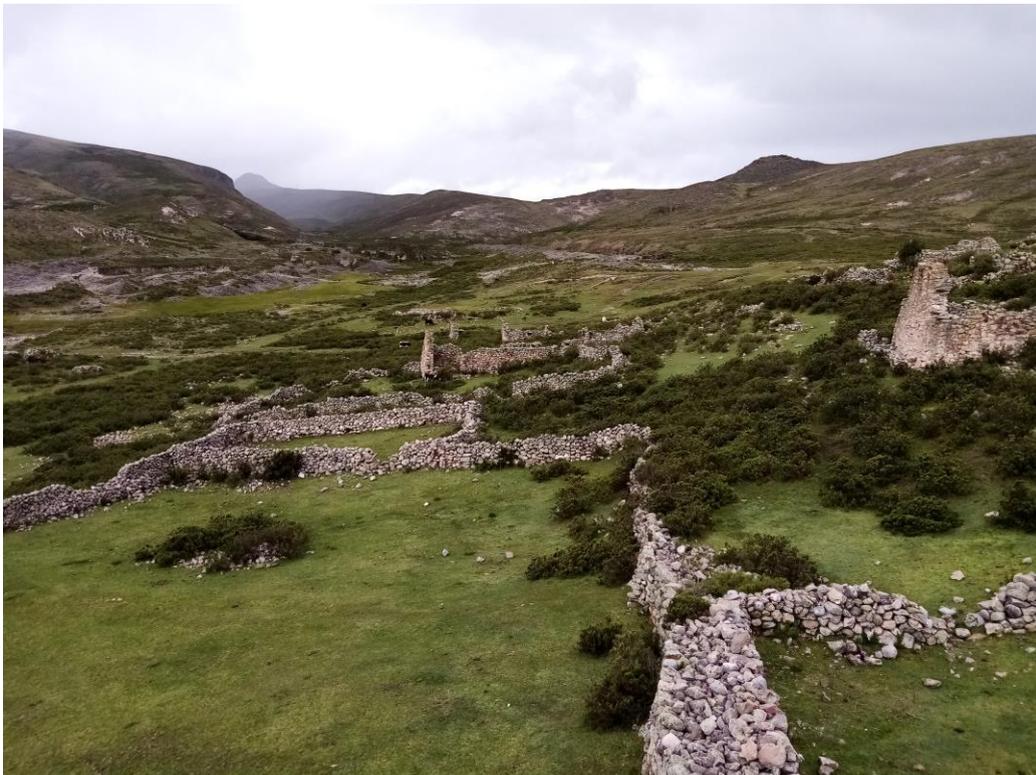
IMAGEN DE CORRALES MODERNOS EN EL SITIO ARQUEOLÓGICO HUAYLLARIPA, POSIBLEMENTE CON PIEDRAS DE ESTRUCTURAS PREHISPANICAS: NÓTESE LA PRESENCIA DE GANADO

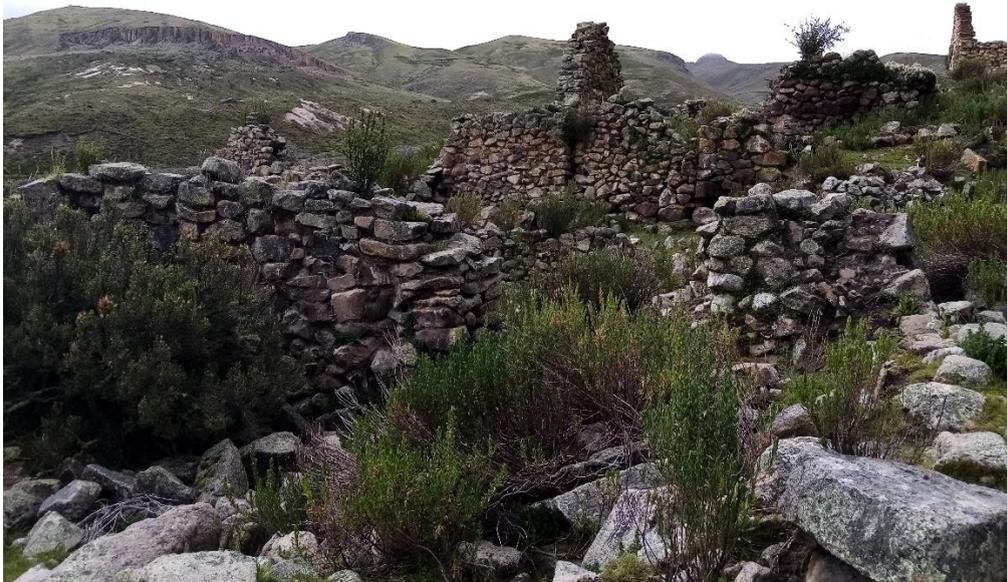
IMAGEN DE RECINTOS EN MAL ESTADO DE CONSERVACIÓN DEL SITIO ARQUEOLÓGICO HUAYLLARIPA

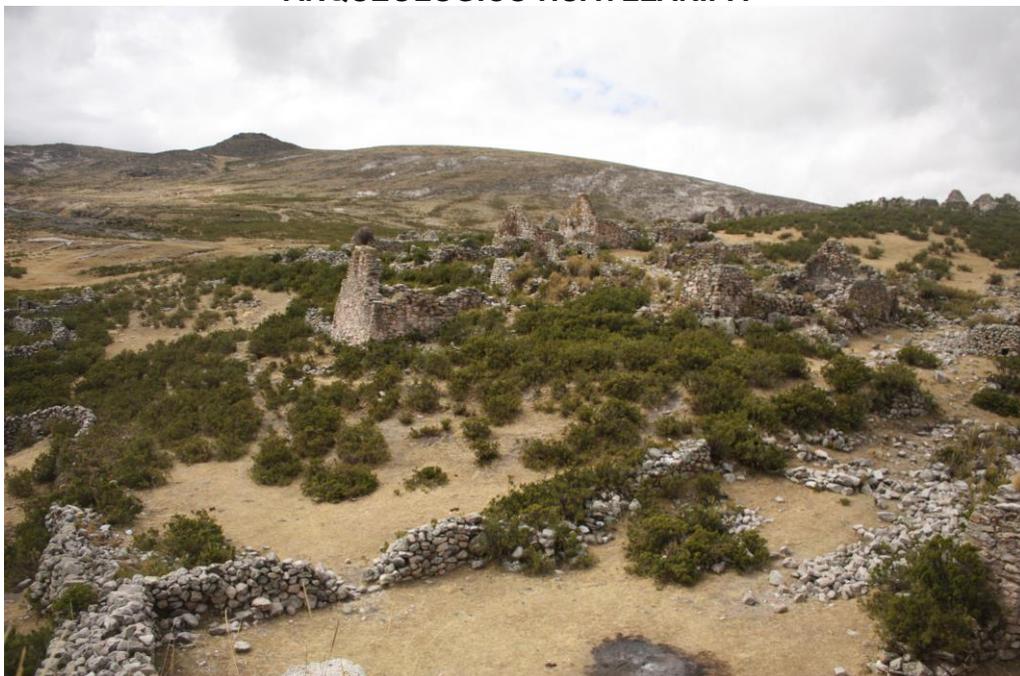
IMAGEN DE RECINTOS EN MAL ESTADO DE CONSERVACIÓN DEL SITIO ARQUEOLÓGICO HUAYLLARIPA

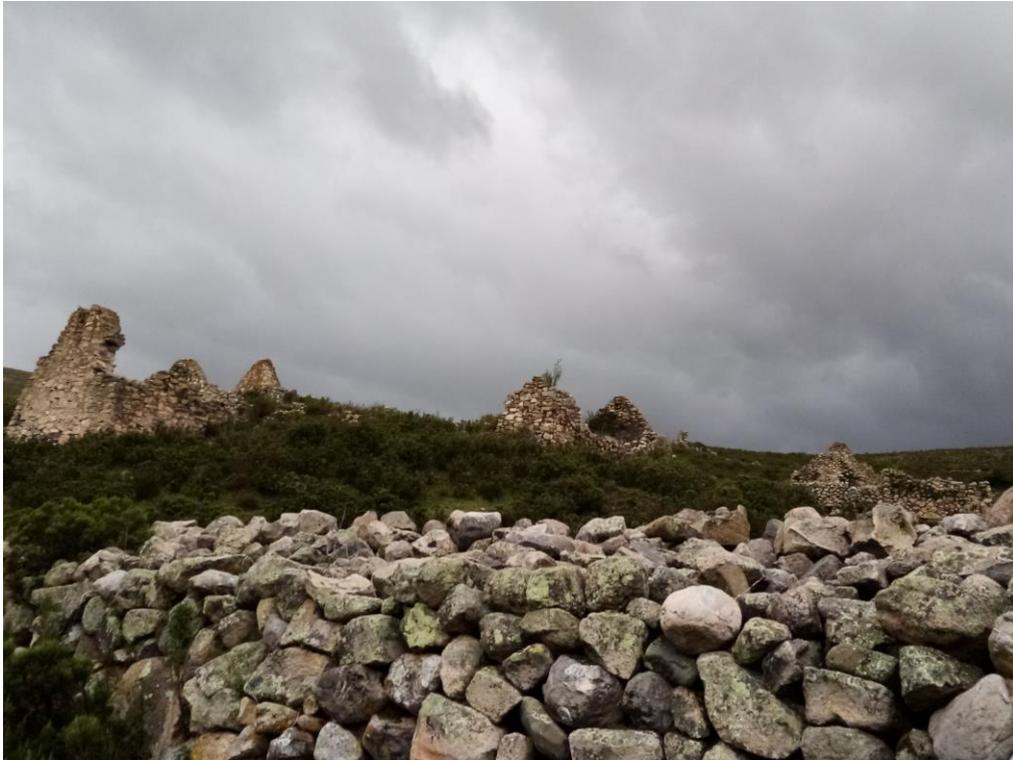
IMAGEN DE RECINTOS EN MAL ESTADO DE CONSERVACIÓN DEL SITIO ARQUEOLÓGICO HUAYLLARIPA: NÓTESE EL MURO MODERNO CON PIEDRAS DE ESTRUCTURAS PREHISPANICAS

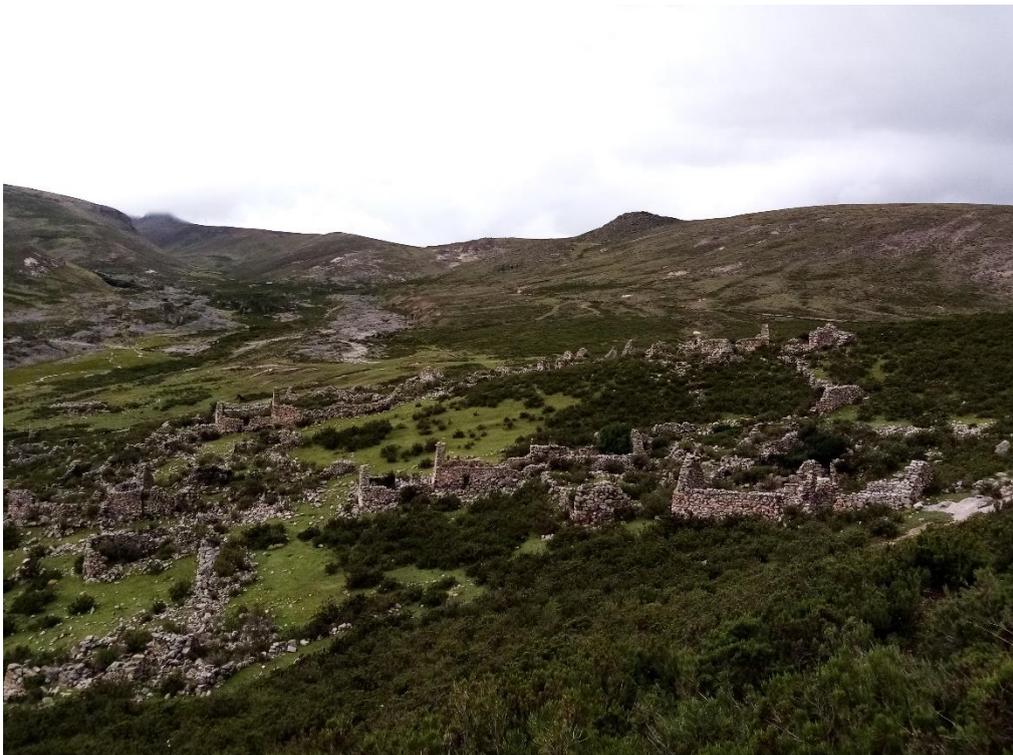
IMAGEN DE RECINTOS EN MAL ESTADO DE CONSERVACIÓN DEL SITIO ARQUEOLÓGICO HUAYLLARIPA

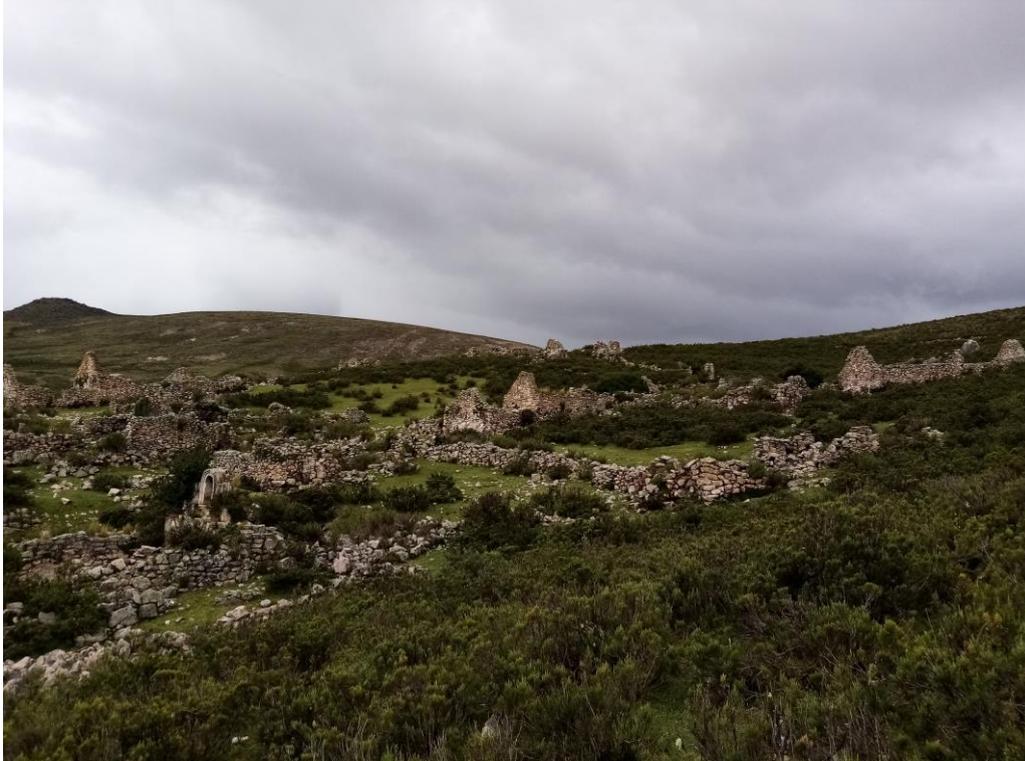
**IMAGEN DE RECINTOS EN MAL ESTADO DE CONSERVACIÓN DEL SITIO
ARQUEOLÓGICO HUAYLLARIPA**

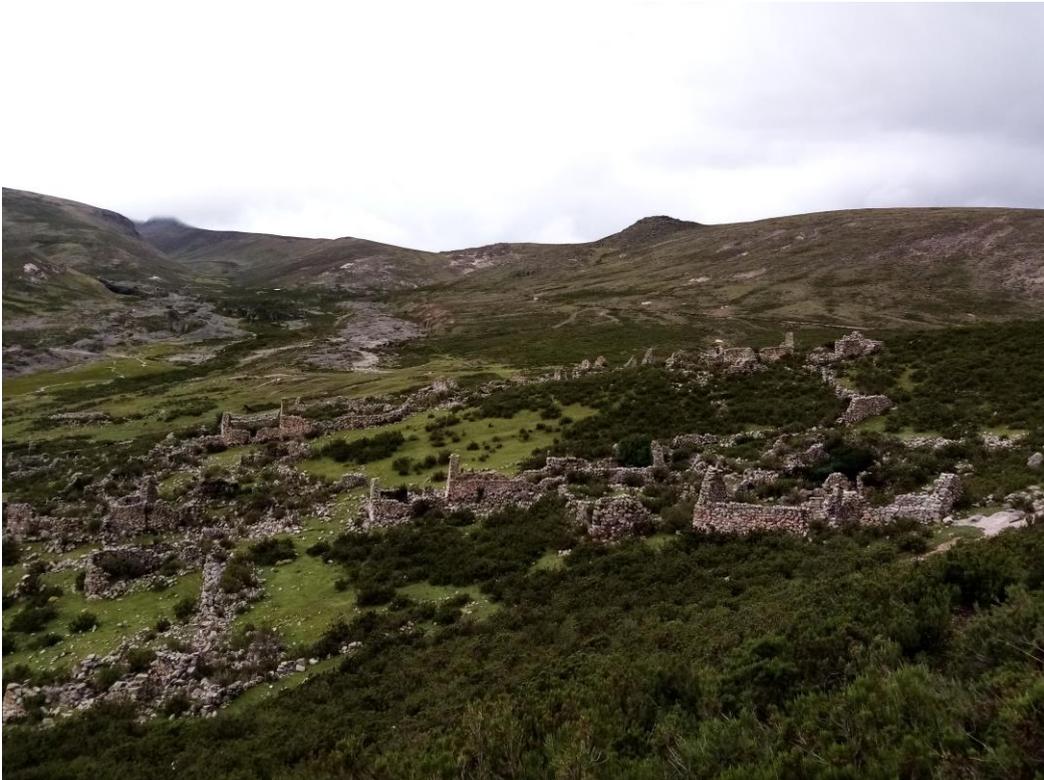
**IMAGEN DE RECINTOS EN MAL ESTADO DE CONSERVACIÓN DEL SITIO
ARQUEOLÓGICO HUAYLLARIPA**

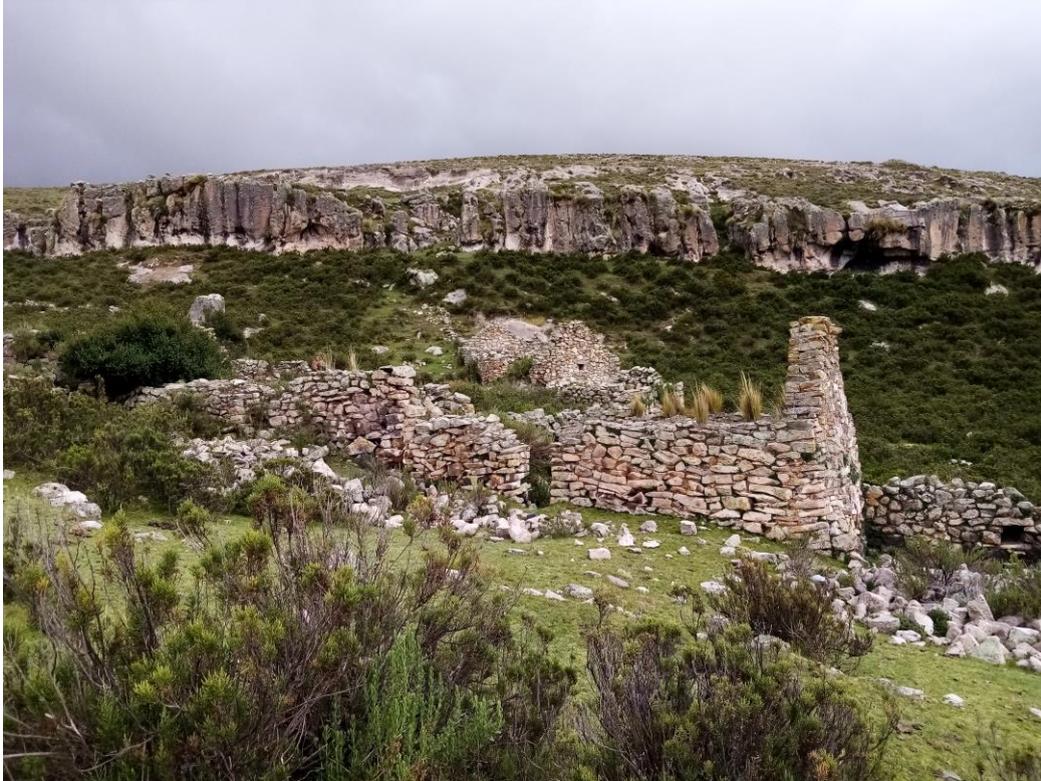
IMAGEN DE RECINTOS EN MAL ESTADO DE CONSERVACIÓN DEL SITIO ARQUEOLÓGICO HUAYLLARIPA

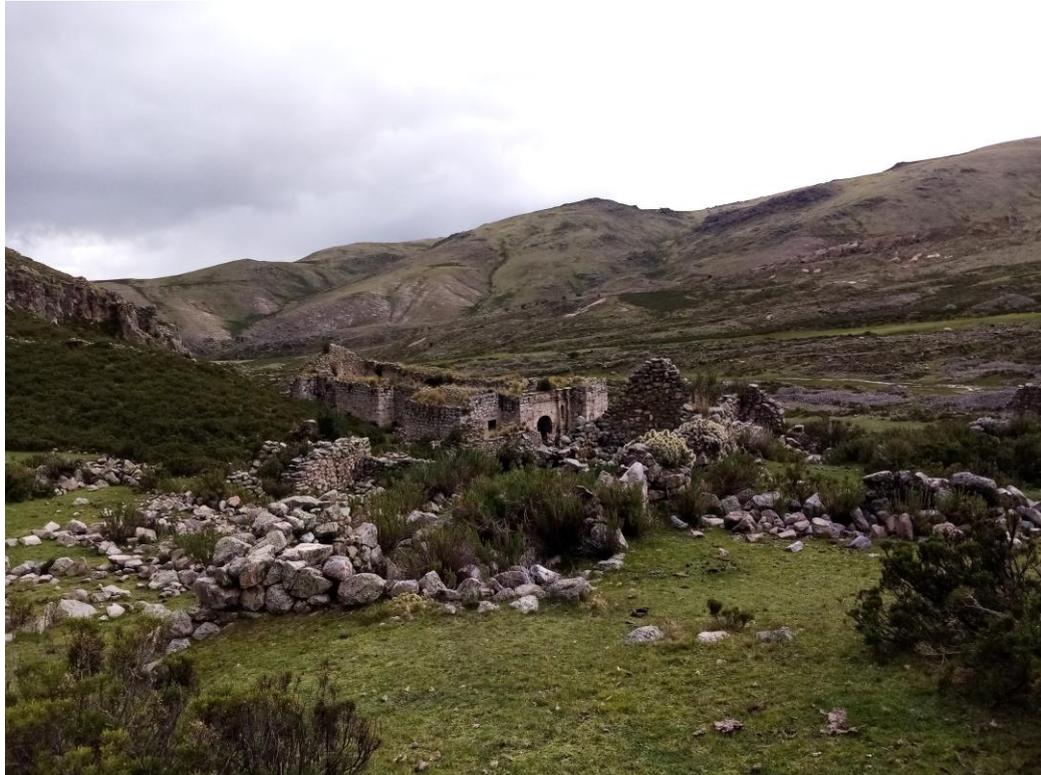
IMAGEN DE RECINTOS EN MAL ESTADO DE CONSERVACIÓN DEL SITIO ARQUEOLÓGICO HUAYLLARIPA

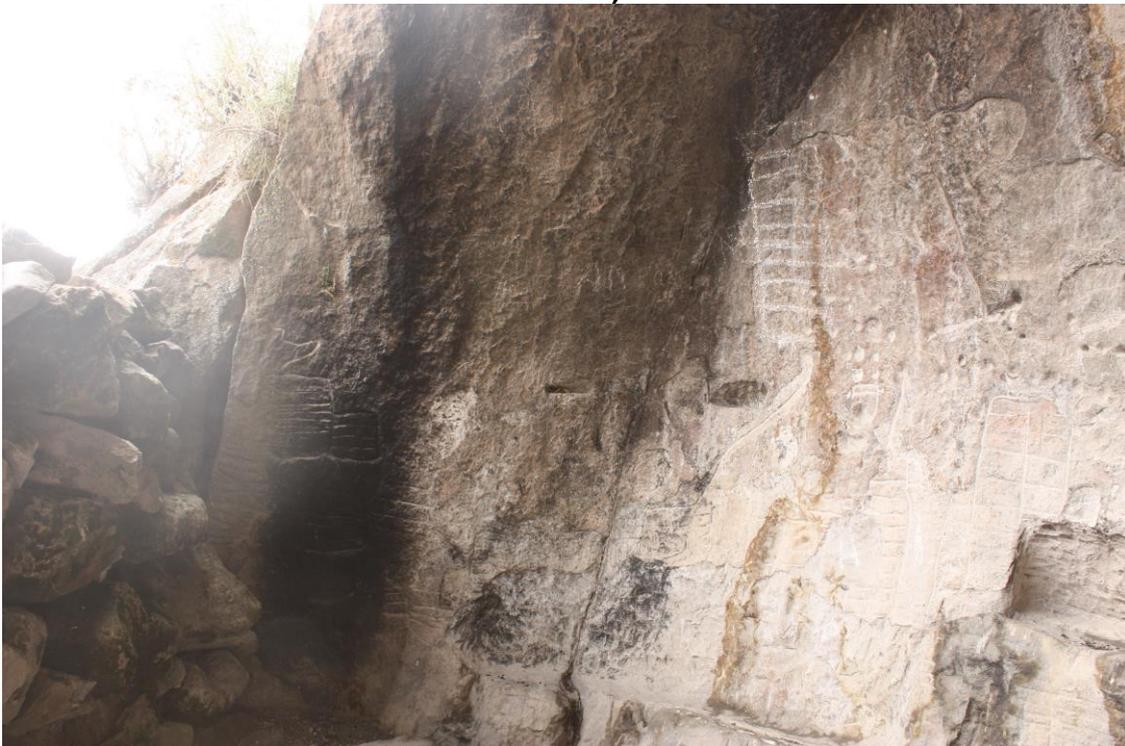
IMAGEN DE ABRIGO ROCOSO CON PRESENCIA DE PETROGLIFOS DEL SECTOR B DEL SITIO ARQUEOLÓGICO HUAYLLARIPA (NÓTESE LOS GRAFITIS Y LAS MANCHAS SOBRE LOS GRABADOS)
