## RESOLUCION DIRECTORAL N° 000040-2023-DGPA/MC

**INFORME N° 000036-2023-DGPA-ARD/MC**

**Asunto :** REMITO INFORME TÉCNICO DE VIABILIDAD DE LA  
DETERMINACIÓN DE LA PROTECCIÓN PROVISIONAL DEL  
COMPLEJO ARQUEOLÓGICO MONUMENTAL DE COLO  
COLO, DISTRITO DE PATAMBUCO, PROVINCIA DE SANDIA,  
DEPARTAMENTO DE PUNO.

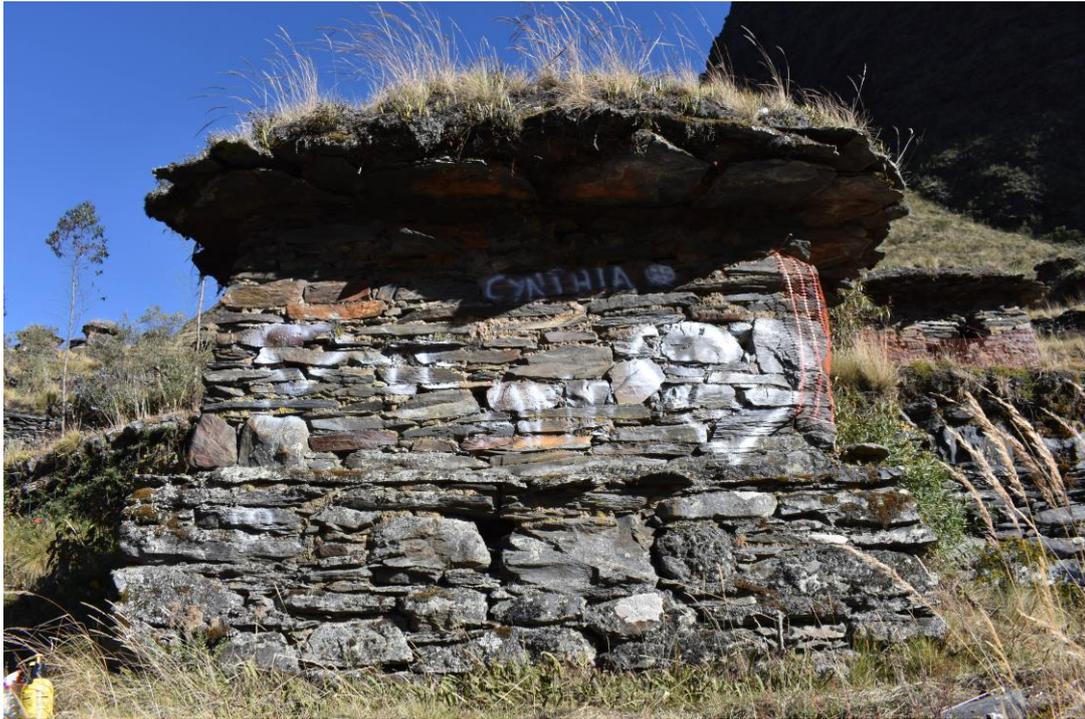
**Imagen N° 49: Vista en detalle de grafiti en chullpa en el Sector Colo Colo.**

*Sector Colo Colo: se registró la alteración por pintas en muros, tanto grafiti como incisiones. Asimismo, en un intento por poner en valor el monumento se ha instalado “Baños” sin la mínima consideración del impacto en el monumento y sin contar con un plan de monitoreo arqueológico. Por último, se observa presencia de residuos sólidos al interior de las chullpas.*

| <i>MEDIDA</i> | | <i>REFERENCIA</i> |
|---|---|---|
| - Paralización y/o cese de la afectación: | x | <i>Coordinar con la municipalidad distrital de Patambuco y las comunidades que viven adyacentes al monumento, la realización de capacitaciones de sensibilización y la realización de programas de participación ciudadana relacionada con la revaloración del monumento, a fin de evitar daños y alteraciones por parte de los comuneros, pobladores del distrito y visitantes al monumento.</i> |

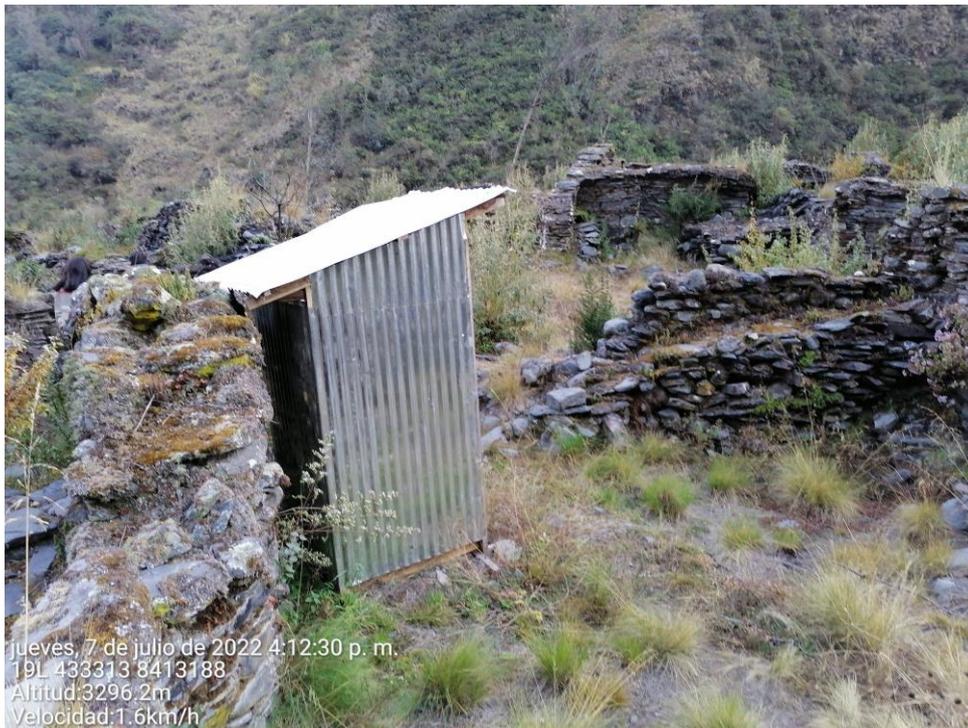
**Imagen N° 53: Fotografía de baño informal instalado en el sector P'uhro Ujku.**

*Sector P’uhro Ujku: se registró la alteración por pinta de muros (graffiti) e instalación de baños.*

| <p>- Retiro de estructuras temporales, maquinarias, herramientas, elementos y/o accesorios:</p> | x | <p><i>Coordinar entre la Municipalidad Distrital de Patambuco, el retiro y traslado de los baños informarles al interior de los sectores de Colo Colo, sugiriendo que cualquier proyecto de gestión y puesta en valor del monumento cuente con la opinión favorable del Ministerio de Cultura, para una adecuado uso social de monumento, priorizando su salvaguarda.</i></p> |

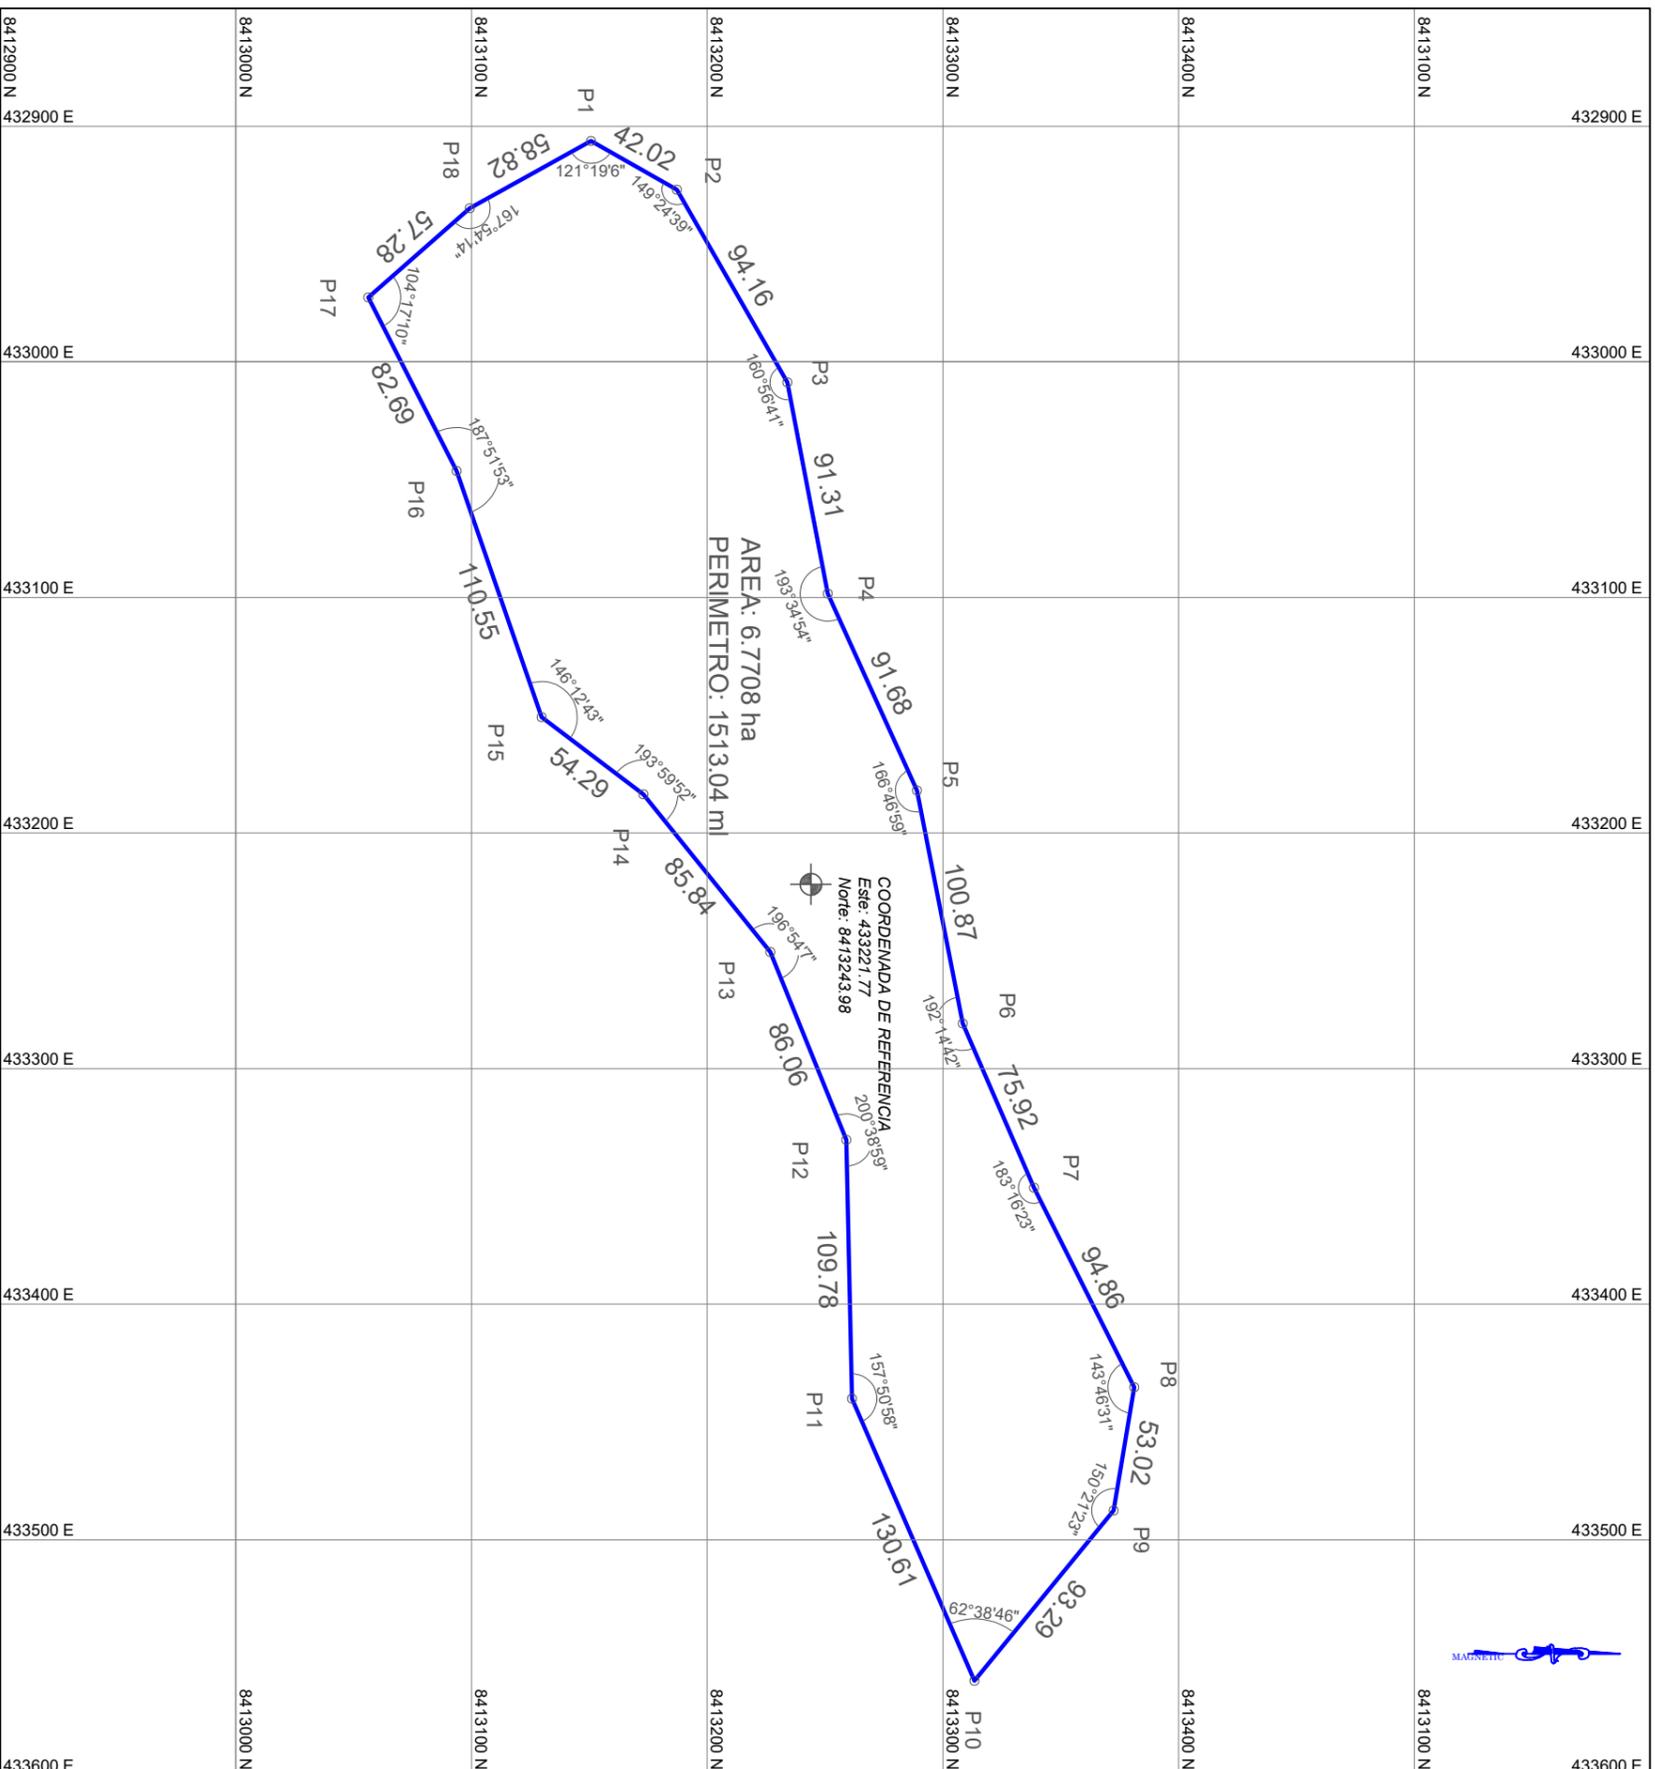
**VISTA EN PLANTA DE: COMPLEJO ARQUEOLÓGICO MONUMENTAL COLO COLO**

ESC: 1/3000
