RESOLUCION DIRECTORAL N° 000038-2023-DGPA/MC

INFORME N° 000034-2023-DGPA-ARD/MC

INFORME N° 000013-2023-DSFL-MDR/MC

Firmado digitalmente por DOLORIER
TORRES Camilo Wilde FAU
20537630222 soft
Motivo: Soy el autor del documento
Fecha: 25.01.2023 23:33:21 -05:00**INFORME DE INSPECCIÓN N° 001-2023-CDT/DCS/DGDP/VMPCIC/MC**

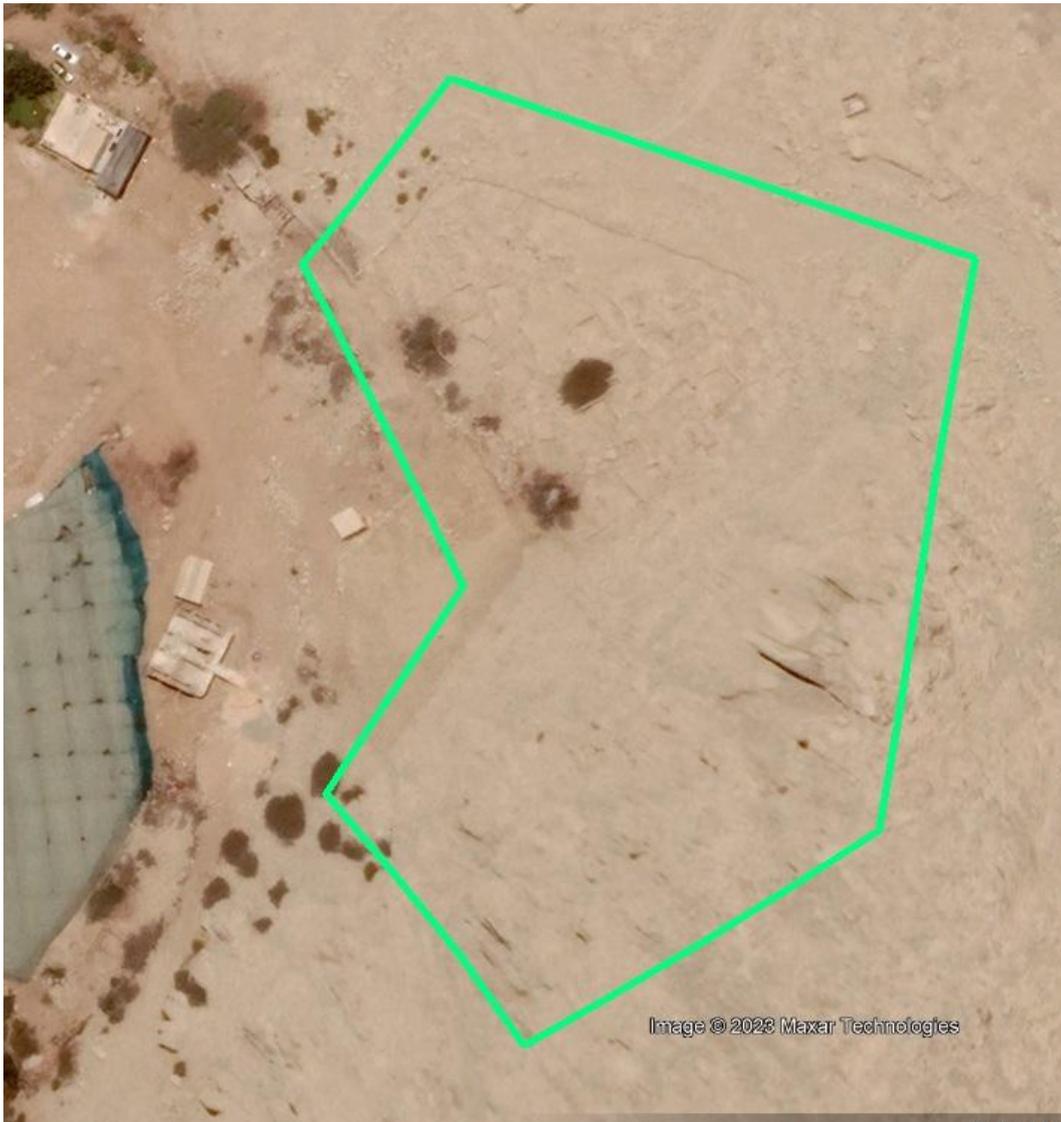
En color verde, polígono propuesto para la determinación de la Protección Provisional para el sitio arqueológico Piedra Liza.

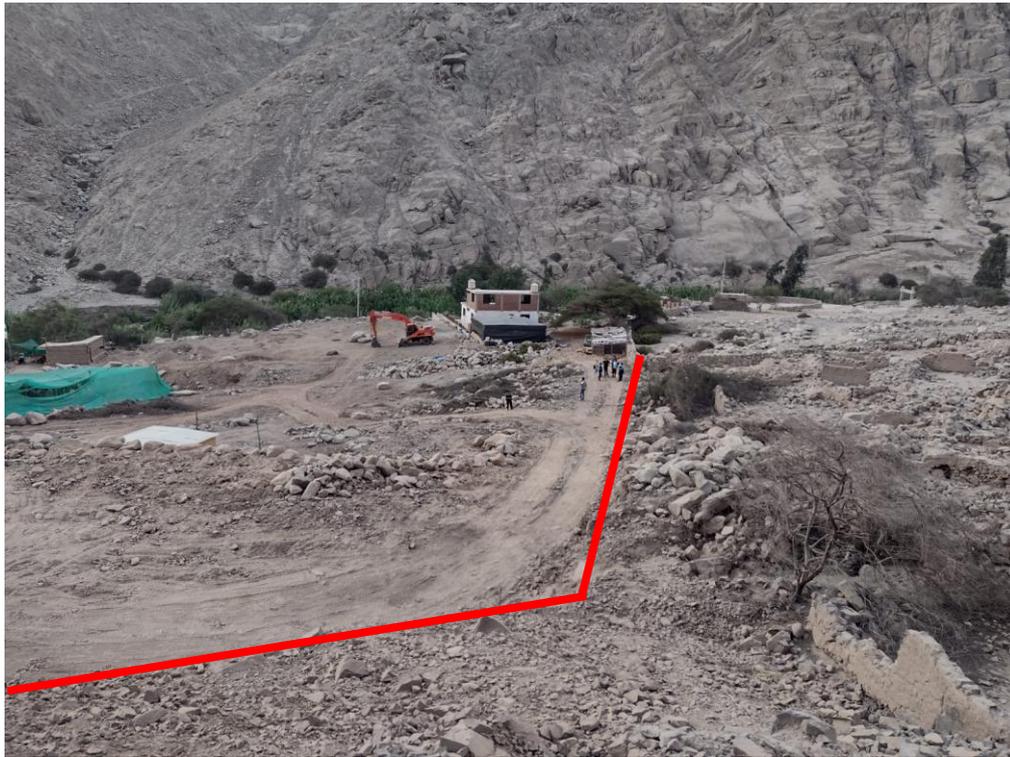
Se identificó remoción de la superficie realizada con maquinaria pesada para nivelar el terreno. Esta se realizó a un metro de distancia de las evidencias arqueológicas.

Área de remoción con Maquinaria pesada colindante a un metro con edificaciones arqueológicas.

MEDIDA		REFERENCIA
- Paralización y/o cese de la afectación:	X	PARALIZACIÓN DE REMOCIÓN Y OBRAS CIVILES
- Desmontaje:		
- Apuntalamiento:		
- Incautación:		
- Señalización:	X	MONUMENTACIÓN DE HITOS Y SEÑALIZACIÓN DEL MAP.
- Retiro de estructuras temporales, maquinarias, herramientas, elementos y/o accesorios:

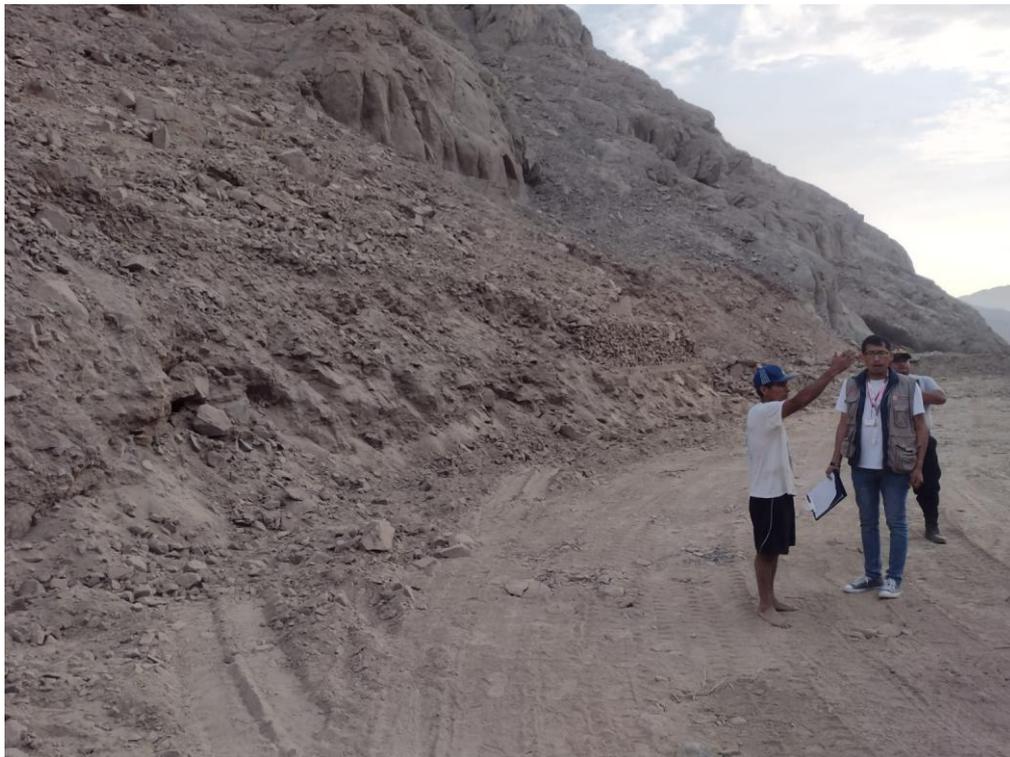
Ladera del cerro recientemente removida y desestabilizada por el accionar de la maquinaria pesada.

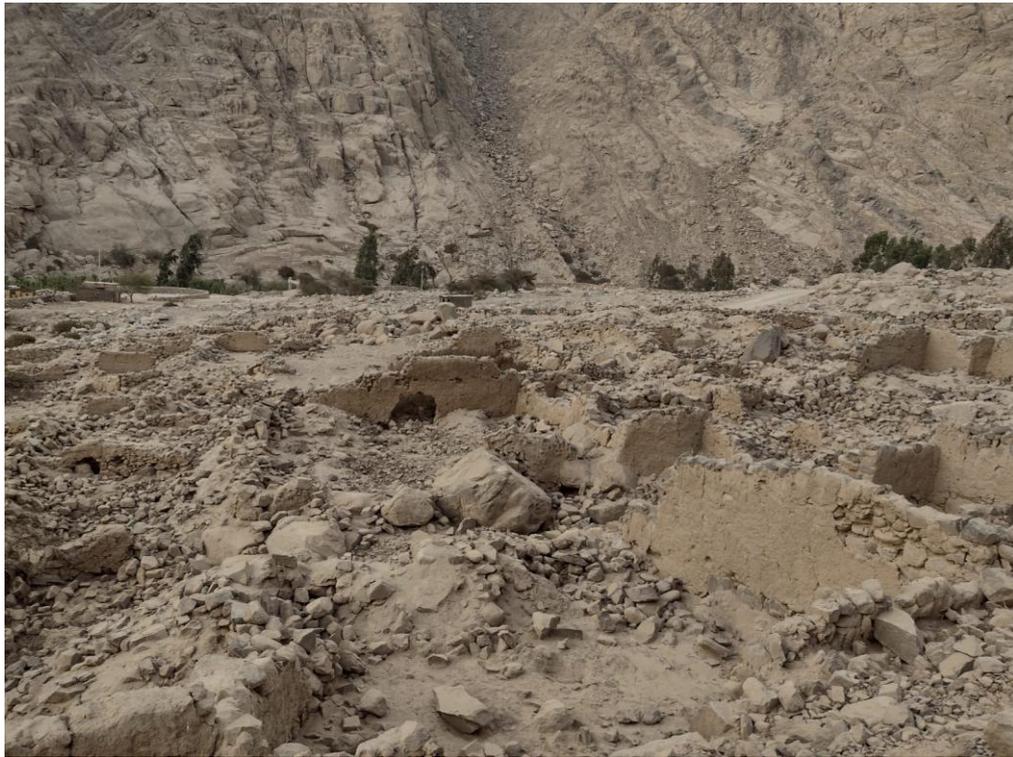
Se trata de un conjunto de edificaciones de planta cuadrangular aglutinadas. Estas fueron construidas con muros de piedra unidas con argamasa de barro. Los recintos son de aproximadamente 3 x 3 m. con patios abiertos. Se observan cistas pequeñas.

Evidencias arqueológicas sobre las cuales se solicita la determinación de la protección provisional.

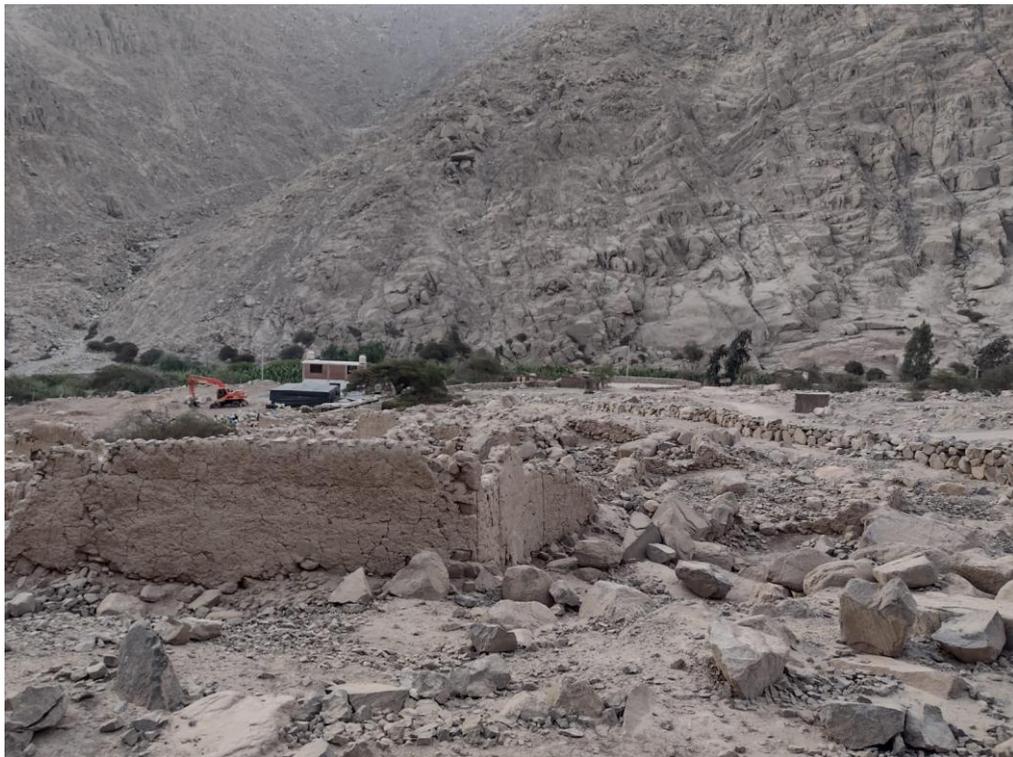
Edificaciones arqueológicas delimitadas por una pirca de piedras. Al fondo se observa la maquinaria pesada que se encontró en obras de remoción

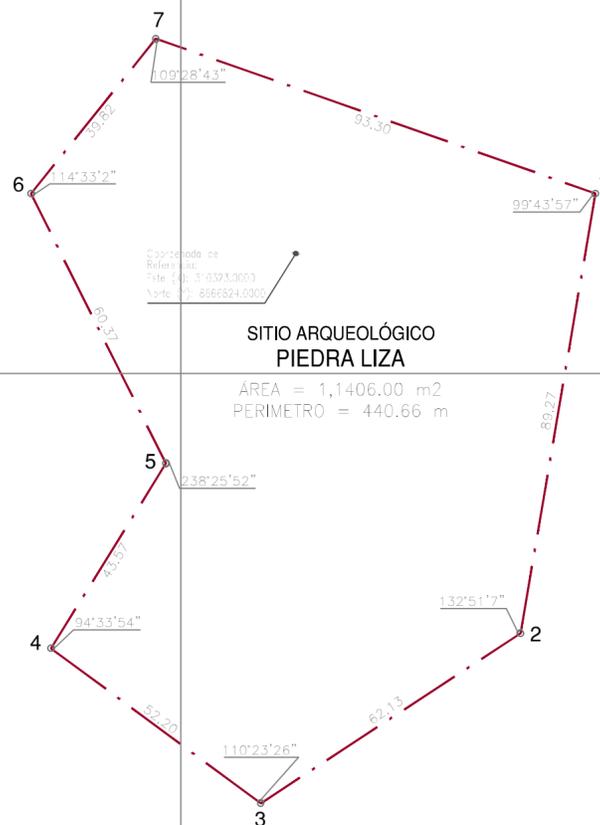
SITIO ARQUEOLÓGICO
PIEDRA LIZA

ÁREA = 1,1406.00 m2
PERIMETRO = 440.66 m
