RESOLUCION DIRECTORAL N° 000055-2023-DGPA/MC

ARTÍCULO PRIMERO.- DETERMINAR la Protección Provisional del Sitio Arqueológico Collota Sector A y Sector B, ubicado en el distrito de Huaynacotas, provincia de La Unión, departamento de Arequipa, por el plazo de dos años. El ámbito de la protección provisional se determina de acuerdo a lo descrito en los Planos Perimétricos con código PPROV-018-MC_DGPA-DSFL-2023 WGS84 y código PPROV-019-MC_DGPA-DSFL-2023WGS84, presenta las siguientes coordenadas:

Asunto : INFORME de PROTECCIÓN PROVISIONAL - INFORME N° 008-
2023-JBP - PP- COLLOTA- COTAHUASI.

V. REGISTRO FOTOGRÁFICO

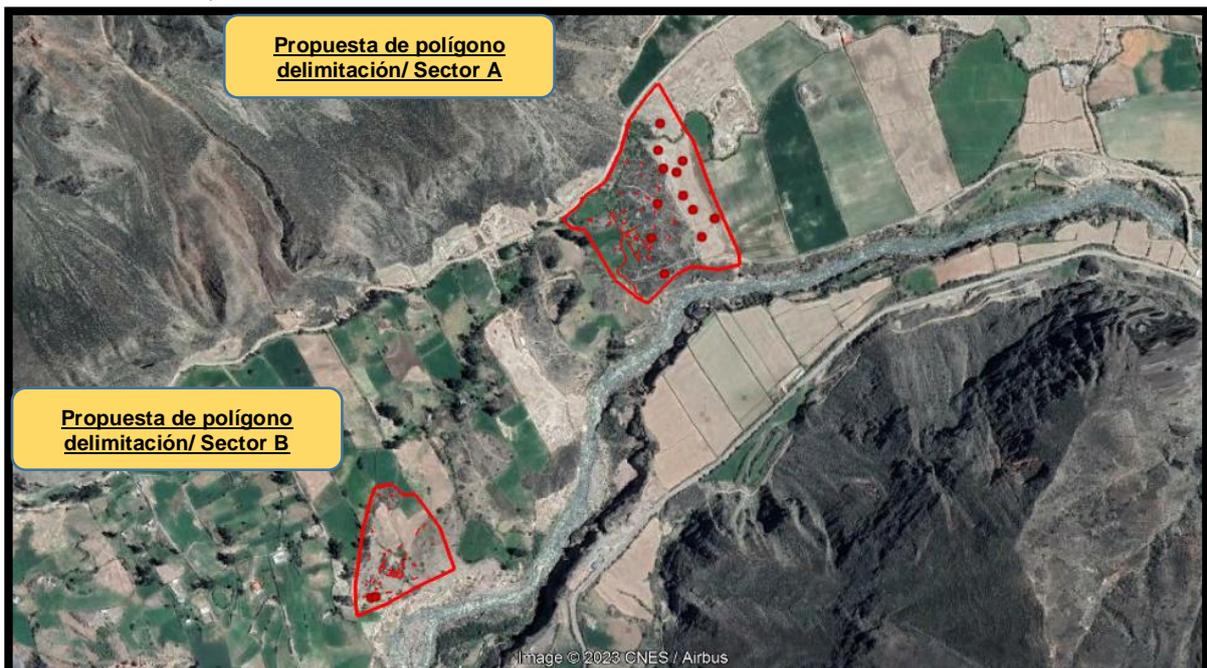
Imagen satelital N° 01, que muestra la ubicación de las evidencias arqueológicas y el área propuesta para su protección provisional sector A y B, entendiéndose que vienen siendo afectados por acciones antrópicas y naturales, considerándose un peligro latente para este importante espacio, (Fuente: Google Earth 2023).

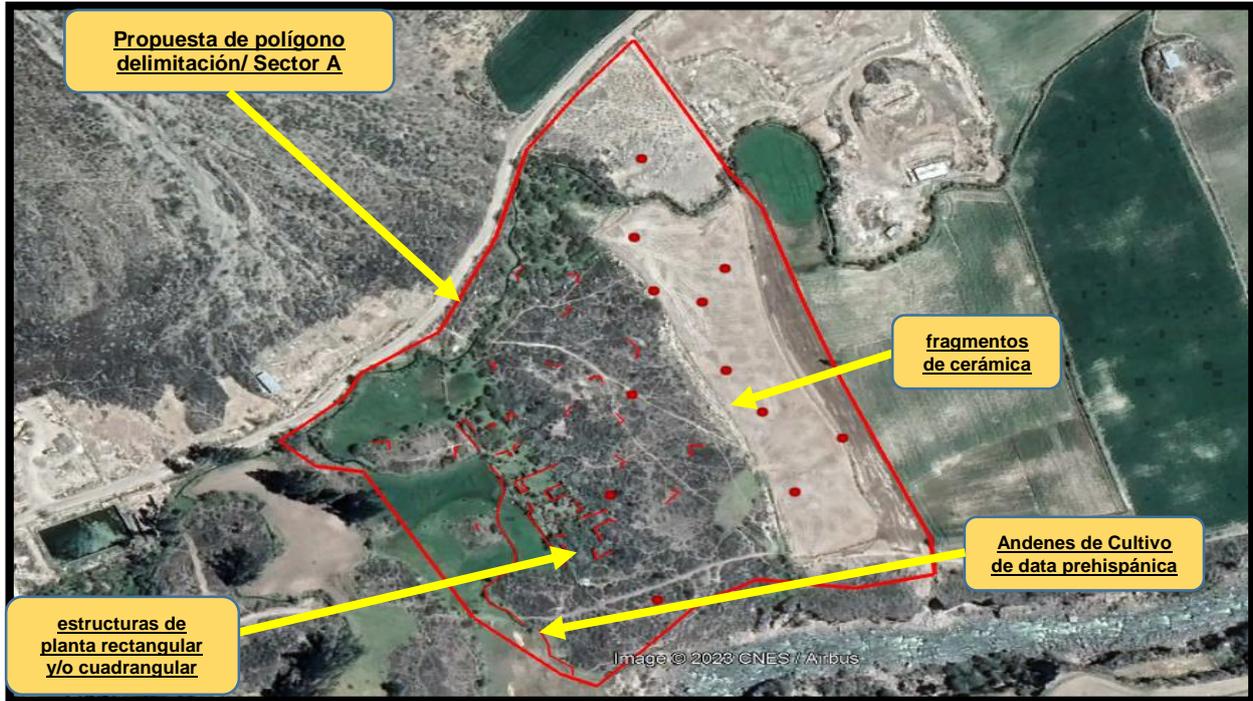
Imagen satelital N° 02, que muestra la ubicación de las evidencias arqueológicas y el área propuesta para su protección provisional sector A, entendiéndose que vienen siendo afectados por acciones antrópicas y naturales, considerándose un peligro latente para este importante espacio. (Fuente: Google Earth 2023).

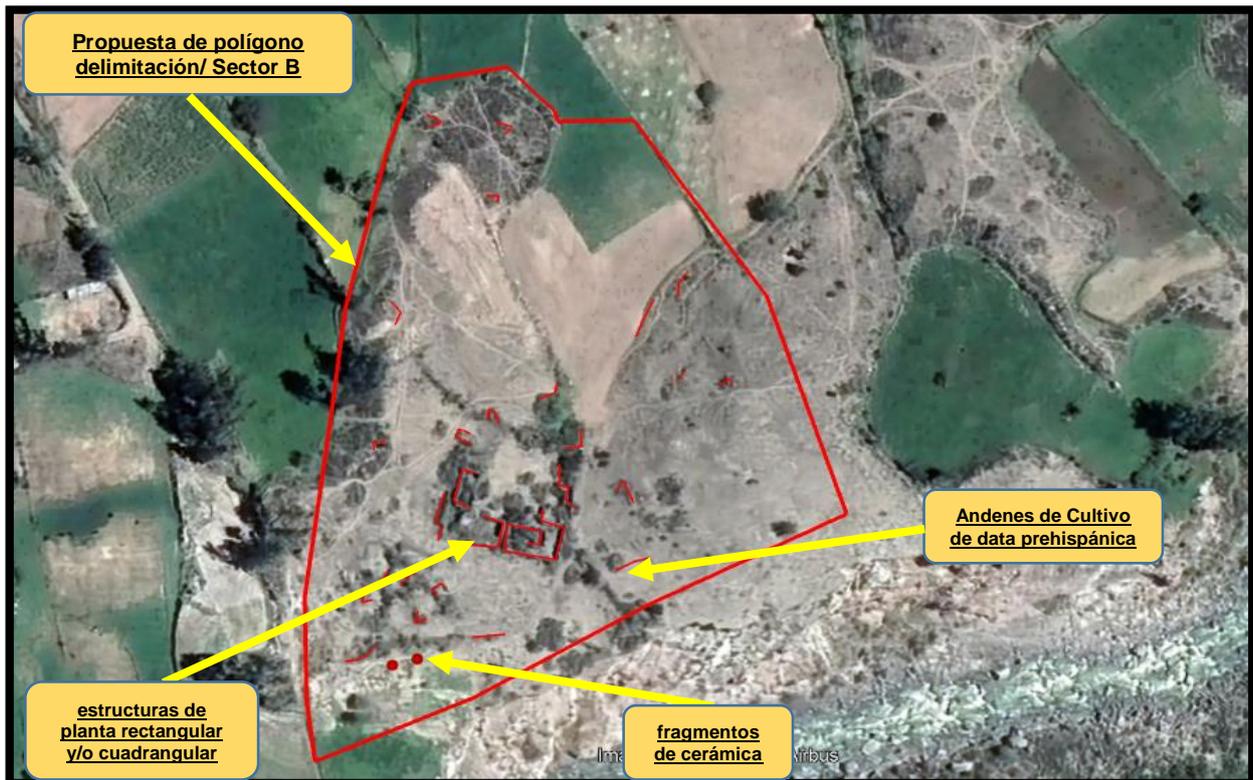
Imagen satelital N° 03, que muestra la ubicación de las evidencias arqueológicas y el área propuesta para su protección provisional sector B, entendiéndose que vienen siendo afectados por acciones antrópicas y naturales, considerándose un peligro latente para este importante espacio. (Fuente: Google Earth 2023).

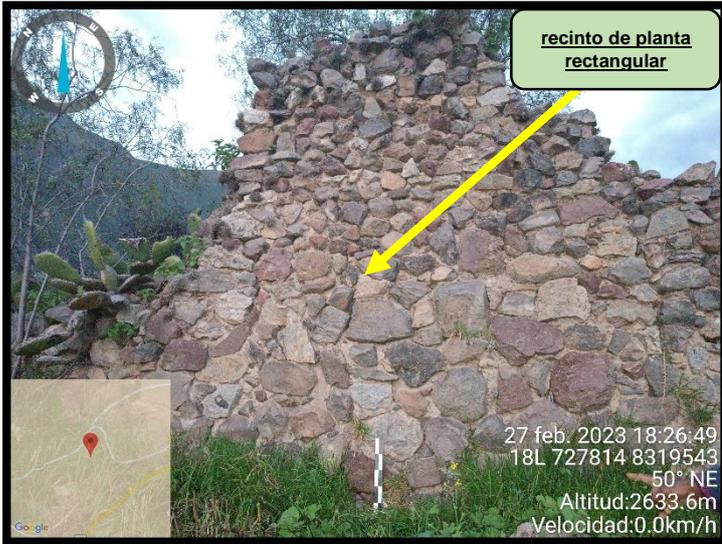
Foto N° 01: véase en la imagen fotográfica un paramento de muro correspondiente a un recinto.

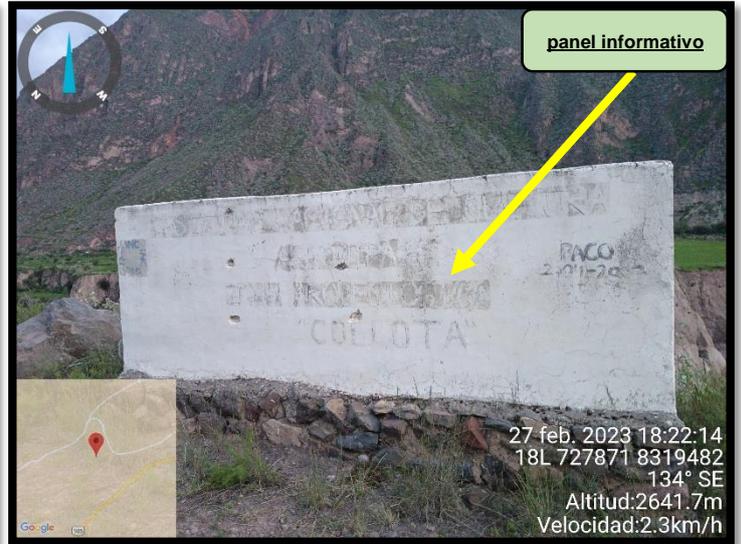
Foto N° 02: véase en la imagen fotográfica un panel informativo el cual fue alterado.

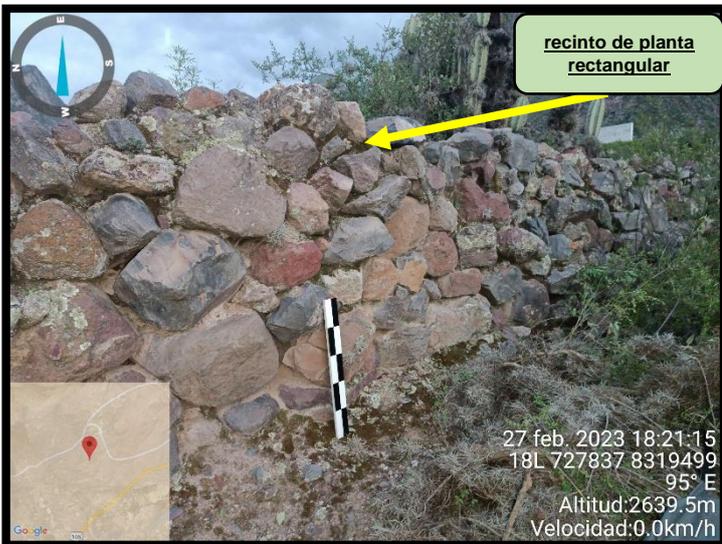
Foto N° 03: véase en la imagen fotográfica un recinto de planta rectangular en regular estado.

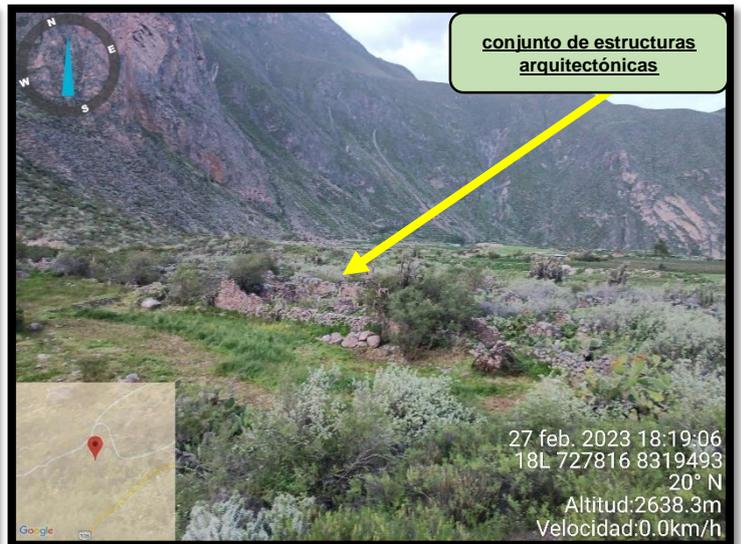
Foto N° 04: véase en la imagen fotográfica las evidencias arquitectónicas que conforman este sector.

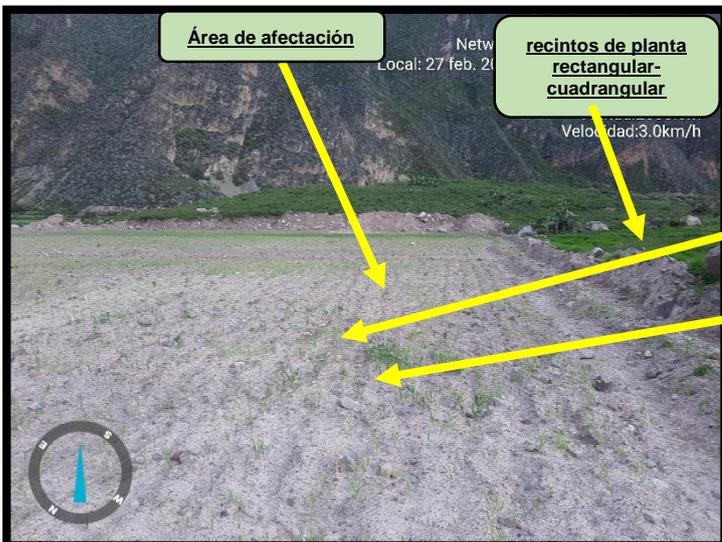
Foto N° 05: véase en la imagen fotográfica el área afectada en el cual se verifica gran cuantía de material cultural.

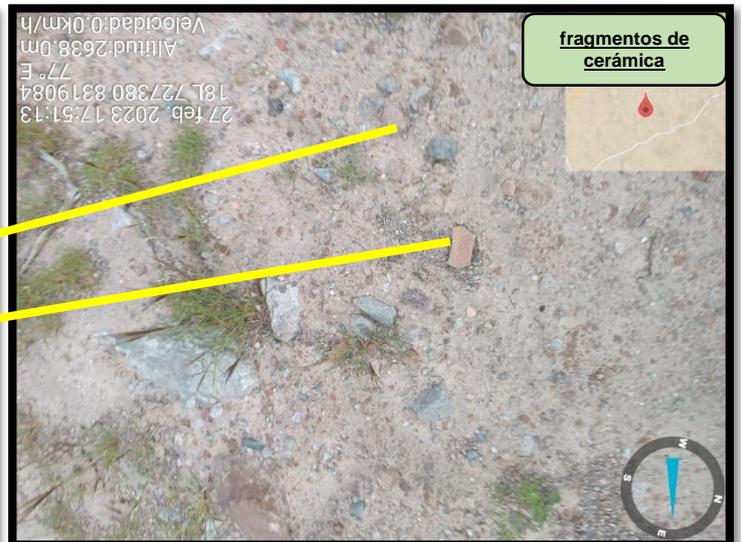
Foto N° 06: véase en la imagen fotográfica el material cultural descontextualizado

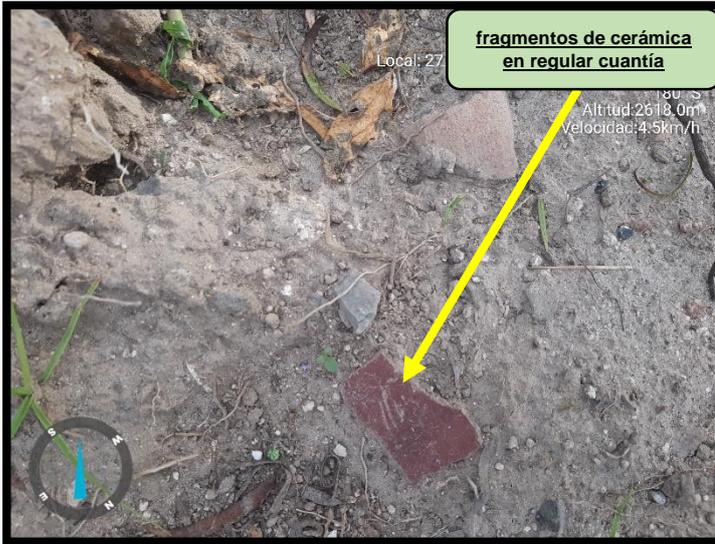
fragmentos de cerámica en regular cuantía

Foto N° 07: véase en la imagen fotográfica el material cultural afectado por acciones antrópicas.

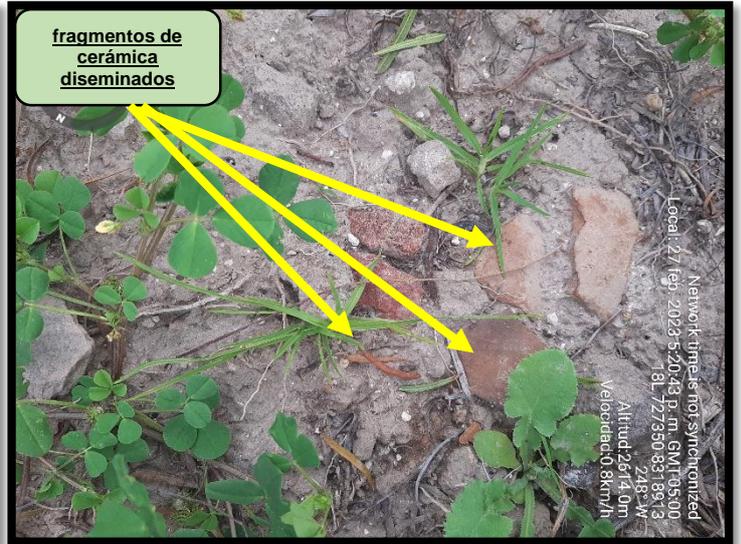
fragmentos de cerámica diseminados

Foto N° 08: véase en la imagen fotográfica la cantidad de material cultural registrado en este sector.

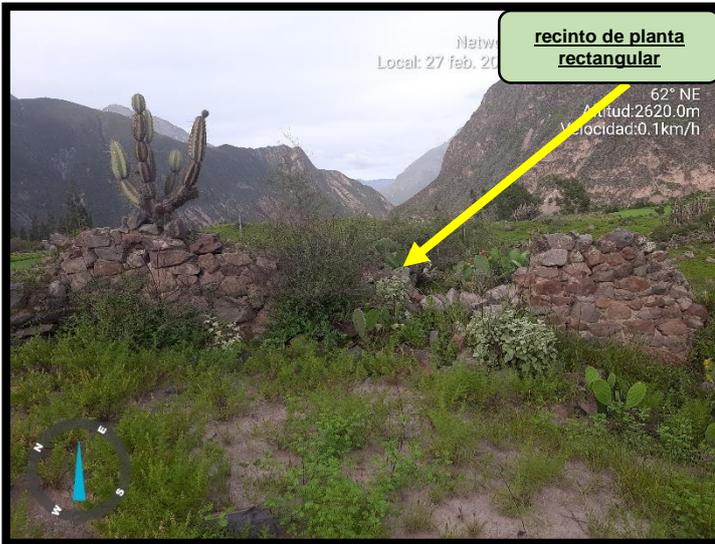
recinto de planta rectangular

Foto N° 09: véase en la imagen fotográfica un recinto de planta rectangular en regular estado.

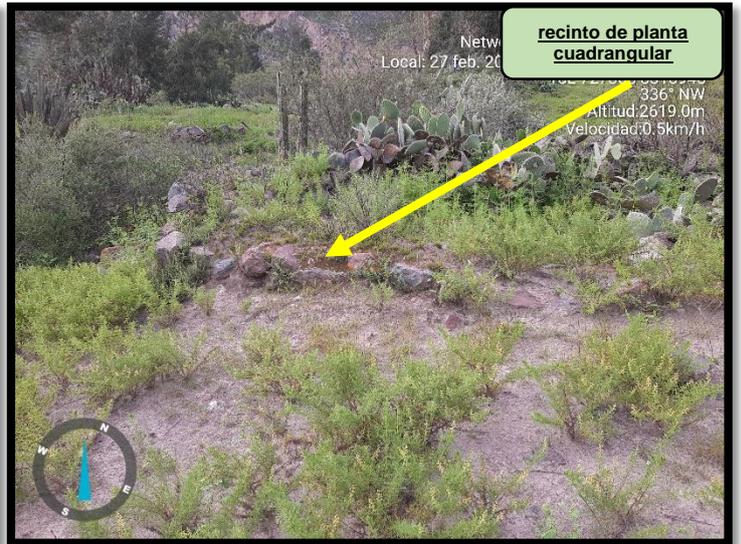
recinto de planta cuadrangular

Foto N° 10: véase en la imagen fotográfica la base de un recinto de planta cuadrangular.

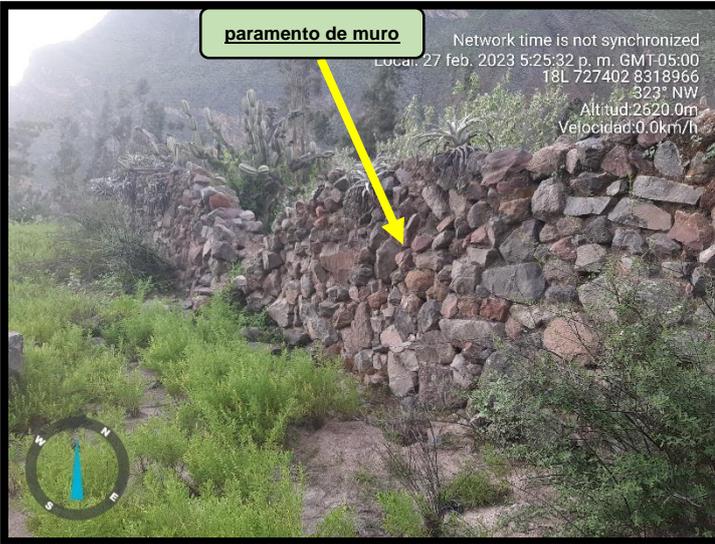
"Por otro lado, el deterioro de las estructuras arquitectónicas, se debe al crecimiento constante de la vegetación propia del lugar que van agrietando las juntas de los muros ocasionando el pandeamiento de los mismos y posterior colapso."

paramento de muro

Foto N° 11: véase en la imagen fotográfica uno de los paramentos de muro en regular estado.

| MEDIDA | | REFERENCIA |
|---|---|---|
| -Apuntalamiento | x | Se deberá realizar el apuntalamiento de las estructuras arquitectónicas (Andenes y recintos), evaluando previamente la necesidad de los mismos. |

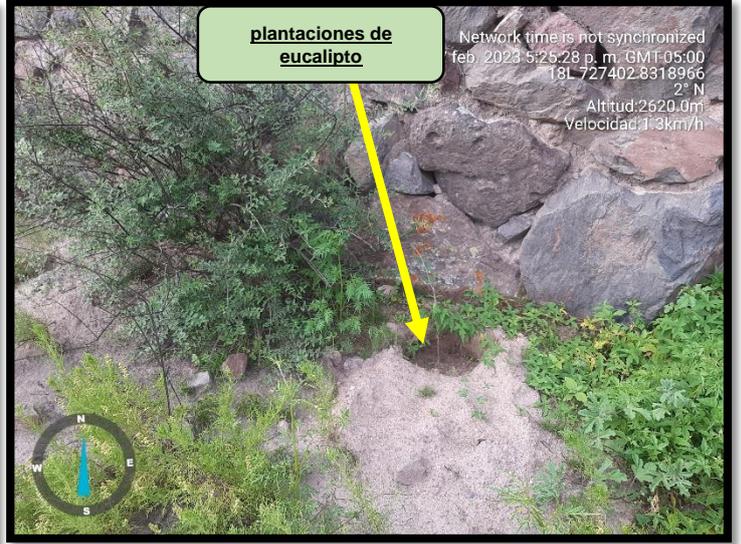
"Las evidencias arqueológicas que forman parte del Sitio Arqueológico Collota Sector A y B, vienen sufriendo un deterioro constante por la excavación y remoción de suelos de forma manual y con maquinaria pesada para labores agrícolas que van modificando la originalidad de este espacio cultural, de igual modo las construcciones inconsultas (crecimiento demográfico), modificación de espacios culturales en áreas agrícolas y de vivienda, correspondiente a los espacios agrícolas el riego y el agua que se utiliza para el cultivo van originando la inestabilidad y posterior colapso de los muros componentes de este espacio cultural."

plantaciones de eucalipto

Foto N° 12: véase en la imagen fotográfica acciones antrópicas que ocasionan la afectación

| MEDIDA | | REFERENCIA |
|---|---|---|
| - Paralización y/o cese de la afectación. | x | Comunicar a la Municipalidad Distrital de Huaynacotas, lo establecido en la Ley N° 28296 - Ley General del Patrimonio Cultural de la Nación, la cual establece la política nacional en el Perú para la defensa, protección, promoción y difusión del Patrimonio Cultural de la Nación. La información de esta ley debe cumplirse y ser difundida en su jurisdicción con la finalidad de preservar su patrimonio y no lo contrario. |
| -Retiro de estructuras temporales, maquinarias, herramientas, elementos y/o accesorios: | x | Retirar todo lo ajeno que se encuentre en espacios con compromiso arqueológico a fin de evitar que la afectación continúe. |
