## RESOLUCION DIRECTORAL N° 000059-2023-DGPA/MC

**INFORME N° 000069-2023-DGPA-ARD/MC**

**Asunto :** INFORME de protección provisional del Paisaje  
arqueológico Andenes de Samanilla, ubicado en el distrito  
de Chiguata, provincia y departamento de Arequipa..

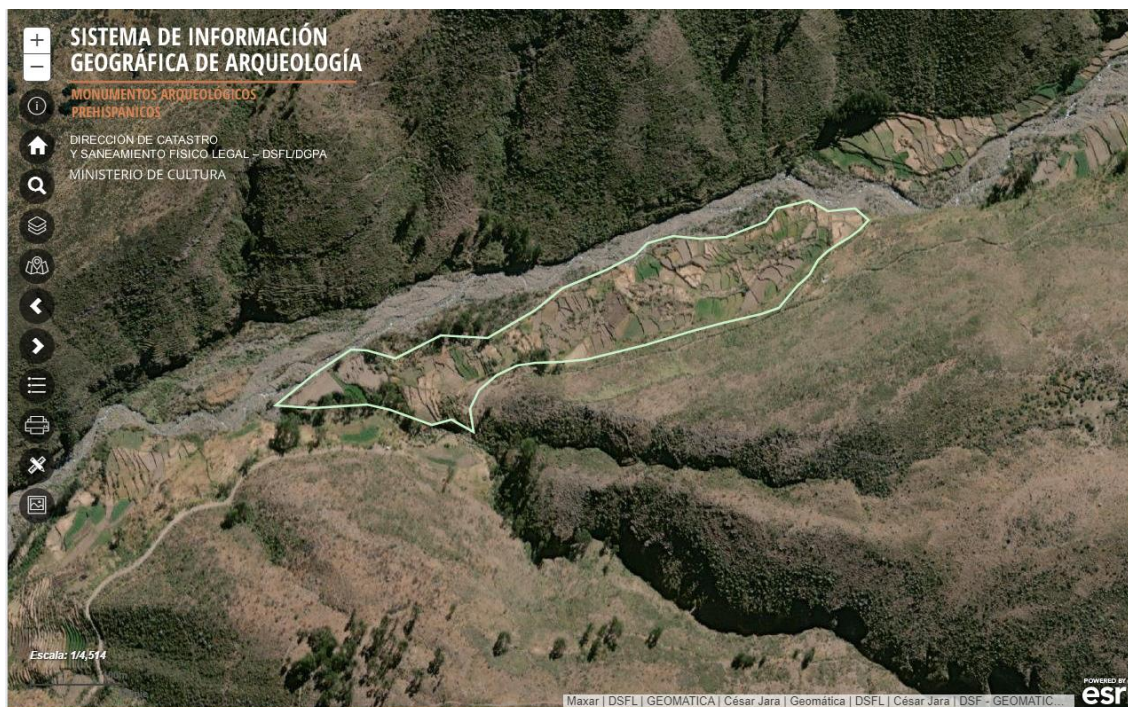
Imagen de satélite del SIGDA mostrando la ubicación del ámbito solicitados para protección provisional (polígonos de línea blanca)

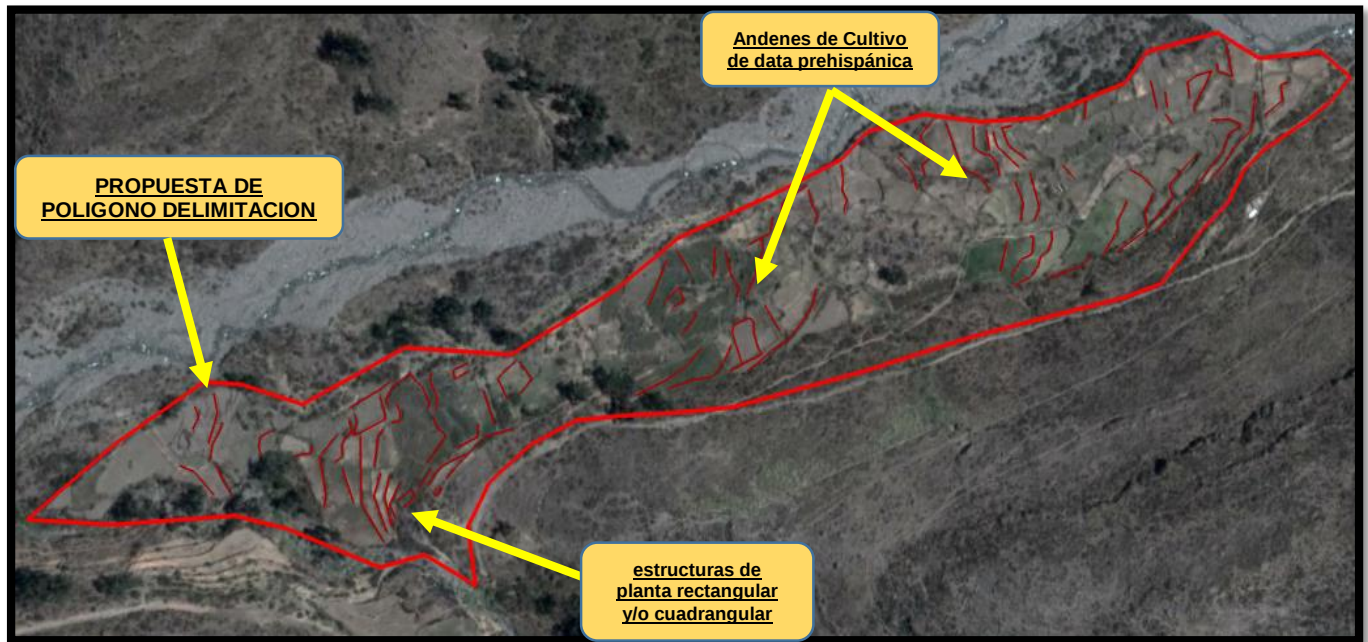
**Imagen satelital N° 01, que muestra la ubicación de las evidencias arqueológicas y el área propuesta para su protección provisional, entendiéndose que vienen siendo afectados por acciones antrópicas y naturales, considerándose un peligro latente para este importante espacio, (Fuente: Google Earth 2023).**

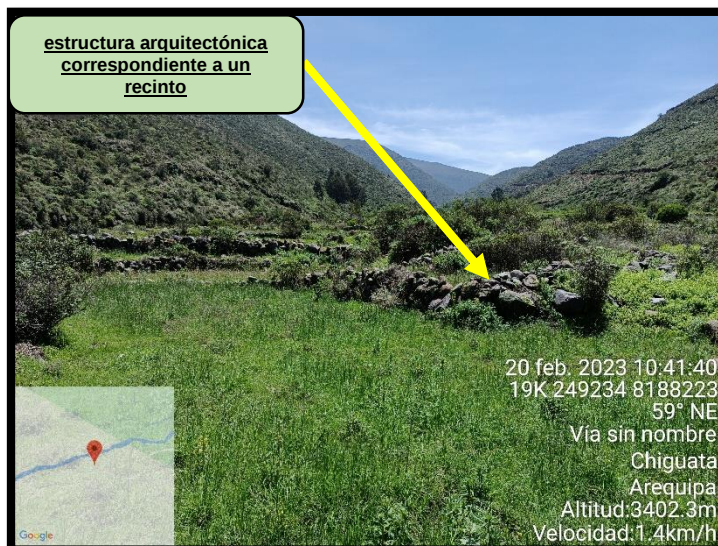
**Foto N° 01: véase en la imagen fotográfica un recinto de planta cuadrangular en regular estado.**

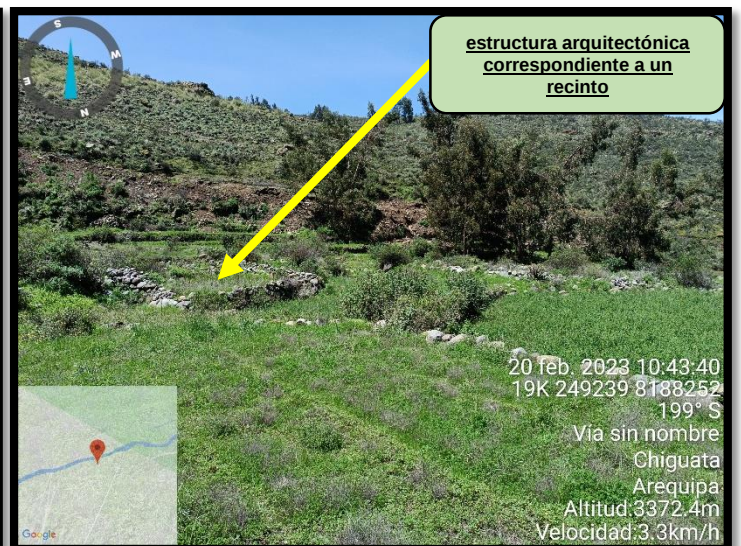
**Foto N° 02: véase en la imagen fotográfica un recinto de planta cuadrangular en regular estado.**

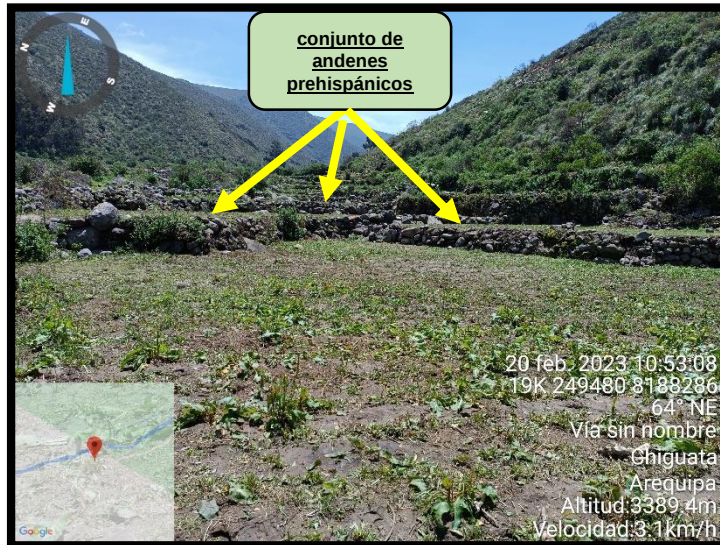
**Foto N° 03:** véase en la imagen fotográfica el conjunto de andenes de data prehispánica en regular estado de conservación.

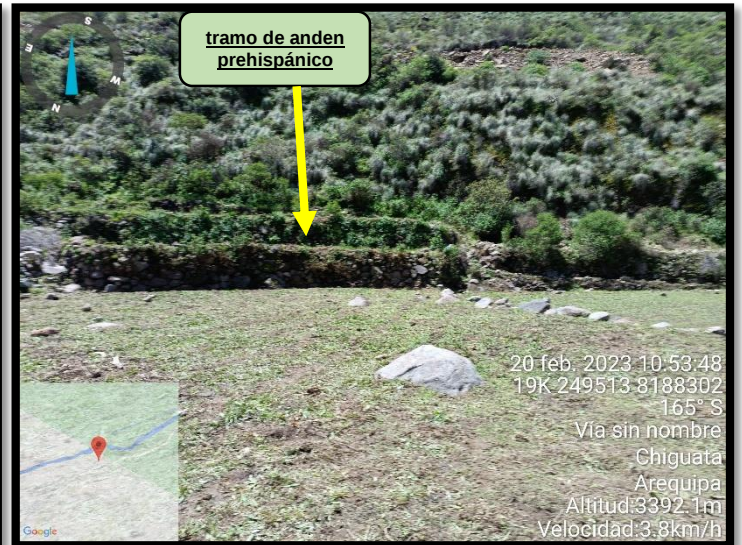
**Foto N° 04:** véase en la imagen fotográfica, un tramo de anden de cultivo de data prehispánica en regular estado de conservación.

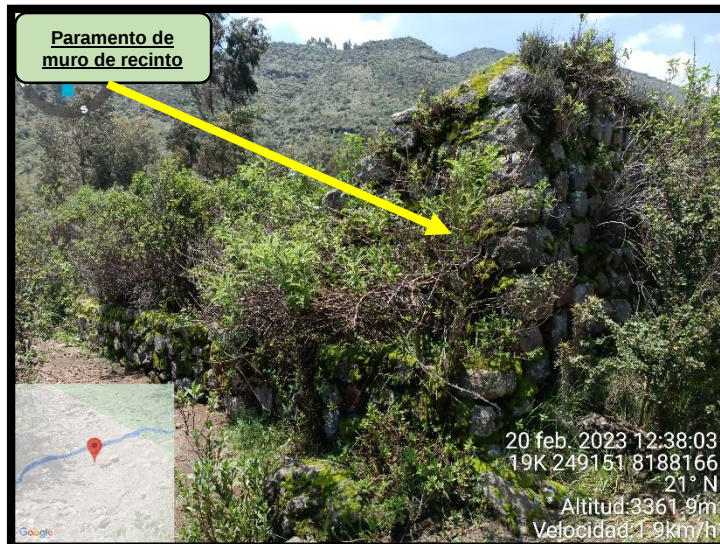
**Foto N° 05:** véase en la imagen fotográfica uno de los lados de muro correspondiente a un recinto de planta cuadrangular.

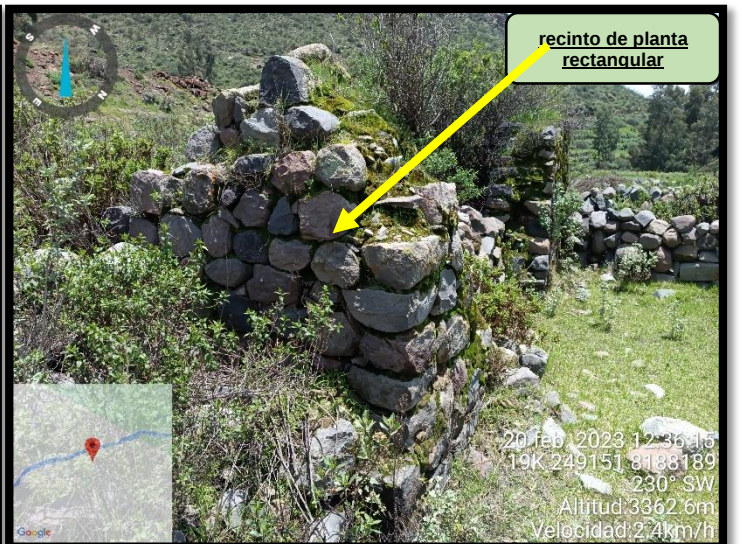
**Foto N° 06:** véase en la imagen fotográfica una estructura arquitectónica correspondiente a un recinto de planta rectangular.

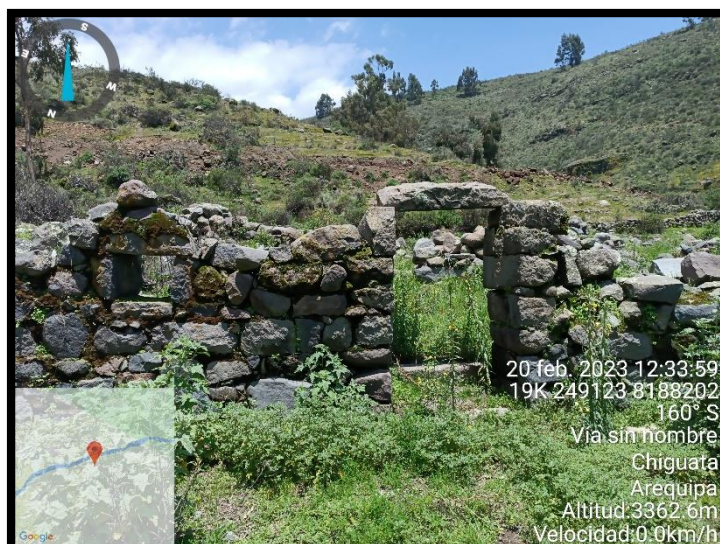
**Foto N° 07:** véase en la imagen fotográfica un muro con un acceso central el que se encuentra en regular estado de conservación.

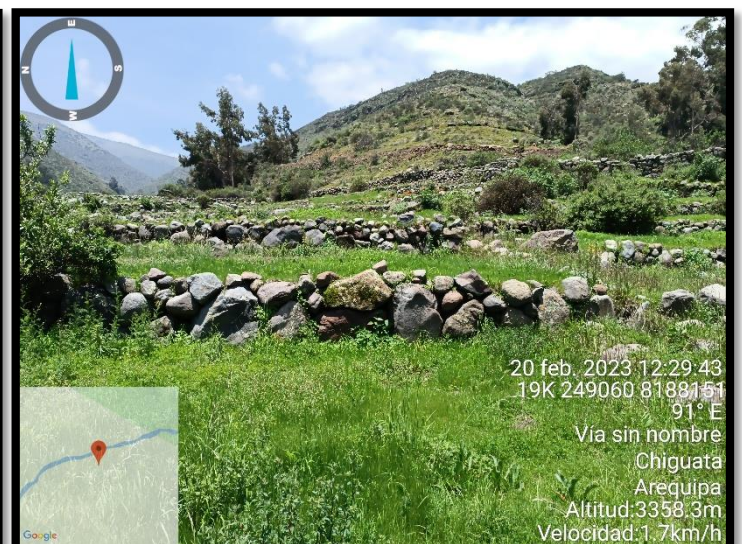
**Foto N° 08:** véase en la imagen fotográfica el conjunto de andenes de cultivo de data prehispánica en regular estado de conservación.
