RESOLUCION DIRECTORAL N° 000069-2023-DGPA/MC

Vistos, el Informe de Inspección N° 001-2023-DDC-JUN-JSF/MC de fecha 11 de enero de 2023, en razón del cual la Dirección Desconcentrada de Cultura de Junín sustenta la propuesta para la determinación de la protección provisional del sitio arqueológico "Hualhuacuto y/o Tinllanku", ubicado en el distrito de Hualhuas, provincia de Huancayo, departamento de Junín; los Informes N° 000350-2023-DSFL/MC e Informe N° 000081-2023-DSFL-NGC/MC de la Dirección de Catastro y Saneamiento Físico Legal; el Informe N° 000083-2023-DGPA-ARD/MC de la Dirección General de Patrimonio Arqueológico Inmueble, y;

INFORME N° 000083-2023-DGPA-ARD/MC

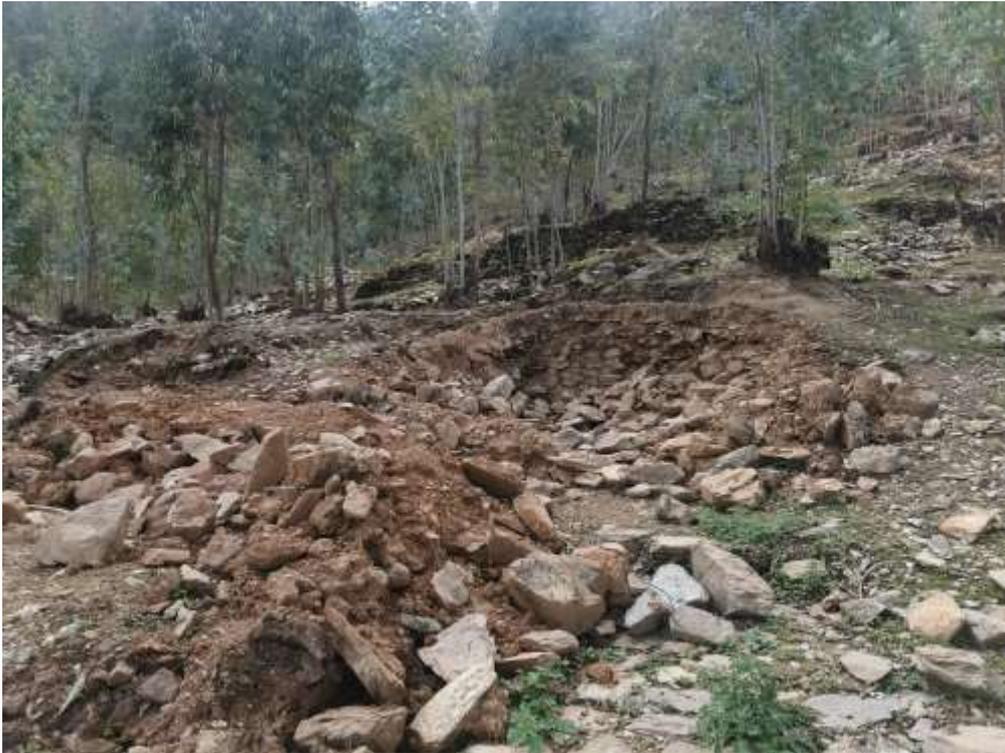
Foto N° 01: Vista de la destrucción de las estructuras de planta circular y semi circular en su totalidad del Sitio Arqueológico de Hualhuacuto y/o Tinllanku, lo cual se encuentra destruido al 100% de su extensión.

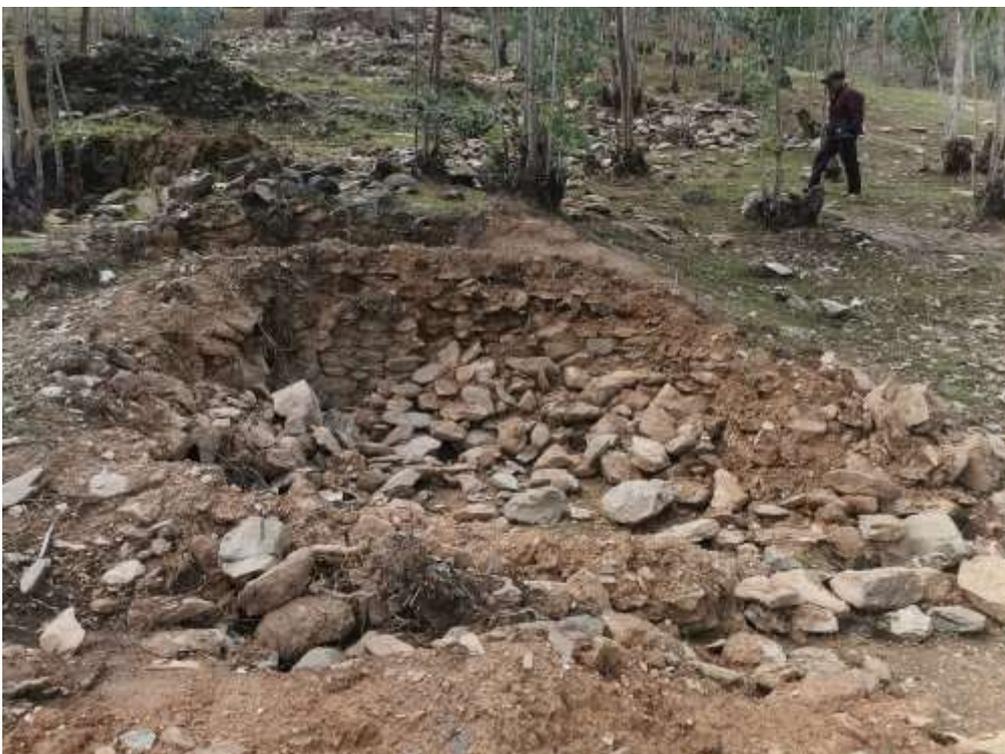
Foto N° 02: Vista de la destrucción de las estructuras de planta circular y semi circular en su totalidad del Sitio Arqueológico de Hualhuacuto y/o Tinllanku, lo cual se encuentra destruido al 100% de su extensión.

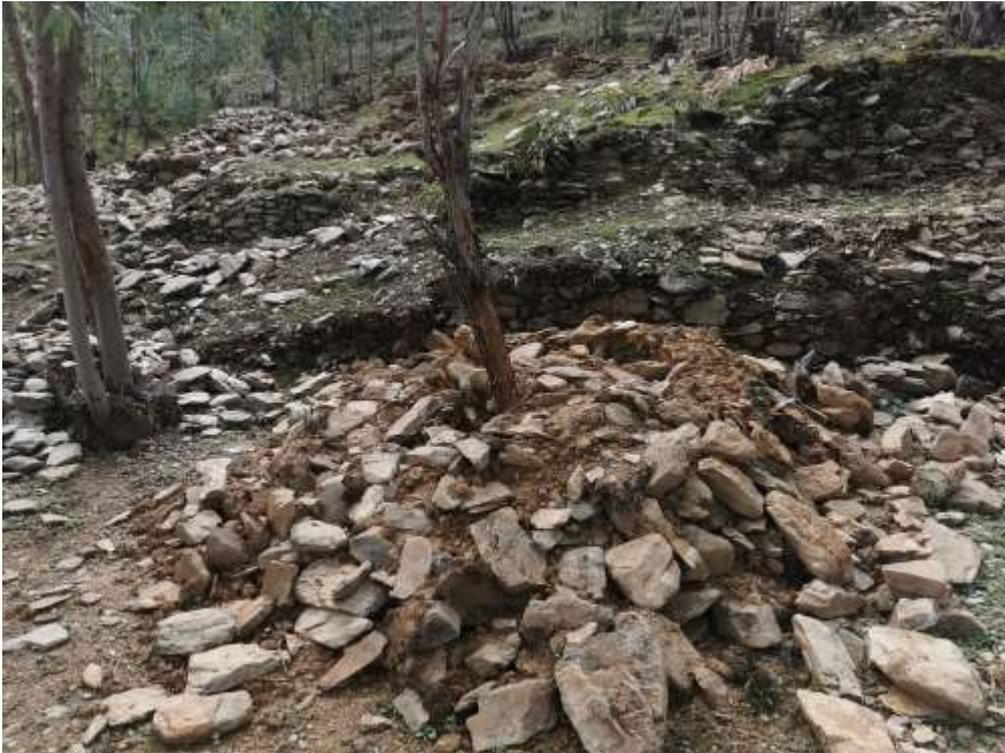
Foto N° 03: Vista de la destrucción de las estructuras de planta circular y semi circular en su totalidad del Sitio Arqueológico de Hualhuacuto y/o Tinllanku, lo cual se encuentra destruido al 100% de su extensión.

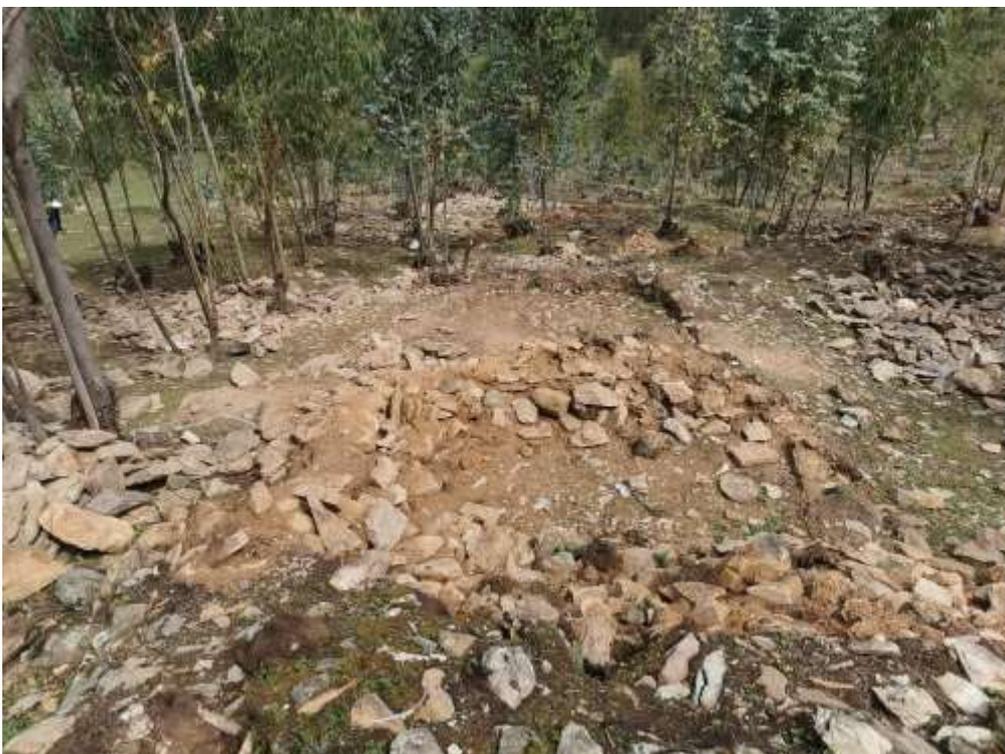
Foto N° 04: Vista de la destrucción de las estructuras de planta circular y semi circular en su totalidad del Sitio Arqueológico de Hualhuacuto y/o Tinllanku, lo cual se encuentra destruido al 100% de su extensión.

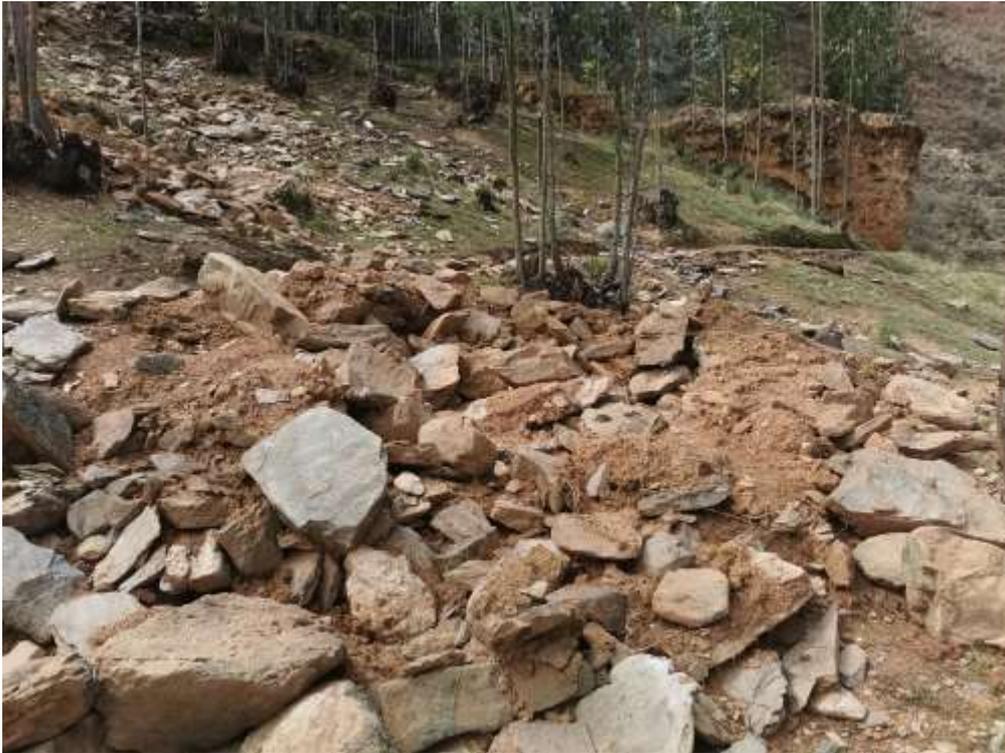
Foto N° 05: Vista de la destrucción de las estructuras de planta circular y semi circular en su totalidad del Sitio Arqueológico de Hualhuacuto y/o Tinllanku, lo cual se encuentra destruido al 100% de su extensión.

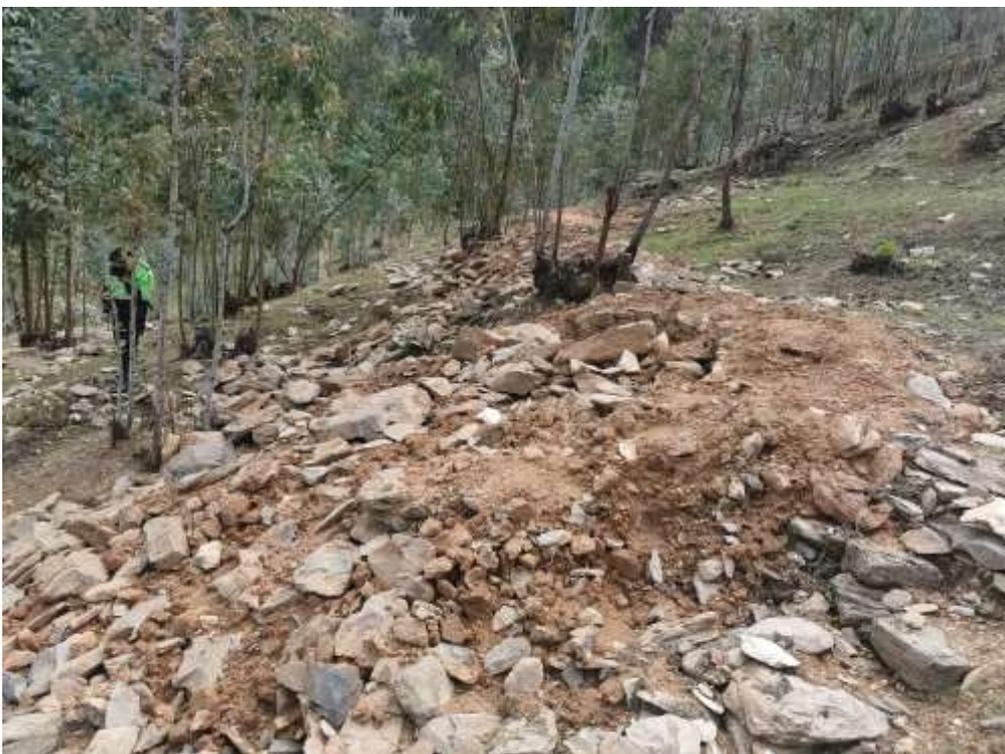
Foto N° 06: Vista de la destrucción de las estructuras de planta circular y semi circular en su totalidad del Sitio Arqueológico de Hualhuacuto y/o Tinllanku, lo cual se encuentra destruido al 100% de su extensión.

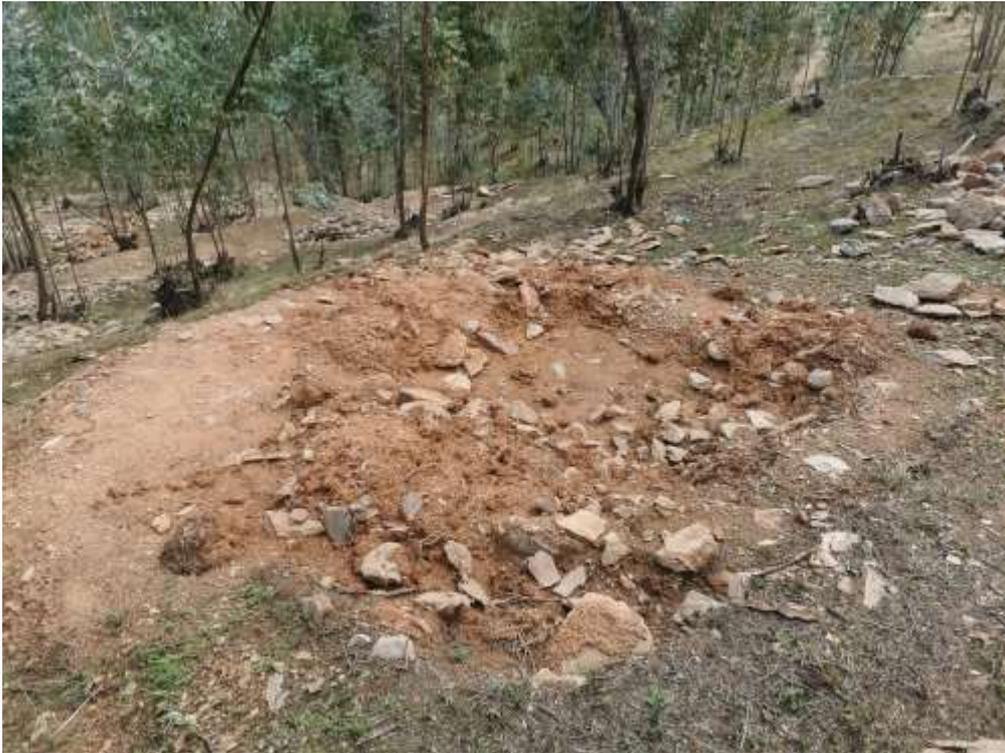
Foto N° 07: Vista de la destrucción de las estructuras de planta circular y semi circular en su totalidad del Sitio Arqueológico de Hualhuacuto y/o Tinllanku, lo cual se encuentra destruido al 100% de su extensión.

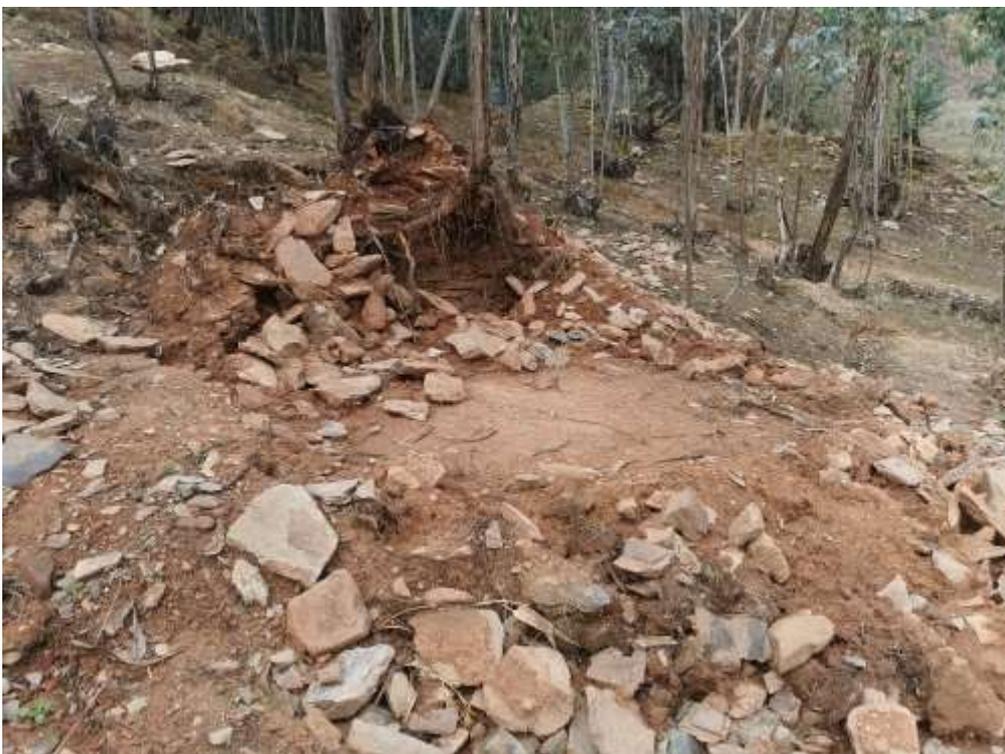
Foto N° 08: Vista de la destrucción de las estructuras de planta circular y semi circular en su totalidad del Sitio Arqueológico de Hualhuacuto y/o Tinllanku, lo cual se encuentra destruido al 100% de su extensión.

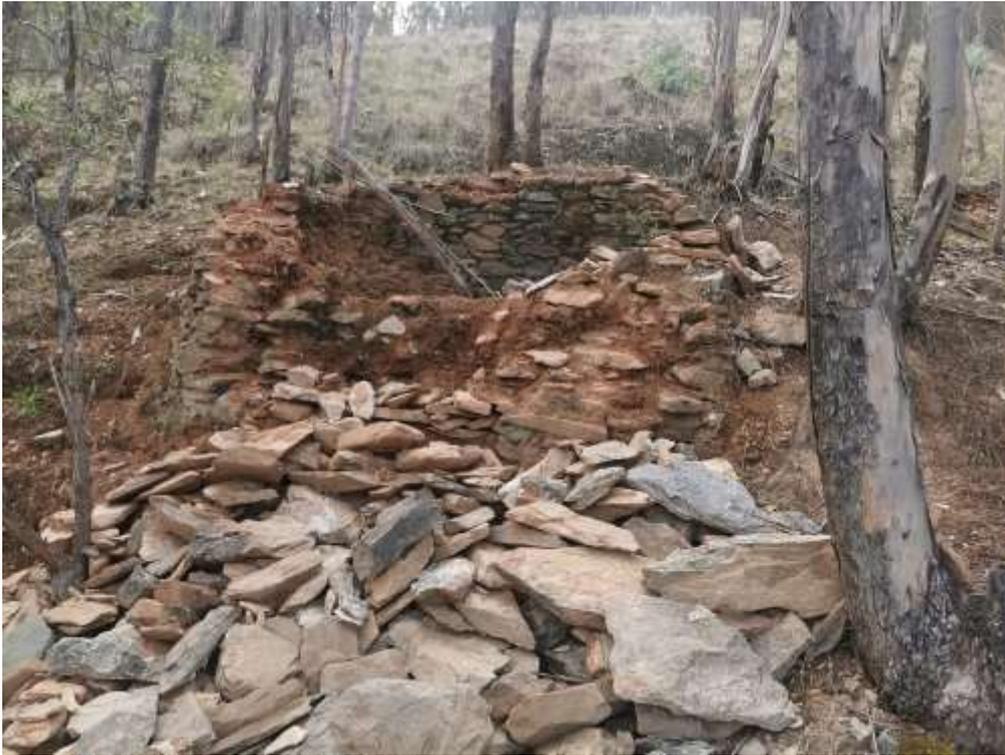
Foto N° 09: Vista de la destrucción de las estructuras de planta circular y semi circular en su totalidad del Sitio Arqueológico de Hualhuacuto y/o Tinllanku, lo cual se encuentra destruido al 100% de su extensión.

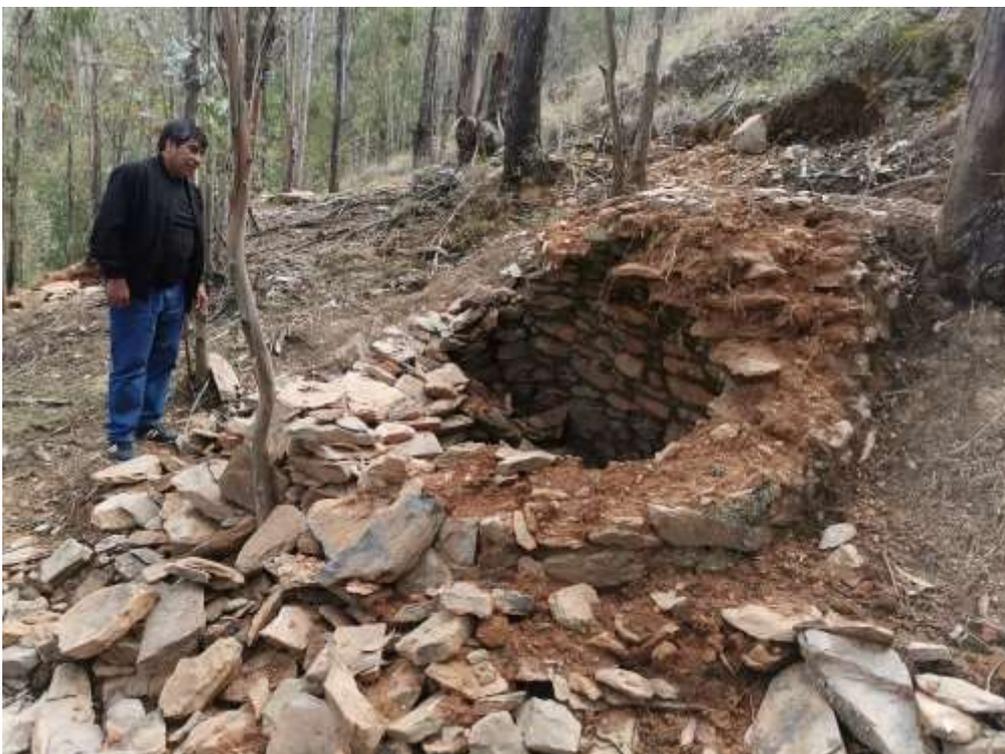
Foto N° 10: Vista de la destrucción de las estructuras de planta circular y semi circular en su totalidad del Sitio Arqueológico de Hualhuacuto y/o Tinllanku, lo cual se encuentra destruido al 100% de su extensión.

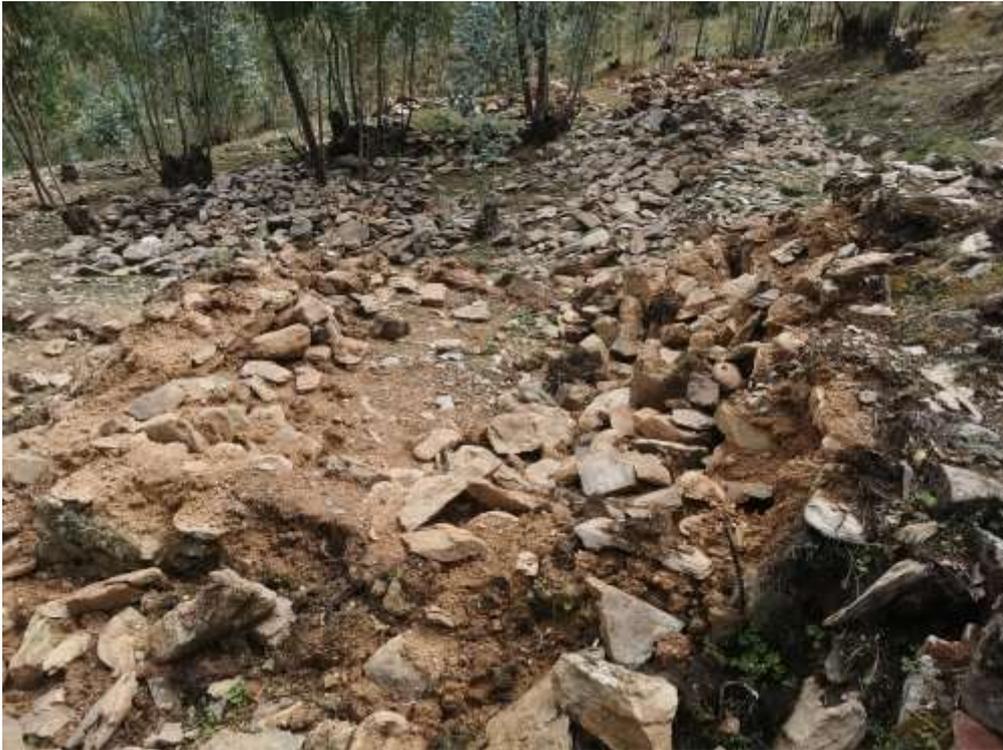
Foto N° 11: Vista de la destrucción de las estructuras de planta circular y semi circular en su totalidad del Sitio Arqueológico de Hualhuacuto y/o Tinllanku, lo cual se encuentra destruido al 100% de su extensión.

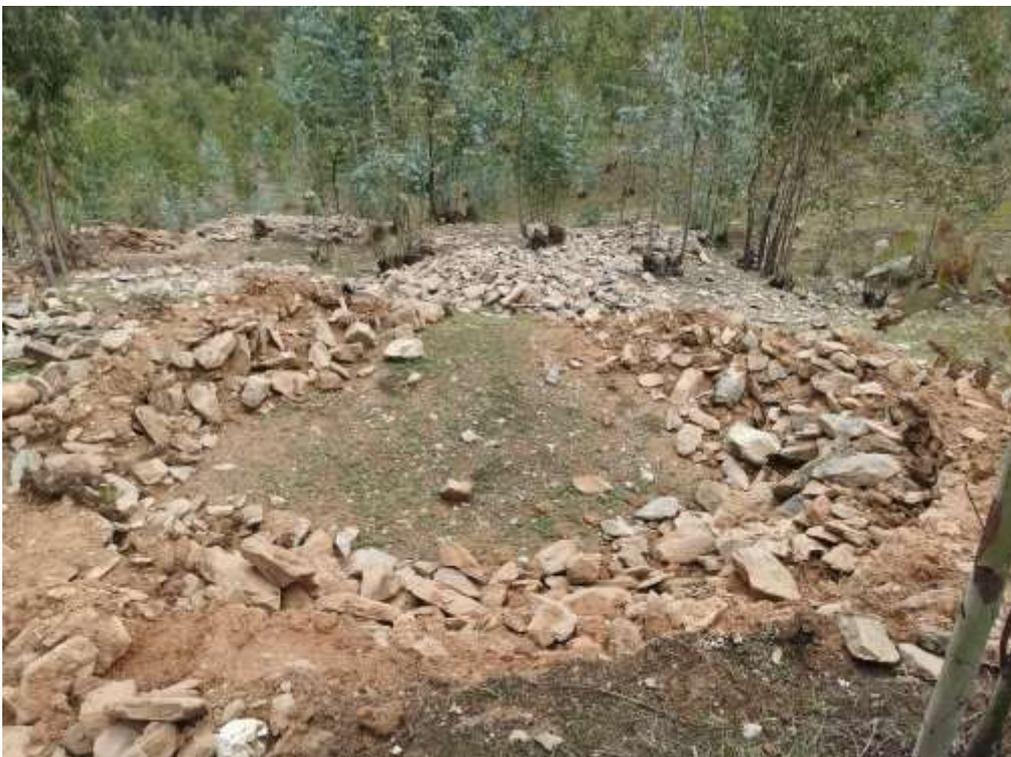
Foto N° 12: Vista de la destrucción de las estructuras de planta circular y semi circular en su totalidad del Sitio Arqueológico de Hualhuacuto y/o Tinllanku, lo cual se encuentra destruido al 100% de su extensión.

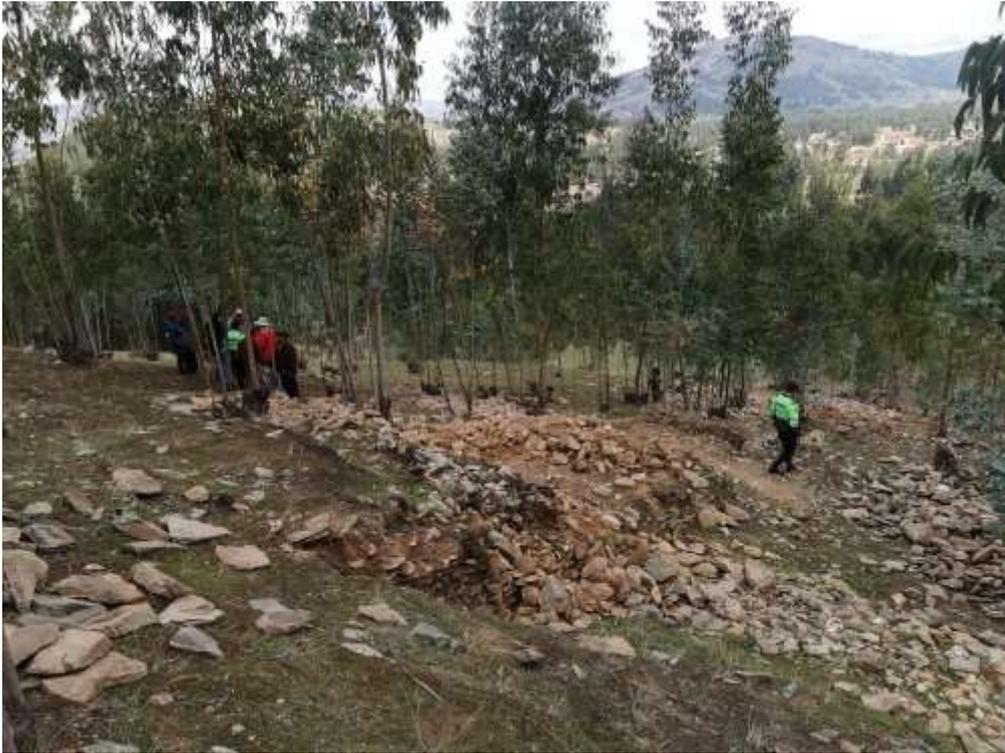
Foto N° 13: Vista de la destrucción de las estructuras de planta circular y semi circular en su totalidad del Sitio Arqueológico de Hualhuacuto y/o Tinllanku, lo cual se encuentra destruido al 100% de su extensión.

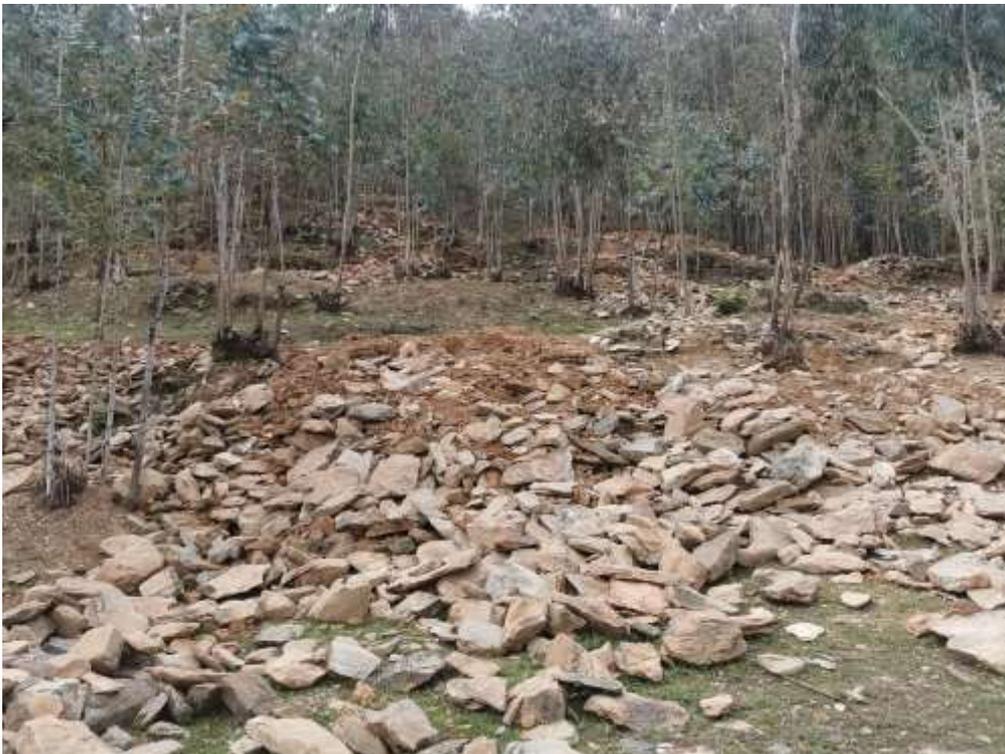
Foto N° 14: Vista de la destrucción de las estructuras de planta circular y semi circular en su totalidad del Sitio Arqueológico de Hualhuacuto y/o Tinllanku, lo cual se encuentra destruido al 100% de su extensión.

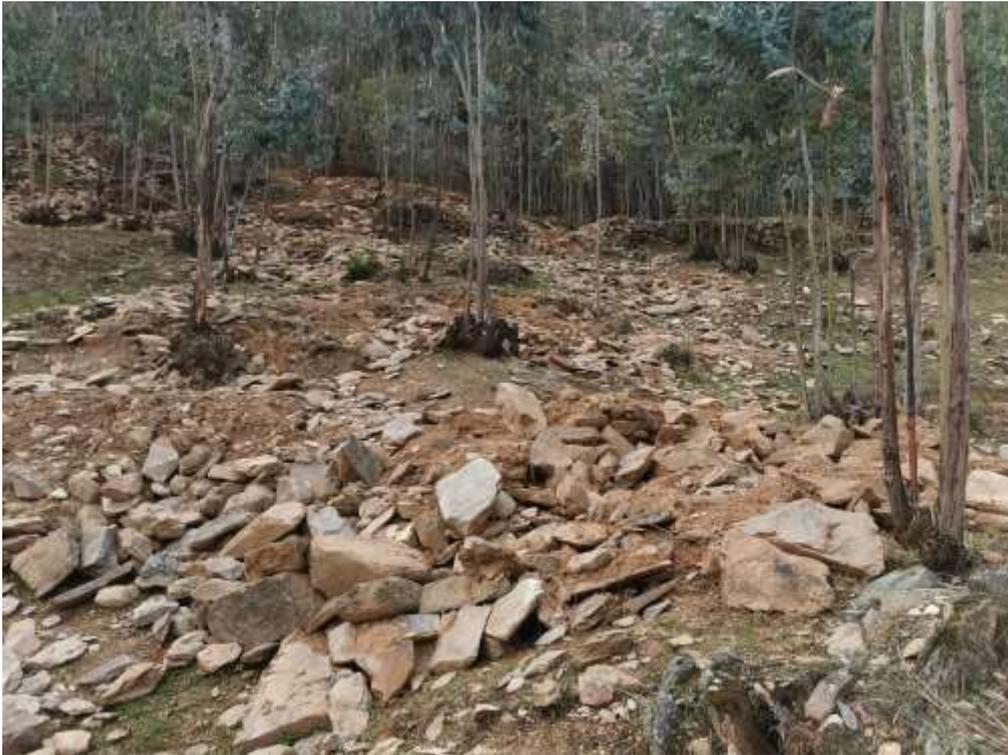
Foto N° 15: Vista de la destrucción de las estructuras de planta circular y semi circular en su totalidad del Sitio Arqueológico de Hualhuacuto y/o Tinllanku, lo cual se encuentra destruido al 100% de su extensión.

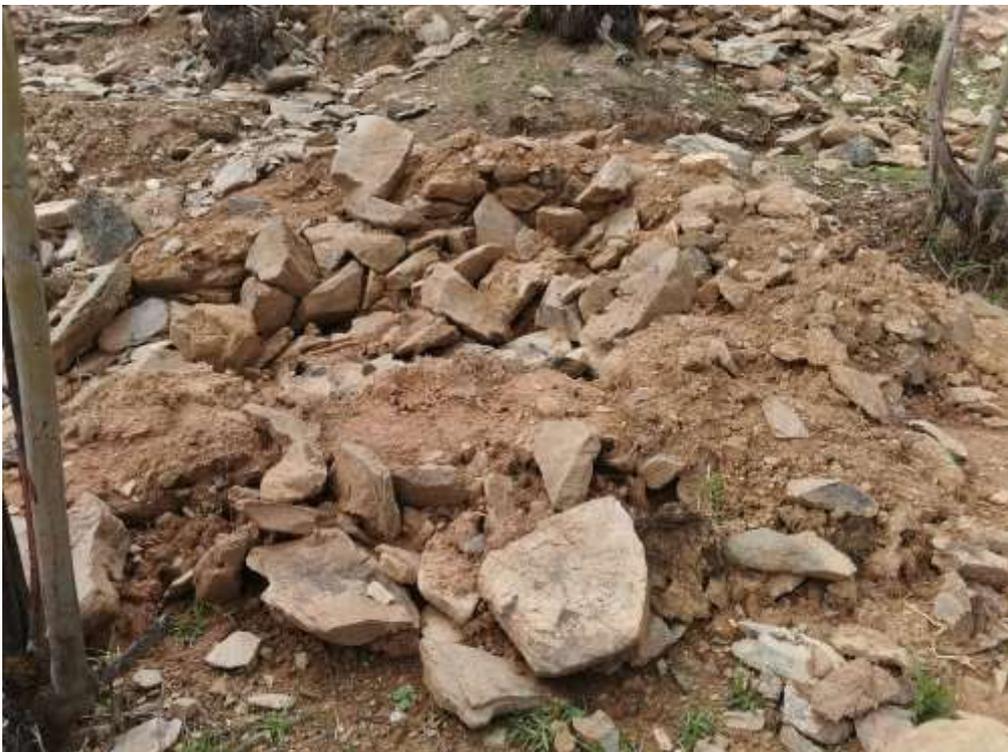
Foto N° 16: Vista de la destrucción de las estructuras de planta circular y semi circular en su totalidad del Sitio Arqueológico de Hualhuacuto y/o Tinllanku, lo cual se encuentra destruido al 100% de su extensión.

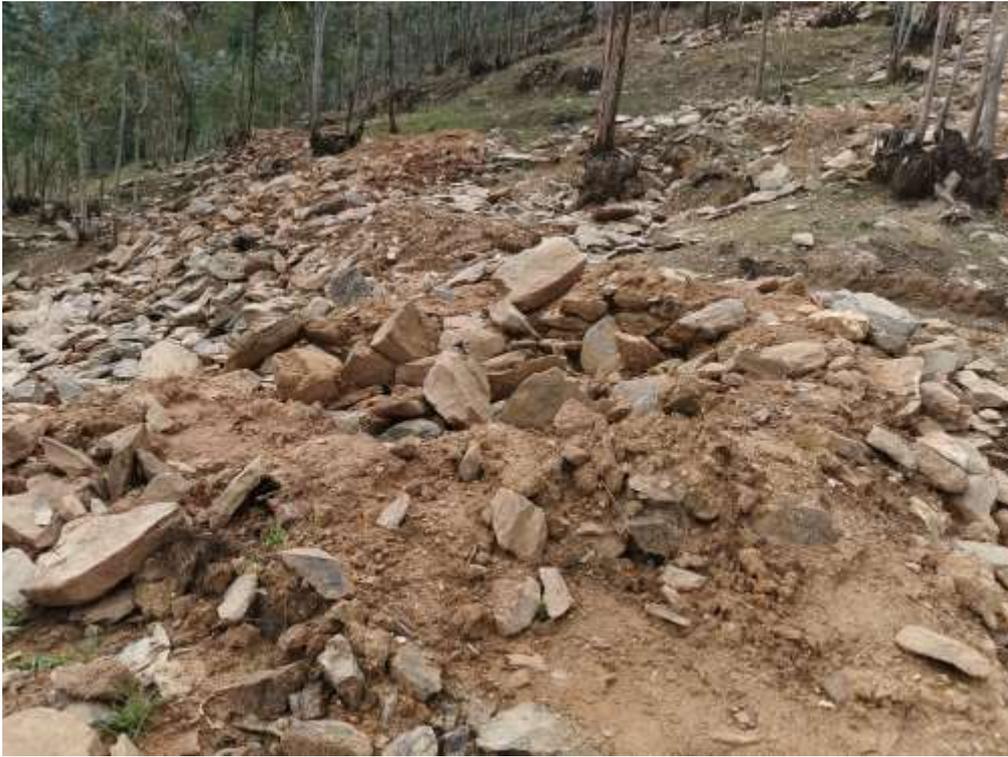
Foto N° 17: Vista de la destrucción de las estructuras de planta circular y semi circular en su totalidad del Sitio Arqueológico de Hualhuacuto y/o Tinllanku, lo cual se encuentra destruido al 100% de su extensión.

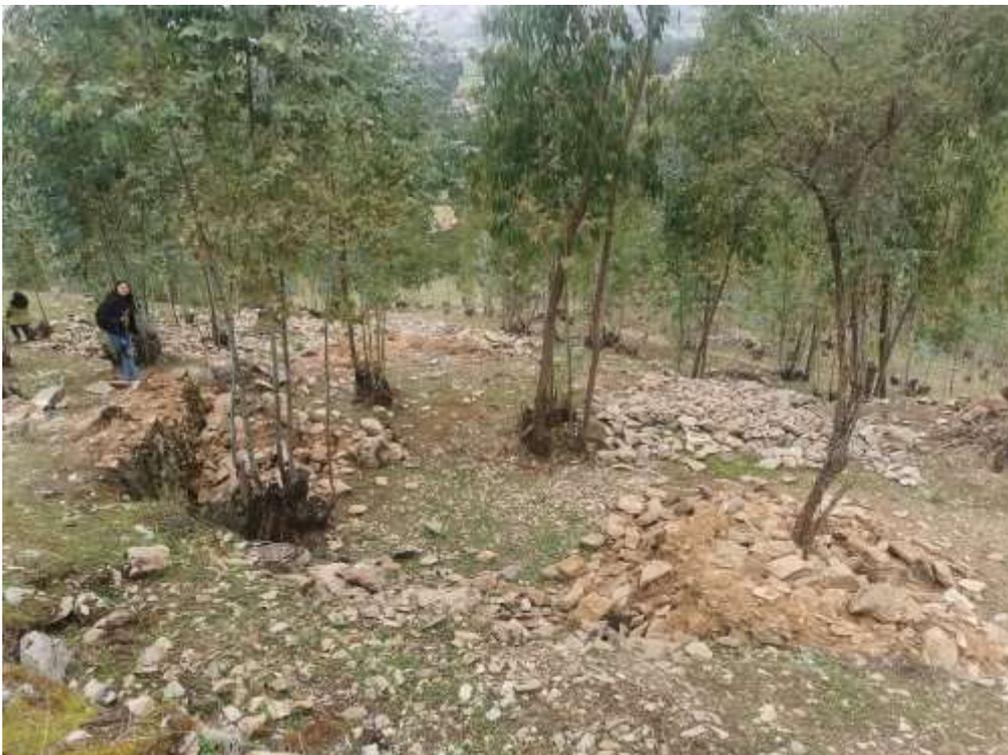
Foto N° 18: Vista de la destrucción de las estructuras de planta circular y semi circular en su totalidad del Sitio Arqueológico de Hualhuacuto y/o Tinllanku, lo cual se encuentra destruido al 100% de su extensión.

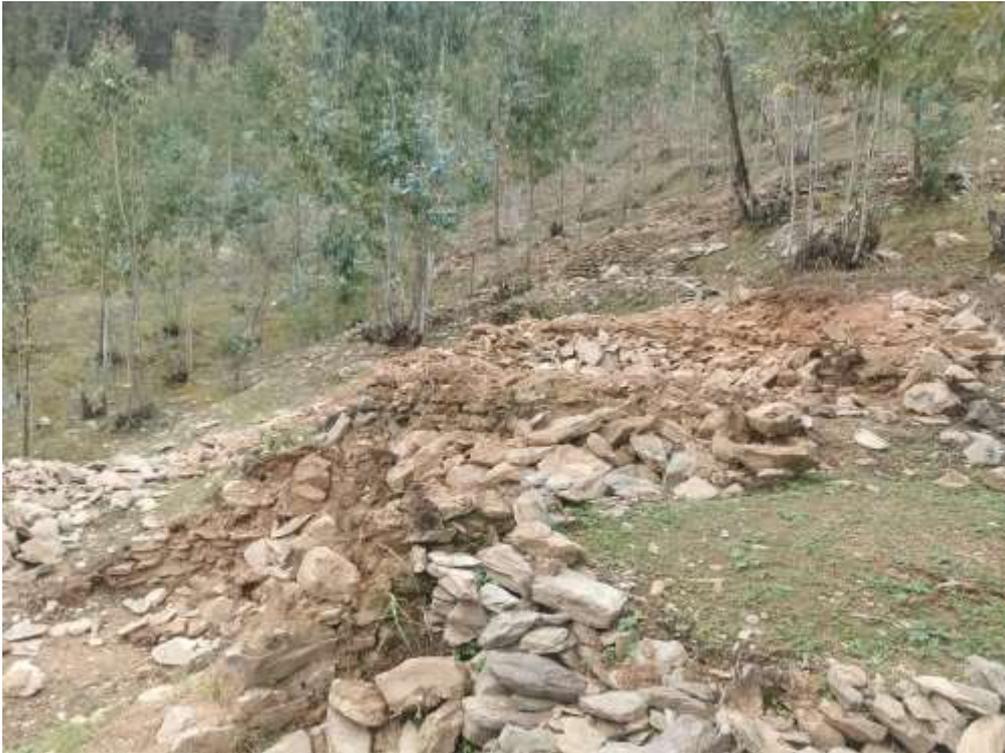
Foto N° 19: Vista de la destrucción de las estructuras de planta circular y semi circular en su totalidad del Sitio Arqueológico de Hualhuacuto y/o Tinllanku, lo cual se encuentra destruido al 100% de su extensión.

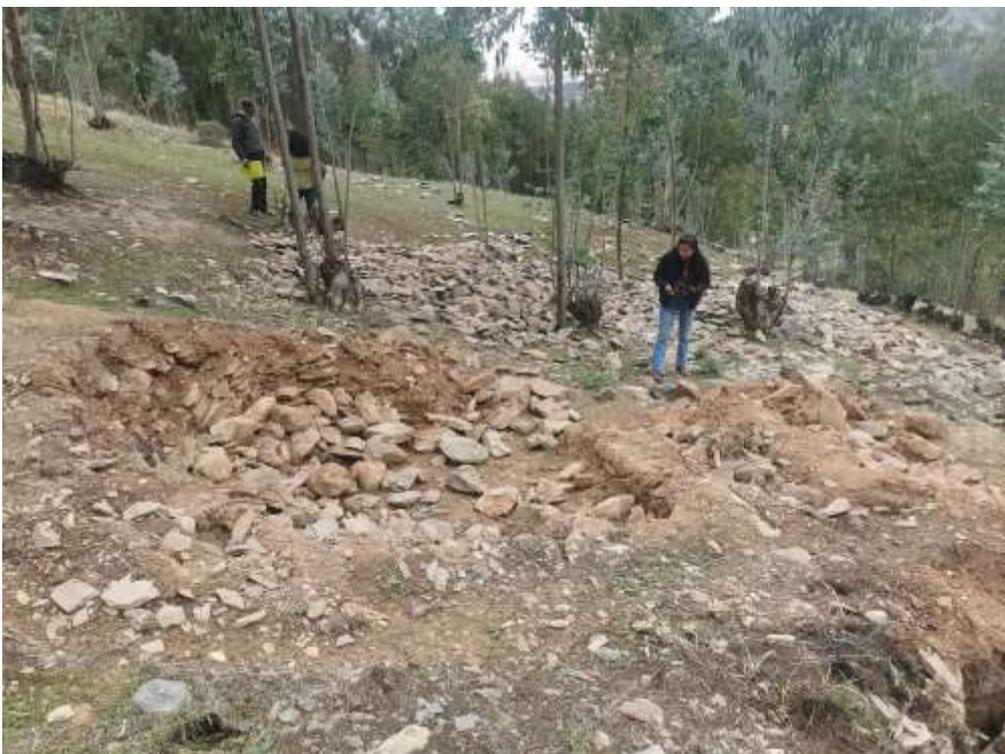
Foto N° 20: Vista de la destrucción de las estructuras de planta circular y semi circular en su totalidad del Sitio Arqueológico de Hualhuacuto y/o Tinllanku, lo cual se encuentra destruido al 100% de su extensión.

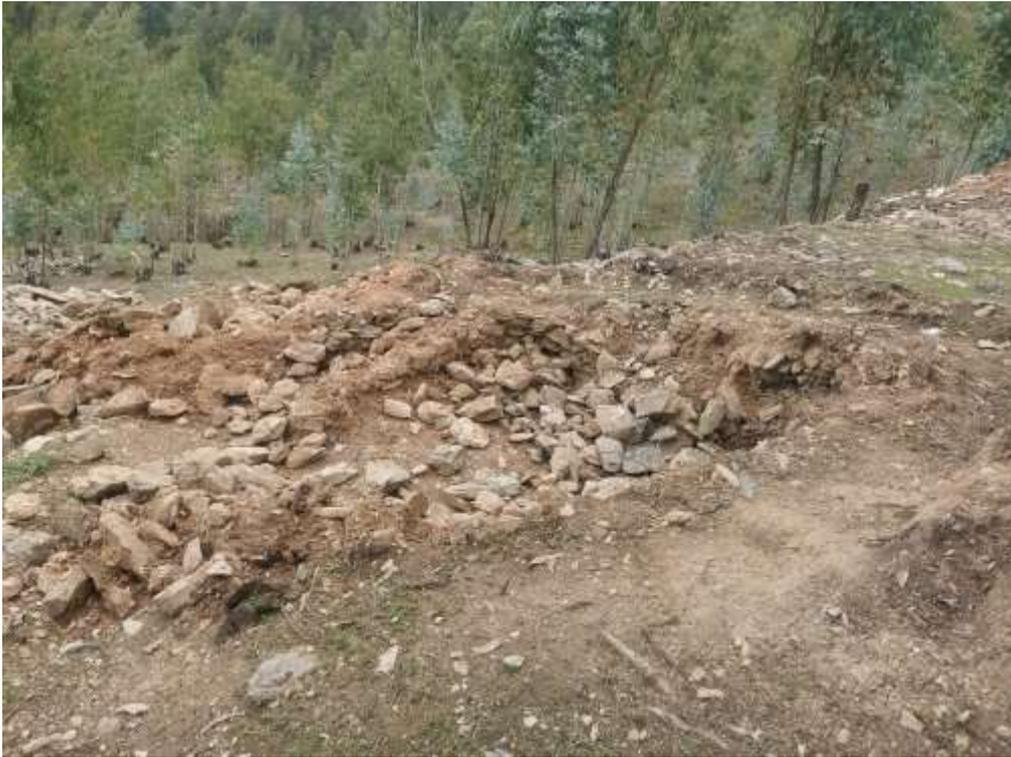
Foto N° 21: Vista de la destrucción de las estructuras de planta circular y semi circular en su totalidad del Sitio Arqueológico de Hualhuacuto y/o Tinllanku, lo cual se encuentra destruido al 100% de su extensión.

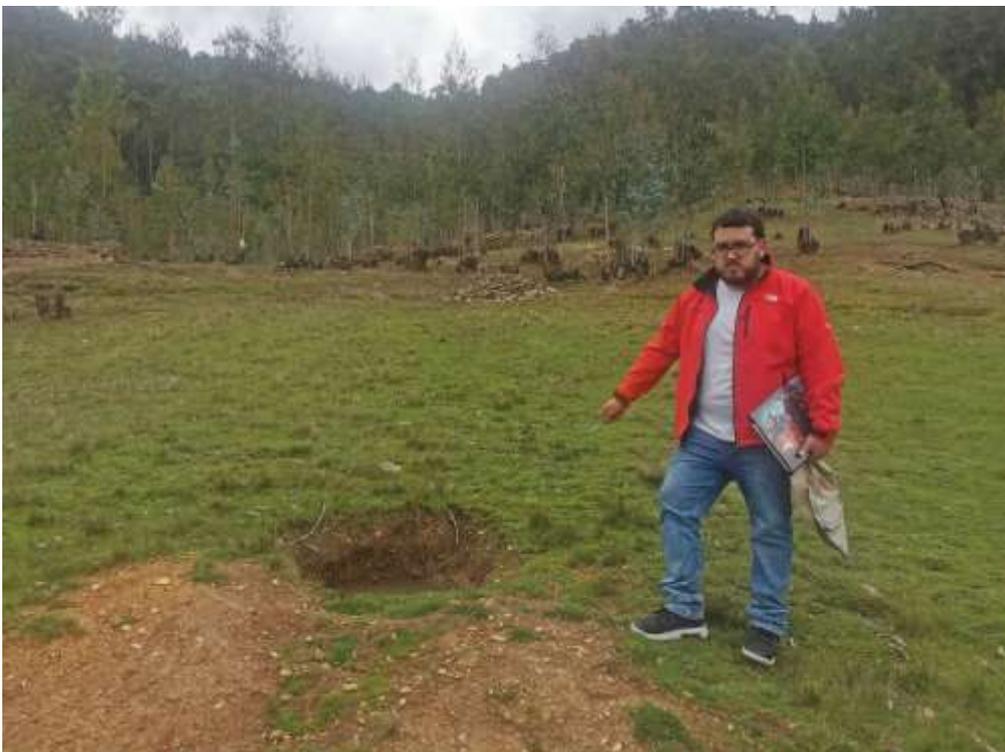
Foto N° 22: Vista de calicatas en el área del Sitio Arqueológico de Hualhuacuto y/o Tinllanku, donde se ha efectuado la destrucción total de las estructuras de planta circular y semi circular.
