## RESOLUCION DIRECTORAL N° 000078-2023-DGPA/MC

**INFORME N° 000096-2023-DGPA-ARD/MC**

**Asunto :** REMITO INFORME PARA SU DETERMINACIÓN DE LA  
PROTECCIÓN PROVISIONAL DEL PAISAJE ARQUEOLÓGICO  
DE HUAYTARÁ  
(COMPLEJO ARQUEOLÓGICO DE HUAYTARÁ, SITIO  
ARQUEOLÓGICO DE SANTA CATALINA O LOMO LARGO,  
ANDENERÍA PREHISPÁNICA Y CAMINOS PREHISPÁNICOS),  
UBICADO EN EL DISTRITO Y PROVINCIA DE HUAYTARÁ

## INFORME N° 000452-2023-DSFL/MC

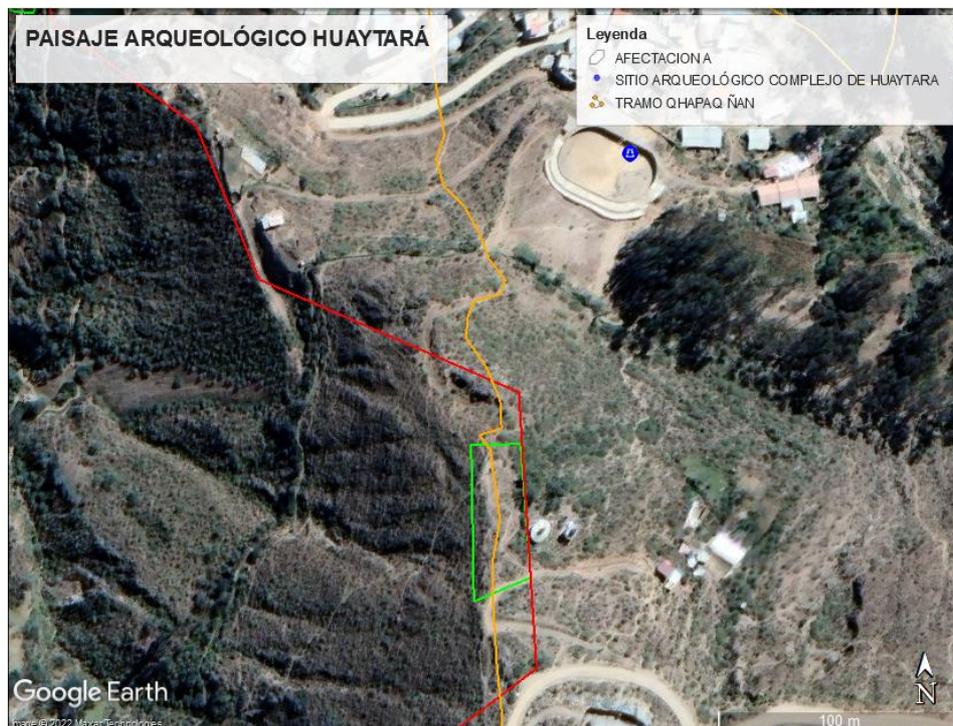
Imagen 2. Vista satelital a detalle del área de afectación A, donde se ha identificado arquitectura prehispánica en la zona de ubicación de una cruz moderna.

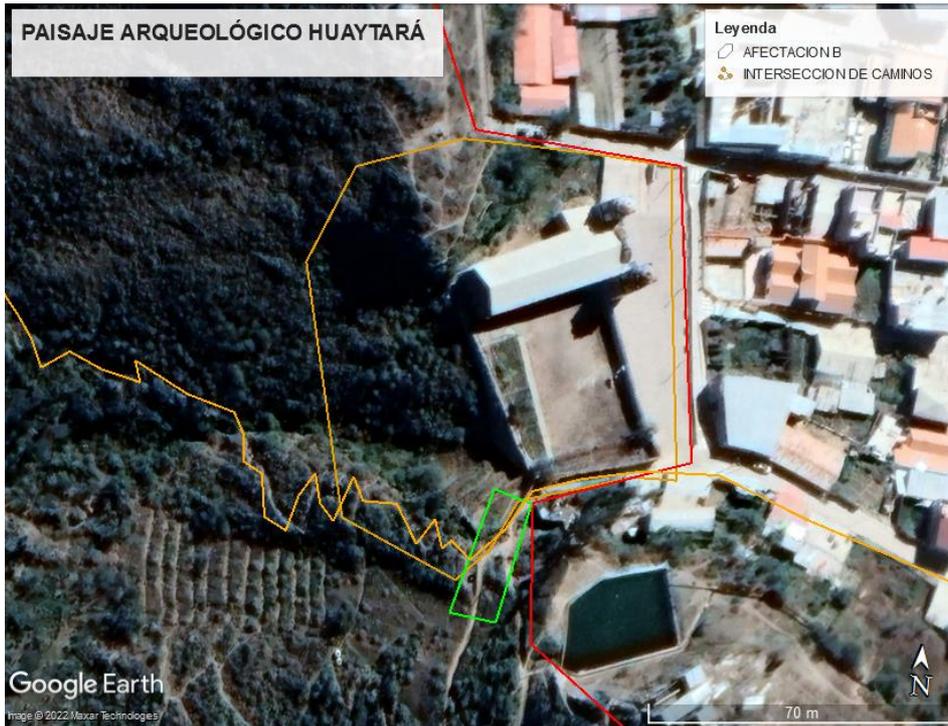
*Imagen 3. Vista satelital a través de Google Earth de la zona de afectación B, cerca al templo San Juan Bautista donde se han colocado postes de luz y arrojado y quemado basura moderna.*

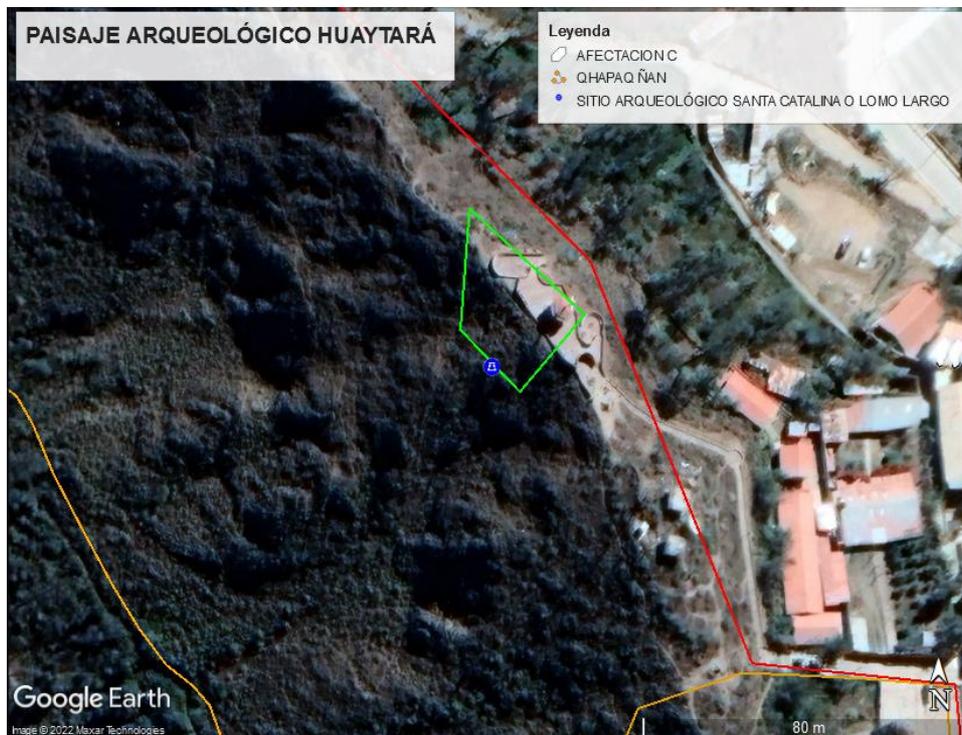
*Imagen 4. Vista satelital a través de Google Earth de la zona de afectación C, donde se evidencia la construcción de un mirador moderno en parte de las evidencias culturales que presentan declaratoria.*

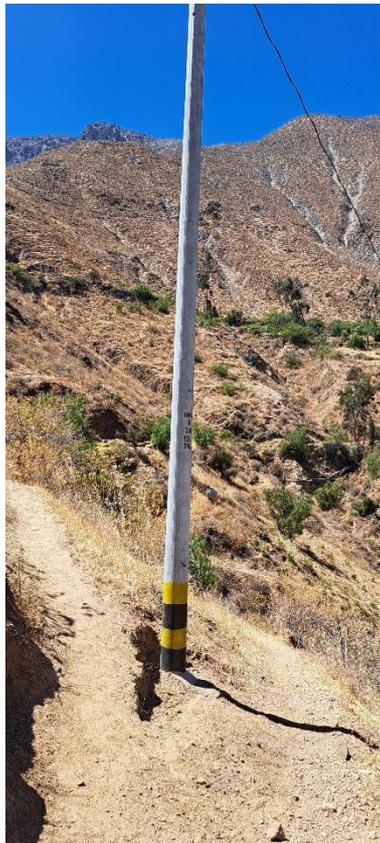
Imagen 6. Poste de luz colocado sobre parte del Qhapaq Ñan, en el Paisaje Arqueológico de Huaytará (Vista N-S).

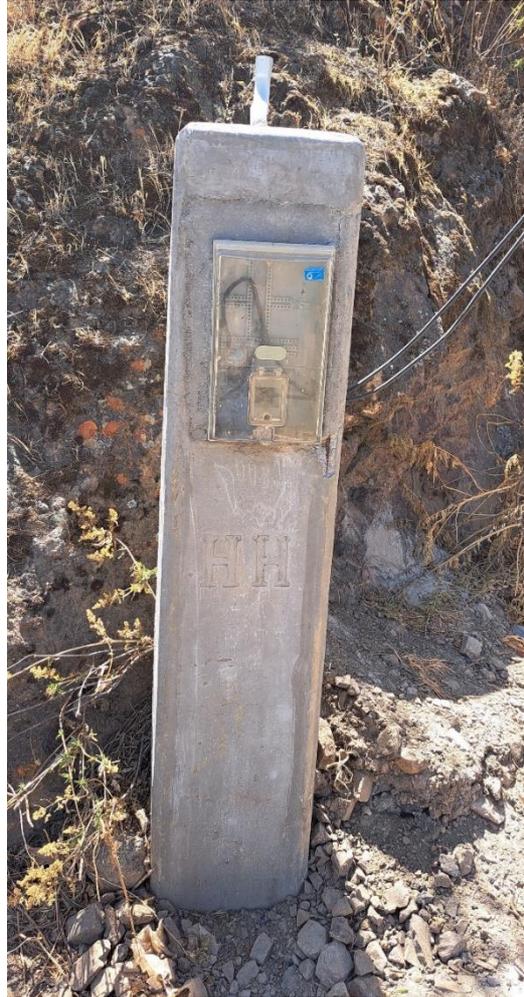
*Imagen 7. Colocación de un medidor de luz en el área del Qhapaq Ñan, en el Paisaje Arqueológico de Huaytará (Vista O-E).*

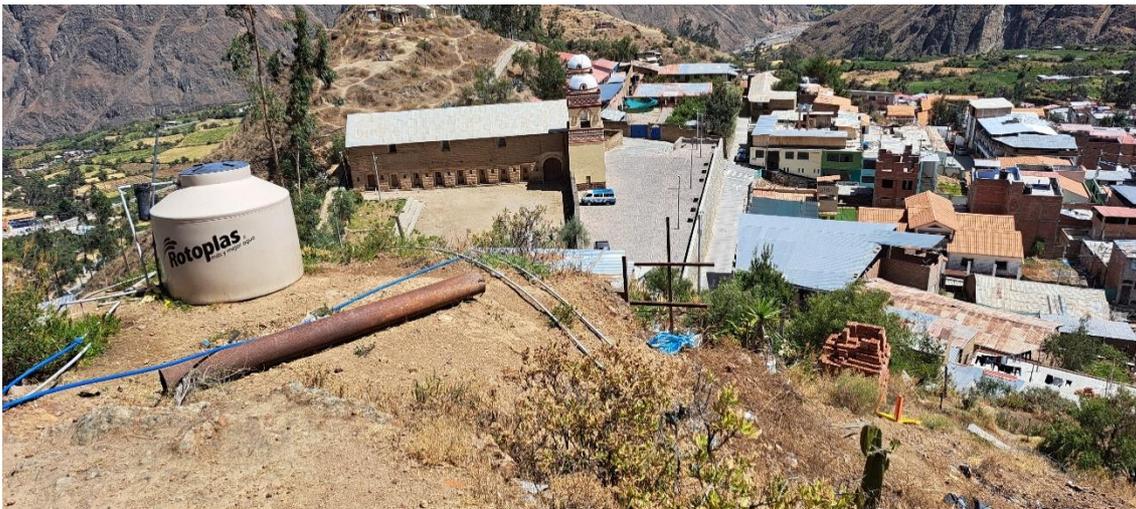
*Imagen 8. Vista panorámica del área colindante con la iglesia San Juan Bautista de Huaytará donde se aprecian ladrillos, instalaciones de agua potable (Vista S-N).*

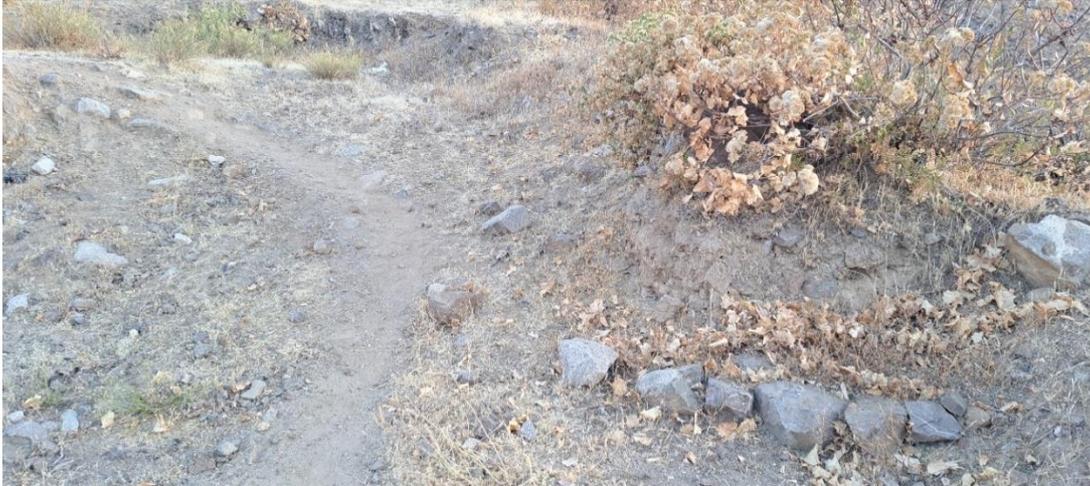
*Imagen 9. Cabeceras de muros expuestos en la zona alta del Paisaje Arqueológico de Huaytará, en el área donde se ubica una cruz católica (Vista N-S).*

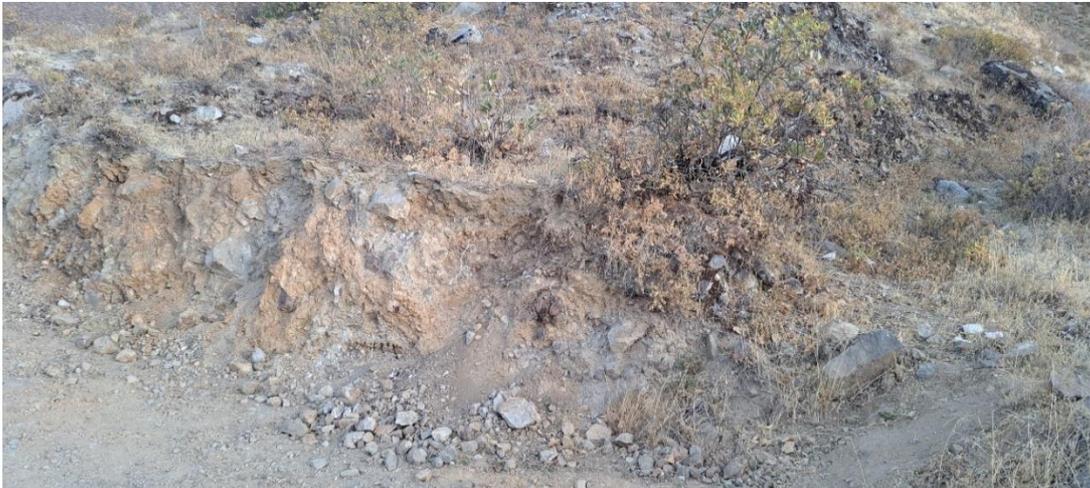
*Imagen 10. Excavaciones realizadas en la parte alta del Paisaje Arqueológico de Huaytará donde se observan excavaciones realizadas (Vista N-S).*

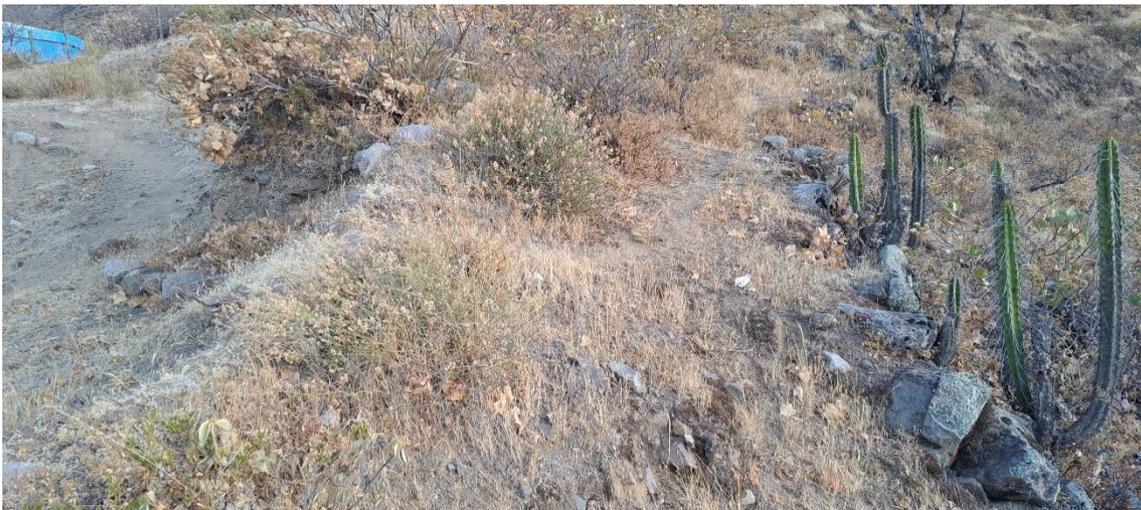
*Imagen 11. Muros prehispánicos identificados en la parte alta del Paisaje Arqueológico de Huaytará (N-S).*

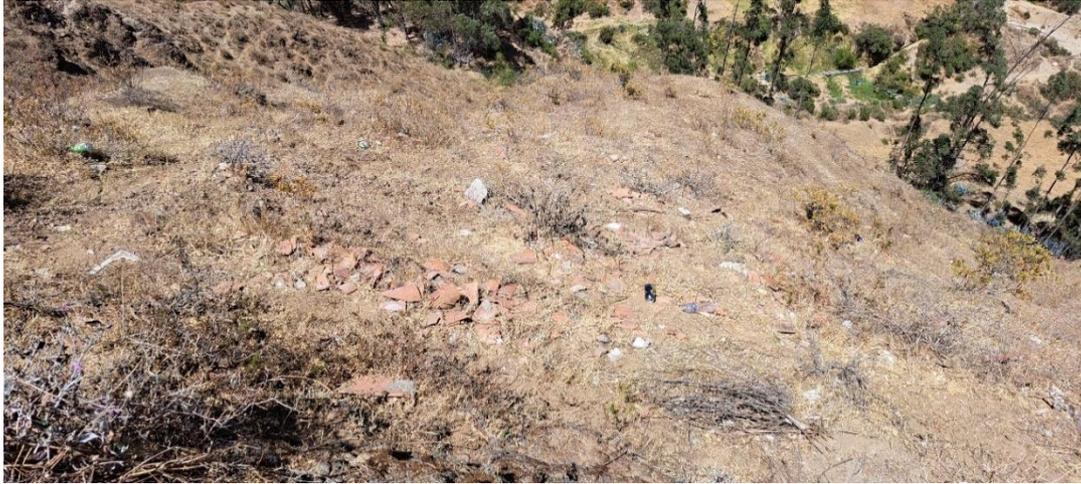
*Imagen 12. Arrojo de desmonte y basura cerca al centroide del Sitio Arqueológico de Santa Catalina o Lomo Largo (Vista E-O).*

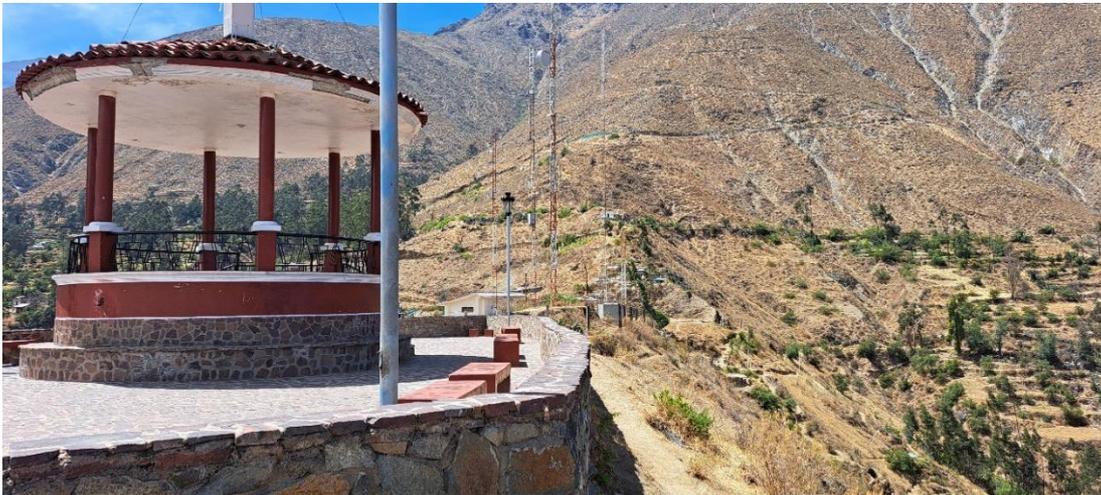
*Imagen 13. Construcción de un mirador en parte del Sitio Arqueológico de Santa Catalina o Lomo Largo (Vista N-S).*

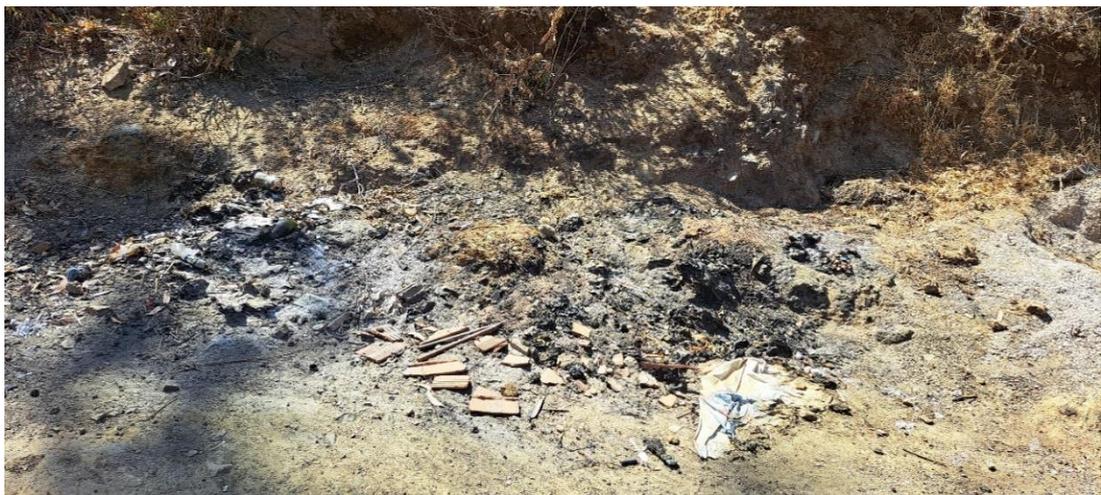
*Imagen 14. Arrojo de basura, desmonte y quema en la zona del Qhapaq Ñan al interior del Paisaje Arqueológico de Huaytará (Vista S-N).*

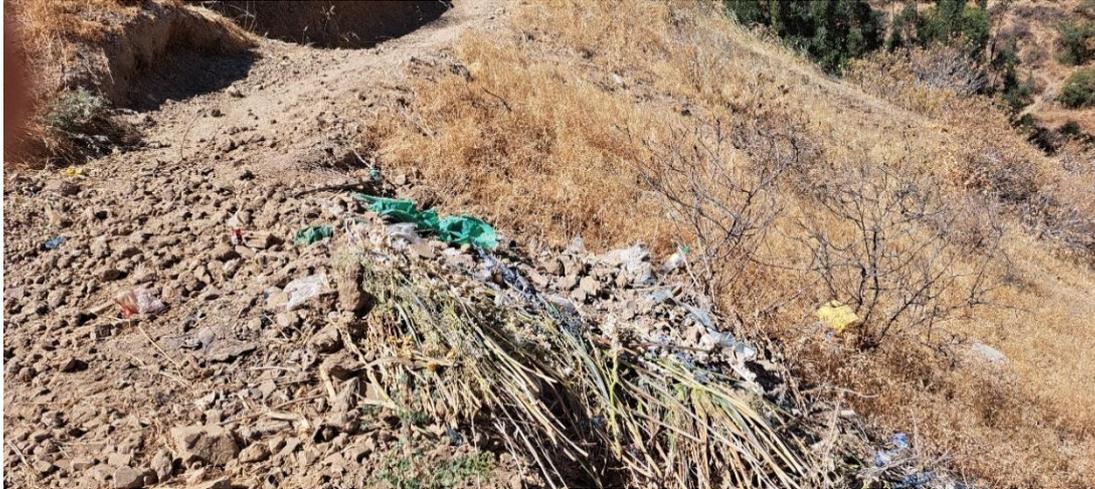
*Imagen 15. Área del Qhapaq Ñan que presenta arrojó de basura y desmonte sobre la calzada (Vista NE-SO).*

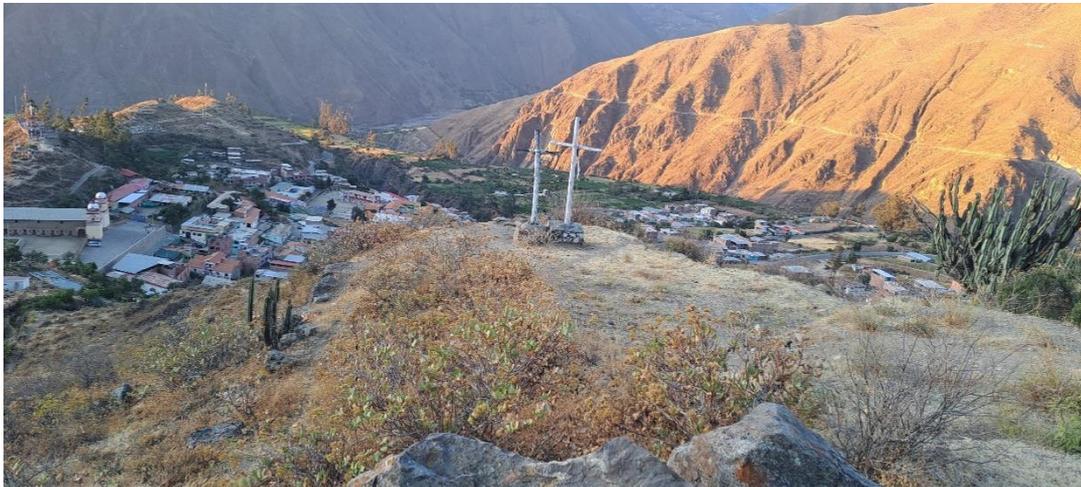
*Imagen 16. Vista del área que presenta colocación de cruces donde se presentan estructuras arquitectónicas prehispánicas y parte de un segmento del Qhapaq Ñan (Vista S-N).*

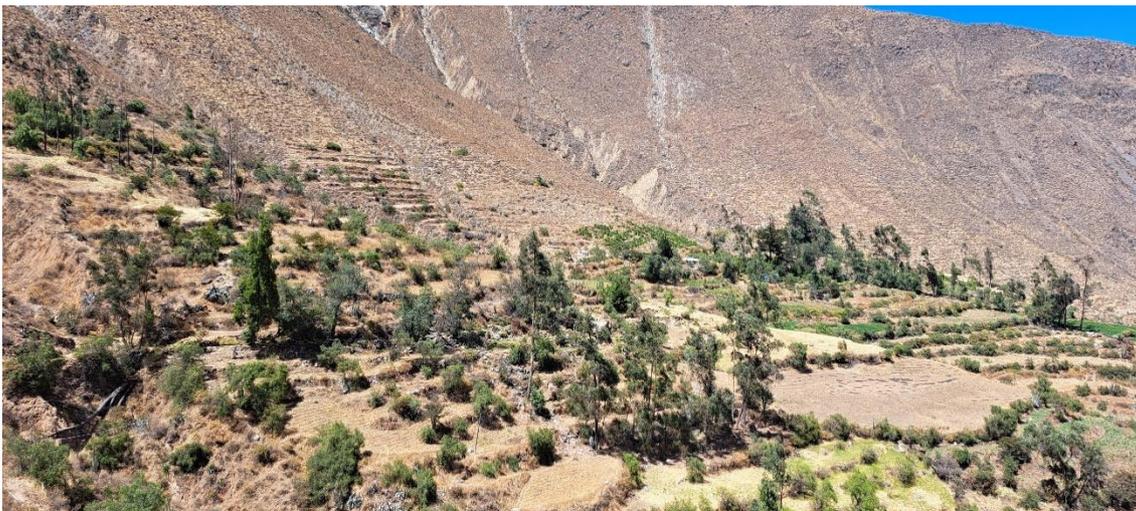
*Imagen 17. Vista del área que presenta la andenería prehispánica que conforma el Paisaje Arqueológico de Huaytará (Vista E-O).*
