## RESOLUCION DIRECTORAL N° 000080-2023-DGPA/MC

**ARTÍCULO PRIMERO.-** DETERMINAR la Protección Provisional del Sitio Arqueológico Huaca San Luis Estefanía, ubicado en el distrito y provincia del Santa, Departamento de Ancash; por el plazo de dos años, prorrogable por el mismo periodo; de acuerdo al Plano Perimétrico con código PPROV-035-MC\_DGPA-DSFL-2023 WGS84, presenta las siguientes coordenadas:

**Asunto :** Informe Técnico de Viabilidad para la determinación de la protección provisional del sitio arqueológico Huaca San Luis Estefanía, ubicado en el distrito del Santa, provincia del Santa, departamento de Áncash.

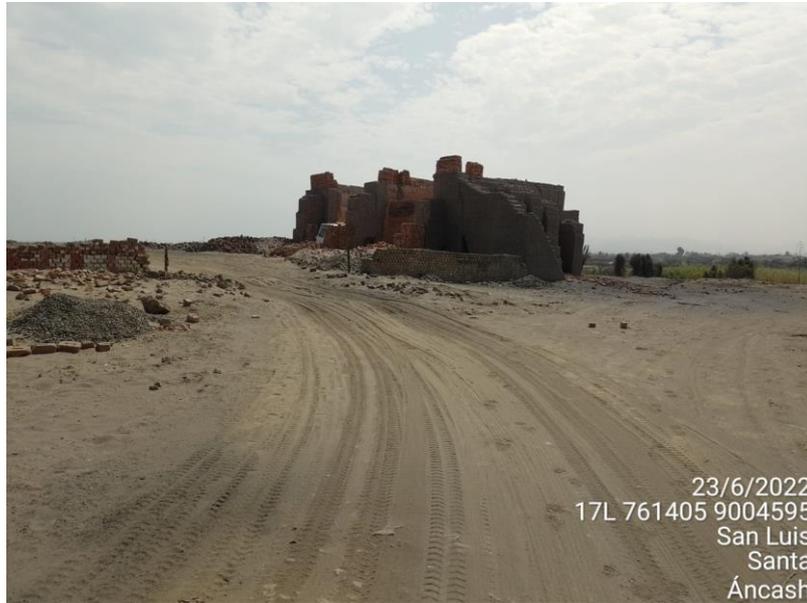
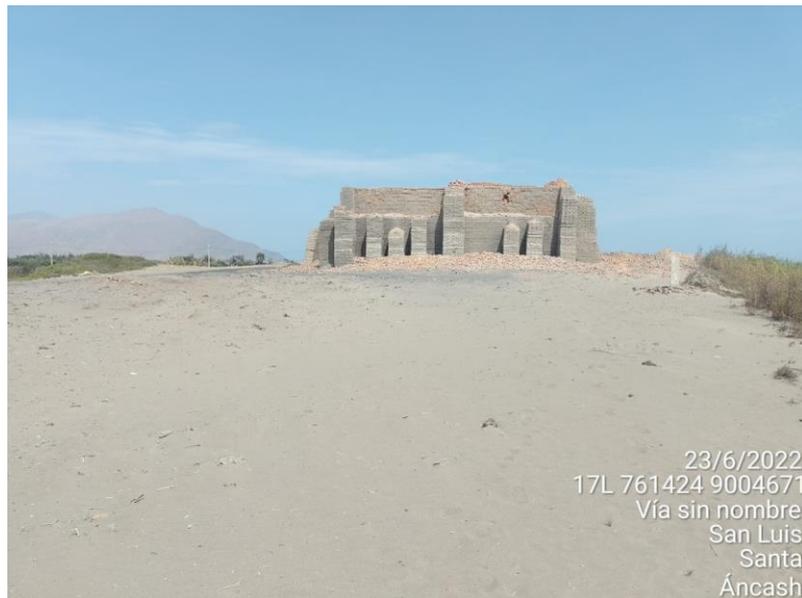
**Foto 1 y 2:** En la imagen se aprecia la construcción de una ladrillera en la cima de la Huaca Estefanía.

*Por otro lado, se ha registrado la construcción informal de un horno para quemar ladrillo en el lado norte del montículo prehispánico de unos 19.50 m de largo por 11.36 m de ancho y 2.50 m de alto aproximadamente. La presencia de este horno genera que constantemente circulen sobre la cima de la Huaca San Luis Estefanía vehículos de carga pesada para abastecerse de ladrillos, alterando la superficie original del sitio arqueológico; por otro lado, el funcionamiento constante de este horno, viene generando gran cantidad de desechos de quema como cenizas, carbón y fragmentos de ladrillos que son arrojados en el lado suroeste del área arqueológica, en algunos casos cubriendo los forados o excavaciones clandestinas alterando aún más la evidencia estratigráfica.*

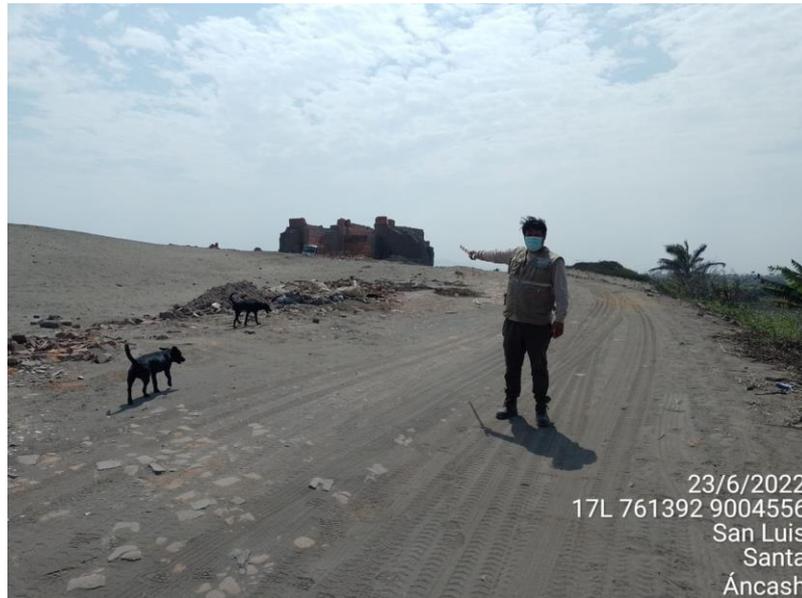
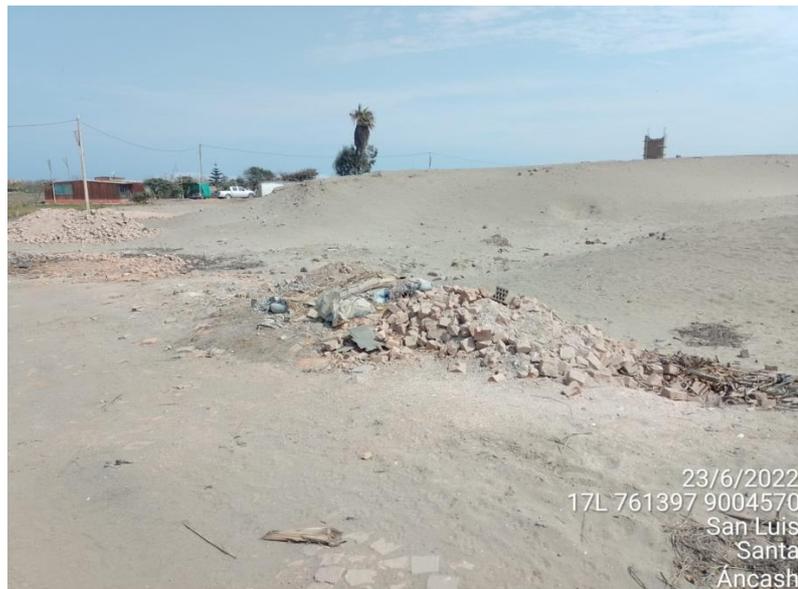
**Foto 3 y 4:** En la imagen panorámica se muestra la trocha carrozable que lo utilizan para acarrear material de la ladrillera; además de los desechos de ladrillos mezclados con basura moderna causado por la construcción y funcionamiento de la ladrillera

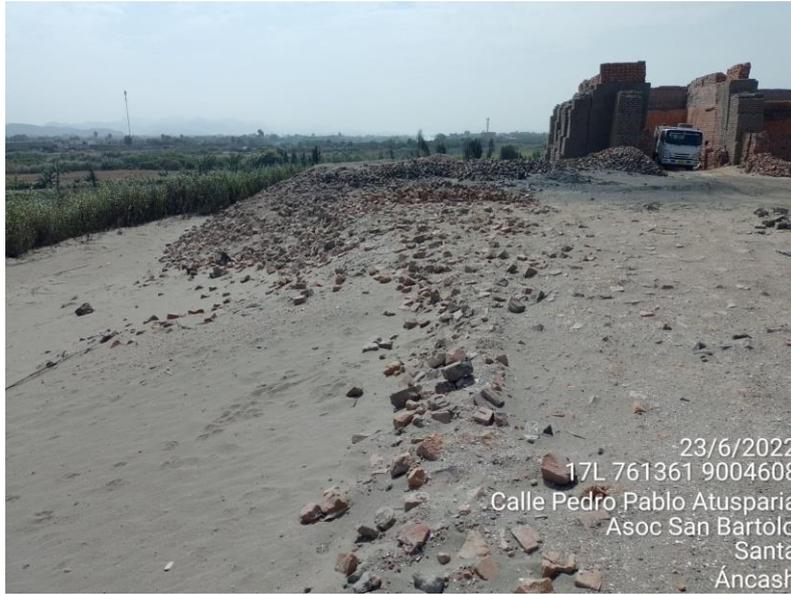
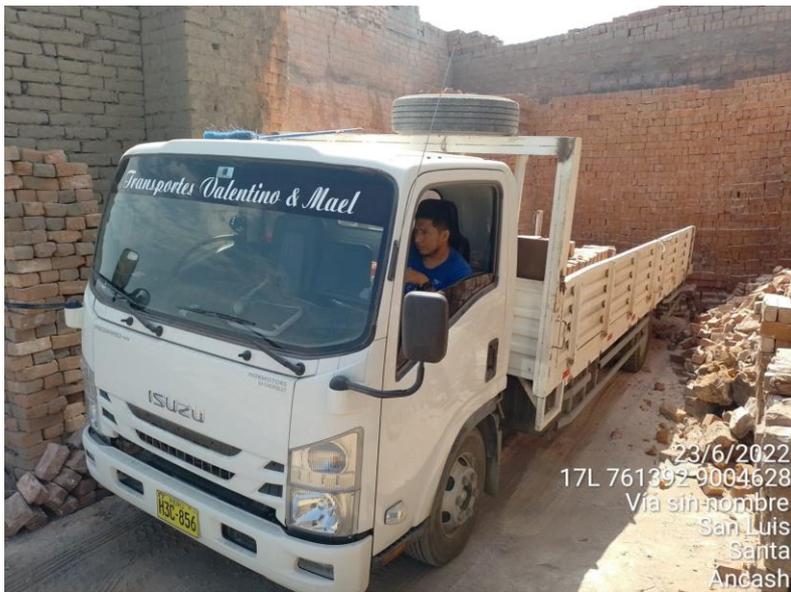
**Foto 5 y 6:** En la imagen 5 vista panorámica se muestra desechos de ladrillos mezclados con basura moderna y carbón, causado por la construcción y funcionamiento de la ladrillera. En la imagen 6 un camión de carga pesada abasteciéndose de ladrillos.

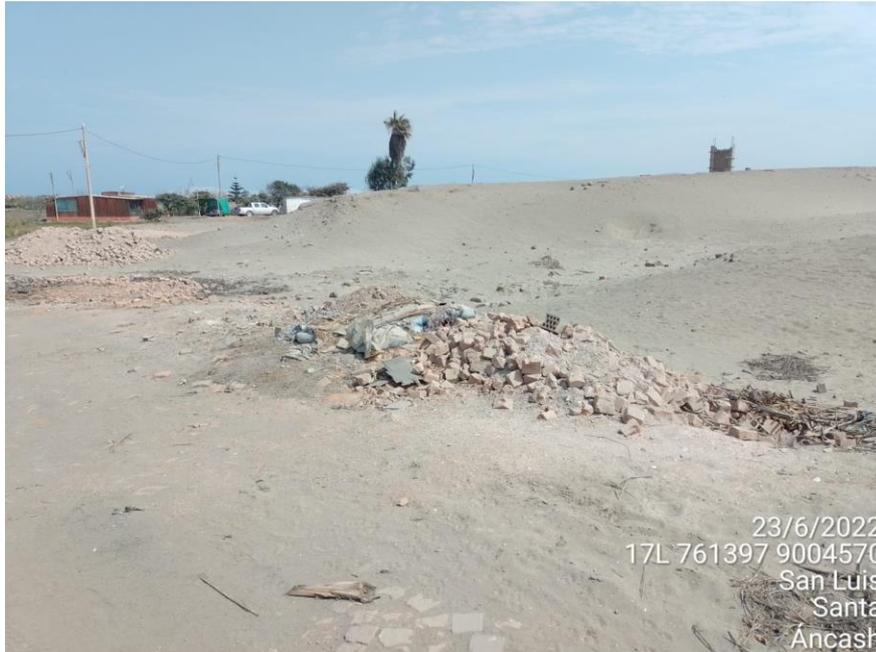
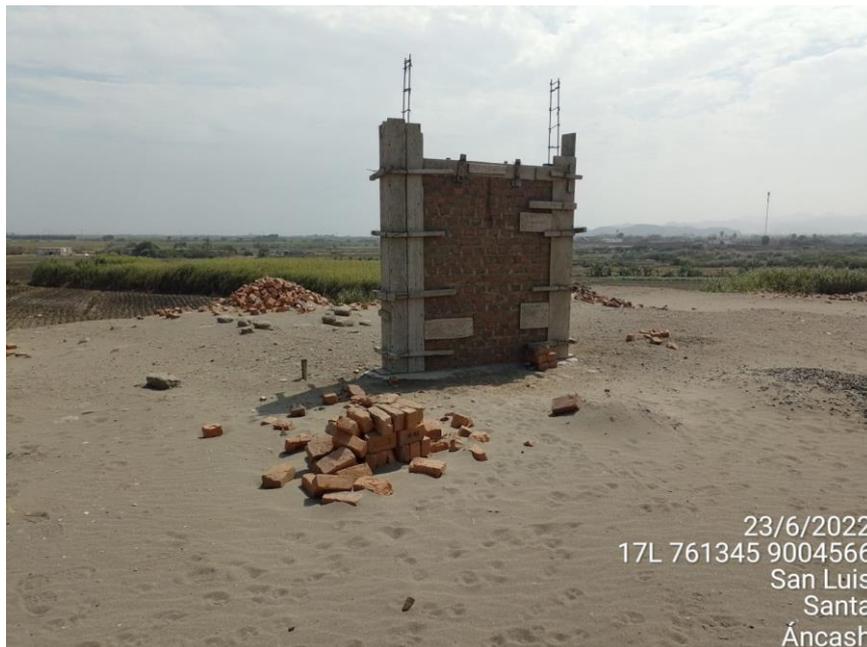
**Foto 7 y 8:** En la primera imagen se aprecia los pozos de huaquero en su mayoría cubiertos por desechos modernos como escombros de ladrillos, en la segunda imagen se muestra una construcción clandestina y desechos de ladrillos situados en la parte central de la Huaca San Luis Estefanía.

*Durante la inspección Ocular, se ha constatado que en el lado noreste y suroeste del sitio arqueológico existen excavaciones clandestinas en forma de forados irregulares de unos 2.30 m a 4.60 m de diámetro con una profundidad promedio de 0.80 m a 1.20 m. Dentro de estos forados, se ha podido identificar abundantes desechos de basura moderna y restos de quema y cenizas provenientes de un horno clandestino situado al norte. En el registro estratigráfico de estos forados se ha constatado que se han alterado pisos arquitectónicos, estratos culturales como acumulación de desecho prehispánico, arquitectura, etc.*

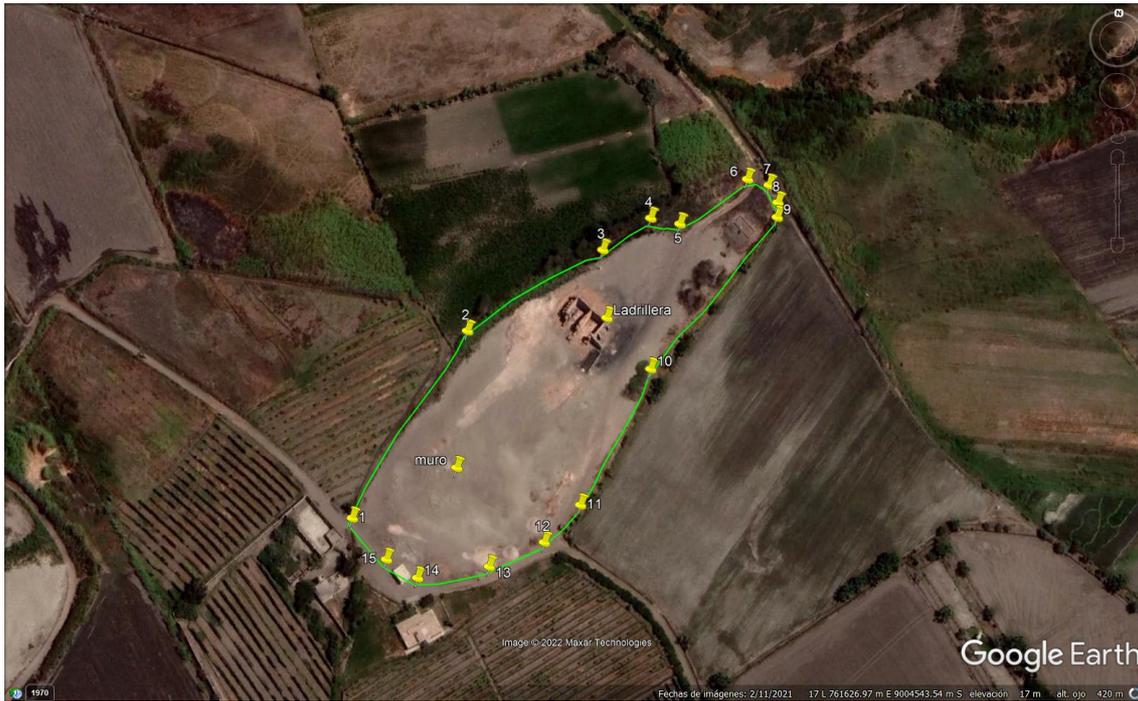
**Figura 1:** Imagen de la propuesta de delimitación para la Huaca San Luis Estefanía.
