## RESOLUCION DIRECTORAL N° 000081-2023-DGPA/MC

**Asunto :** Informe de Viabilidad para la Protección Provisional del Paisaje Arqueológico de "Qachir", ubicado en el Centro Poblado de Vista Alegre Ccarhuaccocco, distrito de Paras, provincia de Cangallo, departamento de Ayacucho.

## PAISAJE ARQUEOLÓGICO DE QACHIR

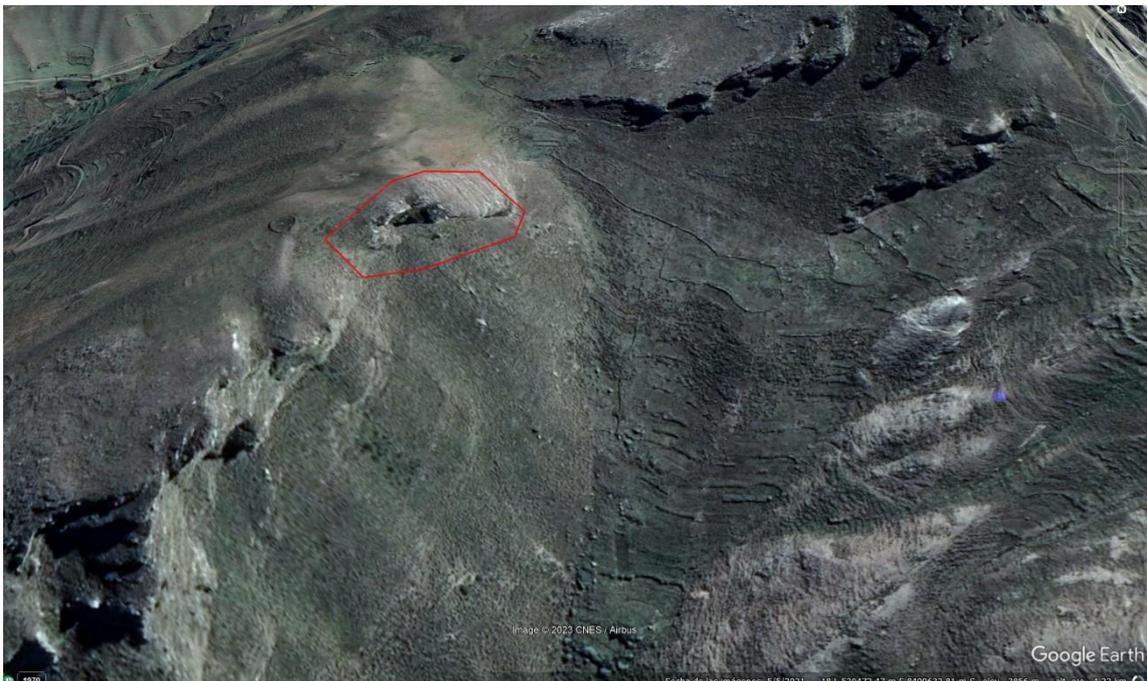
**Imagen 02:** Propuesta de poligonal para el Paisaje Arqueológico de Qachir. Fuente: Google Earth (05/05/2021).

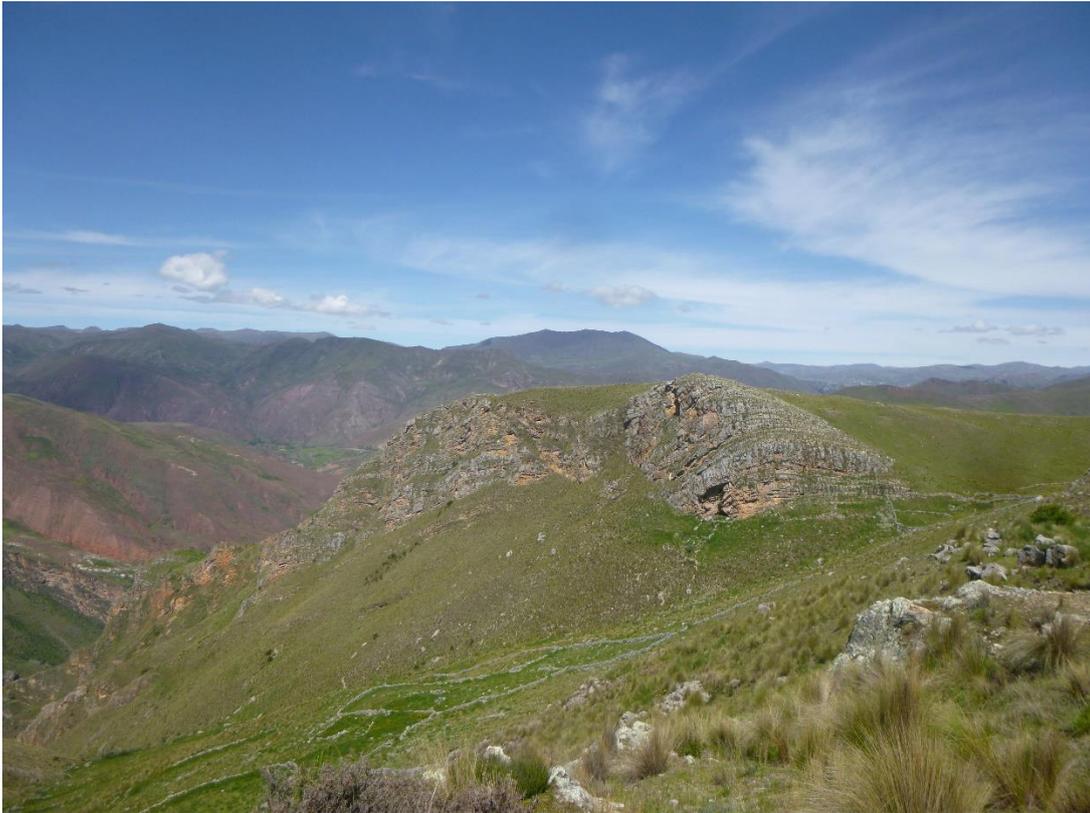
**Imagen 03:** Panorámica del Paisaje Arqueológico de Qachir. Nótese la topografía del terreno.

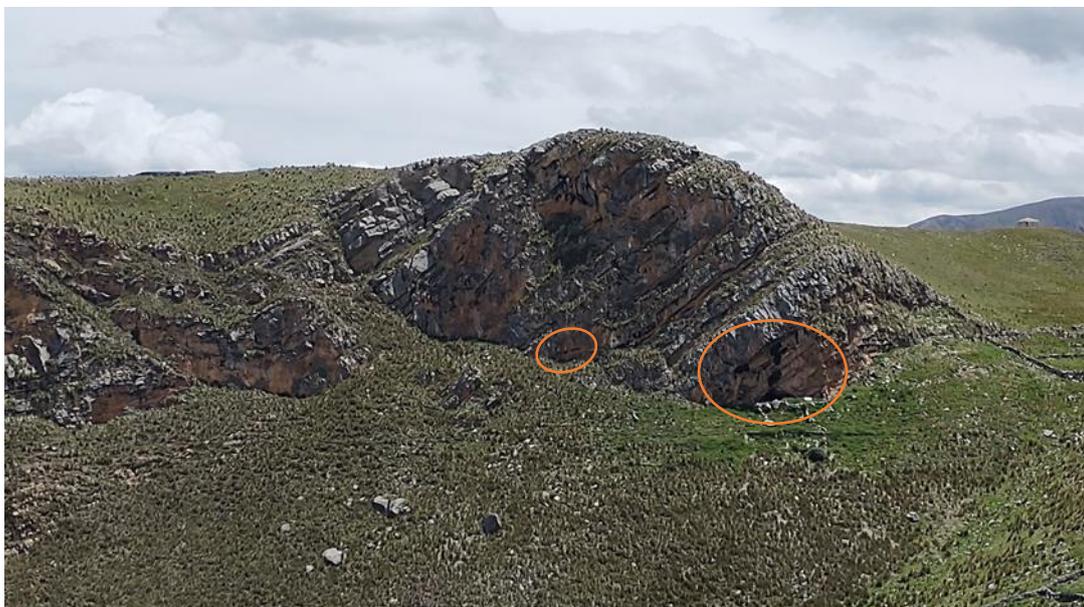
**Imagen 04:** Ubicación del abrigo rocoso y cámaras funerarias en el frontis del macizo rocoso.

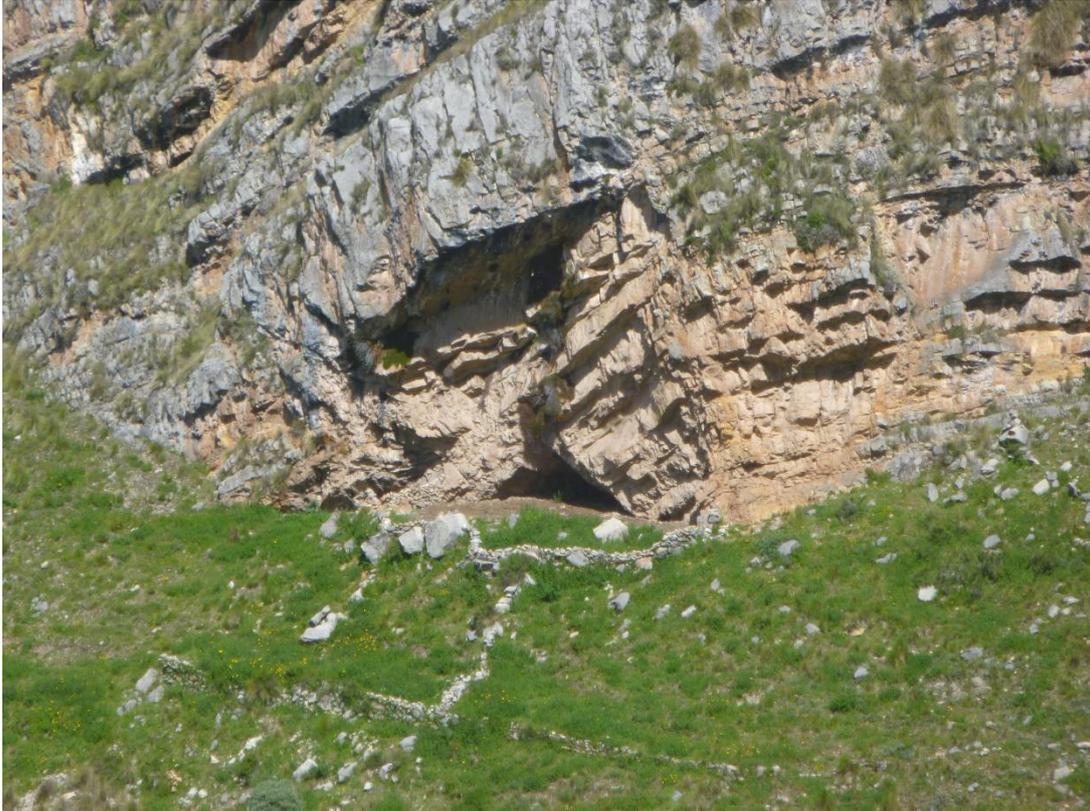
*El Paisaje Arqueológico de Qachir es amenazado por la actividad agrícola que se practica en la zona (lado este). Así como, por el pastoreo de ganado vacuno en sus inmediaciones. Prueba de ello es el uso del abrigo rocoso como corral.*

**Imagen 05:** Detalle del frontis del abrigo rocoso. Nótese el cerco perimétrico de piedras que configura un corral.

MEDIDA		REFERENCIA
- Paralización y/o cese de la afectación:	x	Luego de realizada la reunión de coordinación con el alcalde del Centro Poblado de Vista Alegre Ccarhuaccocco, regidores y población civil se recomendó paralizar el crecimiento de las fronteras agrícolas y no usar el interior y exterior del abrigo rocoso como corral para el ganado vacuno.

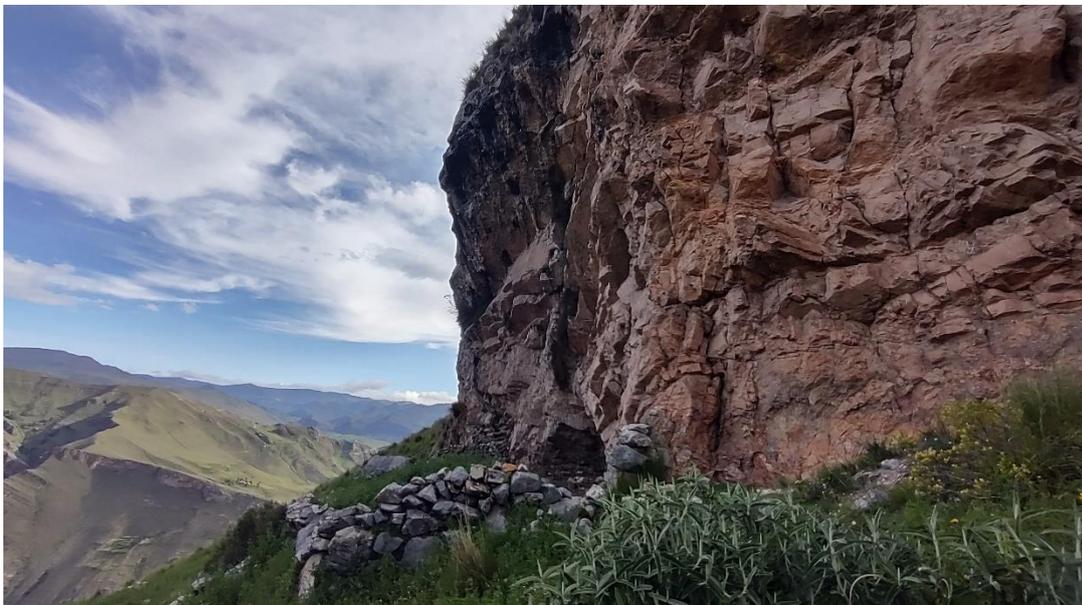
**Imagen 06:** Detalle lateral del frontis del abrigo rocoso. Nótese la manufactura del cerco perimétrico de piedra.

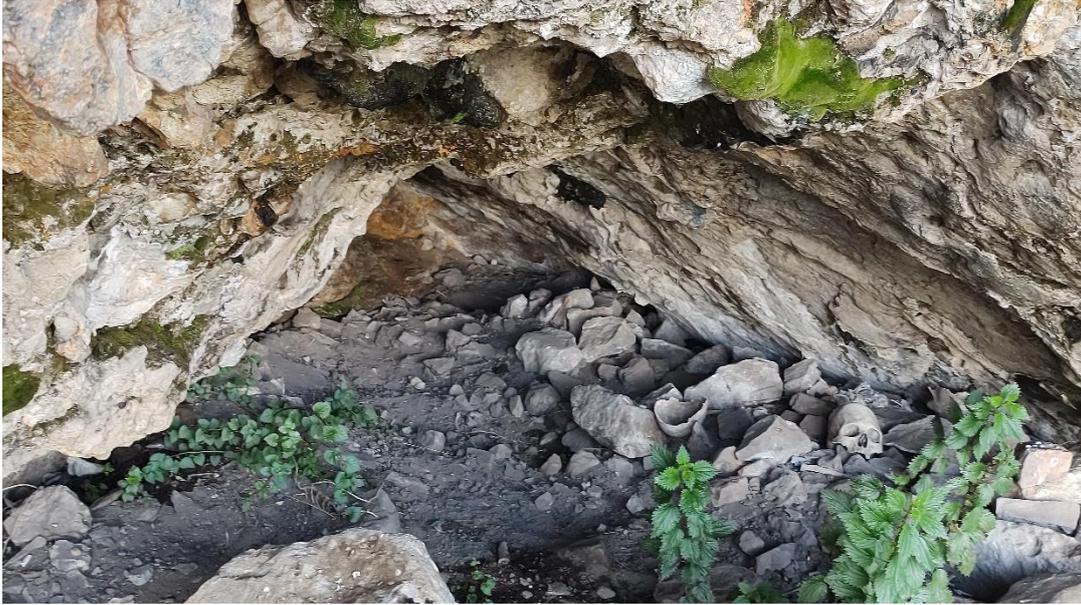
**Imagen 07:** Detalle del interior del abrigo rocoso. Nótese la cantidad de piedras dispersas y dos cráneos humanos.

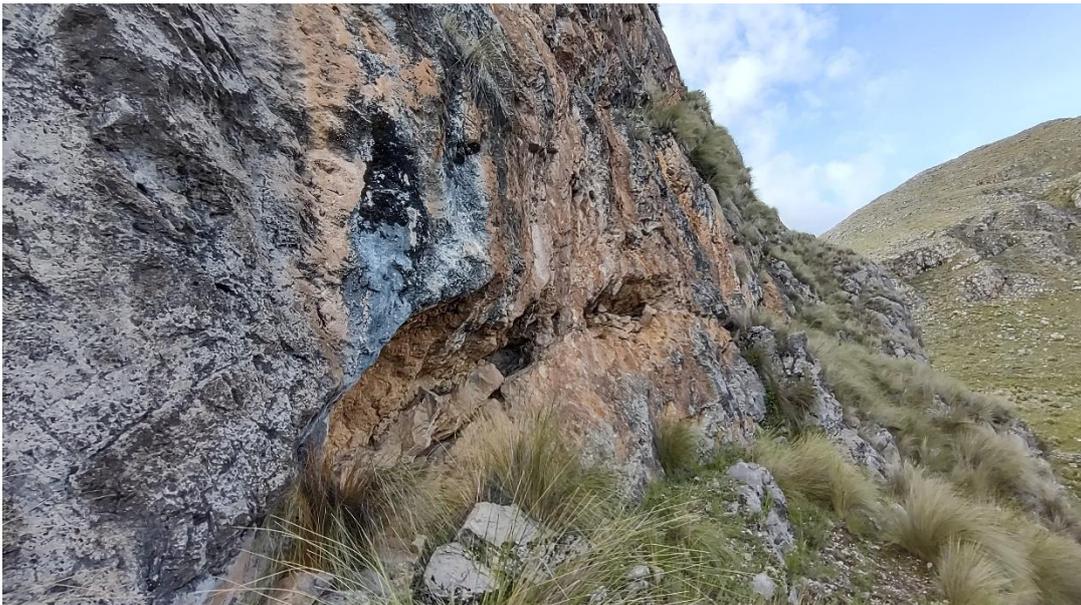
**Imagen 08:** Emplazamiento de las dos cavidades funerarias en la superficie de la peña. Nótese la altura de su ubicación con relación a la superficie del terreno.

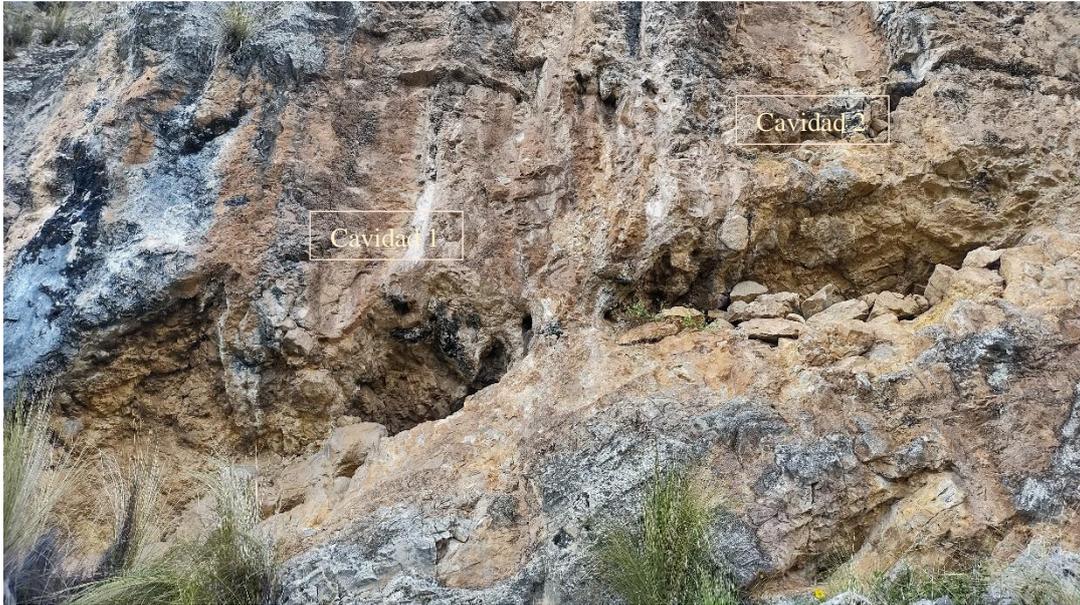
**Imagen 09:** Vista frontal de las dos cavidades funerarias registradas al lado suroeste del abrigo rocoso. Nótense parte de la pared de piedras identificadas en una de ellas.

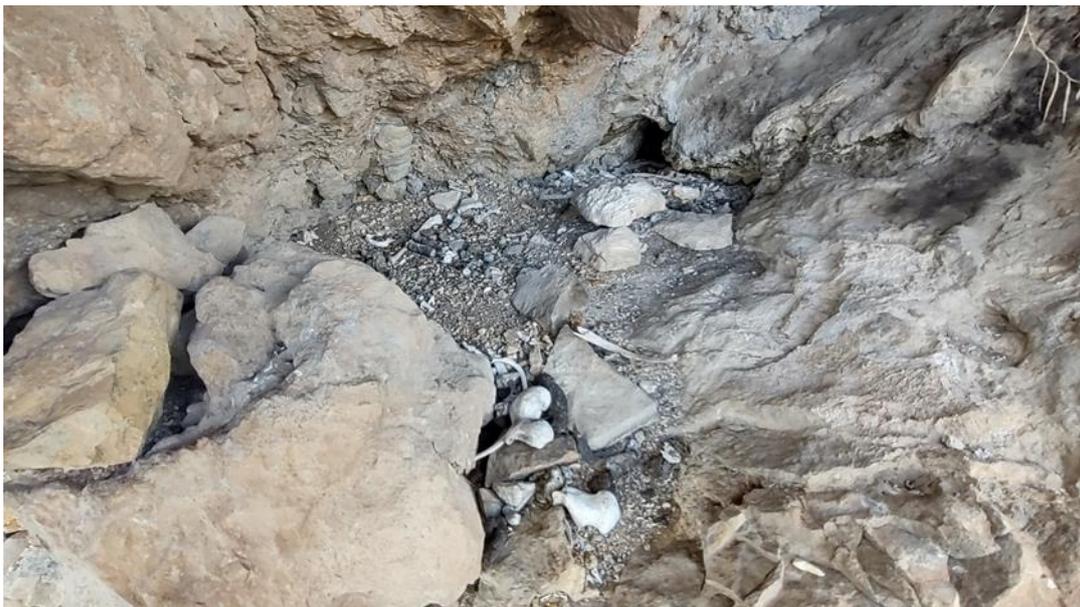
**Imagen 10:** Restos óseos registrados en la primera cavidad funeraria. Nótense el estado de conservación de las mismas.

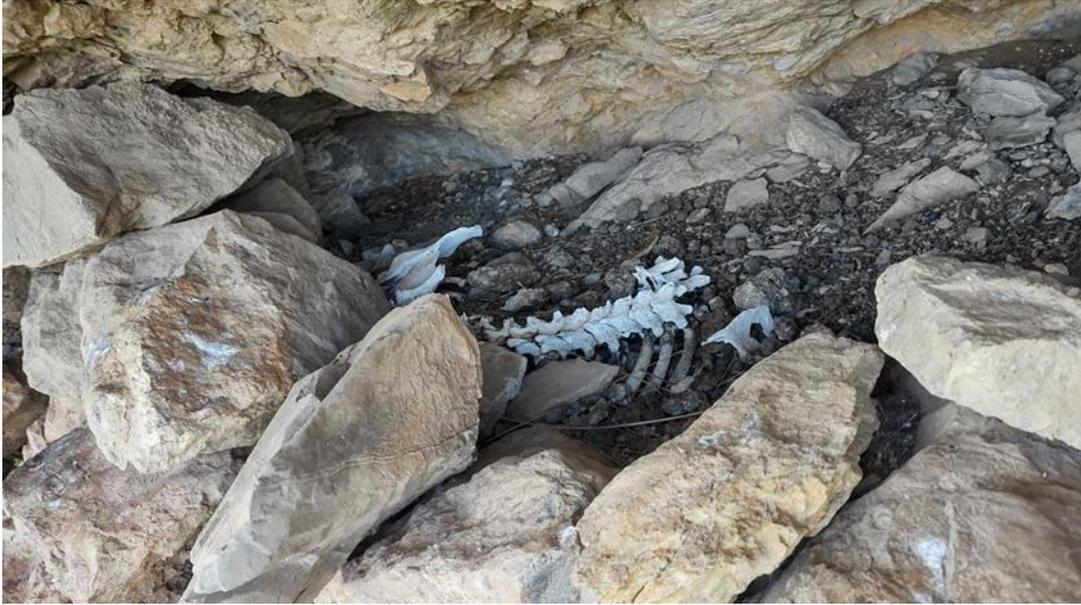
**Imagen 11:** Restos óseos identificados al interior de la segunda cavidad funeraria. Nótese parte de la pared de piedras.

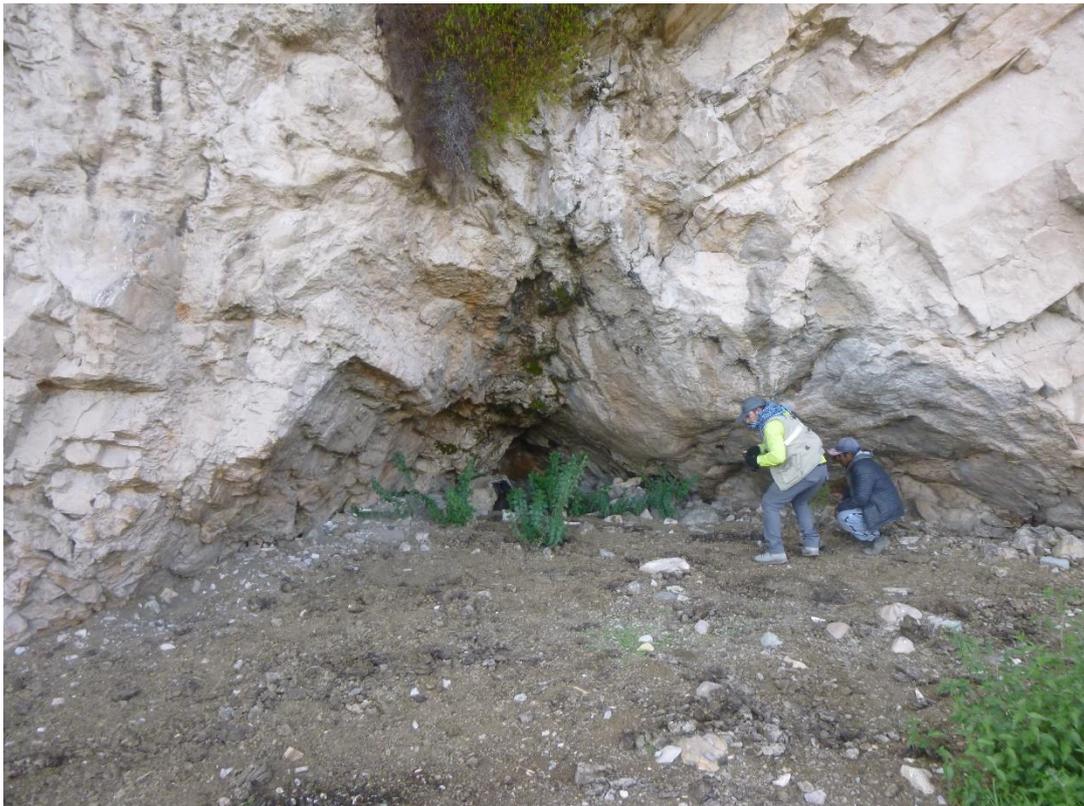
**Imagen 12:** Superficie interna y externa del abrigo rocoso. Nótese su remoción debido a su uso como área de descanso (corral) para el ganado vacuno.

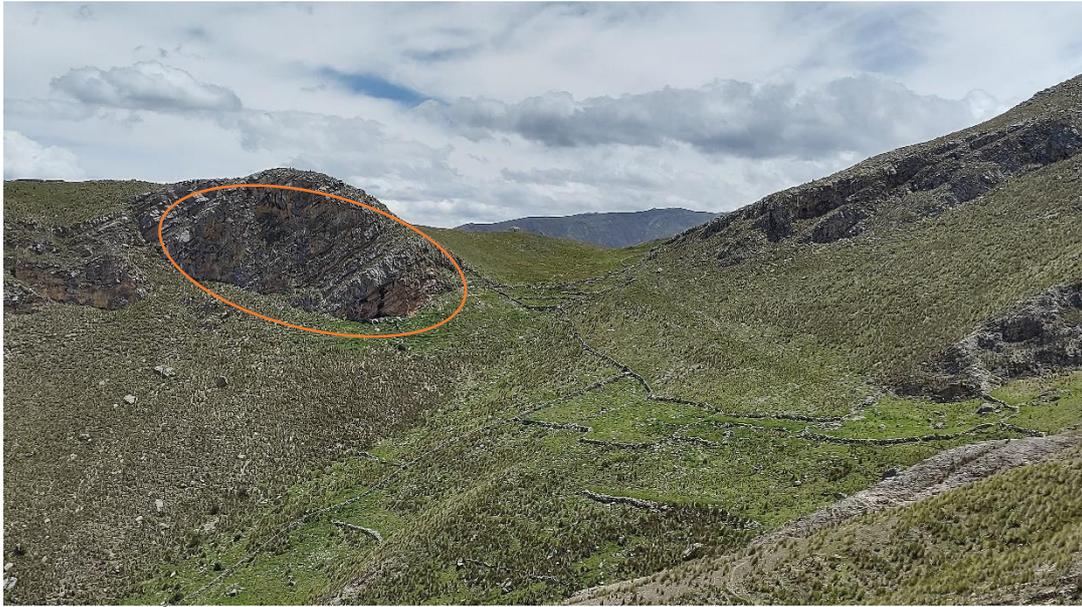
**Imagen 13:** Áreas de cultivo y pastoreo próximas al Paisaje Arqueológico de Qachir. Nótese las dimensiones de la misma.

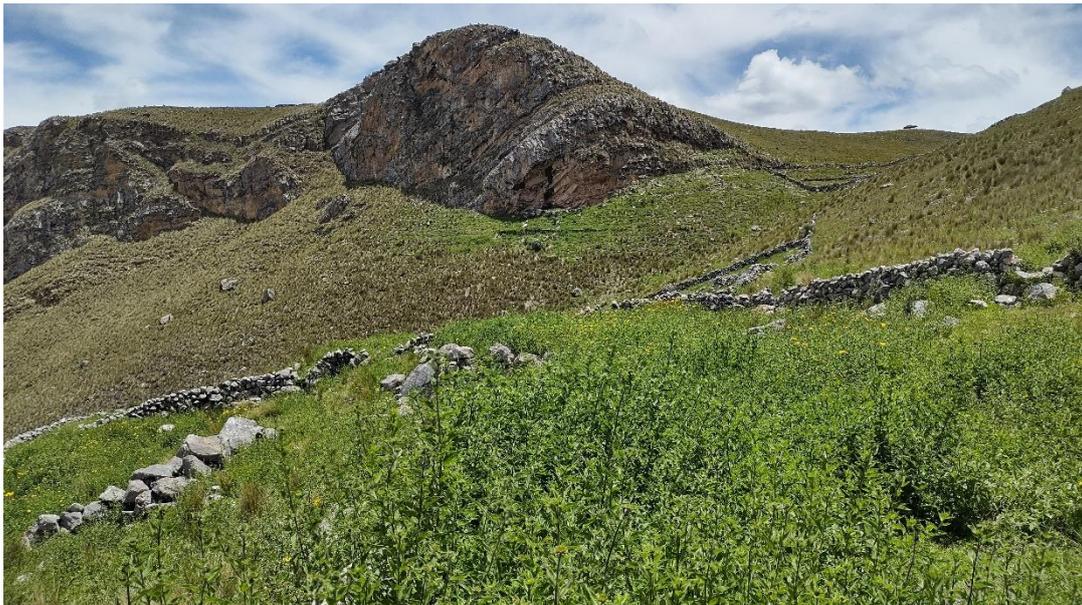
**Imagen 14:** Detalle de los campos de cultivo y áreas de pastoreo próximas al Paisaje Arqueológico de Qachir.
