## RESOLUCION DIRECTORAL N° 000082-2023-DGPA/MC

**ARTÍCULO PRIMERO.-** DETERMINAR la Protección Provisional del Sitio Arqueológico Yurac Qaqa, ubicado en el distrito de Yauyos, provincia de Jauja, departamento de Junín, por el plazo de dos años, prorrogable por el mismo periodo salvo se identifique afectación directa a los derechos colectivos de pueblos indígenas u originarios; en cuyo caso, el plazo máximo para la declaración y delimitación definitiva del bien es de tres años calendario, prorrogable por el mismo periodo. El ámbito de la protección provisional se determina de acuerdo con lo descrito en el Plano Perimétrico con código PP-09-MC- 2022 WGS84 presenta las siguientes coordenadas:

**Asunto :** REMITO INFORME DE PROTECCIÓN PROVISIONAL DEL  
MONUMENTO ARQUEOLÓGICO PREHISPÁNICO DE YURAC  
QAQA, UBICADO EN EL DISTRITO DE YAUYOS, PROVINCIA  
DE JAUJA - DEPARTAMENTO DE JUNÍN.

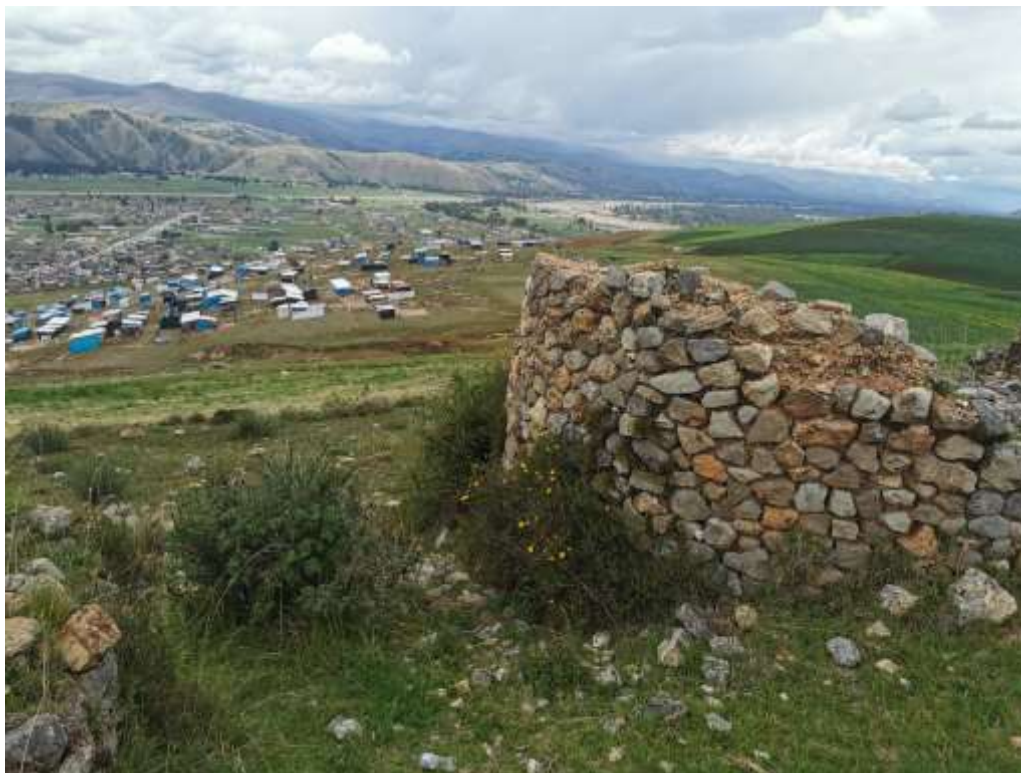
Foto N° 01: Vista de las estructuras de planta circular del Sitio Arqueológico de Yurac Qaqa, donde la invasión del Barrio La Unión – Yauyos se encuentra en el límite del polígono de la propuesta de delimitación.

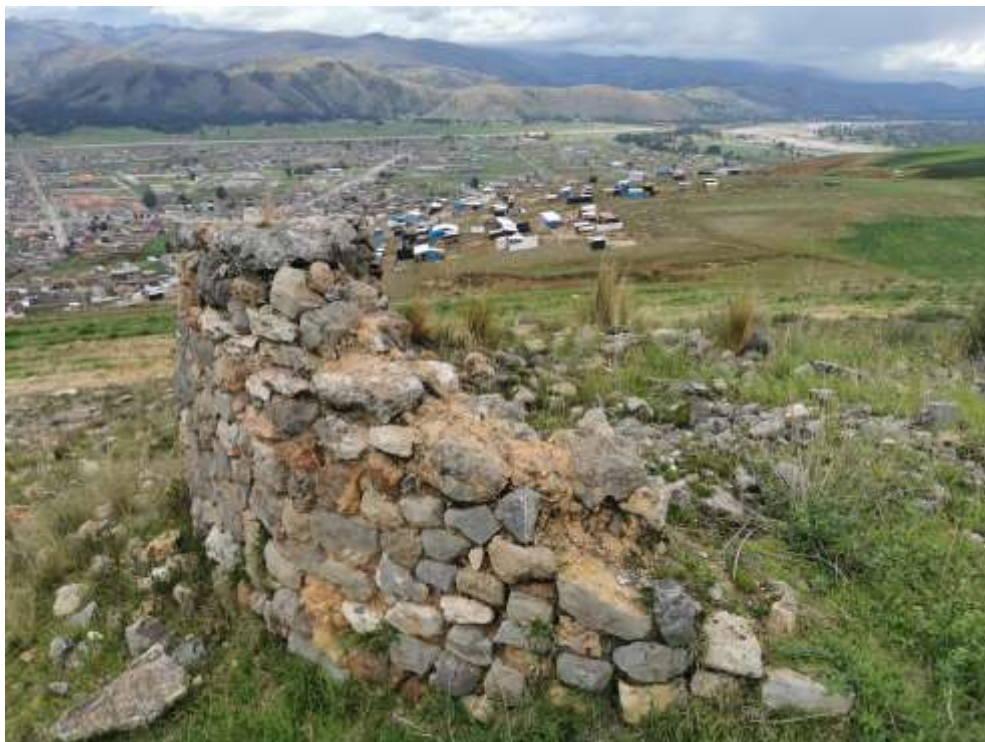
Foto N° 02: Vista de las estructuras de planta circular del Sitio Arqueológico de Yurac Qaqa, donde la invasión del Barrio La Unión – Yauyos se encuentra en el límite del polígono de la propuesta de delimitación.

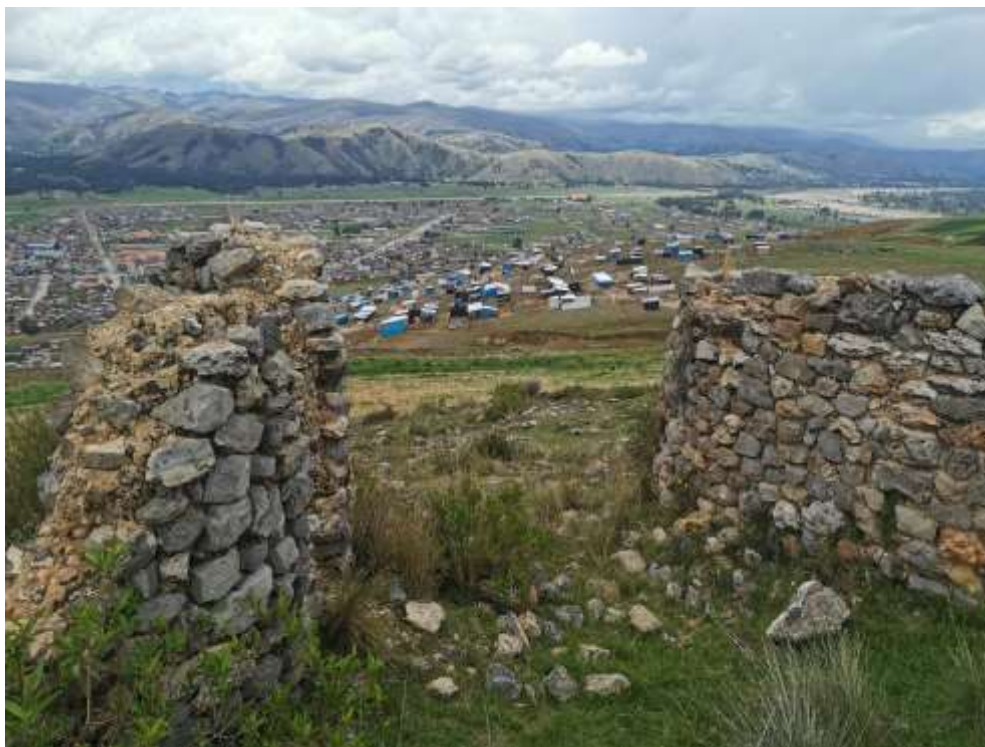
Foto N° 03: Vista de las estructuras de planta circular del Sitio Arqueológico de Yurac Qaqa, donde la invasión del Barrio La Unión – Yauyos se encuentra en el límite del polígono de la propuesta de delimitación.

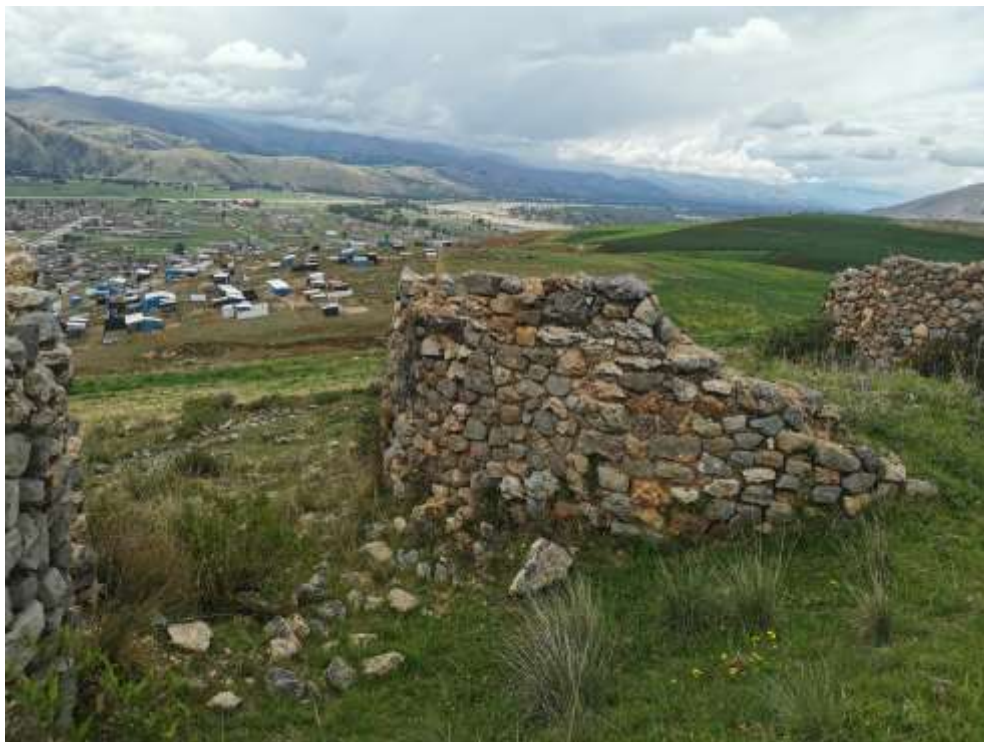
Foto N° 04: Vista de las estructuras de planta circular del Sitio Arqueológico de Yurac Qaqa, donde la invasión del Barrio La Unión – Yauyos se encuentra en el limite del polígono de la propuesta de delimitación.

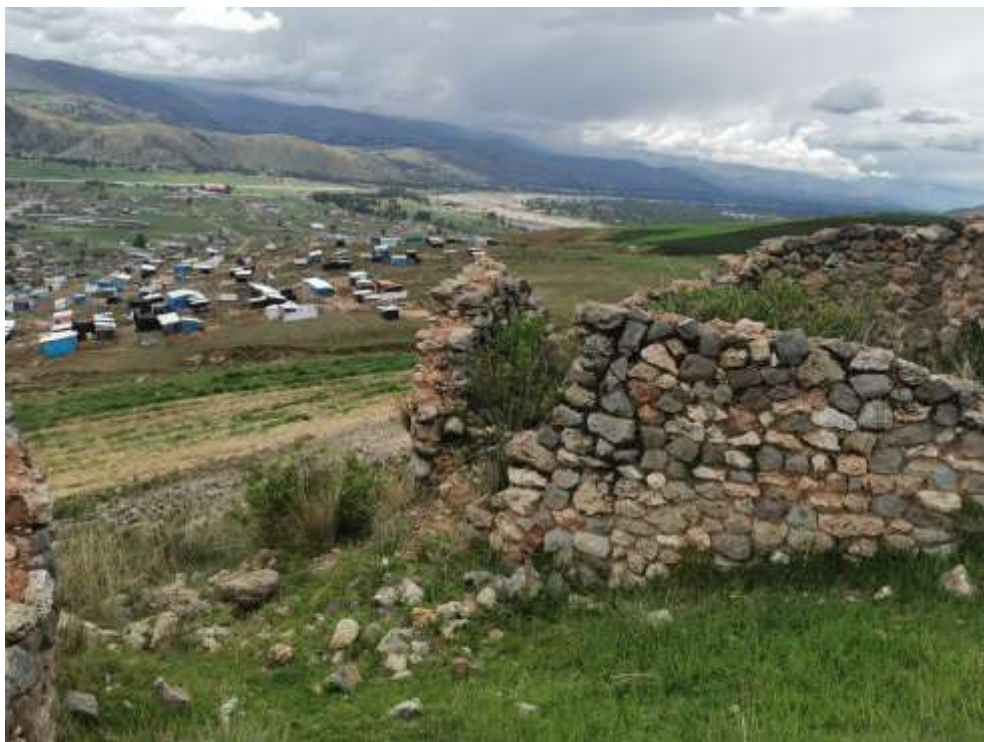
Foto N° 05: Vista de las estructuras de planta circular del Sitio Arqueológico de Yurac Qaqa, donde la invasión del Barrio La Unión – Yauyos se encuentra en el limite del polígono de la propuesta de delimitación.

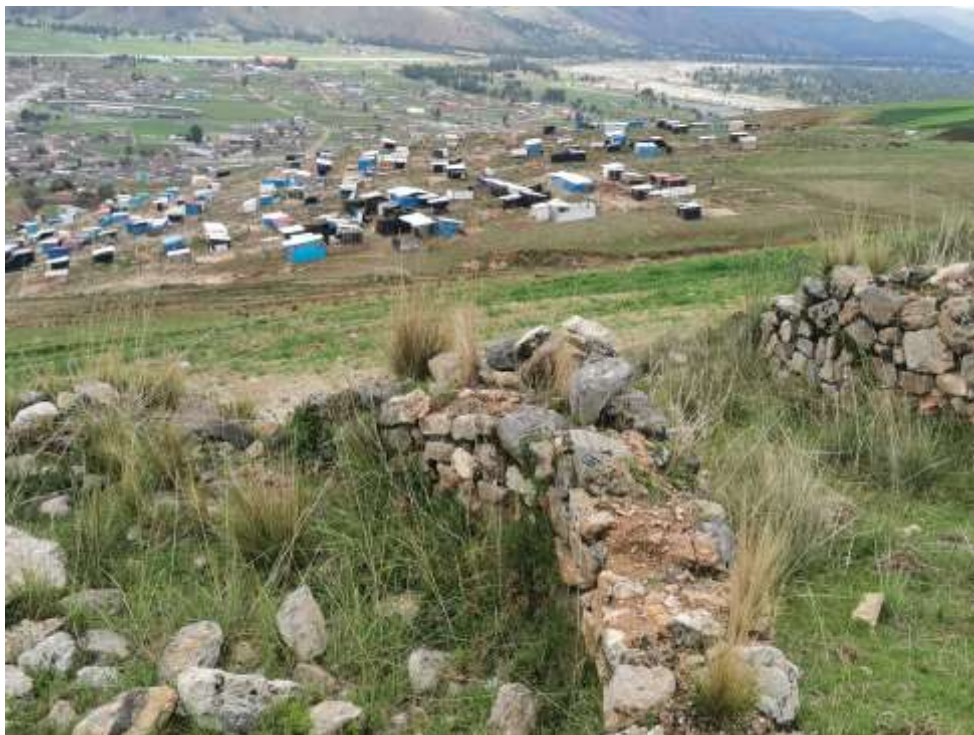
Foto N° 06: Vista de las estructuras de planta circular del Sitio Arqueológico de Yurac Qaqa, donde la invasión del Barrio La Unión – Yauyos se encuentra en el límite del polígono de la propuesta de delimitación.

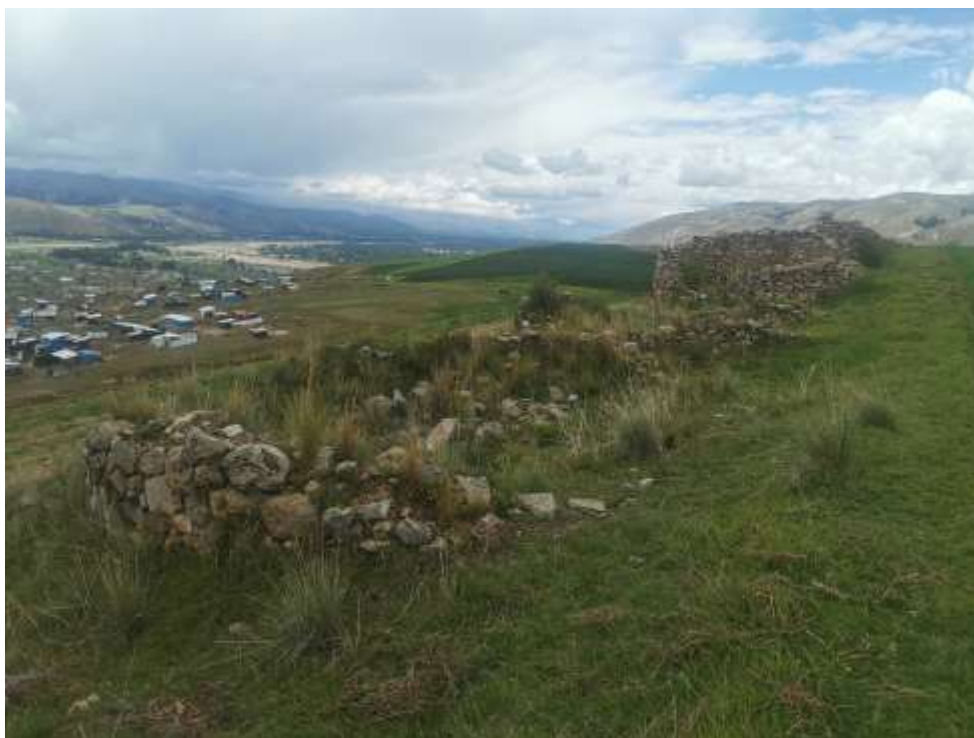
Foto N° 07: Vista de las estructuras de planta circular del Sitio Arqueológico de Yurac Qaqa, donde la invasión del Barrio La Unión – Yauyos se encuentra en el límite del polígono de la propuesta de delimitación.

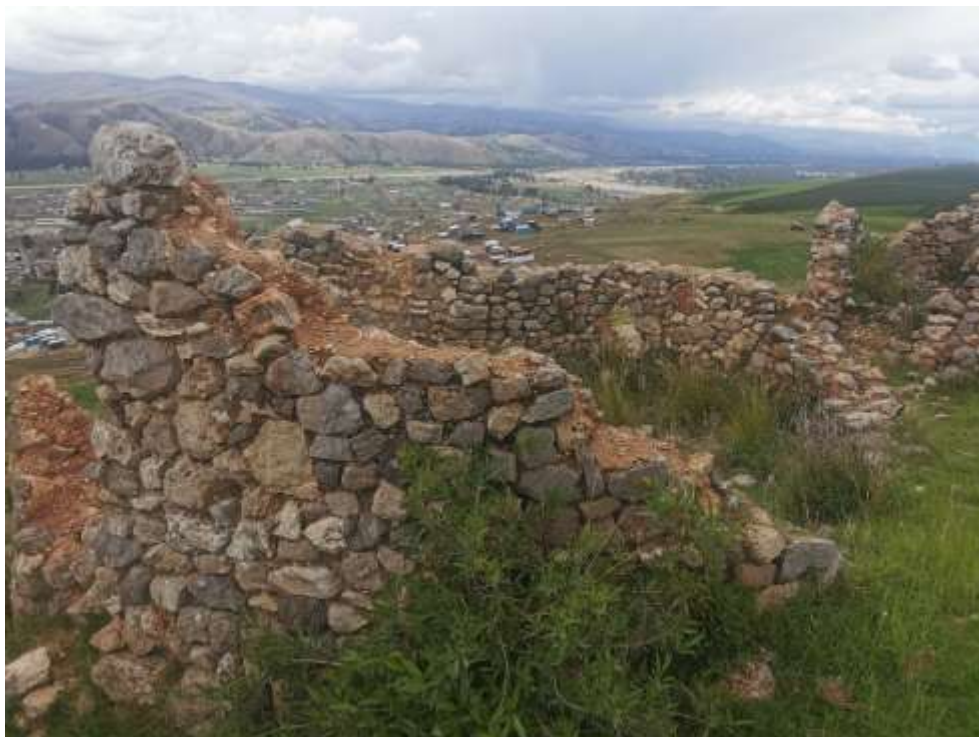
Foto N° 08: Vista de las estructuras de planta circular del Sitio Arqueológico de Yurac Qaqa, donde la invasión del Barrio La Unión – Yauyos se encuentra en el límite del polígono de la propuesta de delimitación.

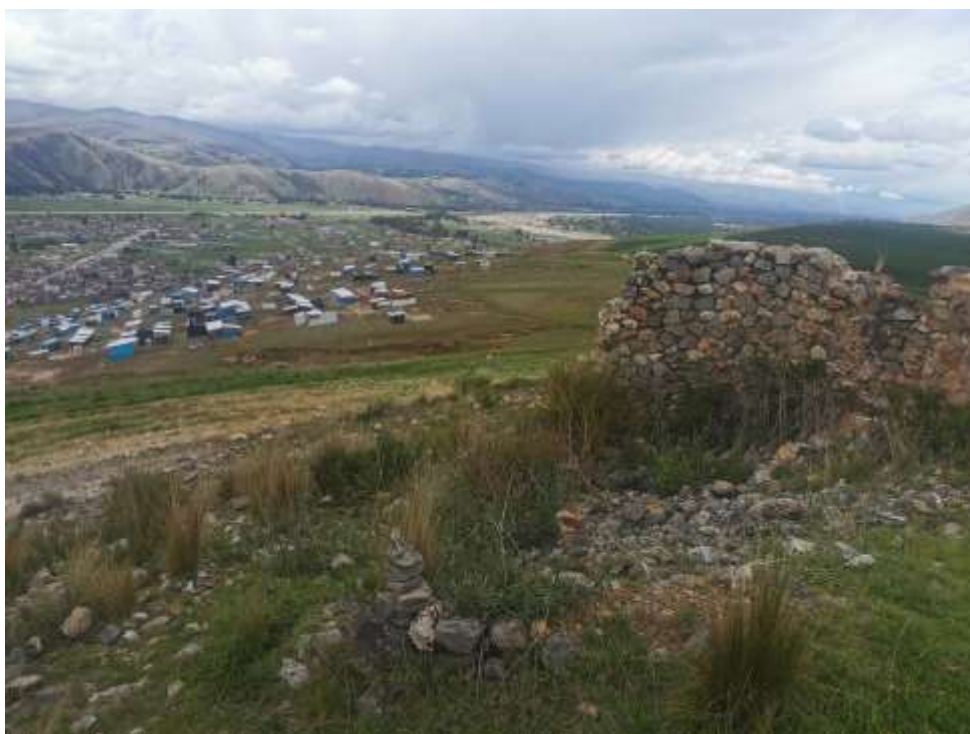
Foto N° 09: Vista de las estructuras de planta circular del Sitio Arqueológico de Yurac Qaqa, donde la invasión del Barrio La Unión – Yauyos se encuentra en el límite del polígono de la propuesta de delimitación.

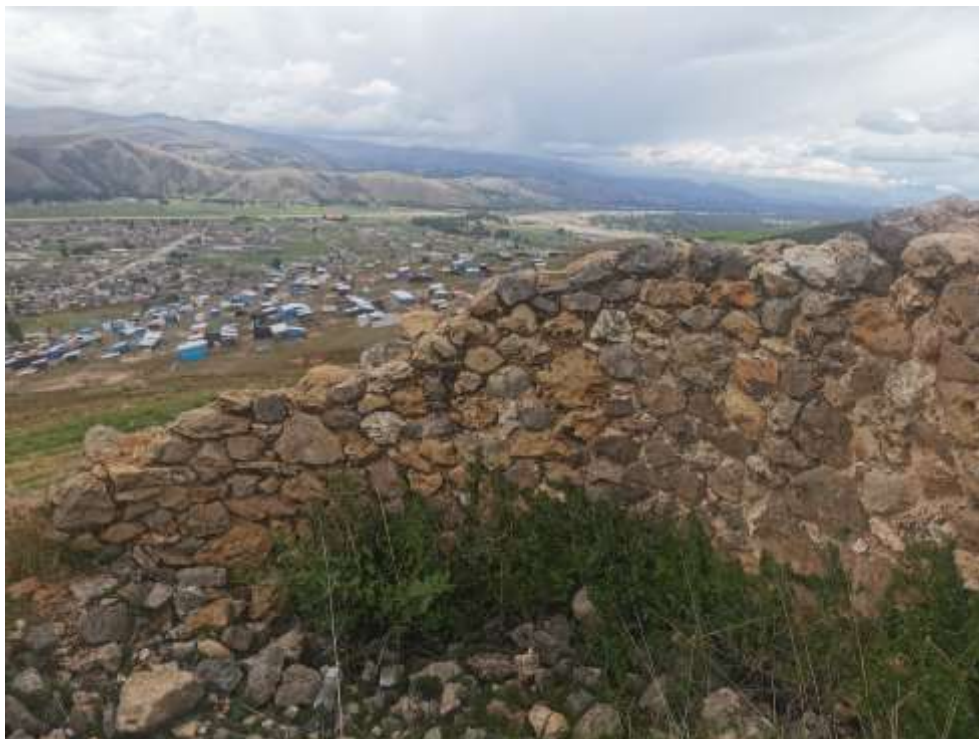
Foto N° 10: Vista de las estructuras de planta circular del Sitio Arqueológico de Yurac Qaqa, donde la invasión del Barrio La Unión – Yauyos se encuentra en el límite del polígono de la propuesta de delimitación.

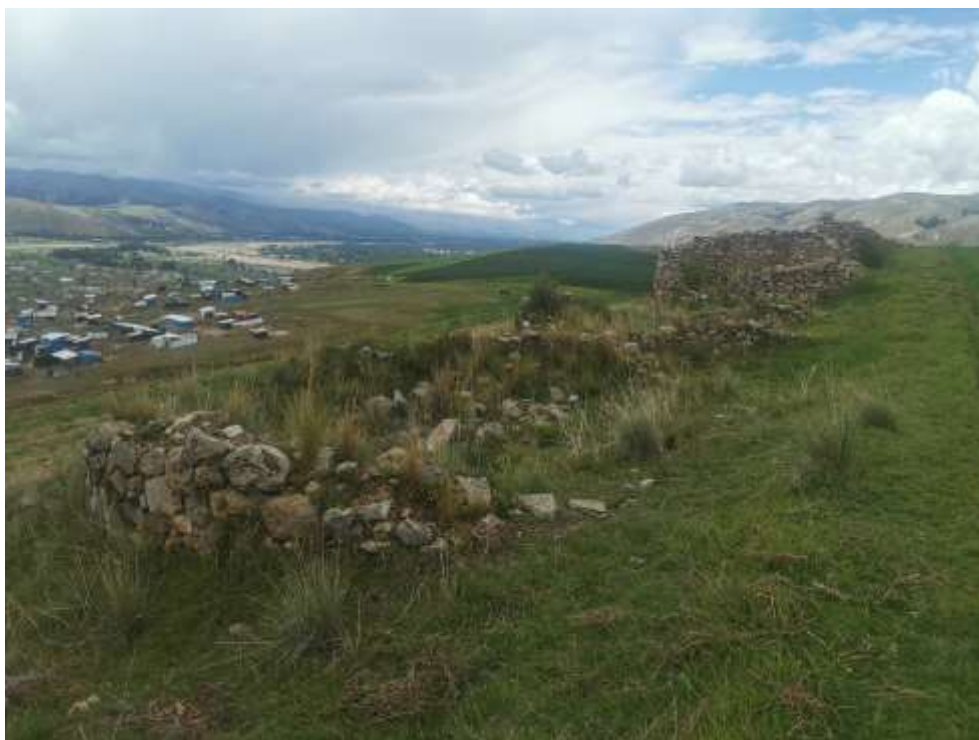
Foto N° 11: Vista de las estructuras de planta circular del Sitio Arqueológico de Yurac Qaqa, donde la invasión del Barrio La Unión – Yauyos se encuentra en el límite del polígono de la propuesta de delimitación.

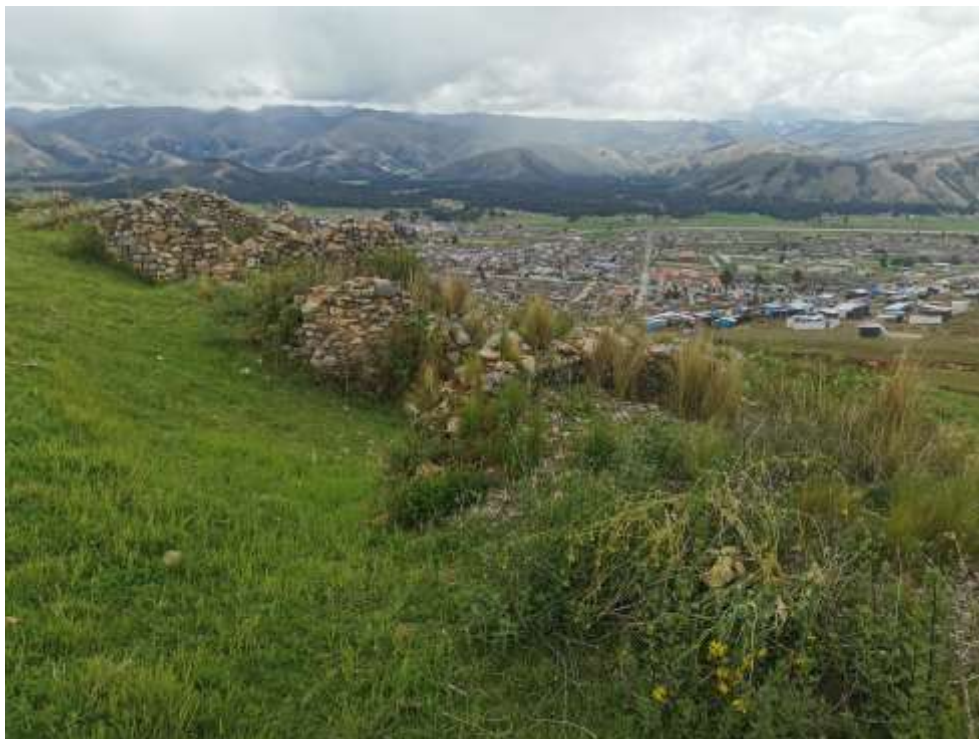
Foto N° 12: Vista de las estructuras de planta circular del Sitio Arqueológico de Yurac Qaqa, donde la invasión del Barrio La Unión – Yauyos se encuentra en el limite del polígono de la propuesta de delimitación.

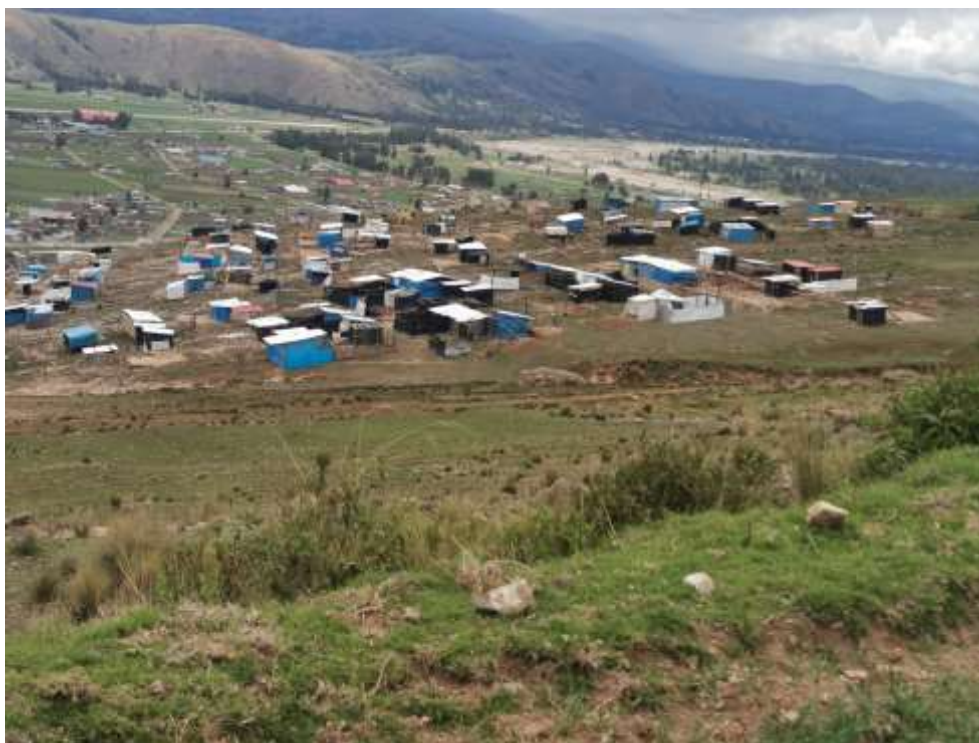
Foto N° 13: Vista de las estructuras de planta circular del Sitio Arqueológico de Yurac Qaqa, donde la invasión del Barrio La Unión – Yauyos se encuentra en el limite del polígono de la propuesta de delimitación.

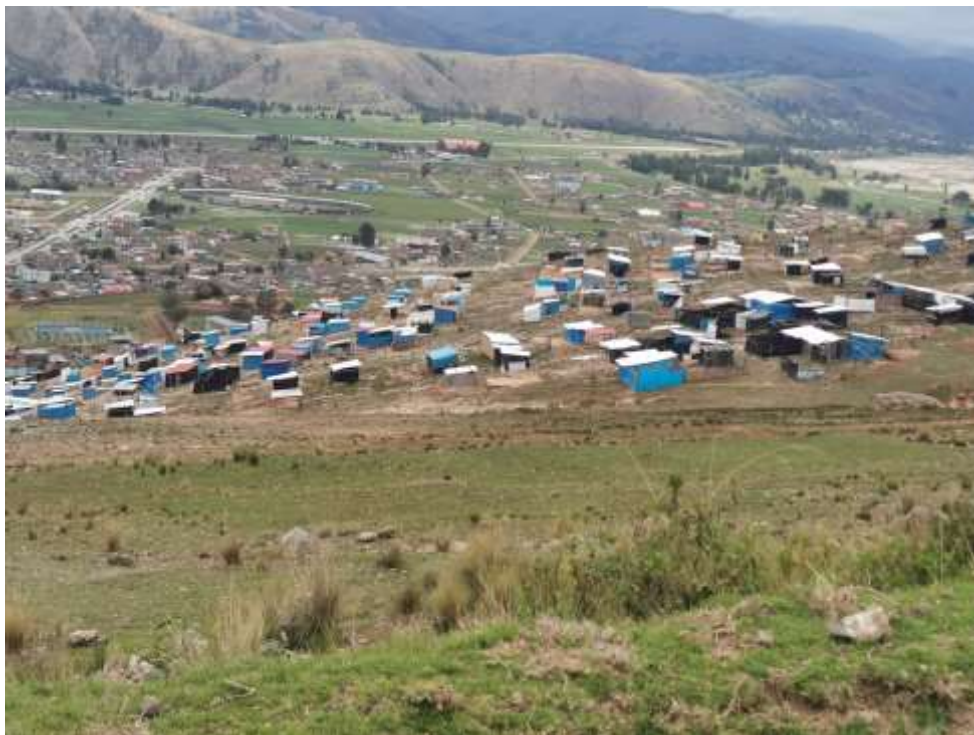
Foto N° 14: Vista de las estructuras de planta circular del Sitio Arqueológico de Yurac Qaqa, donde la invasión del Barrio La Unión – Yauyos se encuentra en el límite del polígono de la propuesta de delimitación.

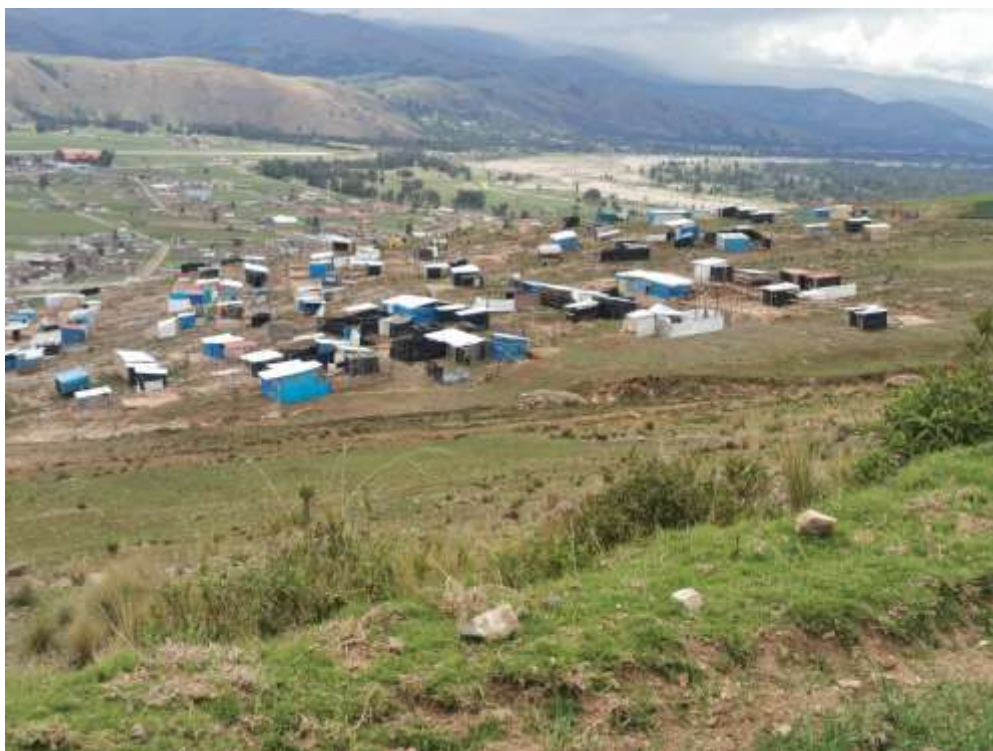
Foto N° 15: Vista de las estructuras de planta circular del Sitio Arqueológico de Yurac Qaqa, donde la invasión del Barrio La Unión – Yauyos se encuentra en el límite del polígono de la propuesta de delimitación.
