RESOLUCION DIRECTORAL N° 000084-2023-DGPA/MC

ARTÍCULO PRIMERO.- DETERMINAR la Protección Provisional del Sitio Arqueológico Loma del Pato, ubicado en el distrito de San Juan de la Virgen, en la provincia y departamento de Tumbes, por el plazo de dos años, prorrogable por el mismo periodo, de acuerdo al Plano Perimétrico con código PPROV-038-MC_DGPA-DSFL-2023 WGS84, presenta las siguientes coordenadas:

Asunto : SOLICITO PROTECCIÓN PROVISIONAL DEL SITIO
ARQUEOLÓGICO LOMA DEL PATO, UBICADO EN EL
DISTRITO DE SAN JUAN DE LA VIRGEN, PROVINCIA DE
TUMBES, DEPARTAMENTO DE TUMBES.

V. REGISTRO FOTOGRÁFICO

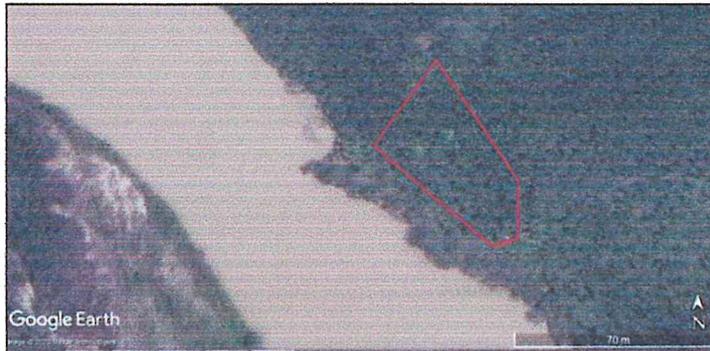
Imagen 01. Fotografía satelital, tomada del software Google earth (FEB2022) con la poligonal propuesta (color rojo) del MAP Loma del Pato, note se la colindancia con el río Tumbes en el lado oeste.

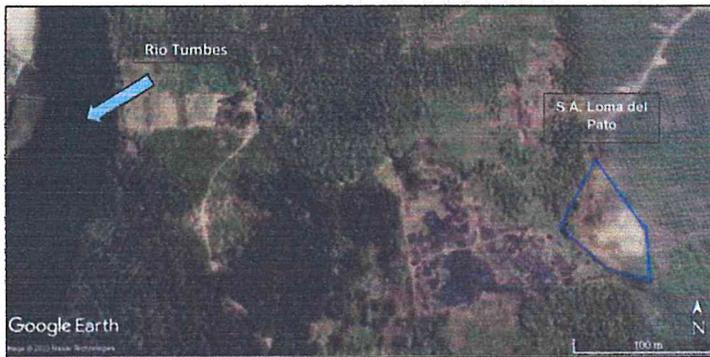
Imagen 02. Fotografía satelital, tomada del software Google Earth, nótese la distancia que tenía inicialmente el río Tumbes (300 metros) con relación al S.A. Loma del Pato (color azul).

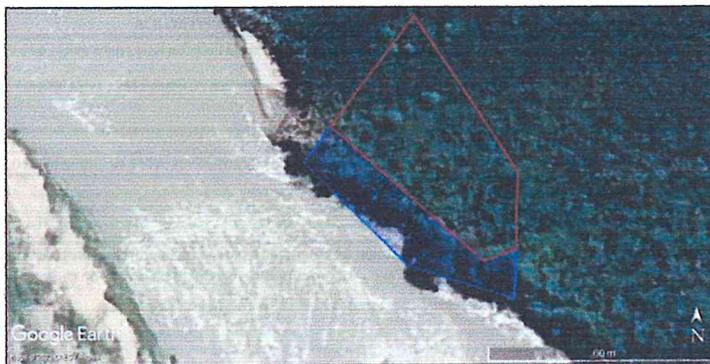
Imagen 03. Fotografía satelital, tomada del software Google Earth (2023), nótese el área afectada (color azul) del S.A. Loma del Pato, el cual, producto del aumento del caudal del río Tumbes ha erosionado el lado oeste del sitio arqueológico.

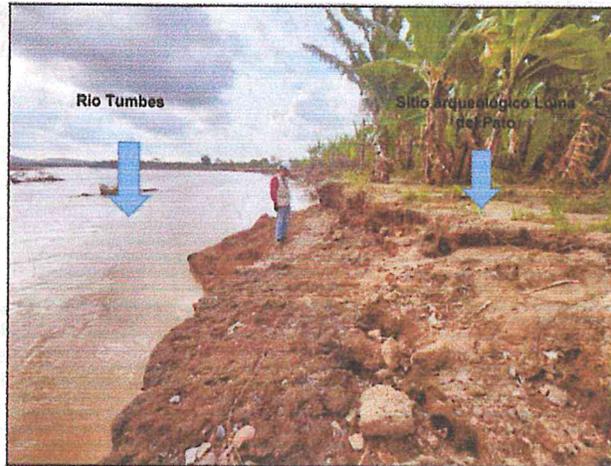
Imagen 04. Vista panorámica del lado oeste del S.A. Loma del Pato, nótese la colindancia del rio Tumbes, el cual genera una erosión constante al sitio arqueológico.

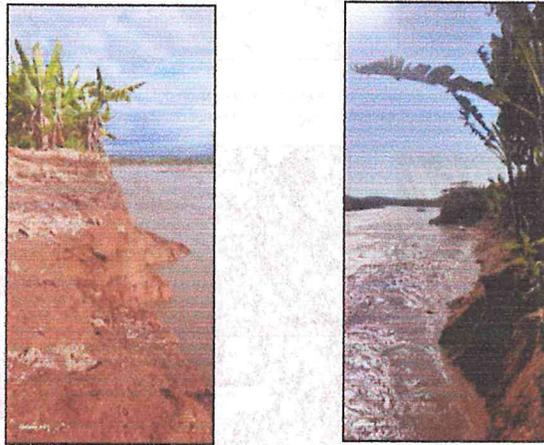
Imagen 05. Fotografías panorámicas donde se muestra la erosión constante que está produciendo el rio Tumbes al S.A. Loma del Pato

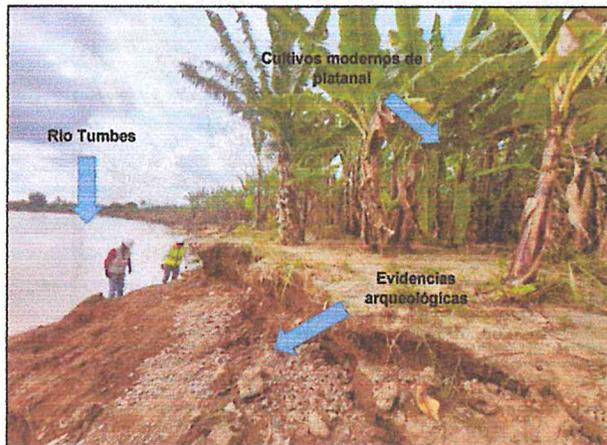
Imagen 06: Fotografía panorámica donde se aprecia los tipos de afectaciones que sufre el S.A Loma del Pato. Afectación 1: Cultivo moderno de plátanos en la superficie del sitio arqueológico y Afectación 2: erosión del lado oeste del sitio arqueológico por causa del rio Tumbes.

MEDIDA		REFERENCIA
Paralización y/o cese de la afectación:	X	Comunicación a los responsables de las afectaciones para evitar que sigan cultivando al interior de la zona arqueológica.
Desmontaje:		
Apuntalamiento:		
Incautación:		
Señalización:	X	Colocación de los hitos y Paneles informativos sobre su intangibilidad.
Retiro de Estructuras temporales, maquinarias, elementos y/o accesorios:		
Acción de Emergencia	X	Realizar una Acción de Emergencia para la recuperación y

protección del material arqueológico expuesto en superficie
producto de la erosión causado por la crecida del río Tumbes

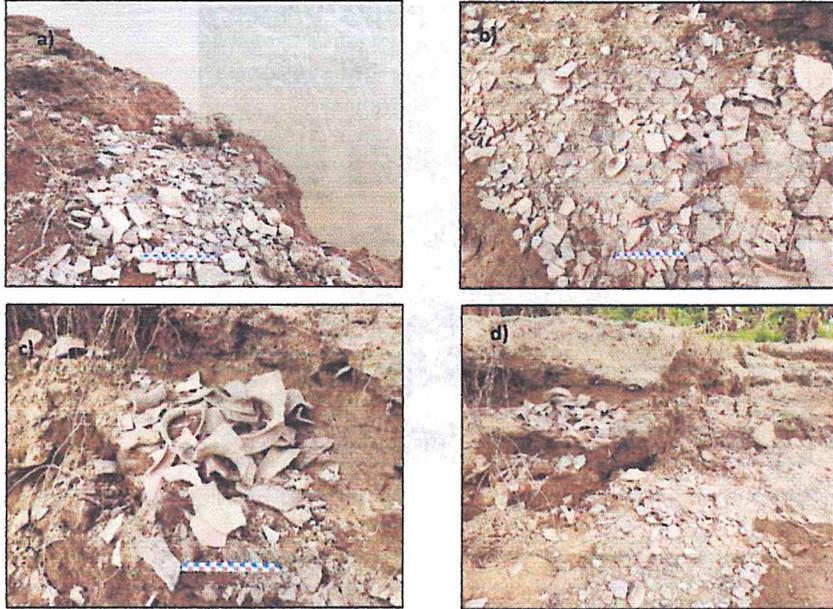
Imagen 07: Fragmentos de cerámica prehispánica (a,b,c y) expuesto en superficie producto de la erosión del lado oeste del S.A. Loma del Pato, ocasionado por la crecida del río Tumbes. Nótese la presencia de fragmentos de ollas, cantaron y botellas.

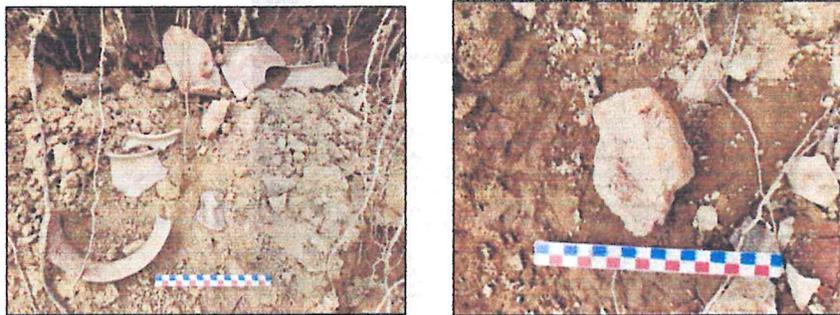
Imagen 08: Fragmentos de cerámica prehispánica registrados en superficie producto de la erosión del río Tumbes (Lado izquierdo) y restos de impronta de quincha registrados en los perfiles expuesto del sitio arqueológico (lado derecho).

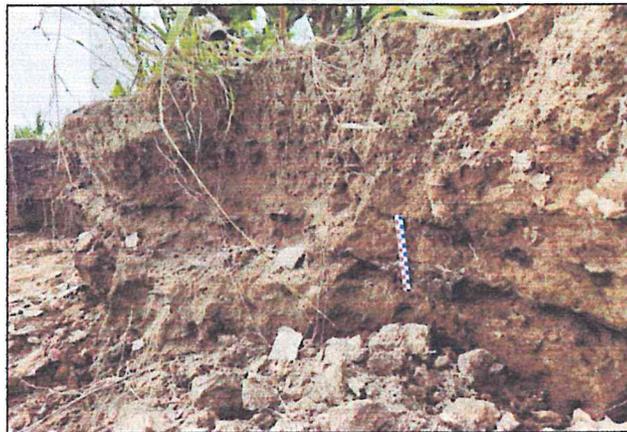
Imagen 09: Fotografía de unos de los perfiles arqueológicos expuesto producto de la erosión del río Tumbes, nótese la presencia de las capas estratigráficas de ocupación cultural.

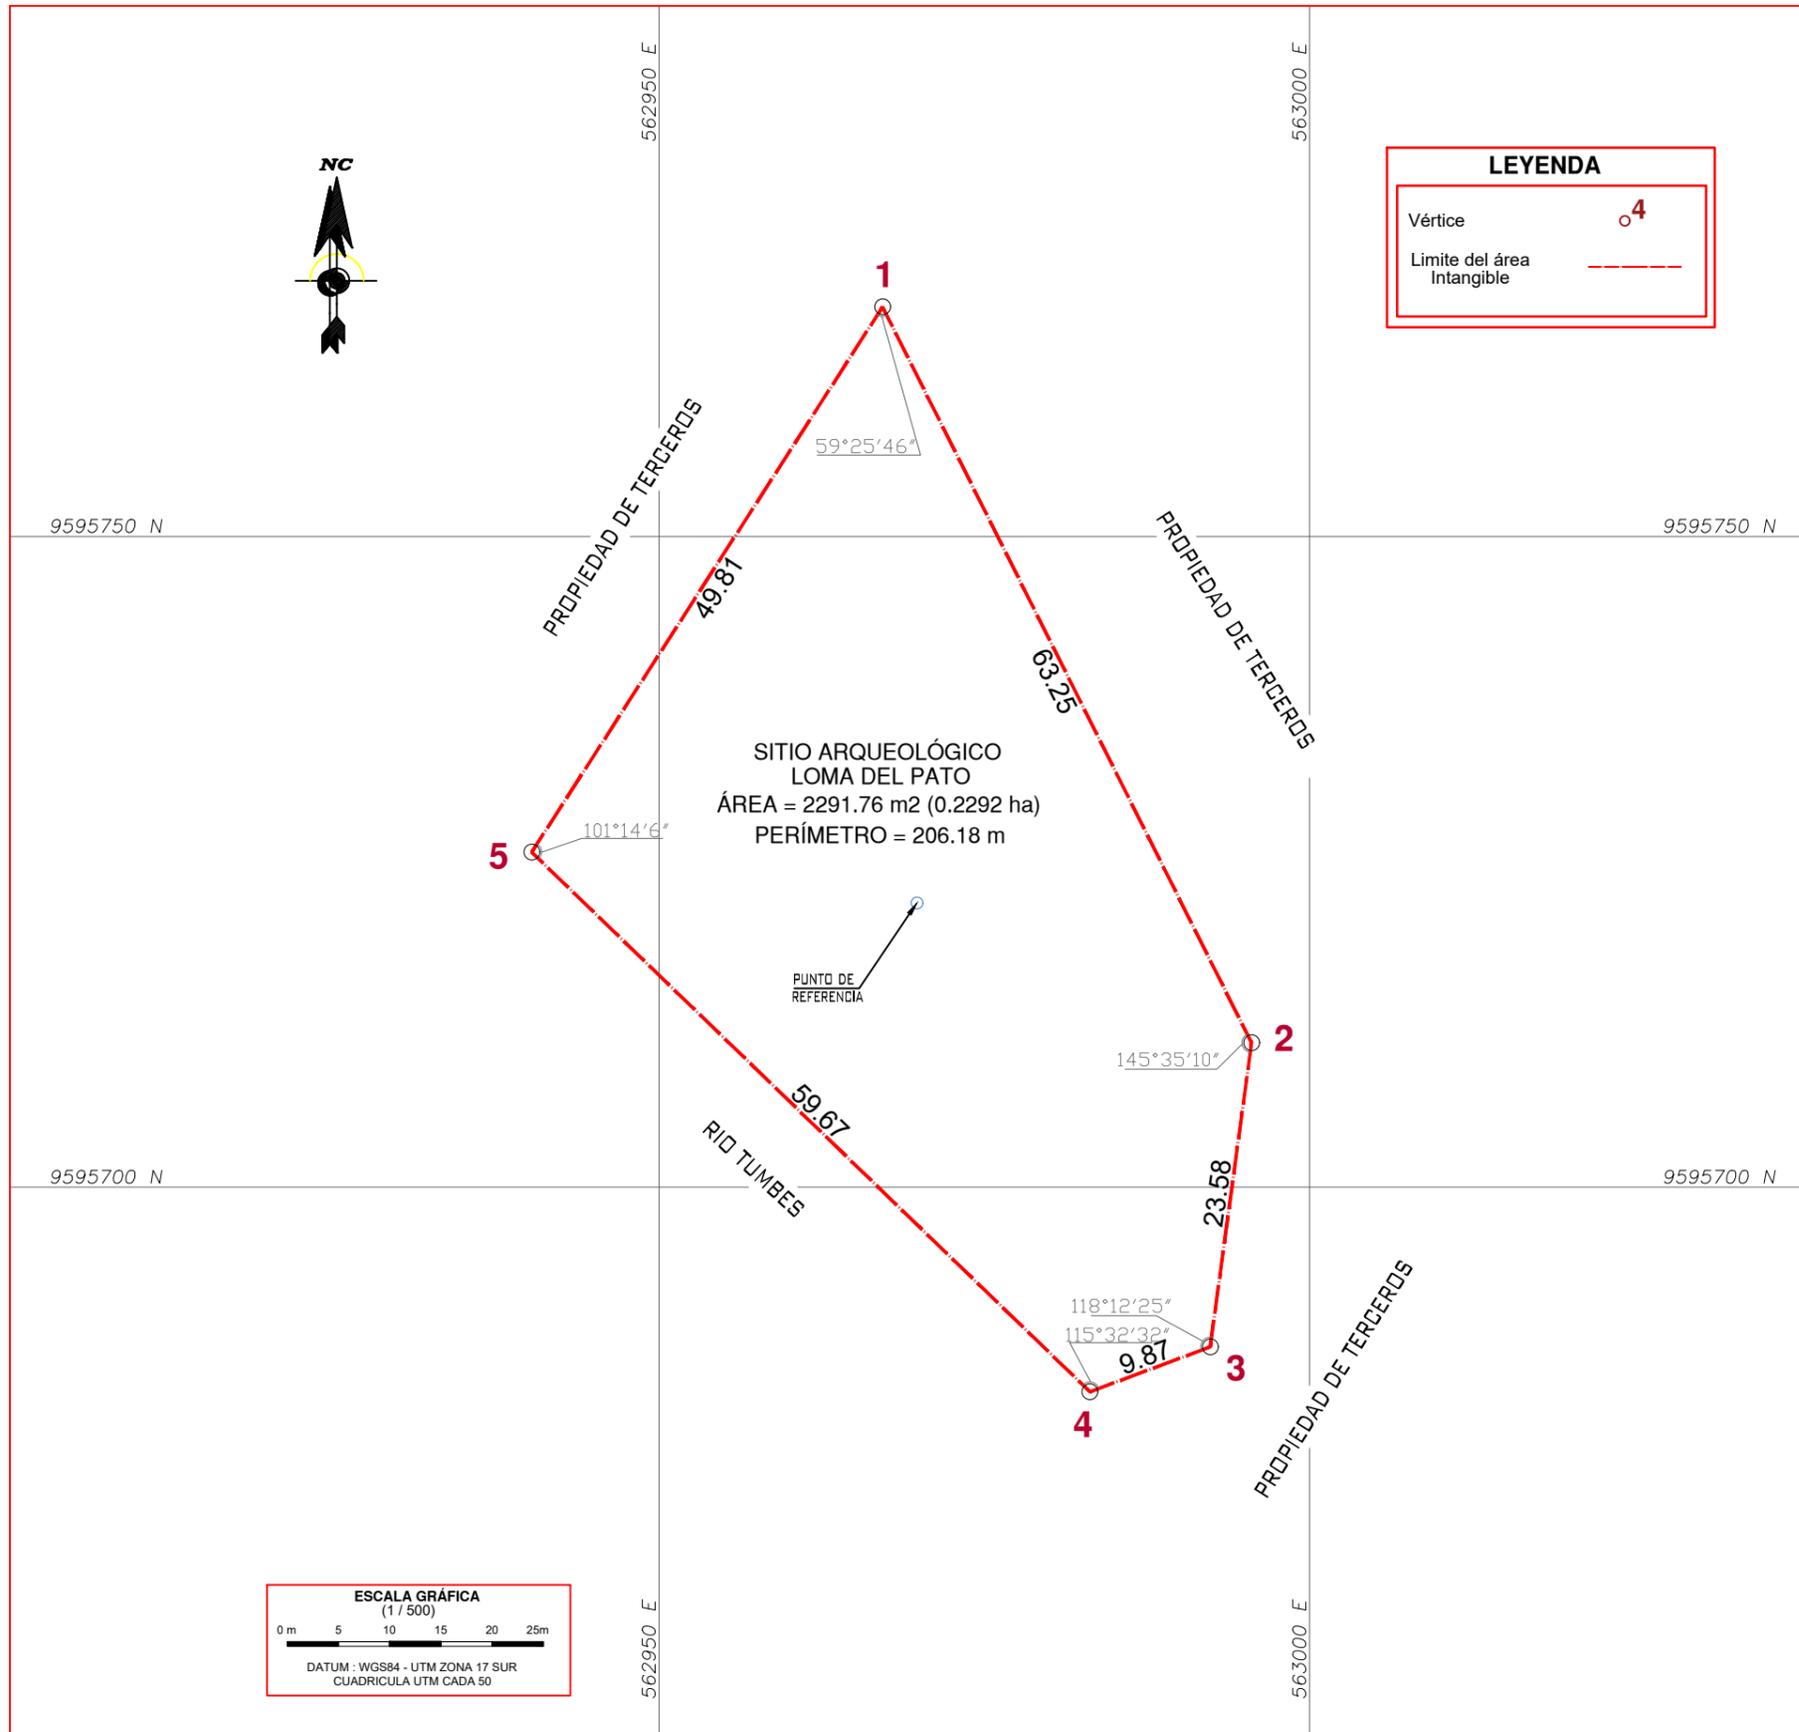
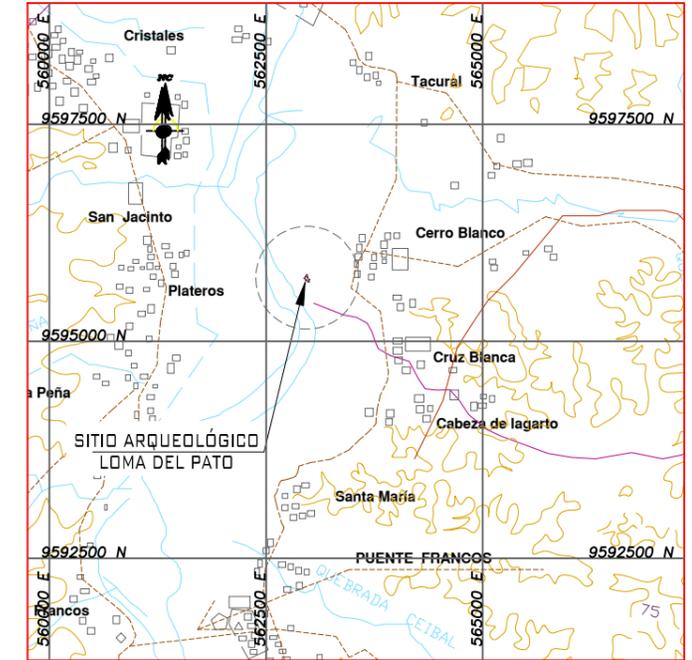
CUADRO DE DATOS TÉCNICOS
 SITIO ARQUEOLÓGICO LOMA DEL PATO DATUM -WGS84

VÉRTICE	LADO	DISTANCIA	ANG. INTERNO	ESTE (X)	NORTE (Y)
1	1-2	63.25	59°25'46"	562967.1700	9595767.6200
2	2-3	23.58	145°35'10"	562995.5400	9595711.0900
3	3-4	9.87	118°12'25"	562992.3546	9595687.7260
4	4-5	59.67	115°32'32"	562983.1100	9595684.2800
5	5-1	49.81	101°14'6"	562940.2004	9595725.7381
TOTAL		206.18	539°59'59"
