## RESOLUCION DIRECTORAL N° 000087-2023-DGPA/MC

**INFORME N° 000131-2023-DGPA-KDP/MC**

**Asunto :** Solicitud de Determinación de Protección Provisional del Sitio Arqueológico "HUAYLIO- SECTOR 1; SECTOR 2 y SECTOR 3", ubicados en los Distritos de Cachicadán- Santa Cruz de Chuca, provincia de Santiago de Chuco, Departamento La Libertad.

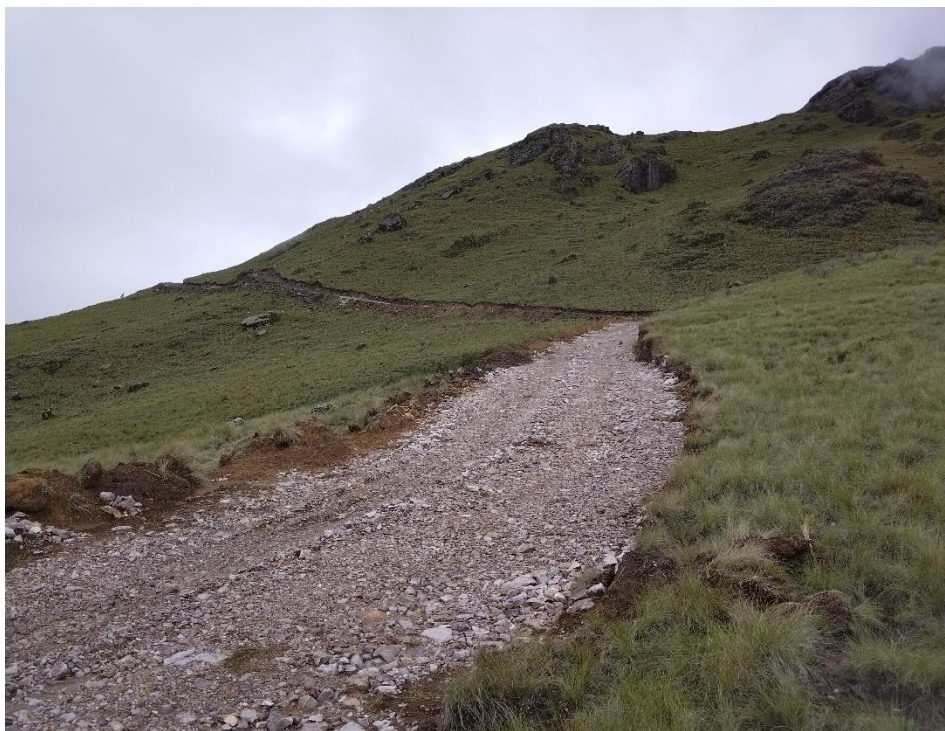
Fig. N° 03. Vista Panorámica de parte del acceso habilitado para llegar a un área destinada posiblemente para la explotación minera. Se indica que no se registra evidencia cultural en los perfiles expuestos y en superficie, por lo que no hay afectación al Patrimonio Cultural de La Nación; sin embargo, la continuación de los trabajos no autorizados afectaría a la evidencia arqueológica presente en el lugar, pertenecientes al Sitio Arqueológico "Huaylio".

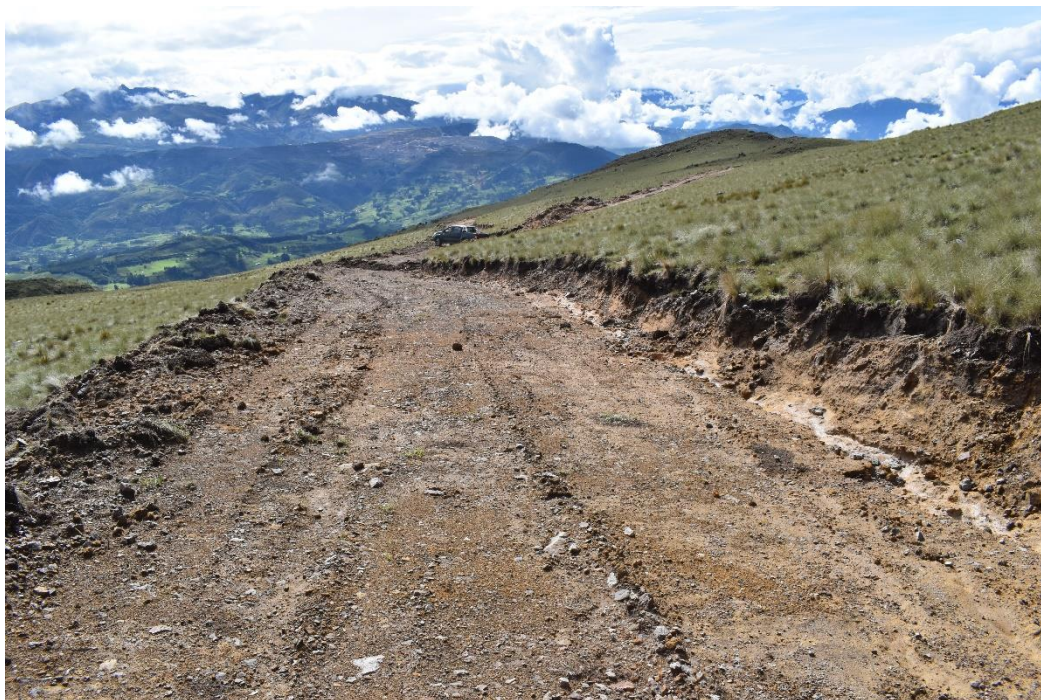
*Fig. N° 04. Vista Panorámica de parte del acceso habilitado para llegar a un área destinada posiblemente para la explotación minera. Se indica que no se registra evidencia cultural en los perfiles expuestos y en superficie, por lo que no hay afectación al Patrimonio Cultural de La Nación; sin embargo, la continuación de los trabajos no autorizados afectaría a la evidencia arqueológica presente en el lugar, pertenecientes al Sitio Arqueológico "Huaylio".*

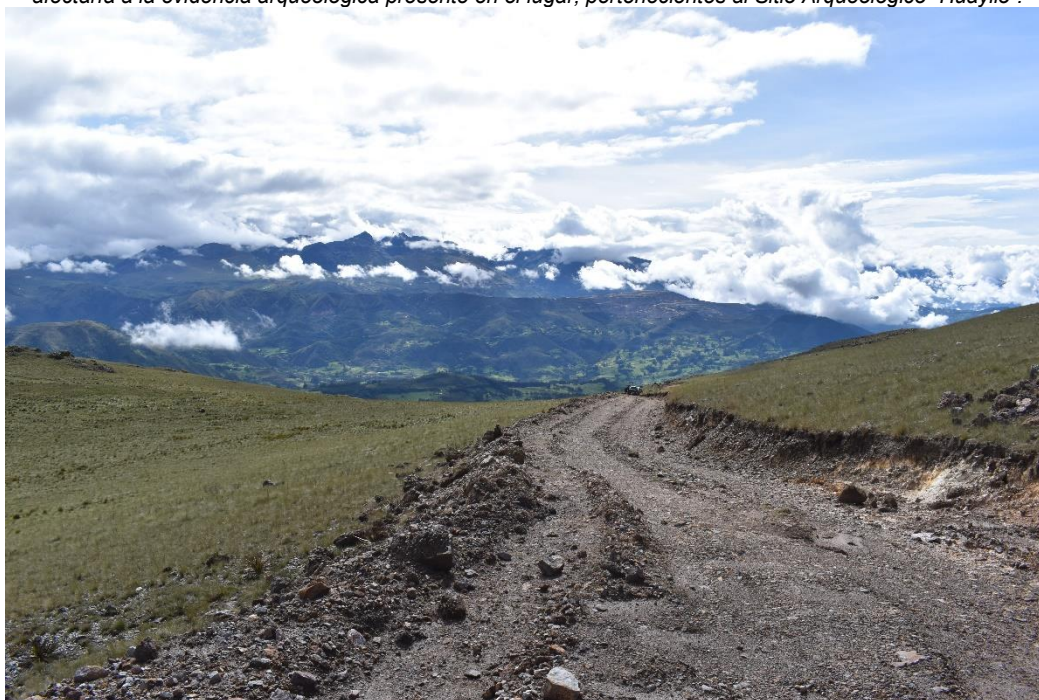
*Fig. N° 05. Vista Panorámica de parte del acceso habilitado para llegar a un área destinada posiblemente para la explotación minera. Se indica que no se registra evidencia cultural en los perfiles expuestos y en superficie, por lo que no hay afectación al Patrimonio Cultural de La Nación; sin embargo, la continuación de los trabajos no autorizados afectaría a la evidencia arqueológica presente en el lugar, pertenecientes al Sitio Arqueológico "Huaylio".*

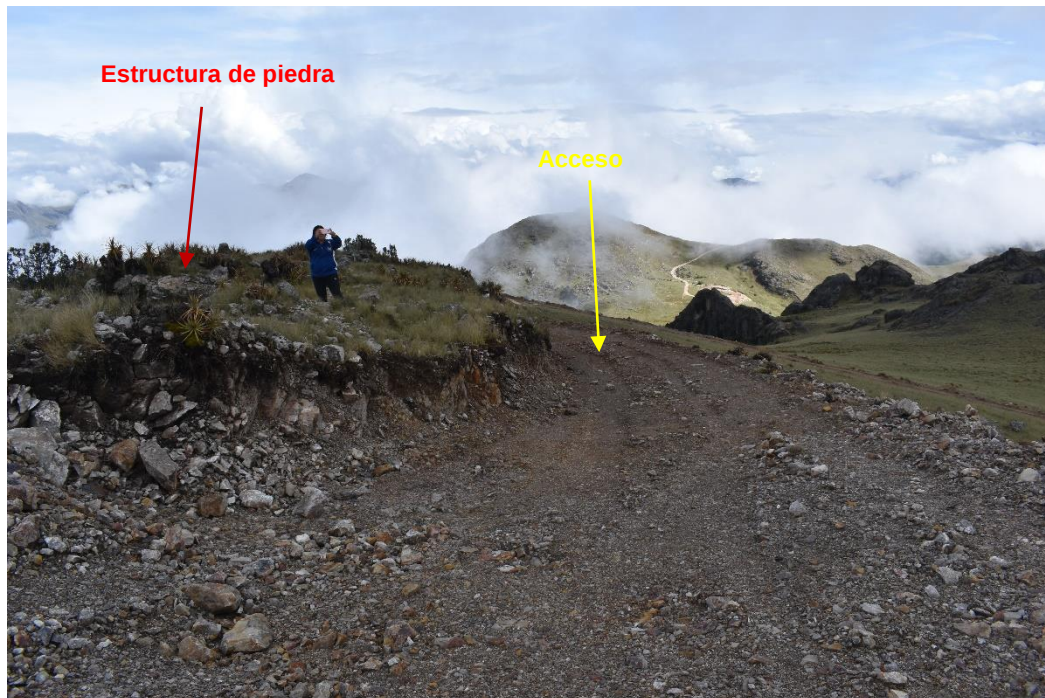
Fig. N° 06. Vista Panorámica de parte del acceso habilitado para llegar a un área destinada posiblemente para la explotación minera. Se indica que no se registra evidencia cultural en los perfiles expuestos y en superficie, por lo que no hay afectación al Patrimonio Cultural de La Nación; sin embargo, la continuación de los trabajos no autorizados afectaría a la evidencia arqueológica presente en el lugar, ya que se encuentra colindante a estructuras arqueológicas elaboradas a base de piedra, pertenecientes al Sitio Arqueológico "Huaylio".

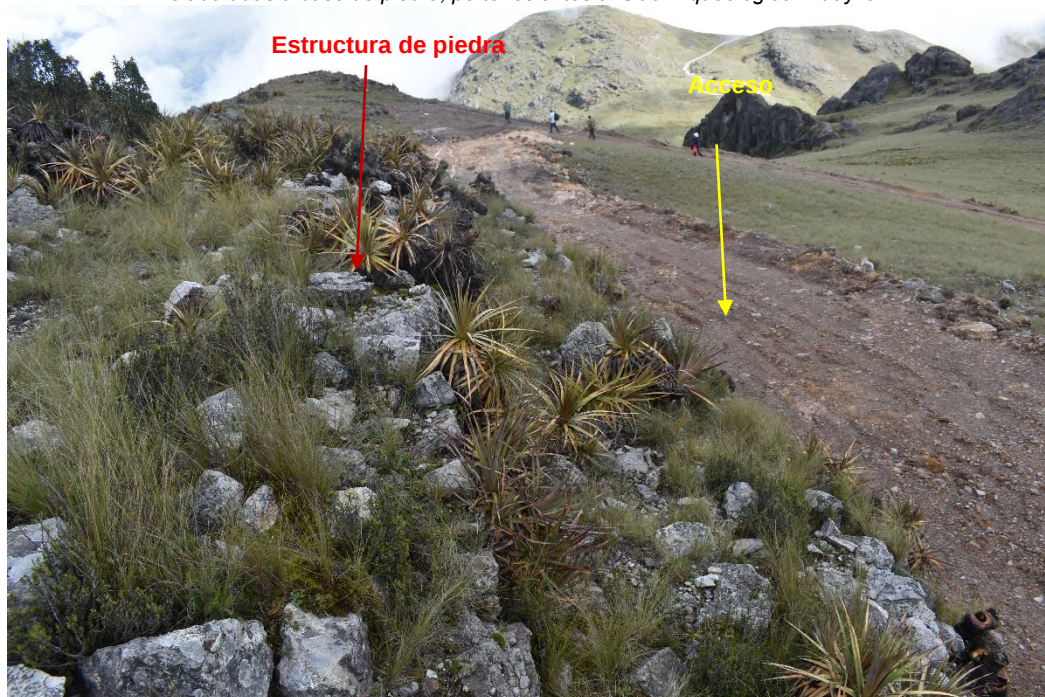
Fig. N° 07. Vista Panorámica de parte del acceso habilitado para llegar a un área destinada posiblemente para la explotación minera. Se indica que no se registra evidencia cultural en los perfiles expuestos y en superficie, por lo que no hay afectación al Patrimonio Cultural de La Nación; sin embargo, la continuación de los trabajos no autorizados afectaría a la evidencia arqueológica presente en el lugar, ya que se encuentra colindante a estructuras arqueológicas elaboradas a base de piedra, pertenecientes al Sitio Arqueológico "Huaylio".

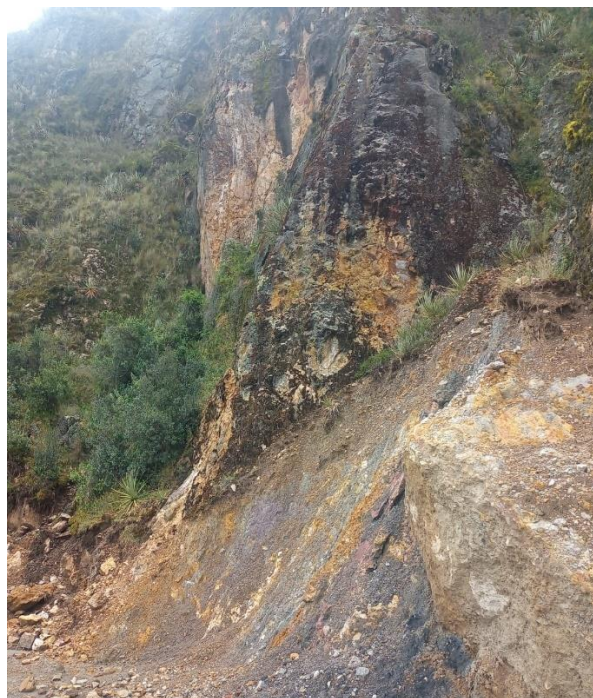
*Fig. N° 09. Vista Panorámica de un área habilitada para la explotación minera. No se registra evidencia cultural en el perfil y superficie, por lo que no hay afectación al Patrimonio Cultural de La Nación. Sin embargo, si se continúa con los trabajos sin autorizaciones se podría afectar evidencias arqueológicas pertenecientes al Sitio Arqueológico "Huaylio".*

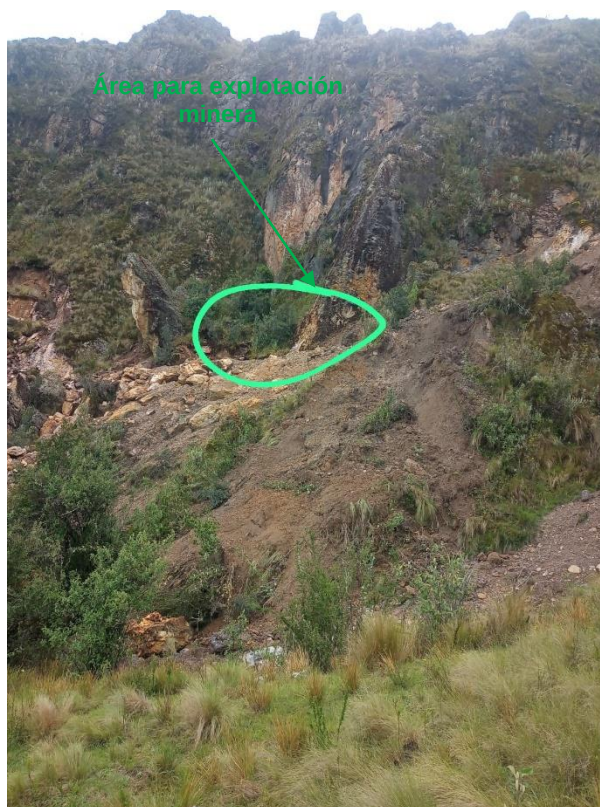
*Fig. N° 10. Vista Panorámica de un área habilitada para la explotación minera. No se registra evidencia cultural en el perfil y superficie, por lo que no hay afectación al Patrimonio Cultural de La Nación. Sin embargo, si se continúa con los trabajos sin autorizaciones se podría afectar evidencias arqueológicas pertenecientes al Sitio Arqueológico "Huaylio".*

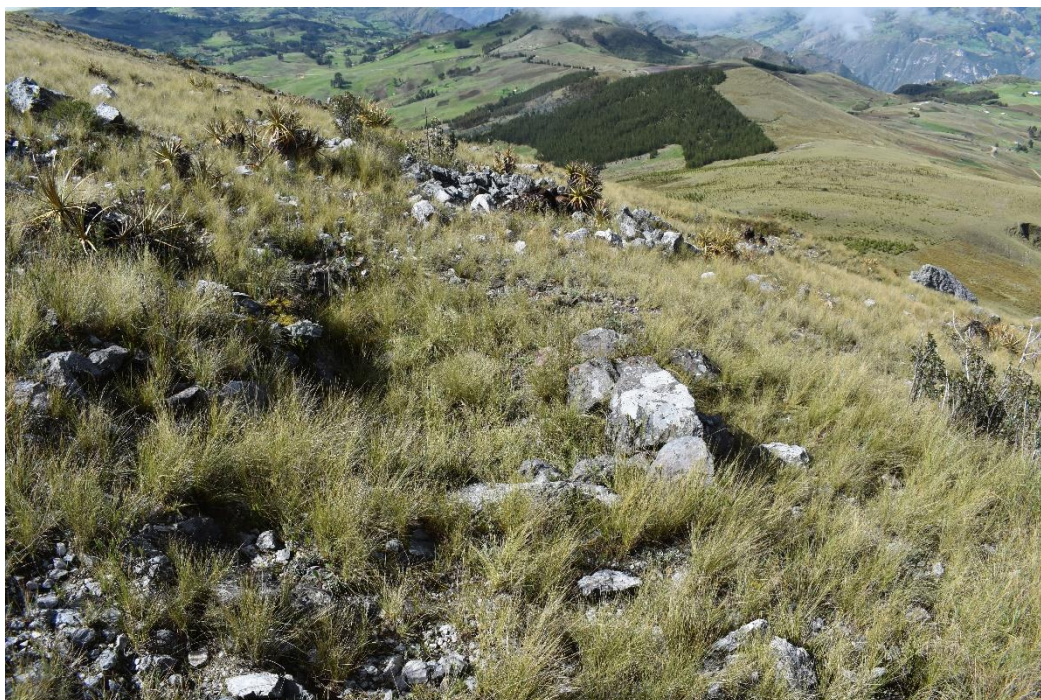
*Fig. N° 11. Vista Panorámica de estructuras arqueológicas elaboradas a base de piedra, evidencias arqueológicas pertenecientes al Sitio Arqueológico "Huaylio", las mismas que se verían afectadas si se continúa con los trabajos sin autorizaciones. Asimismo, de no contar con un herramientas legales (planos y declaratoria) para la protección del mismo.*

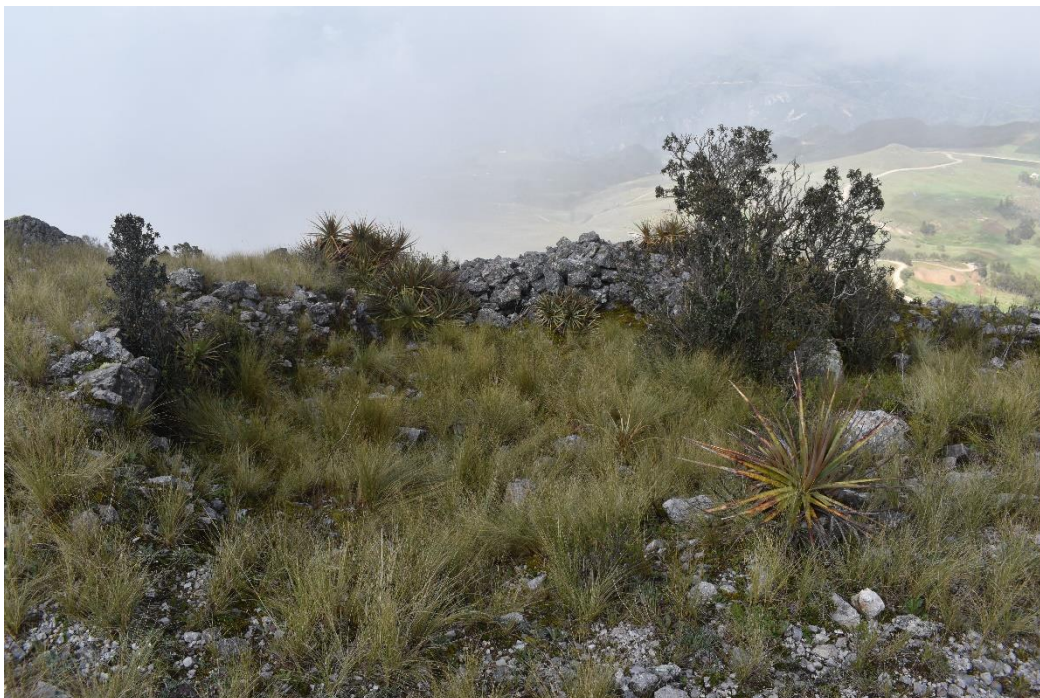
*Fig. N° 12. Vista Panorámica de estructuras arqueológicas elaboradas a base de piedra, evidencias arqueológicas pertenecientes al Sitio Arqueológico "Huaylio", las mismas que se verían afectadas si se continúa con los trabajos sin autorizaciones. Asimismo, de no contar con un herramientas legales (planos y declaratoria) para la protección del mismo.*

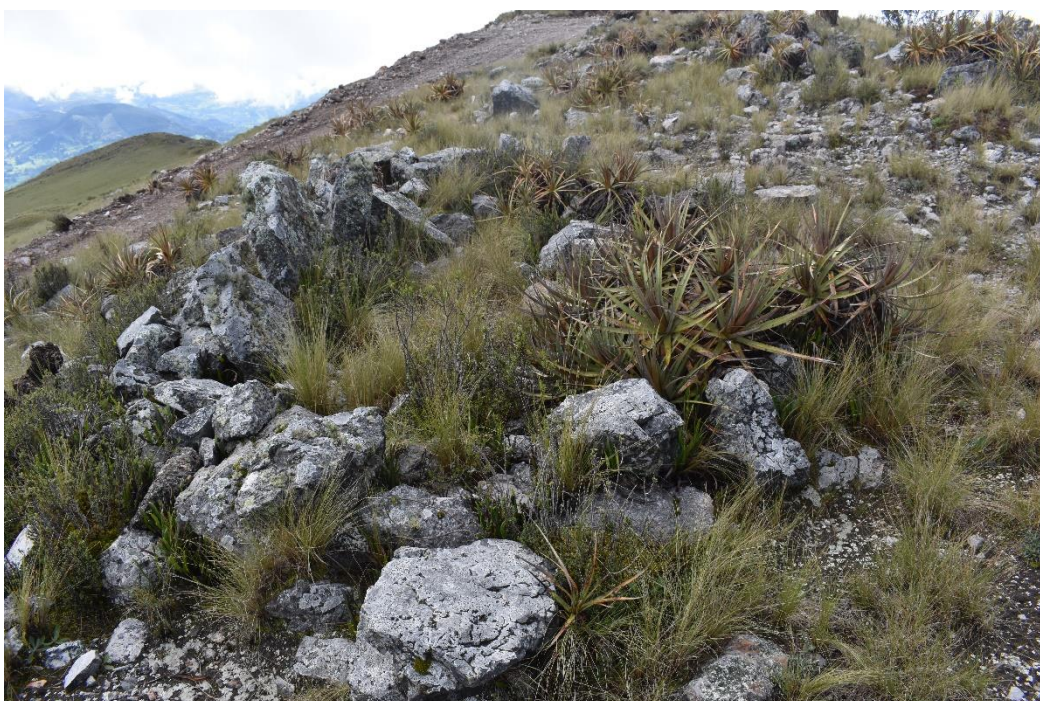
*Fig. N° 13. Vista Panorámica de estructuras arqueológicas elaboradas a base de piedra, evidencias arqueológicas pertenecientes al Sitio Arqueológico "Huaylio", las mismas que se verían afectadas si se continúa con los trabajos sin autorizaciones. Asimismo, de no contar con un herramientas legales (planos y declaratoria) para la protección del mismo.*

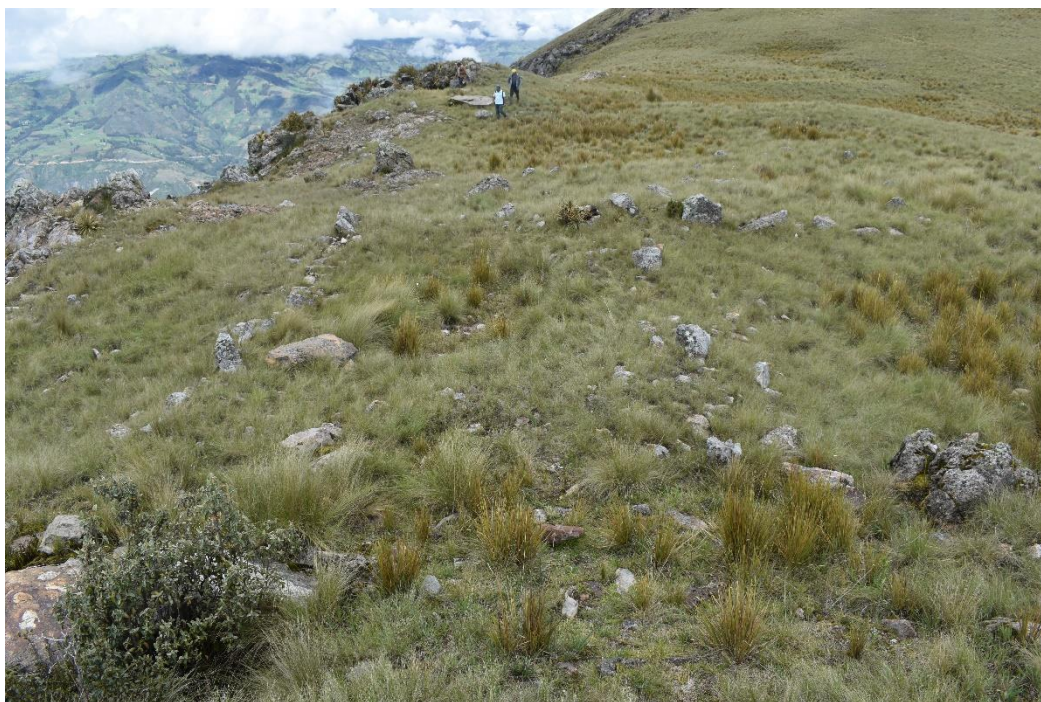
*Fig. N° 14. Vista Panorámica de estructuras arqueológicas elaboradas a base de piedra, evidencias arqueológicas pertenecientes al Sitio Arqueológico "Huaylio", las mismas que se verían afectadas si se continúa con los trabajos sin autorizaciones. Asimismo, de no contar con un herramientas legales (planos y declaratoria) para la protección del mismo.*

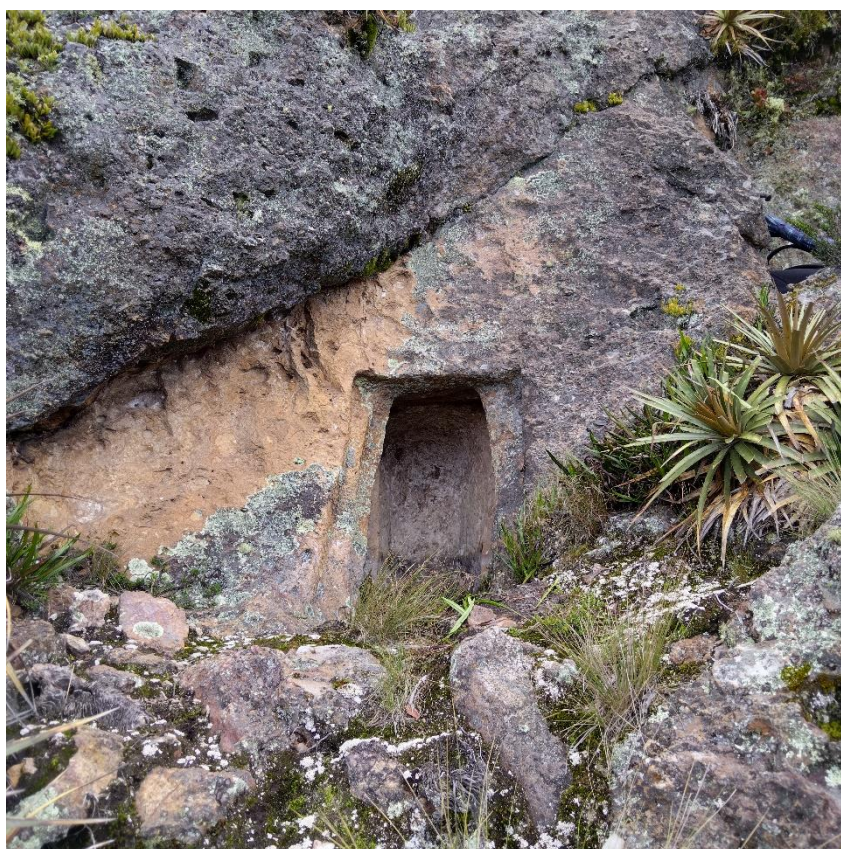
*Fig. N° 15. Vista Panorámica de ventanilla labrada de piedra, evidencia arqueológica perteneciente al Sitio Arqueológico "Huaylio", la misma que se vería afectada si se continúa con los trabajos sin autorizaciones. Asimismo, de no contar con un herramientas legales (planos y declaratoria) para la protección del mismo.*

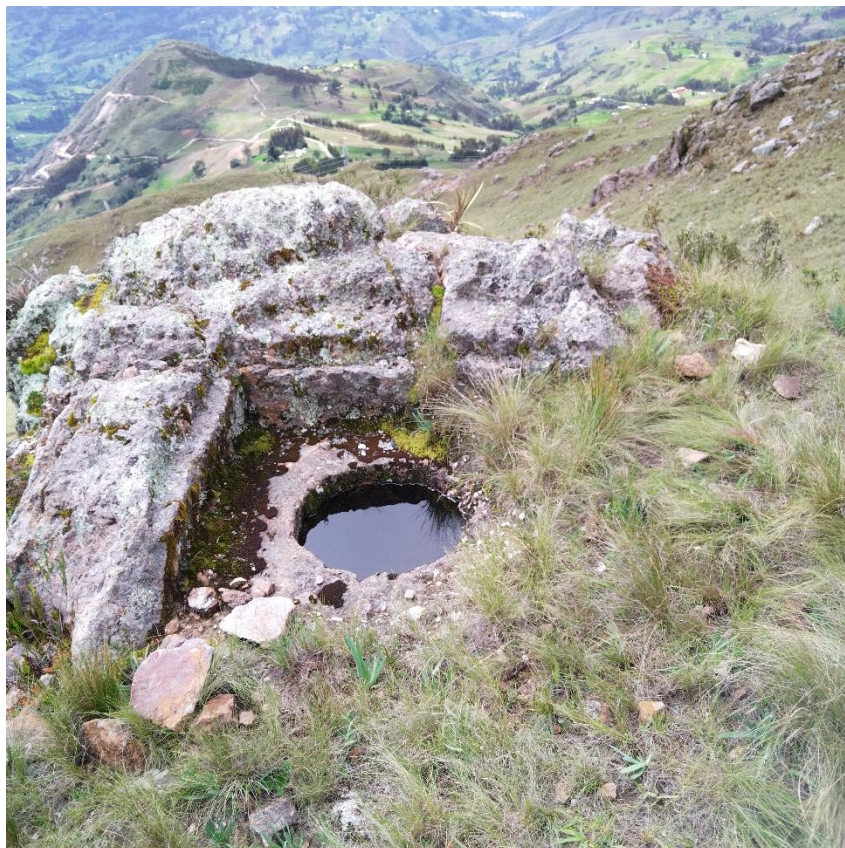
*Fig. N° 16. Vista Panorámica de Fuente tallada, evidencia arqueológica perteneciente al Sitio Arqueológico "Huaylio", la misma que se vería afectada si se continúa con los trabajos sin autorizaciones. Asimismo, de no contar con un herramientas legales (planos y declaratoria) para la protección del mismo.*

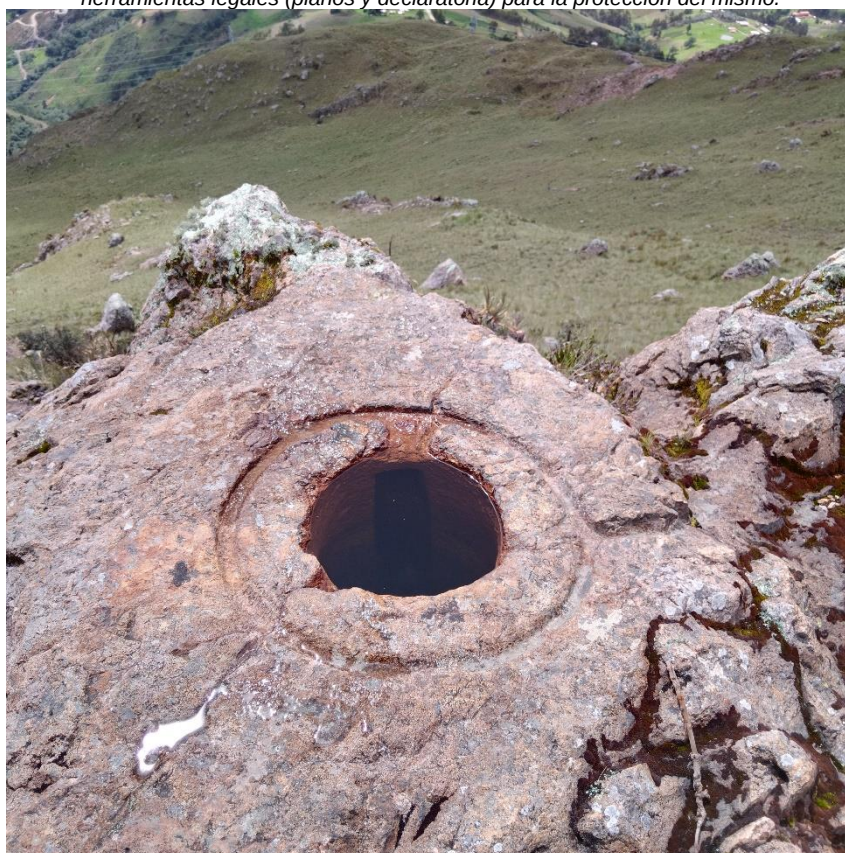
*Fig. N° 17. Vista Panorámica de Fuente tallada, evidencia arqueológica perteneciente al Sitio Arqueológico "Huaylio", la misma que se vería afectada si se continúa con los trabajos sin autorizaciones. Asimismo, de no contar con un herramientas legales (planos y declaratoria) para la protección del mismo.*

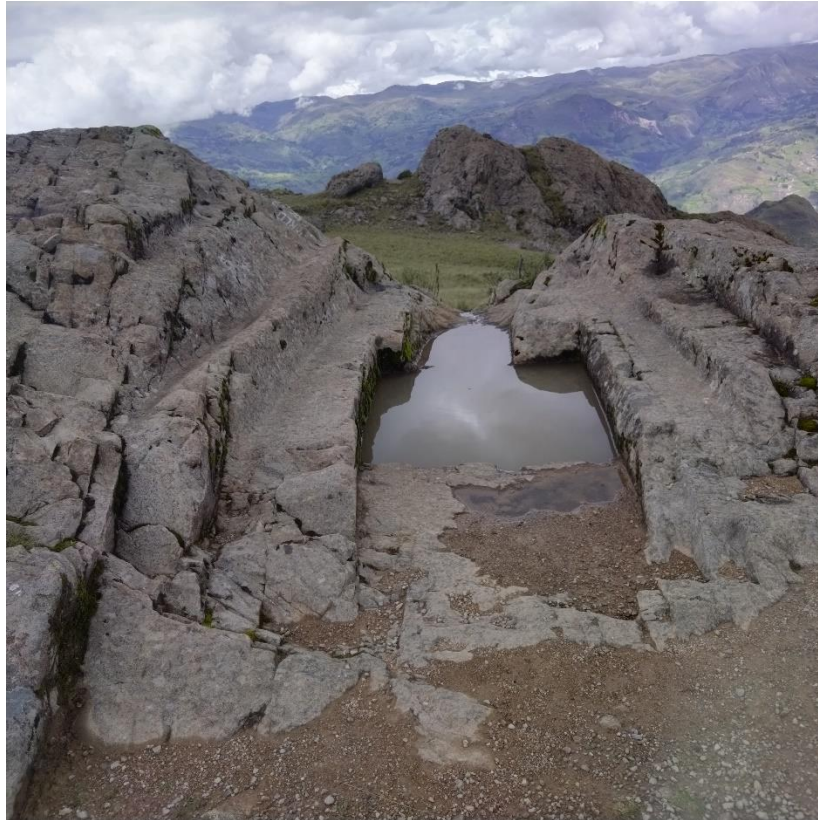
*Fig. N° 18. Vista Panorámica de Fuente tallada de piedra, evidencia arqueológica perteneciente al Sitio Arqueológico "Huaylio", la misma que se vería afectada si se continúa con los trabajos sin autorizaciones. Asimismo, de no contar con un herramientas legales (planos y declaratoria) para la protección del mismo.*

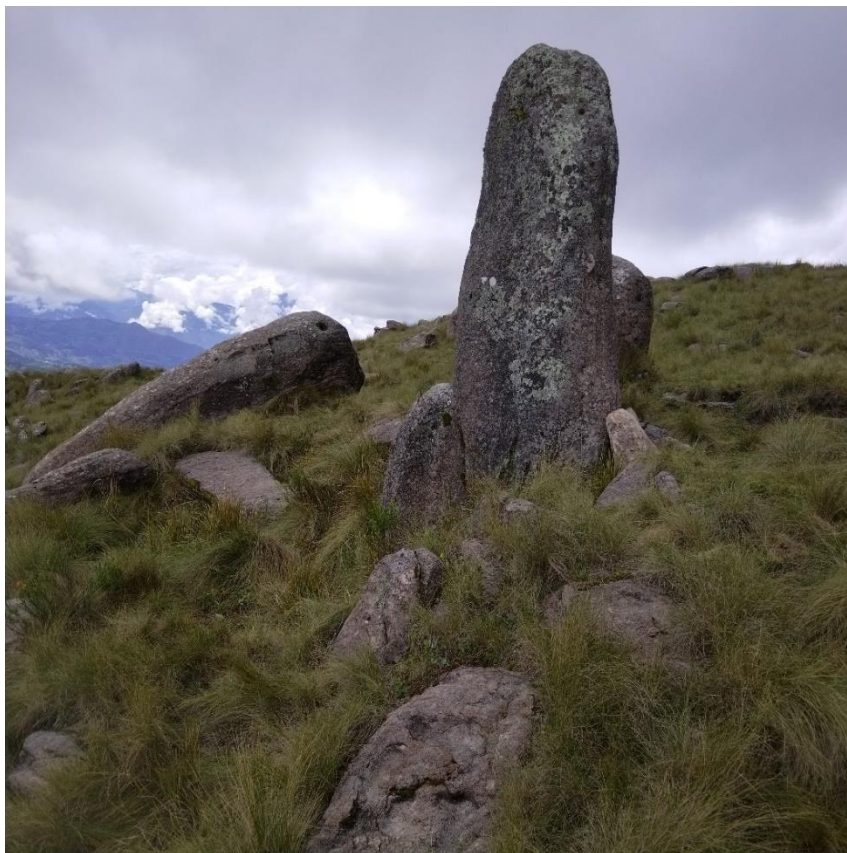
*Fig. N° 19. Vista Panorámica de Grupo de piedras paradas (apachetas), evidencia arqueológica perteneciente al Sitio Arqueológico "Huaylio", la misma que se vería afectada si se continúa con los trabajos sin autorizaciones. Asimismo, de no contar con un herramientas legales (planos y declaratoria) para la protección del mismo.*

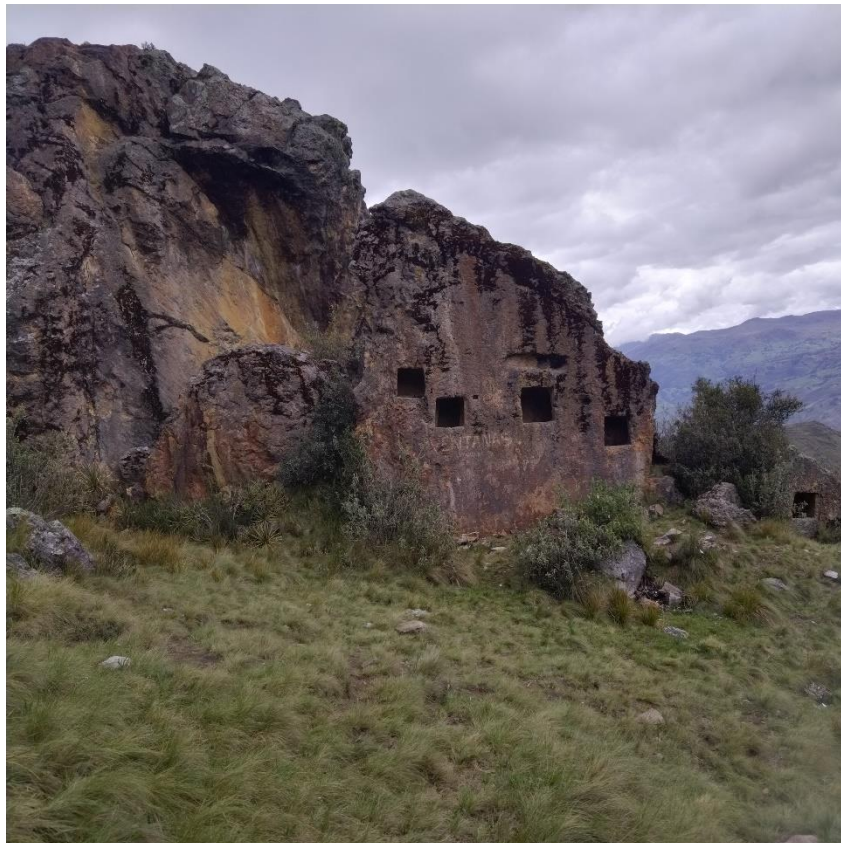
*Fig. N° 20. Vista Panorámica de Grupo de ventanillas, evidencia arqueológica perteneciente al Sitio Arqueológico "Huaylio", la misma que se vería afectada si se continúa con los trabajos sin autorizaciones. Asimismo, de no contar con un herramientas legales (planos y declaratoria) para la protección del mismo.*
