RESOLUCION DIRECTORAL N° 000090-2023-DGPA/MC

Paisaje Arqueológico de "Acueducto de Ocongalla", ubicado en el distrito de Nasca, provincia de Nasca, departamento de Ica;

Asunto : SOLICITUD DE PROTECCIÓN PROVISIONAL DEL PAISAJE
ARQUEOLÓGICO "ACUEDUCTO DE OCONGALLA".

V. REGISTRO FOTOGRAFICO

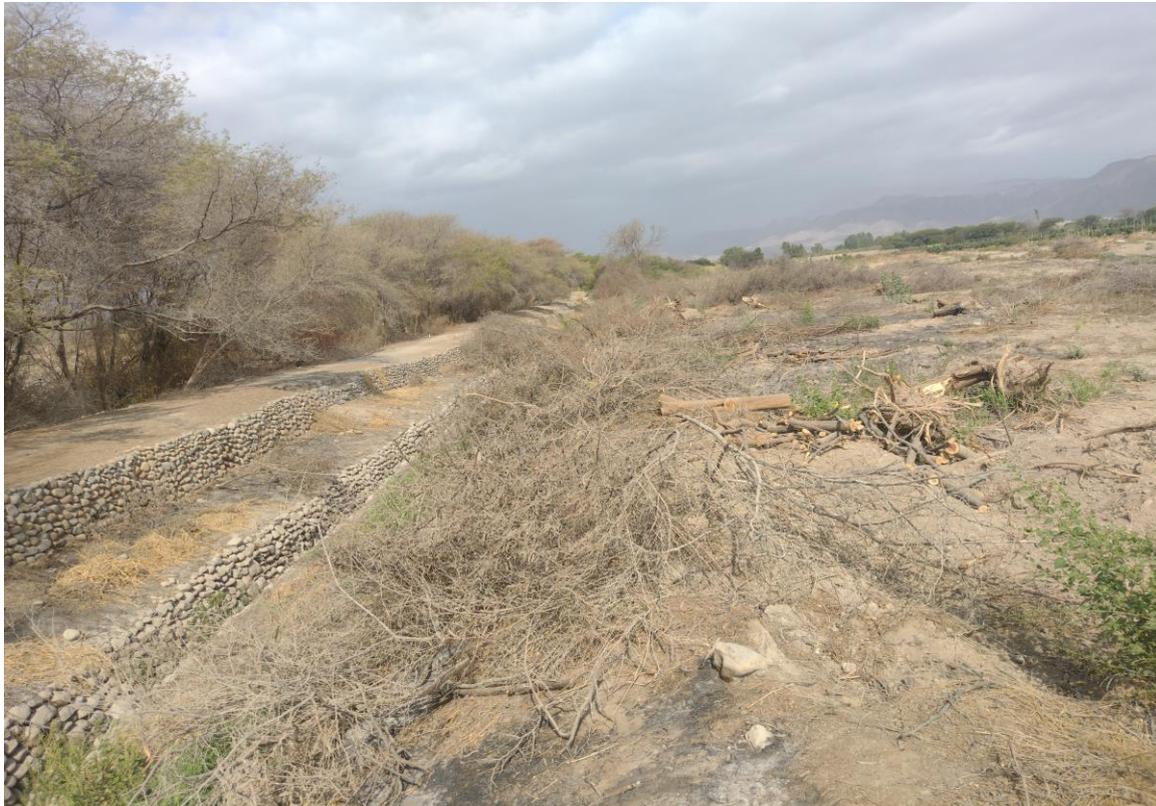
Fig.01: Véase la tala de árboles de espino con fines de expansión agrícola, cuyas acciones afectan el borde de la margen izquierda del acueducto de Ocongalla, hacia la otra margen se aprecia las pantas de espino que circunda el canal tajo abierto del acueducto.

- Desmontaje		
- Apuntalamiento		
- Incautación		
- Señalización		<p>Con prioridad de urgente, se requiere de una señalización con paneles informativos e hitos, toda vez que existe una señalización deficiente de data antigua. Los hitos que fueron anclados hace varios años atrás, en su mayoría fueron retirados exprofesamente para la expansión agrícola. En tanto, se requiere la reposición de hitos. Asimismo, es importante contemplar señalización disuasiva que indique: prohibido bañarse,</p>

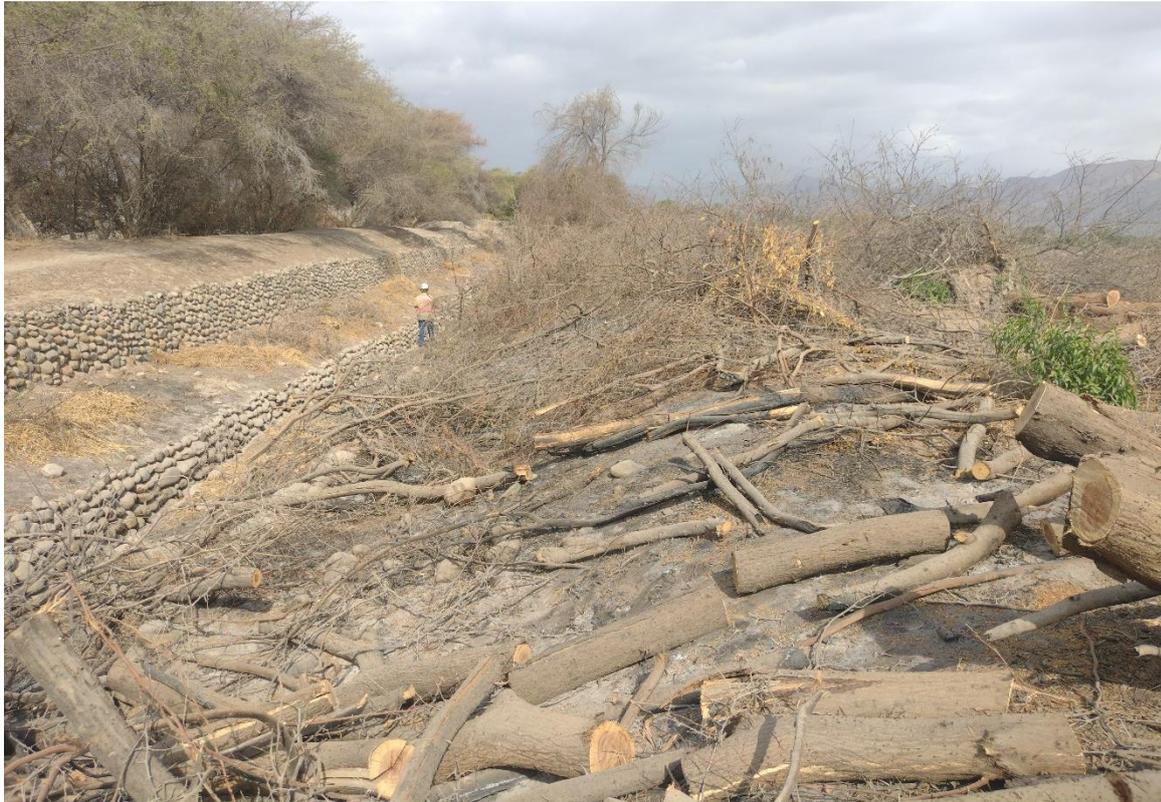
Fig.02: Vista en detalle de la tala de árboles de espino con fines de expansión agrícola, cuyas acciones afectan el borde de la margen izquierda del acueducto de Ocongalla, hacia la otra margen se aprecia las pantas de espino que circunda el canal tajo abierto del acueducto.

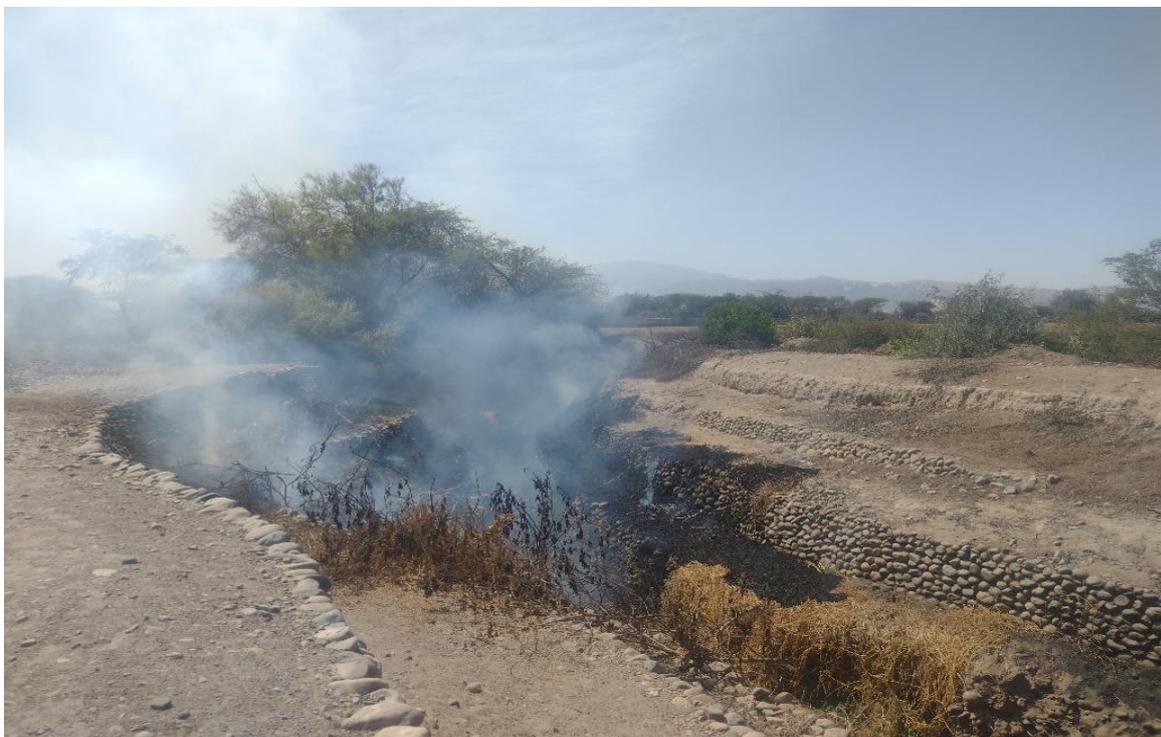
Fig.03: Véase la quema de malezas en el interior del canal tajo abierto del acueducto por parte de la junta de irrigación del sector de Ocongalla, esta mala praxis viene afectando sistemáticamente al Acueducto.

Adicionalmente, en el marco de la protección provisional se debe realizar limpieza y mantenimiento del acueducto, charlas y talleres de sensibilización dirigido a la junta de usuarios de riego del sector de Ocongalla y la población local.
Desmontaje:		
Apuntalamiento:		
Incautación:		
Señalización:	X	Con prioridad de urgente, se requiere de una señalización con paneles informativos e hitos, toda vez que existe una señalización deficiente de data antigua. Los hitos que fueron anclados hace varios años atrás, en su mayoría fueron retirados exprofesamente para la expansión agrícola. En tanto, se requiere la reposición de hitos. Asimismo, es importante contemplar señalización disuasiva que indique: prohibido bañarse, tomar bebidas alcohólicas y arrojar basura en el acueducto, entre otros avisos de carácter preventivo.
Retiro de Estructuras temporales, maquinarias, elementos y/o accesorios:

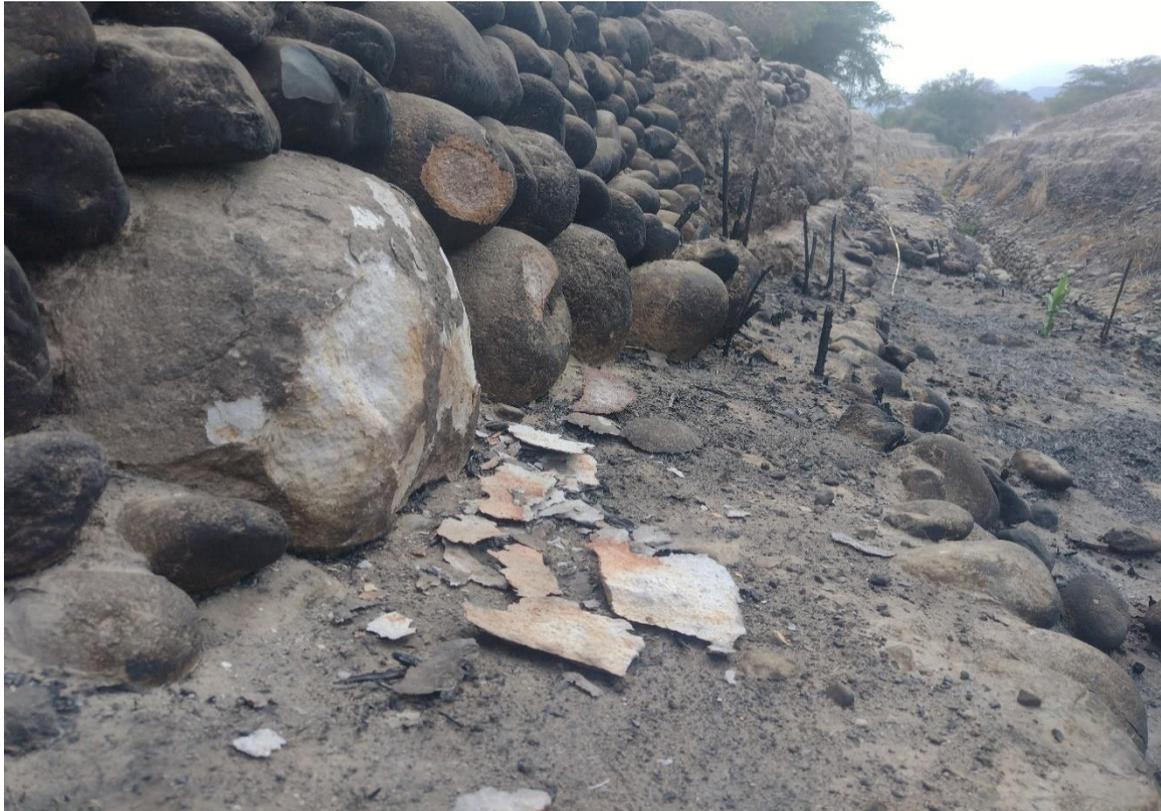
Fig.04: véase los cantos rodados termo-fracturados producto de la quema de carrizos y malezas en el canal tajo abierto del acueducto de Ocongalla.

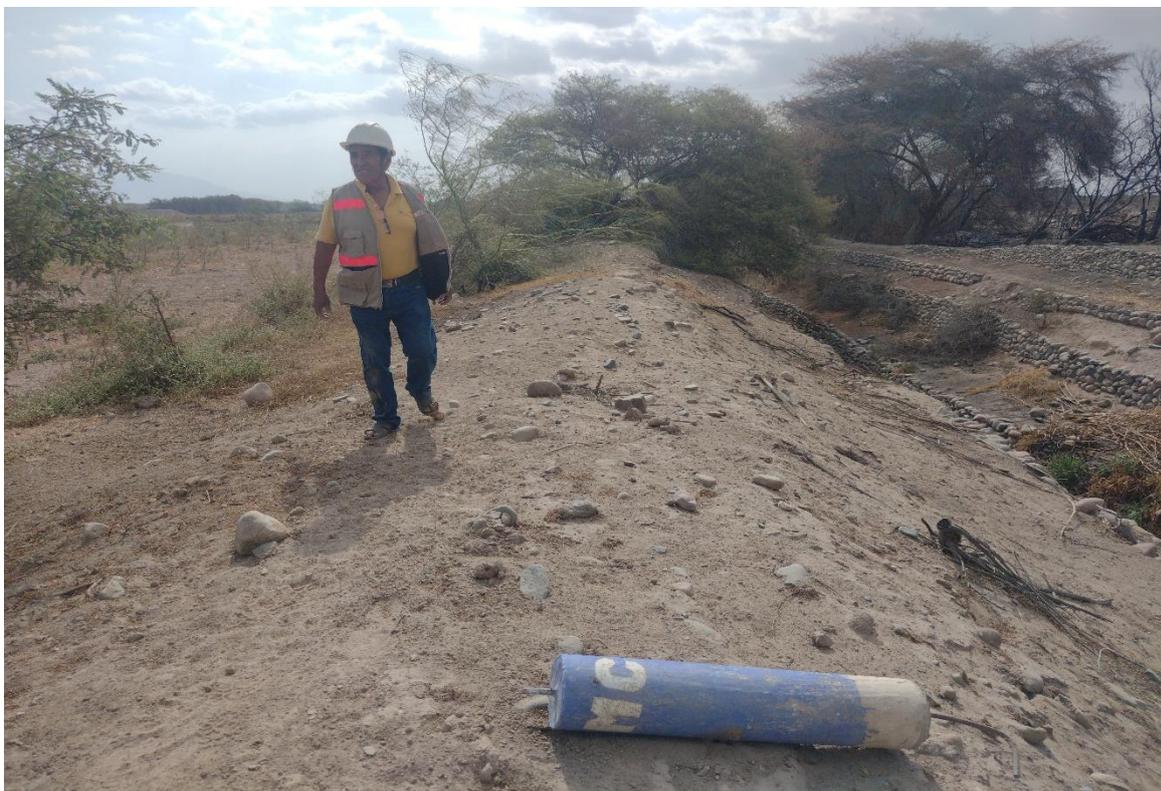
Fig.05: Hito del MC retirado con fines de expansión agrícola de las parcelas colindantes de la margen izquierda del acueducto de Ocongalla.

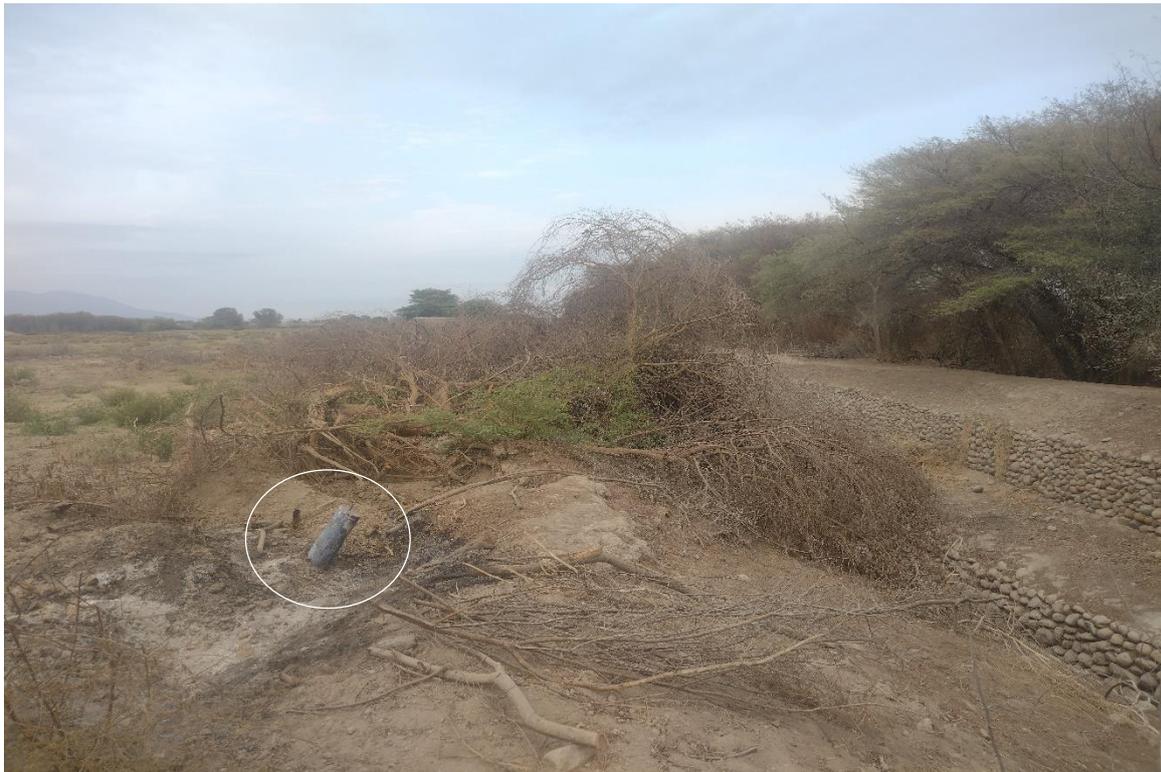
Fig.06: véase la tala de arboles de espino con fines de expansión agrícola, véase también uno de los hitos del Ministerio de Cultura dañado por efectos de expansión agrícola

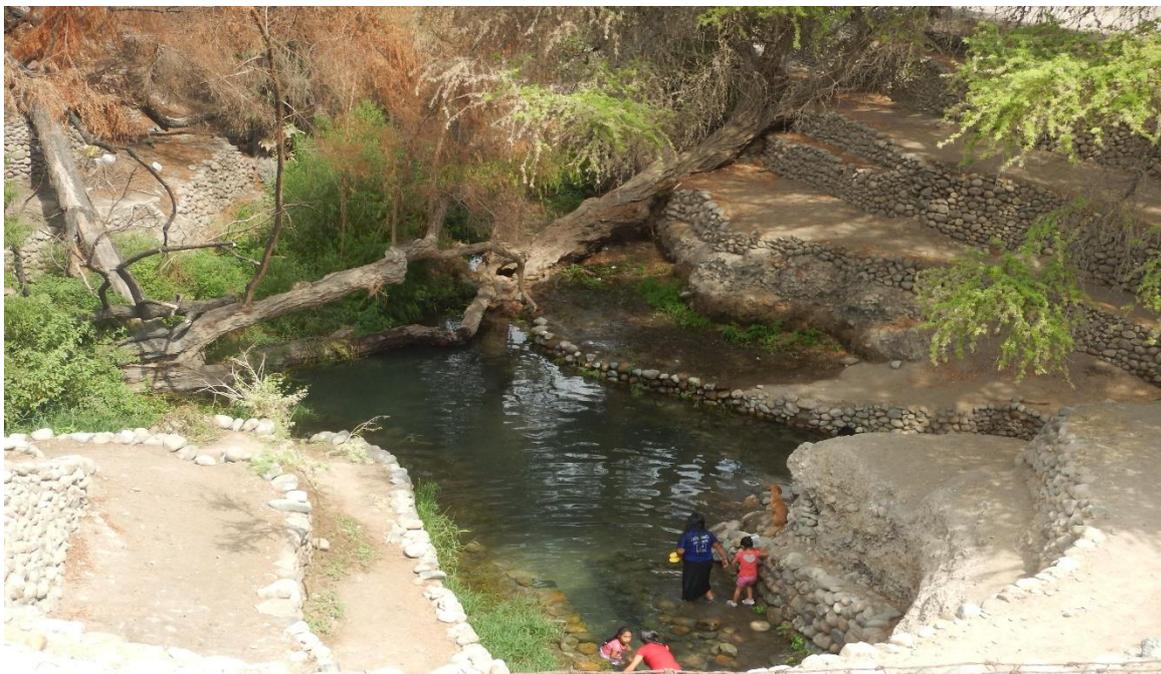
Fig.7: Vista general del acueducto de Ocongalla donde se aprecia personas (adultas y niños) bañándose en el puquio.

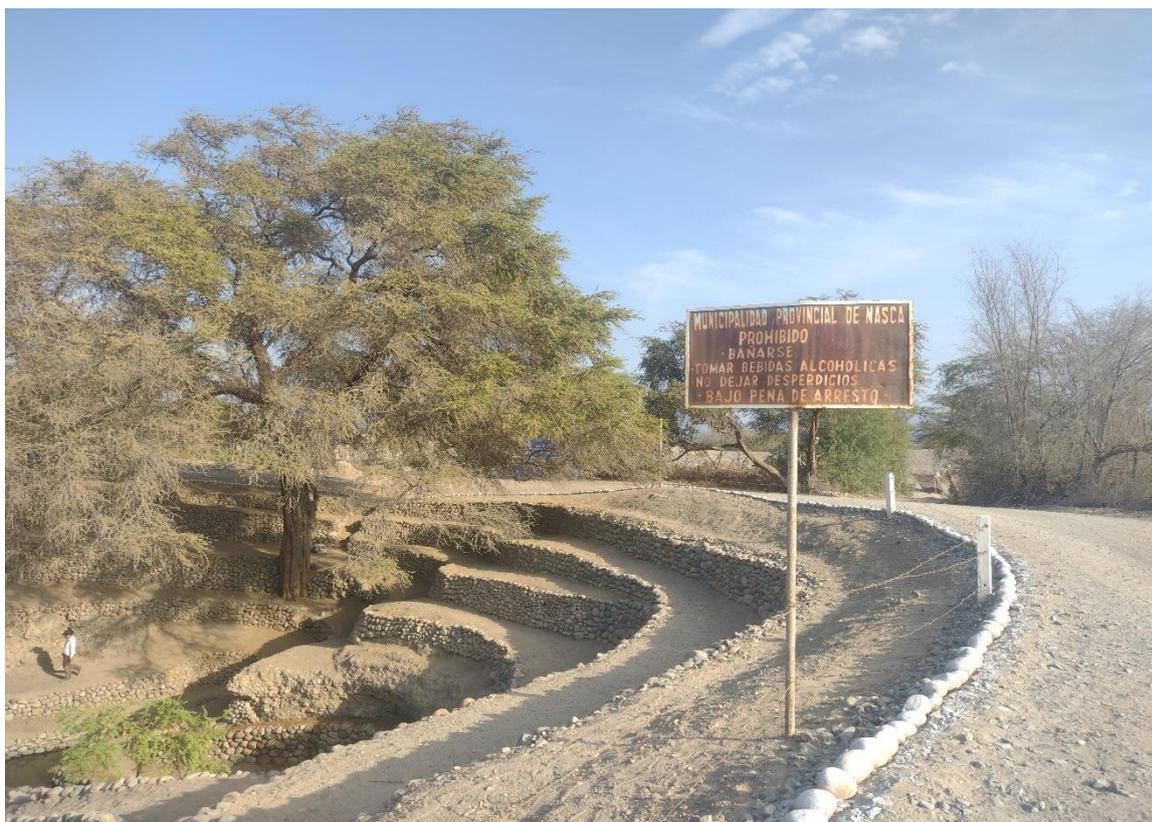
Fig.8: Señalética deficiente de data antigua que requiere actualizar y/o cambiar.
