## RESOLUCION DIRECTORAL N° 000093-2023-DGPA/MC

**Asunto :** Se determina la protección provisional del Sitio Arqueológico Quilcapampa Sector A y B ubicado en el distrito de Santa Isabel de Sigwas, provincia y departamento de Arequipa.

## INFORME N° 000554-2023-DSFL/MC

## INFORME N° 000069-2023-DSFL-HAH/MC

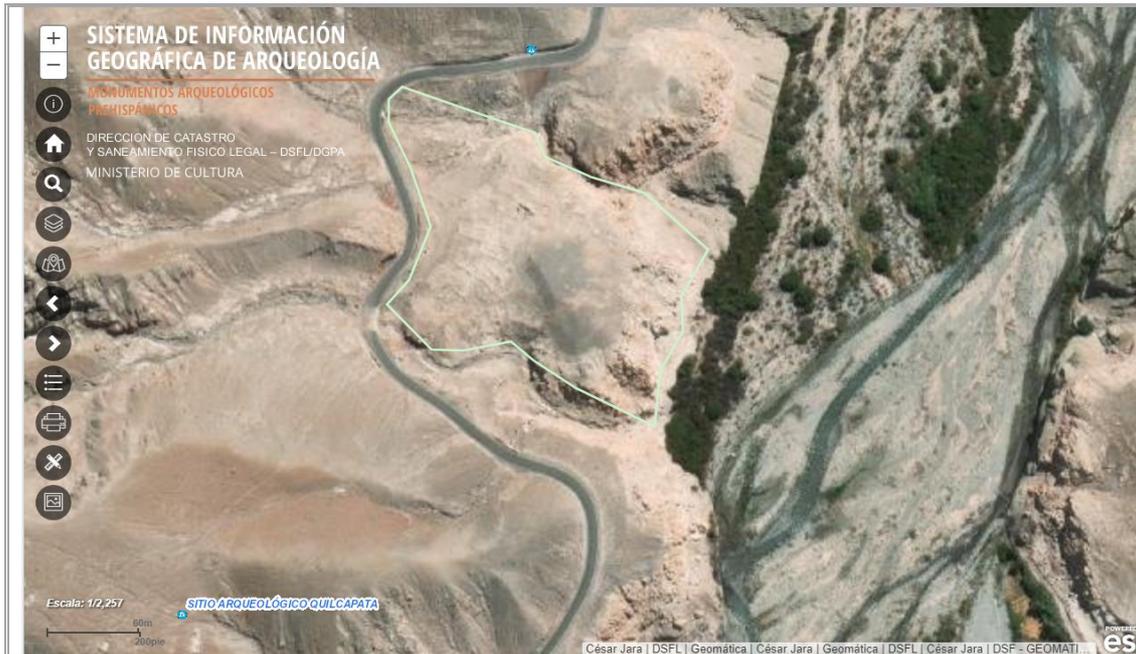
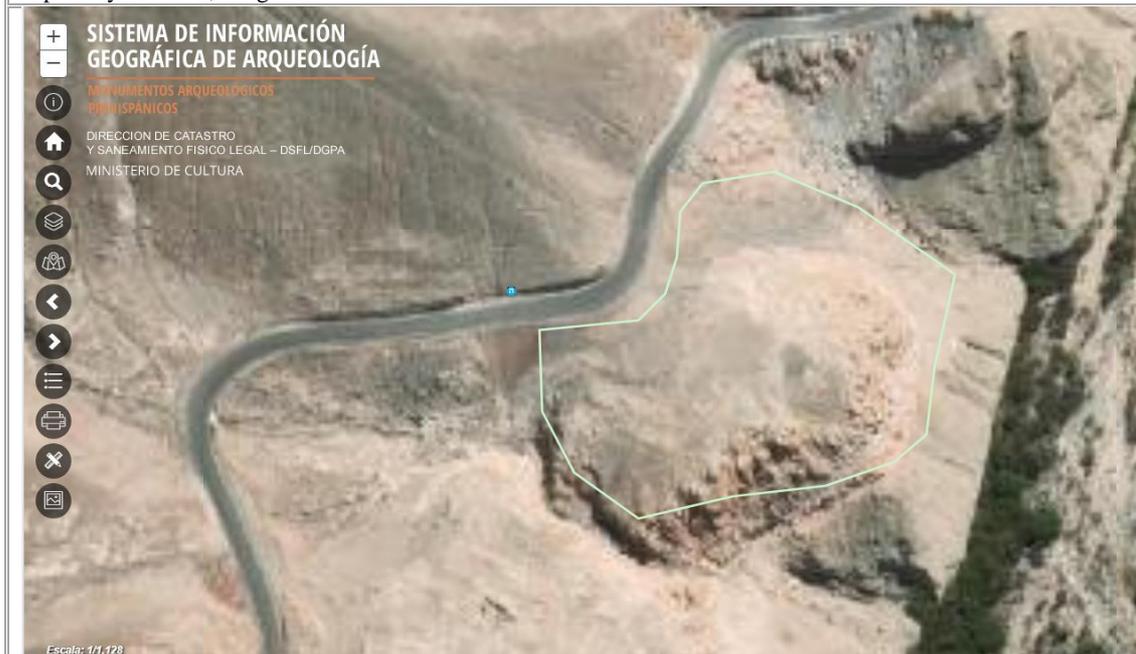
Imágenes de satélite del SIGDA mostrando los ámbitos solicitados para protección provisional: Sector A, imagen superior y Sector B, imagen inferior.

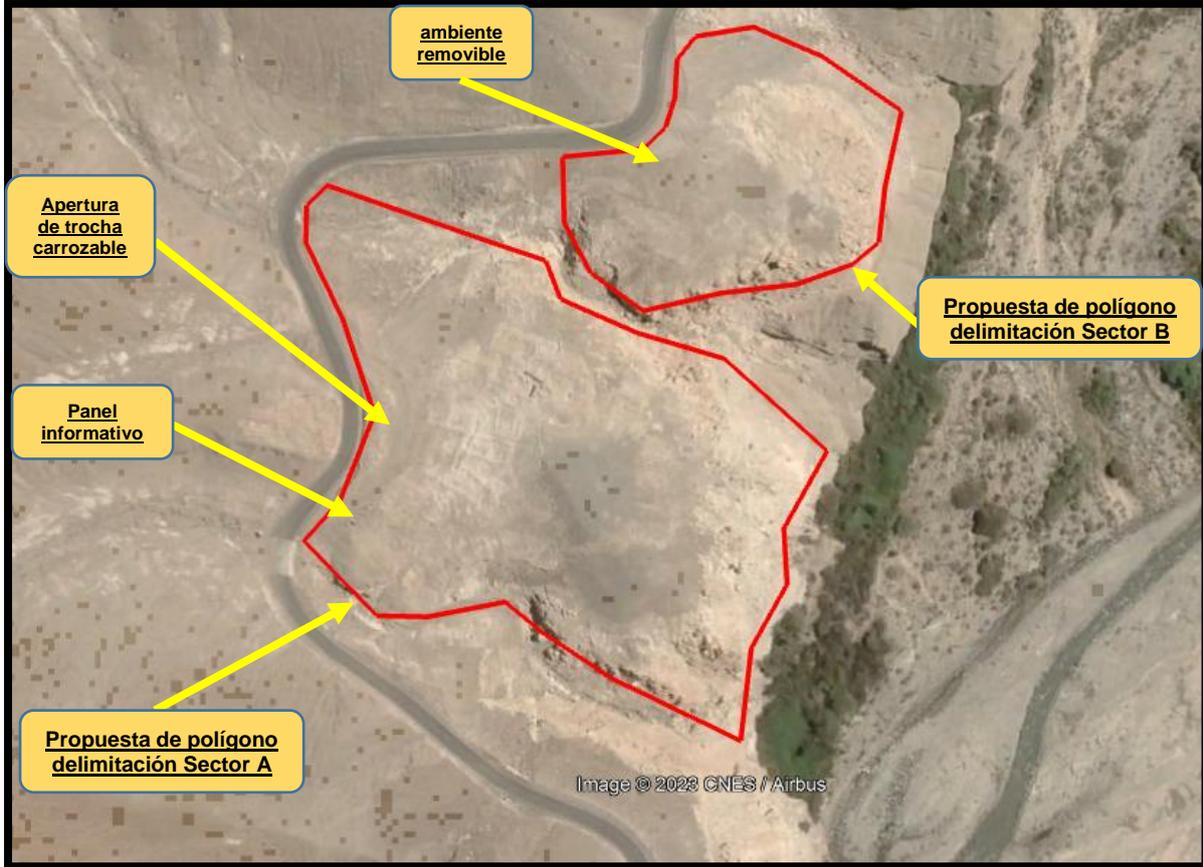
**Imagen satelital N° 01, que muestra la ubicación de los 02 sectores propuestos para su protección provisional, entendiéndose que vienen siendo afectados por acciones antrópicas considerándose un peligro latente para este importante espacio. (Fuente: Google Earth 2023).**

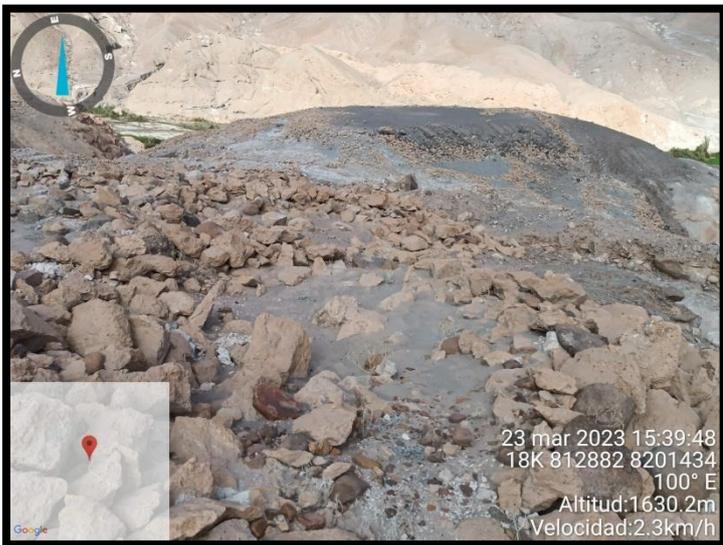
**Foto N° 01: véase en la imagen fotográfica el conjunto de estructuras arquitectónicas correspondiente al sector A.**

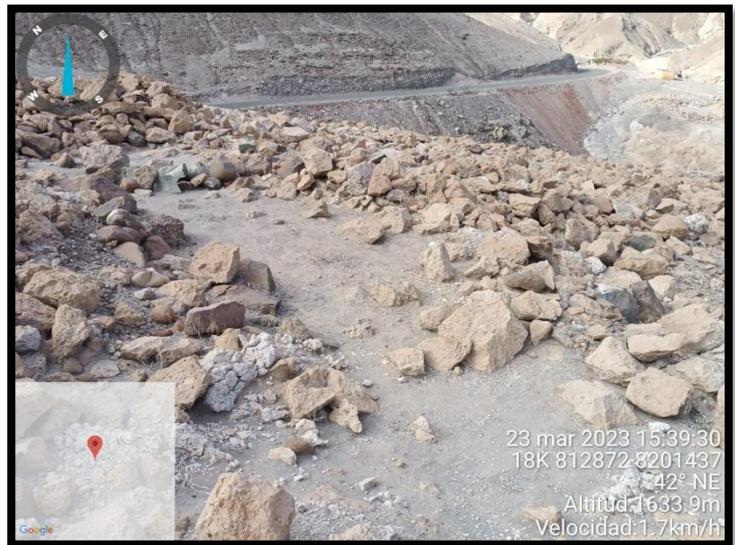
**Foto N° 02: véase en la imagen fotográfica un recinto de planta rectangular correspondiente al sector A.**

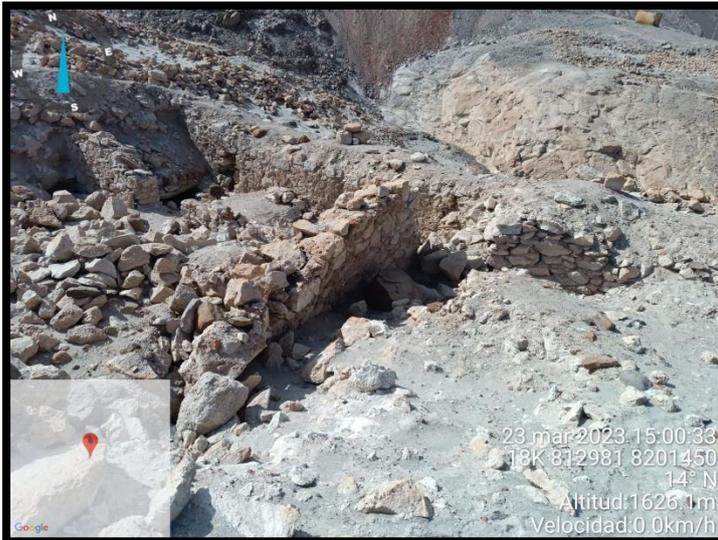
**Foto N° 03: véase en la imagen fotográfica un recinto de planta rectangular en regular estado de conservación correspondiente al sector A.**

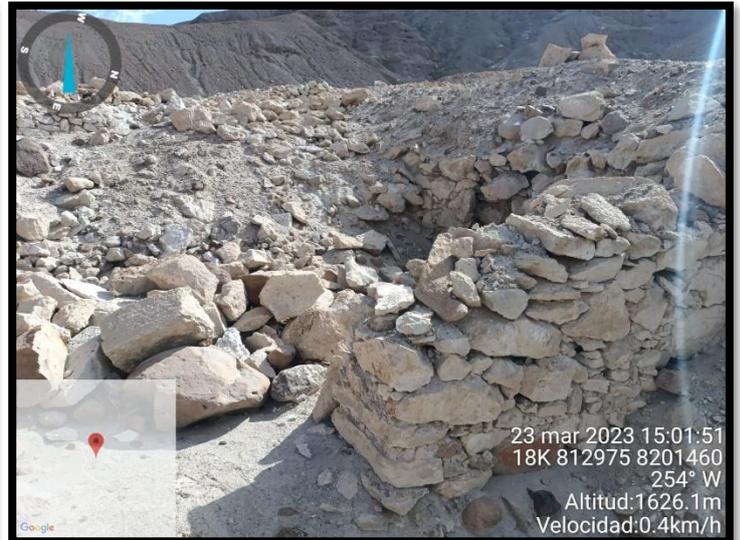
**Foto N° 04: véase en la imagen fotográfica un recinto de planta cuadrangular correspondiente al sector A.**

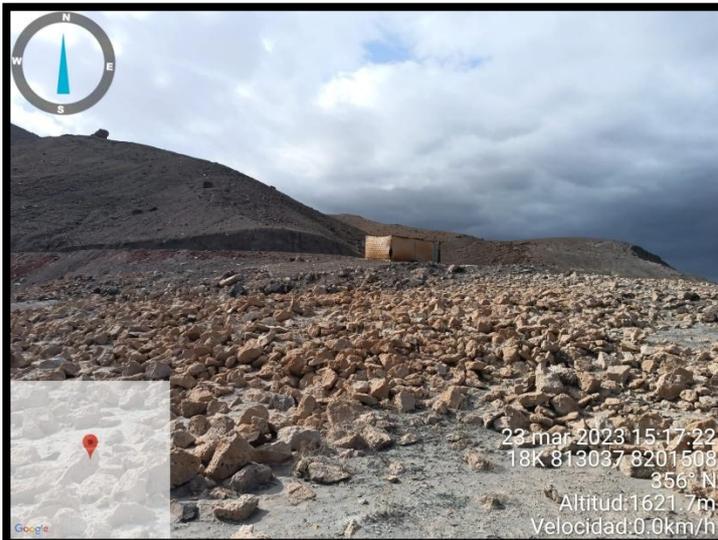
INFORMACIÓN BÁSICA					
Agentes antrópicos	Si	No	Afectación		Descripción
	X		Verificada	Posible	
			X	X	Las evidencias arqueológicas que conforman el <u>Sitio Arqueológico Quilcapampa sector A y B</u> , vienen sufriendo un deterioro constante, ya sea por causas naturales y/o antrópicas, de igual manera la excavación y remoción de suelos de forma manual para la ejecución de una obra privada contemporánea ubicada en el sector B, específicamente en la coordenada referencial UTM WGS 84 18K 813048.00E/ 8201550.00N, consistente en la instalación de un ambiente removible de 3.50 m de largo por 2.00 m de ancho aproximadamente, elaborado con rollizos de madera y esteras, va originando la pérdida irreversible del Patrimonio Cultural de la Nación.
Factores naturales	X		X		
INFORMACIÓN COMPLEMENTARIA					
Preservación	El <u>Sitio Arqueológico Quilcapampa sector A y B</u> , esta descrito de la siguiente manera: <u>sector A</u> , el que abarca un área aproximada de 25424.66 m <sup>2</sup> , verificándose que la evidencias arquitectónicas se encuentran en regular estado de conservación en un 80%, entre los que se distinguen recintos de planta rectangular y cuadrangular asociados a fragmentos de cerámica los que se encuentran diseminados por toda la superficie, por otro lado un 20 % de estas evidencias arquitectónicas han sufrido un deterioro por acciones antrópicas como la excavación y remoción de suelos de forma manual para la apertura de una trocha carrozable con una orientación de Norte a Sur y el waqueo, <u>sector B</u> , el que abarca un área aproximada de 10002.59 m <sup>2</sup> , verificándose que la evidencias arquitectónicas se encuentran en regular estado de conservación en un 60%, entre los que se distinguen recintos de planta rectangular y cuadrangular asociados a fragmentos de cerámica los que se encuentran diseminados por toda la superficie, por otro lado un 40 % de estas evidencias arquitectónicas han sufrido un deterioro por acciones antrópicas como el waqueo así como la excavación y remoción de suelos para la instalación de un ambiente removible siendo estas acciones un peligro latente para la conservación de este espacio cultural.

**Foto N° 05: véase en la imagen fotográfica el sector B que viene siendo afectado por la instalación de un ambiente removible.**

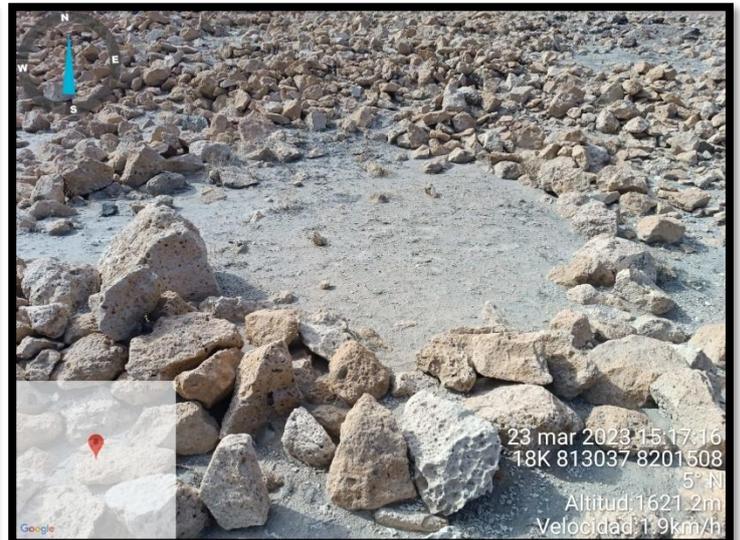
**Foto N° 06: véase en la imagen fotográfica un recinto de planta cuadrangular en mal estado de conservación, correspondiente al sector B.**
