## RESOLUCION DIRECTORAL N° 000094-2023-DGPA/MC

## INFORME N° 000111-2023-DGPA-ARD/MC

**Asunto :** Remisión del Informe de inspección al Sitio Arqueológico  
Huayto, ubicado en el distrito de Pativilca, provincia de Barranca  
y departamento de Lima, para su protección provisional.

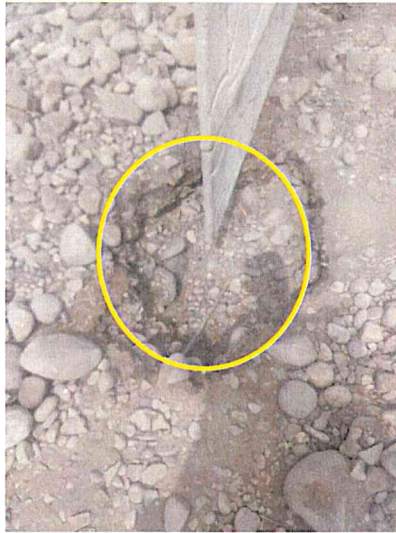
FOTO 01: hoyo en el sitio con fines de instalación de poste de cemento para el cercado de un sector del sitio arqueológico, se aprecia, fragmentos cerámicos en los cortes.

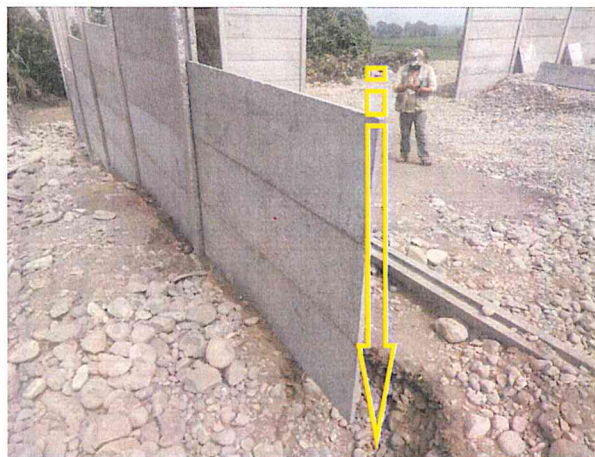
Foto 02: conjunto de muros ubicados en el extremo sur, con coordenadas 18l 208946 E/ 8821073 N, en base a placas y columnas de fibracemento, se observa la remoción de tierra para la instalación de las columnas.

| MEDIDA | | REFERENCIA |
|---|---|---|
| Desmontaje | x | Retirar todo el cerco de fibracemento ubicado al interior de la poligonal y el retiro del cerco de Palos con alambre de púas. |

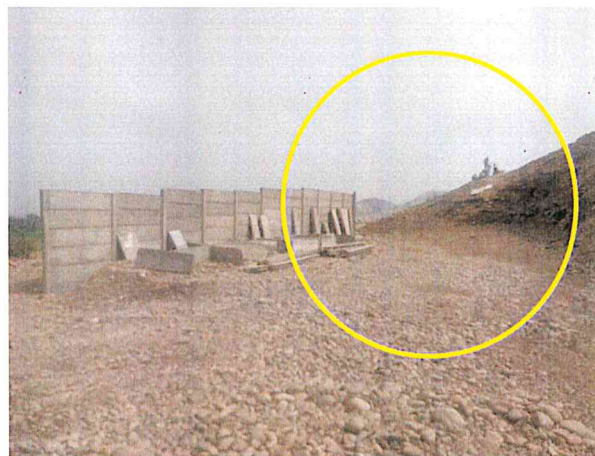
Foto 03: fotografía panorámica de la remoción de parte del montículo por maquinaria pesada, a lado se observa un segmento de muro aun por terminar.

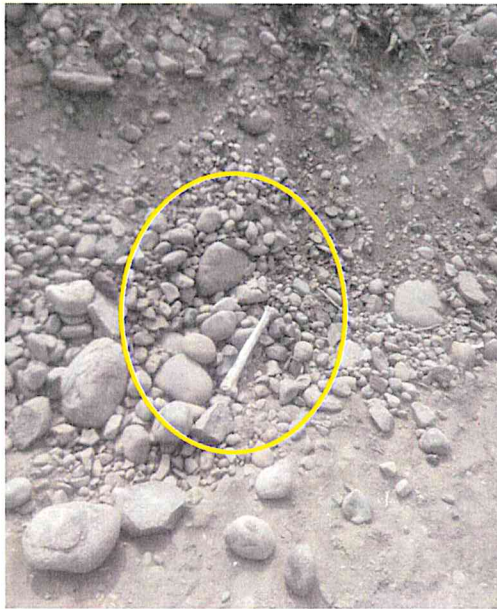
Foto 04: resto óseo expuesto producto de los trabajos de remoción de tierra, asimismo se observa material cultural disturbado tanto en los perfiles como en el piso.

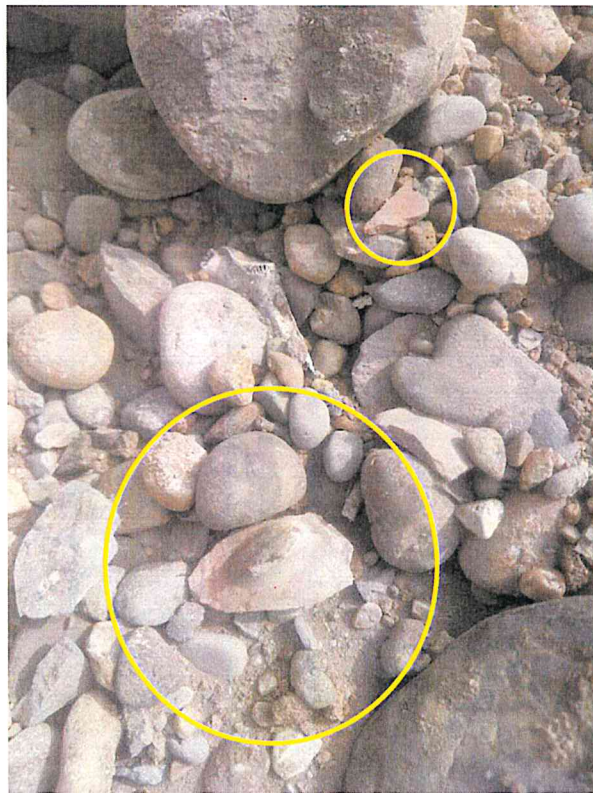
Foto 05: fragmentos cerámicos con modelado ubicados en el terreno removido.

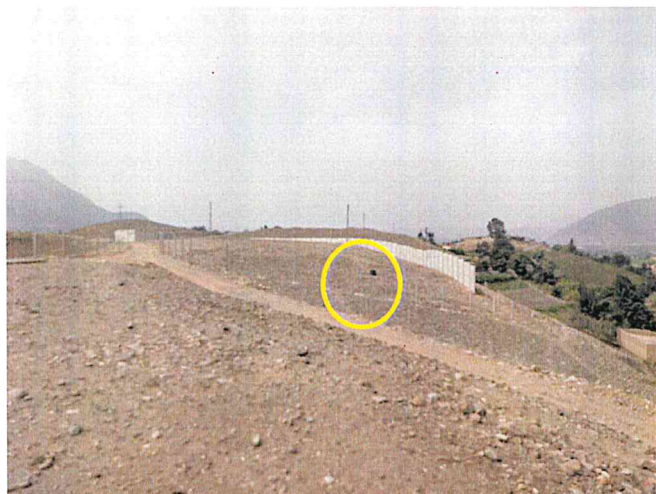
Foto 08: cerco hecho en base a postes y placas de cemento continuado por postes de cemento y alambre de púas de acero, en el centro se observa un apiario para el cultivo de miel de abeja.
