## RESOLUCION DIRECTORAL N° 000096-2023-DGPA/MC

**Asunto :** Remisión del Informe de inspección al Sitio Arqueológico Collique Bajo Sector 1, ubicado en el distrito de Comas, provincia y departamento de Lima, para la determinación de Protección Provisional.

**Asunto :** Remisión del Informe de inspección al Sitio Arqueológico Collique Bajo 1, ubicado en el distrito de Comas, provincia y departamento de Lima, para la determinación de Protección Provisional.

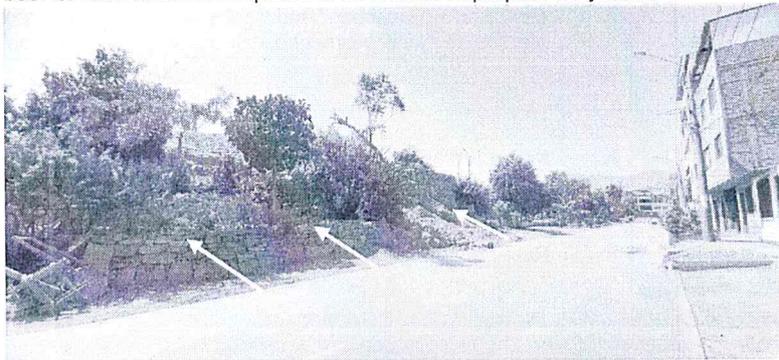
FOTO 04: Toma de la Calle Las Lilas, se observa el avance de los jardines y cocheras sobre el sitio arqueológico.
