RESOLUCION DIRECTORAL N° 000101-2023-DGPA/MC

Asunto : Se remite Informe de inspección al Sitio Arqueológico Cerro Trinidad Sector B, ubicado en el distrito de Chancay, provincia de Huaral y departamento de Lima, para la determinación de Protección Provisional.

INFORME N° 000592-2023-DSFL/MC

INFORME N° 000117-2023-DSFL-MDR/MC

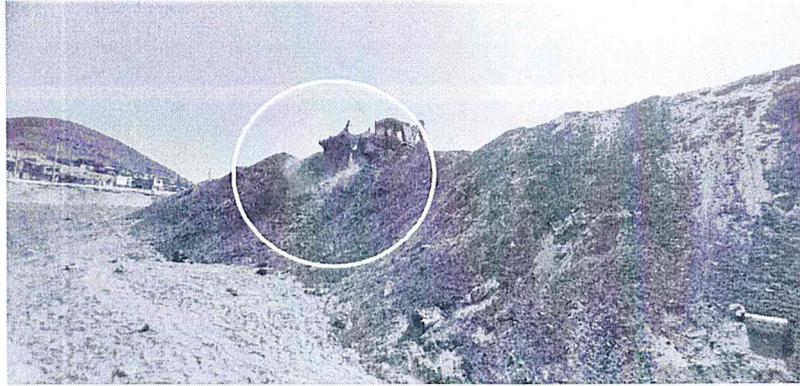
FOTO 04: Retro excavadora captada arrojando la tierra removida en los trabajos de construcción de la IEP. N°20392 "Juan Pascual Pringles".

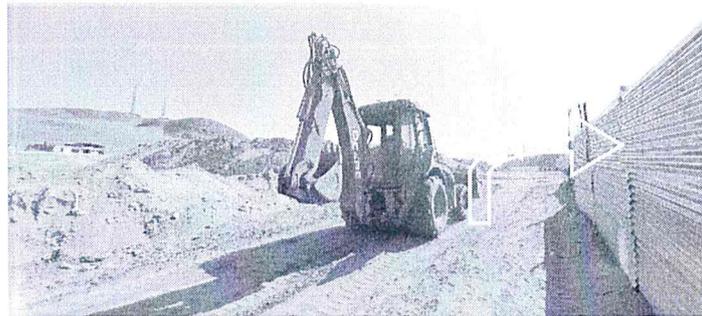
FOTO 05: Retro excavadora transitando en el interior del sitio arqueológico Cerro Trinidad sector B, siguiendo la rura de acceso a la IEP. N°20392 "Juan Pascual Pringles".
