RESOLUCION DIRECTORAL N° 000104-2023-DGPA/MC

Asunto : DETERMINACIÓN DE LA PROTECCIÓN PROVISIONAL DEL
SITIO ARQUEOLÓGICO DE LIMAQAWARINA O
CHICLLAPATA, UBICADO EN EL DISTRITO DE PAZOS,
PROVINCIA DE TAYACAJA.

INFORME TÉCNICO N° 00034-2023-SD-JCSM/MC

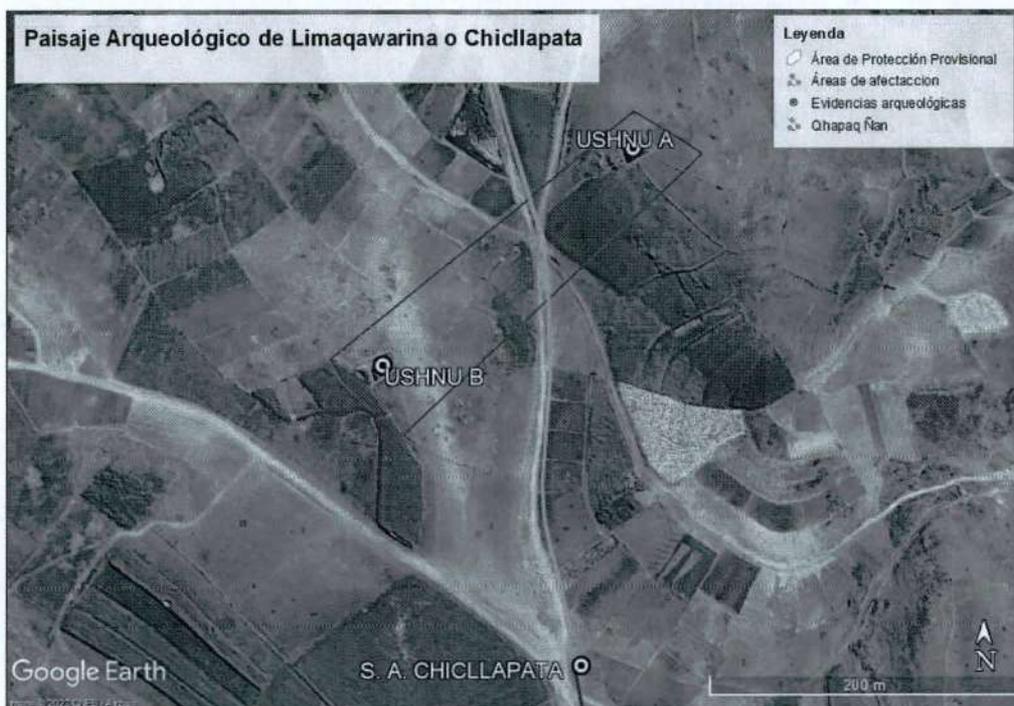
Imagen 1. Vista satelital general a través de Google Earth, del área donde se presenta el centroide del S. A. Chicllapata en la parte sur, en la parte norte se observan los dos posibles Ushnus a cada lado del Qhapaq Ñan.

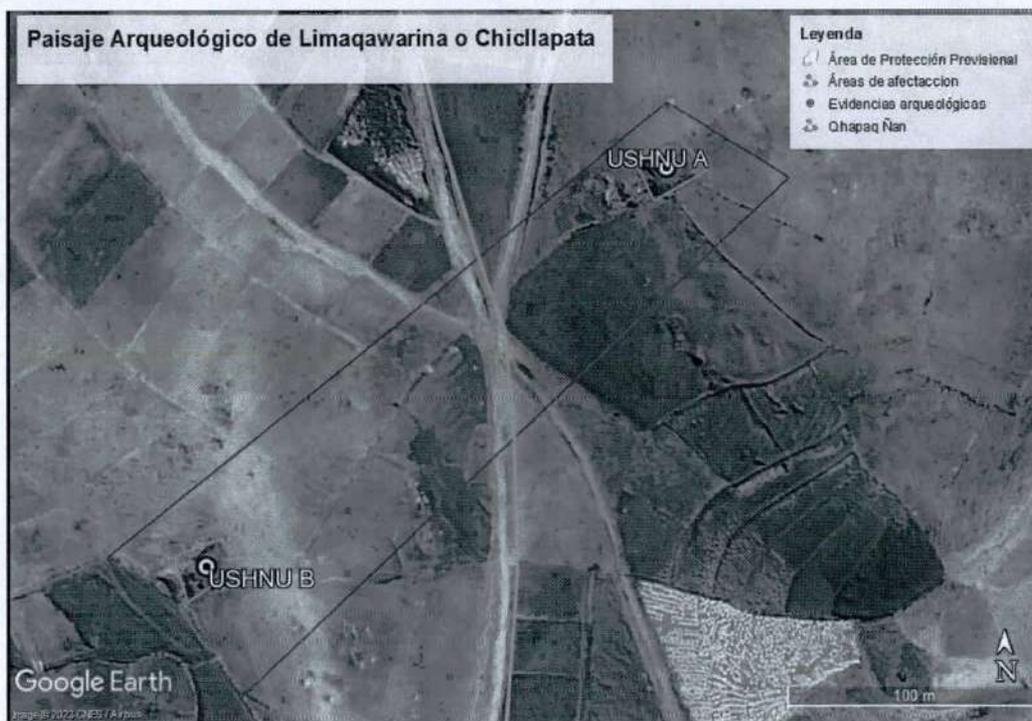
Imagen 2. Vista satelital acercado a través del Google Earth, se aprecia el Ushnu A y el Ushnu B a cada lado del Qhapaq Ñan, así mismo se observa el polígono del área en propuesta para la Protección Provisional.

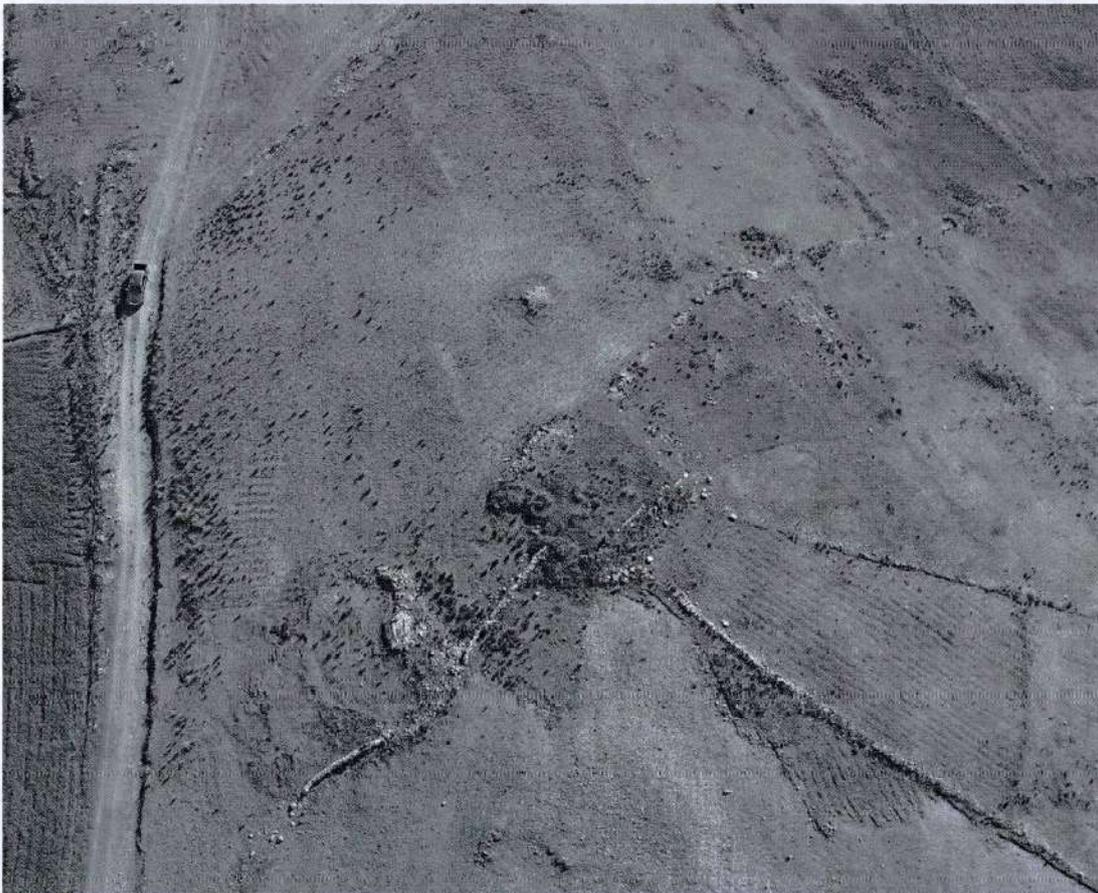
Imagen 4. Vista con Drone del área de ubicación del Ushnu A, que presenta alteraciones por intentos de huaqueos (Fotografía J. Huamani).

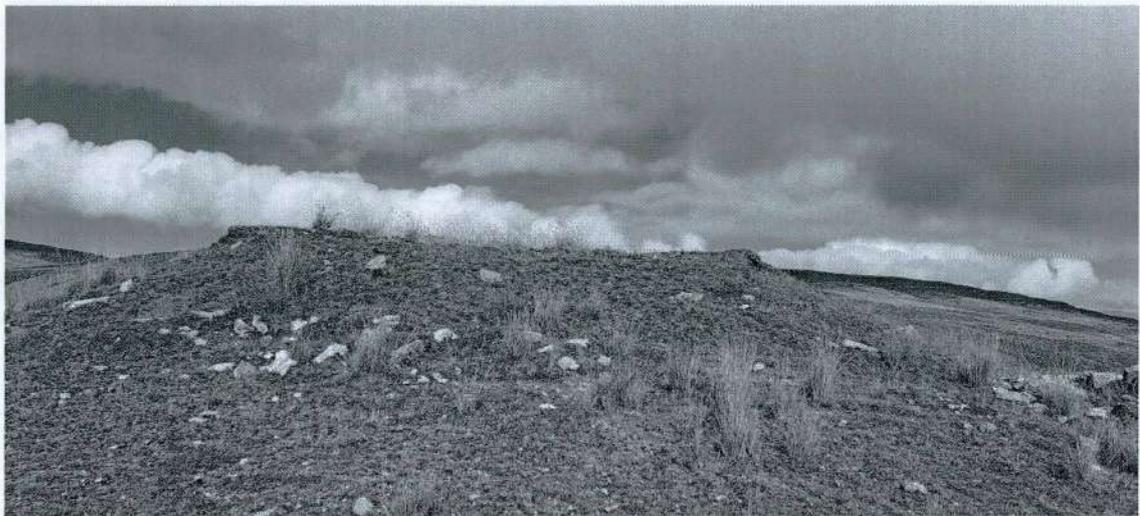
Imagen 5. Vista general de Ushnu A donde se puede apreciar la forma de la plataforma (Vista SE-NO)

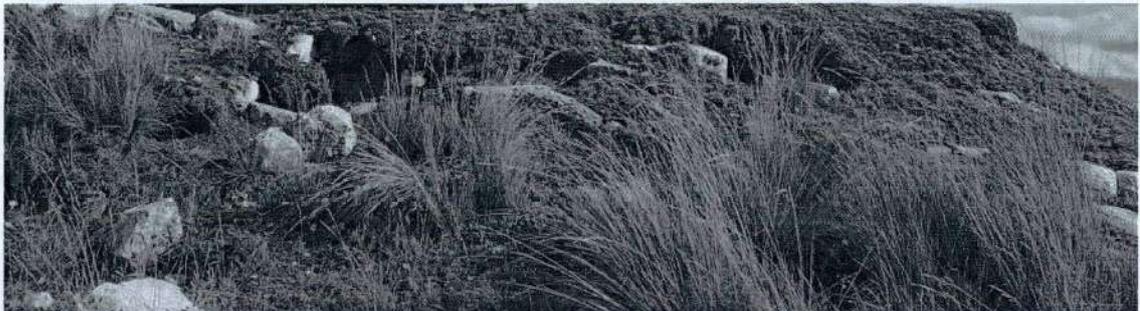
Imagen 6. Vista a detalle de las afectaciones identificadas en el Ushnu A (Vista N-S).

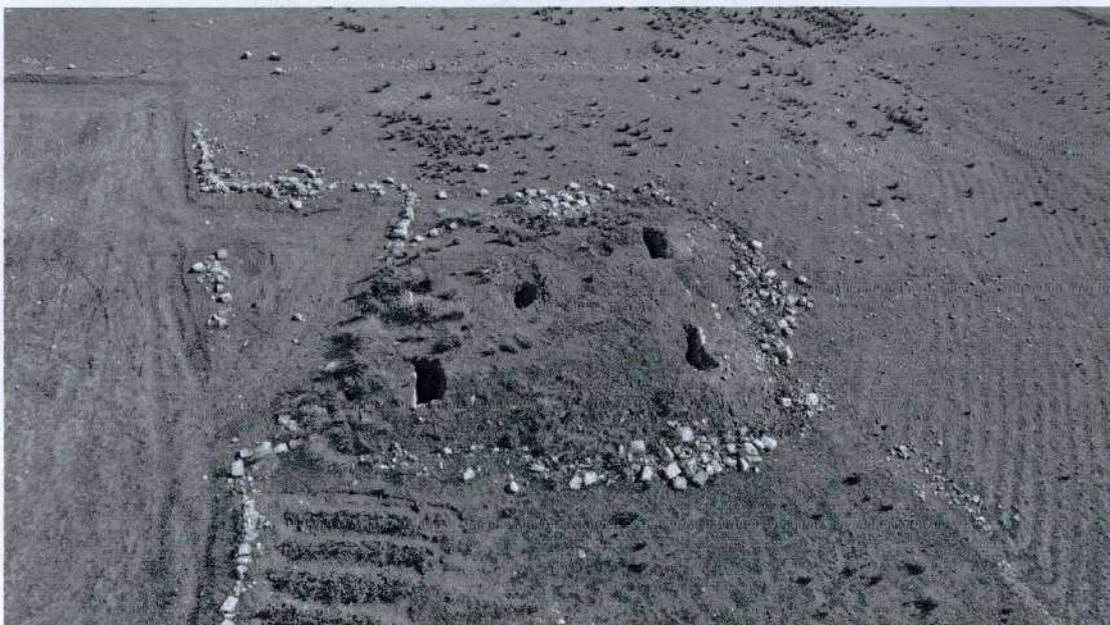
"La principal afectación verificada fue realizada por factores antrópicos, los que corresponden a excavaciones clandestinas realizadas por profanadores o huaqueros que han dañado la arquitectura prehispánica de estilo Inca Imperial, así como también han destruido los estratos culturales asociados a las plataformas de los ushnus."

Imagen 7. Vista de fotografía con Dron del Ushnu B donde se pueden observar las excavaciones clandestinas realizadas por los huaqueros. (Fotografía J. Huamani).

MEDIDA		REFERENCIA
Paralización y/o cese de afectación.	x	En la inspección se ha coordinado con las autoridades locales como el alcalde distrital, Juez de Paz, Subprefecto y presidenta de la Comunidad Campesina de Pazos y la población para que colaboren en la protección del Paisaje Arqueológico de Limaqawarina o Chicllapata, asimismo se acordó para que pongan las denuncias correspondientes ante las autoridades competentes de identificar nuevas afectaciones. Todos mostraron su compromiso en la salvaguarda del Patrimonio arqueológico de su localidad.
Señalización	x	Se recomendó la colocación de hitos y dos muros de señalización de concreto, para evitar que la afectación del Paisaje Arqueológico de Limaqawarina o Chicllapata continúe.

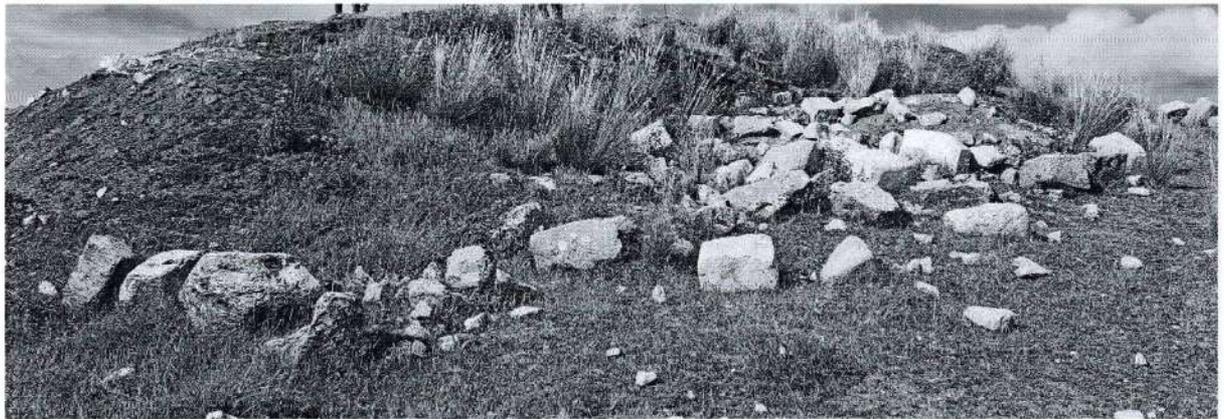
Imagen 9. Vista a detalle de las piedras labradas derruidas de la parte alta del Ushnu B (Vista N-S).

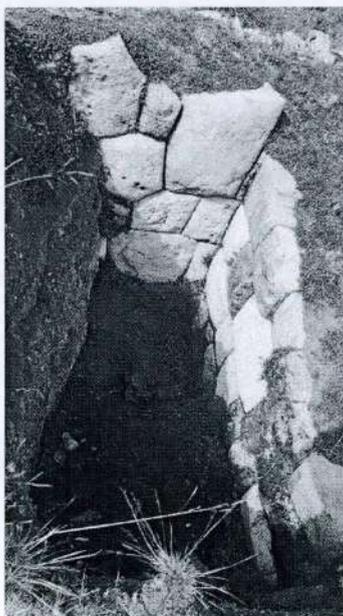
Imagen 12. Vista a detalle del paramento de estilo Inca Imperial sedimentario y celular ubicado en la esquina suroeste (NE-SO).
