RESOLUCION DIRECTORAL N° 000107-2023-DGPA/MC

ARTÍCULO PRIMERO.- DETERMINAR la Protección Provisional del Sitio Arqueológico Marcapuchungo, ubicado en el distrito de Challhuahuacho, provincia de Cotabambas, departamento de Apurímac, por el plazo de dos años, prorrogable por el mismo periodo salvo se identifique afectación directa a los derechos colectivos de pueblos indígenas u originarios; en cuyo caso, el plazo máximo para la declaración y delimitación definitiva del bien es de tres años calendario, prorrogable por el mismo periodo. El ámbito de la protección provisional se determina de acuerdo a lo descrito en los Planos Perimétricos con código PP-00001-DDC APU 2023, presenta las siguientes coordenadas:

INFORME N° 000122-2023-DGPA-ARD/MC

Asunto : SOLICITO DETERMINACION DE PROTECCION
PROVISIONAL DEL SITIO ARQUEOLOGICO
MARCAPUCHUNGO.

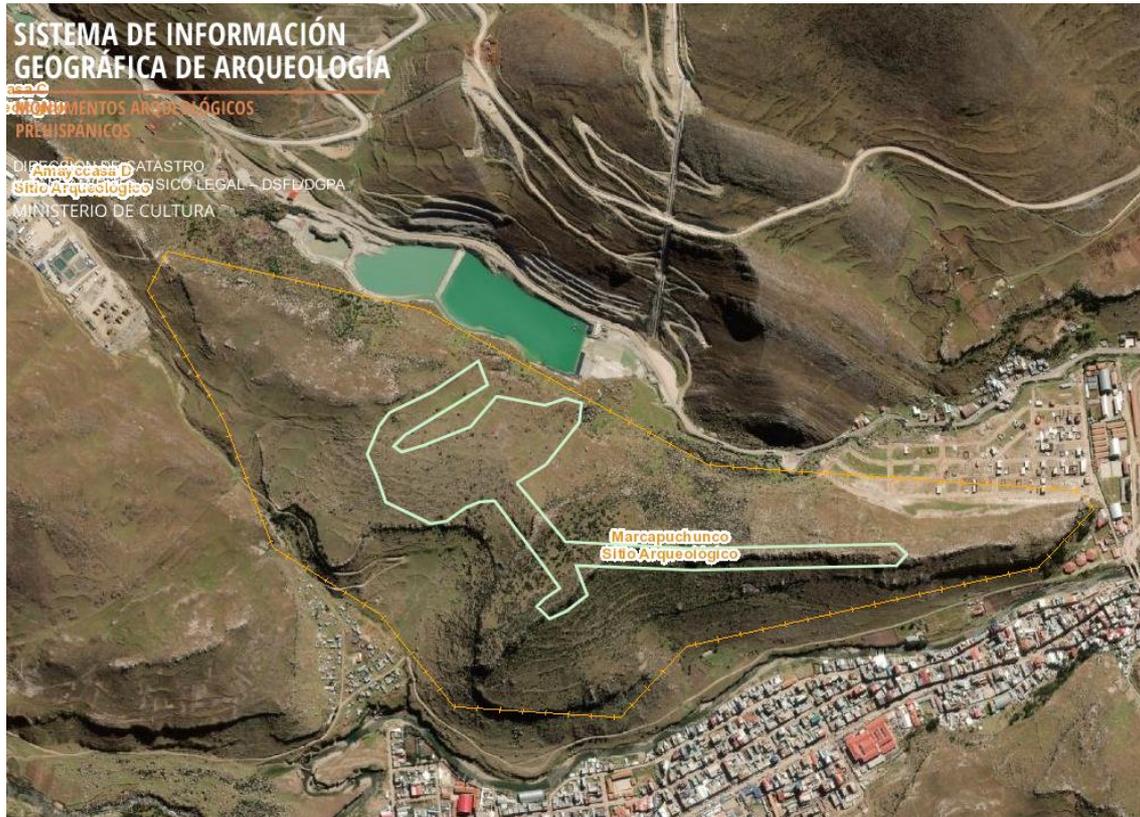
Imagen 1. En línea verde claro el área donde se solicita la protección provisional. En línea naranja el polígono registrado en el PEI del BIP Marcapunchunco.

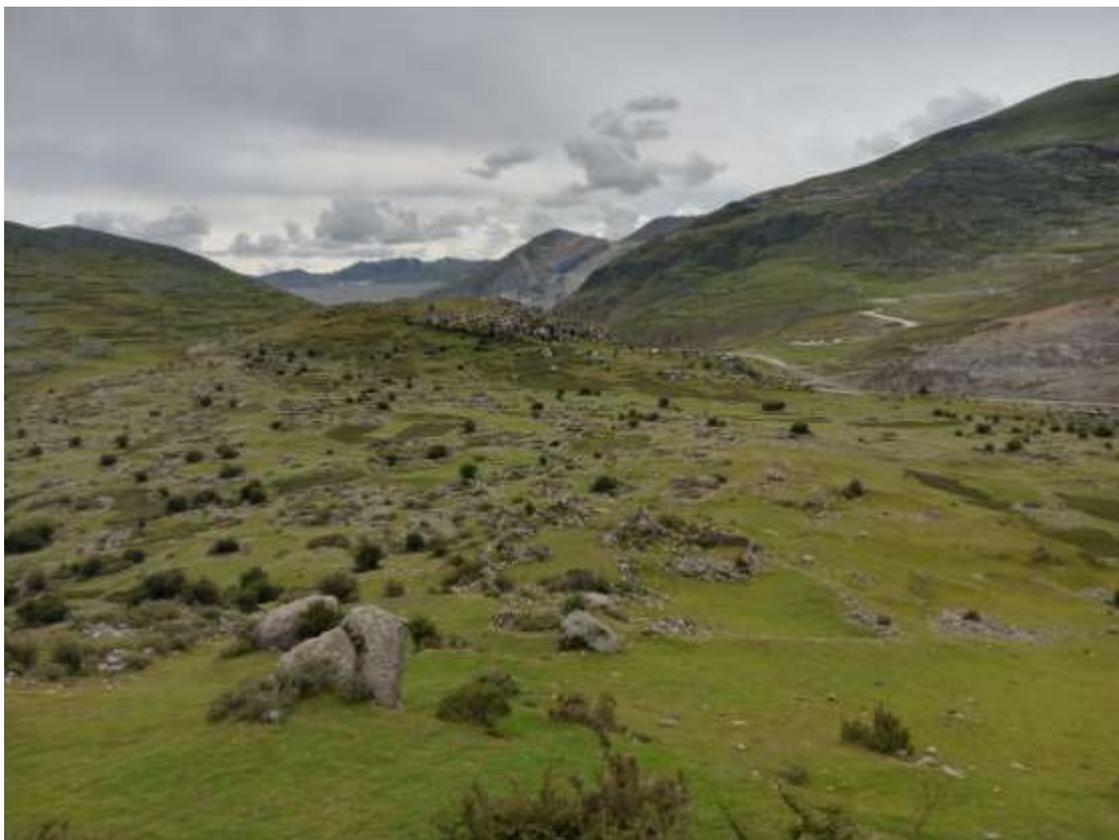
Foto 02. Vista del terreno alterado con arado para actividades agrícolas dentro del sitio arqueológico Marcapuchungo.

MEDIDA		REFERENCIA
- Paralización y/o cese de la afectación:	x	Paralización de la expansión Agrícola dentro y colindante del Sitio Arqueológico Marcapuchungo.
- Incautación	x	Retiro de las plantaciones de papas. Que vienen ocupando áreas del sitio arqueológico Marcapuchungo.
- Señalización	x	Colocación de letreros o señaléticas en diferentes sectores del Sitio Arqueológico Marcapuchungo que es necesario para evitar la expansión de la actividad agrícola y otros que puedan afectar a este importante Patrimonio arqueológico de la región de Apurímac.

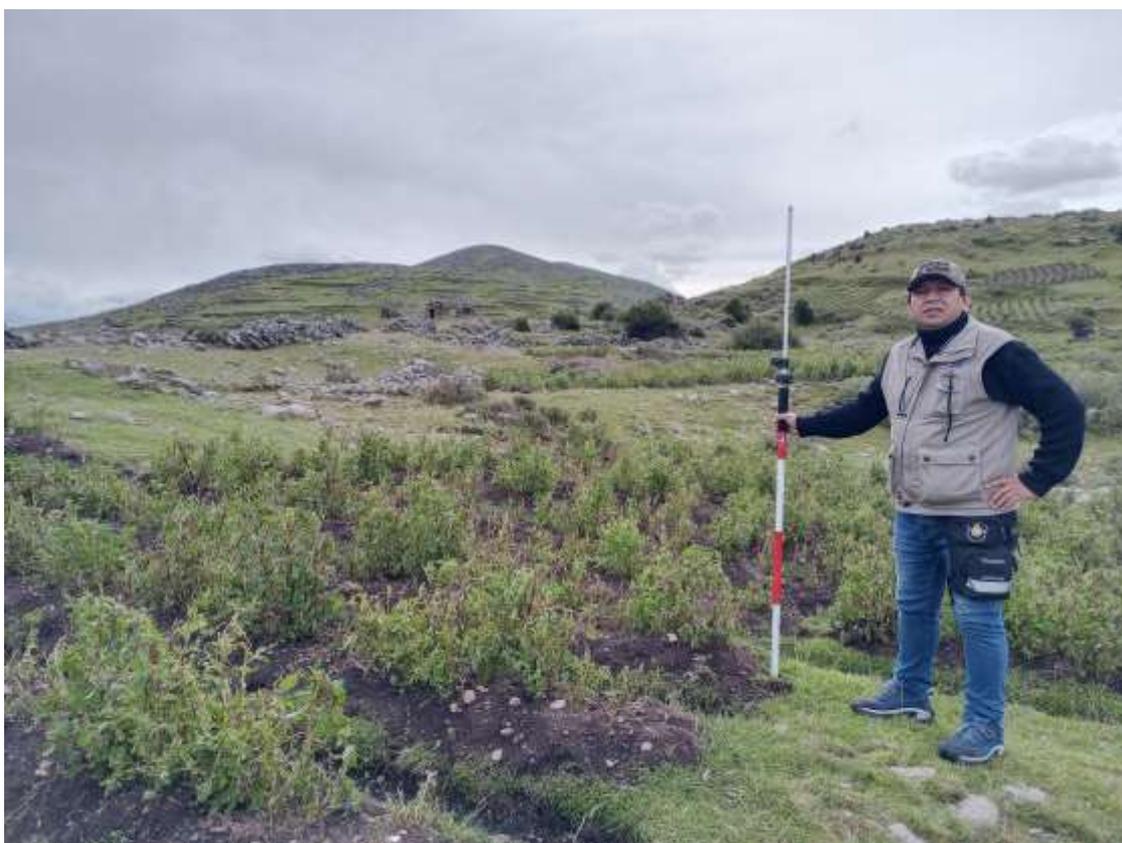
Foto 03. Vista de detalle donde se aprecia la expansión agrícola dentro las unidades arquitectónicas.

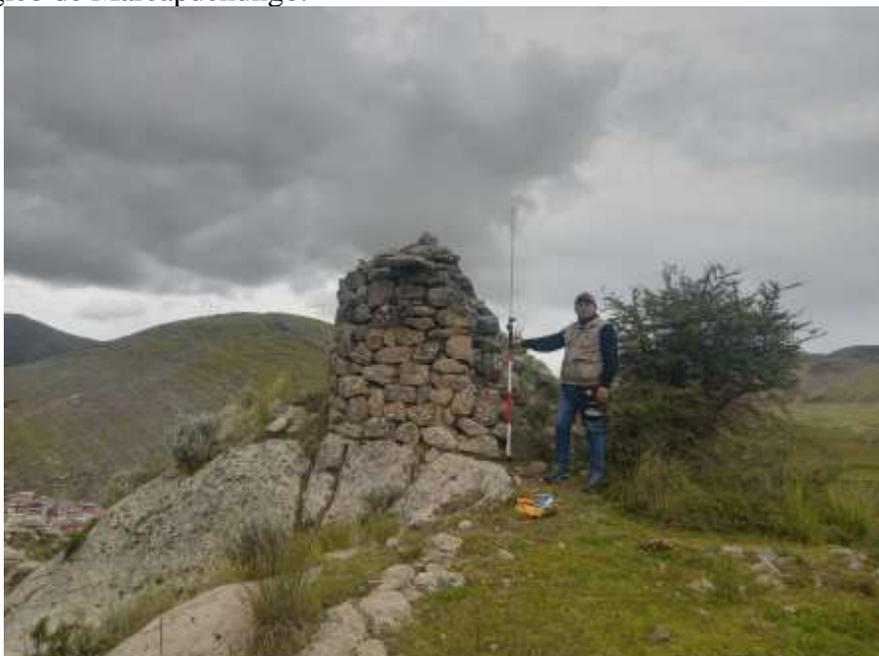
Foto 06. Vista de detalle de la Chullpas las cuales se ubican dispersas en el sitio arqueológico de Marcapuchungo.

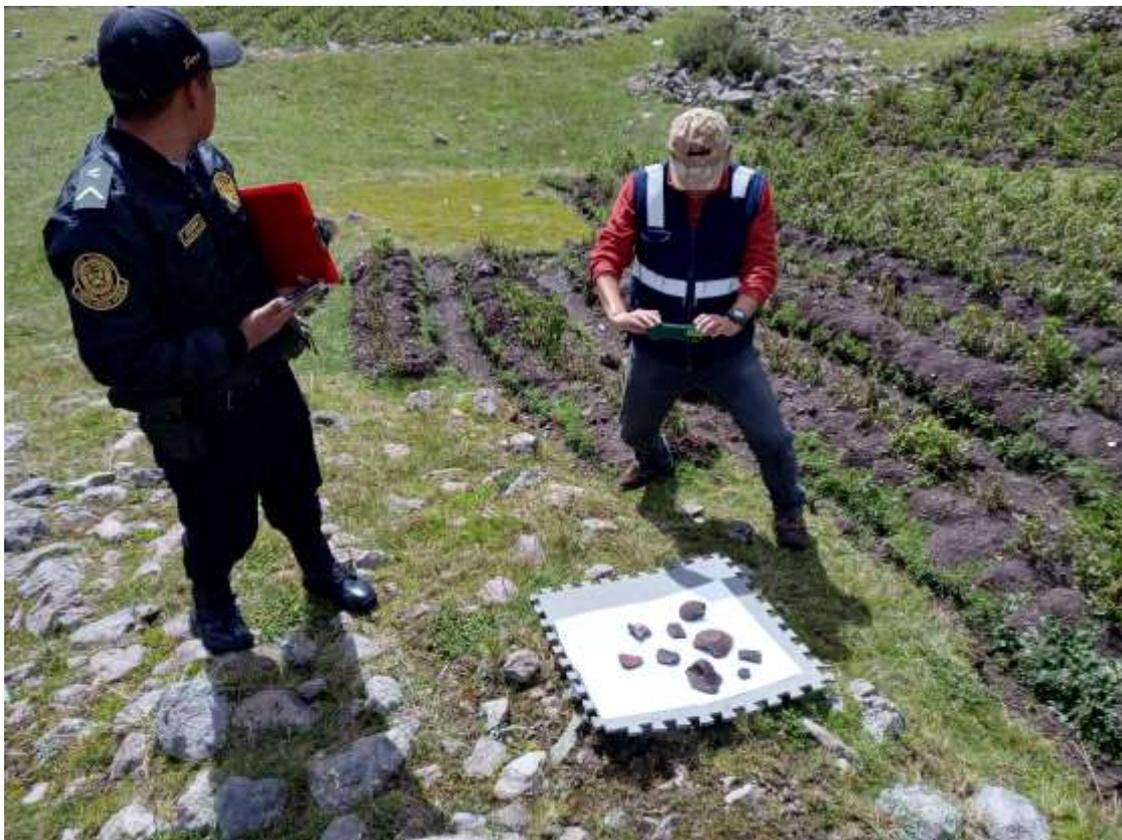
Foto 07. Vista de detalle de la Chullpas las cuales se ubican dispersas en el sitio arqueológico de Marcapuchungo.
