RESOLUCION DIRECTORAL N° 000117-2023-DGPA/MC

INFORME N° 000139-2023-DGPA-ARD/MC

Asunto : SOLICITO LA DETERMINACIÓN DE LA PROTECCIÓN
PROVISIONAL DEL SITIO ARQUEOLÓGICO VILLACURÍ
SECTOR B, UBICADO EN EL DISTRITO DE SALAS,
PROVINCIA Y DEPARTAMENTO DE ICA.

INFORME N° 000101-2023-DSFL-LMS/MC

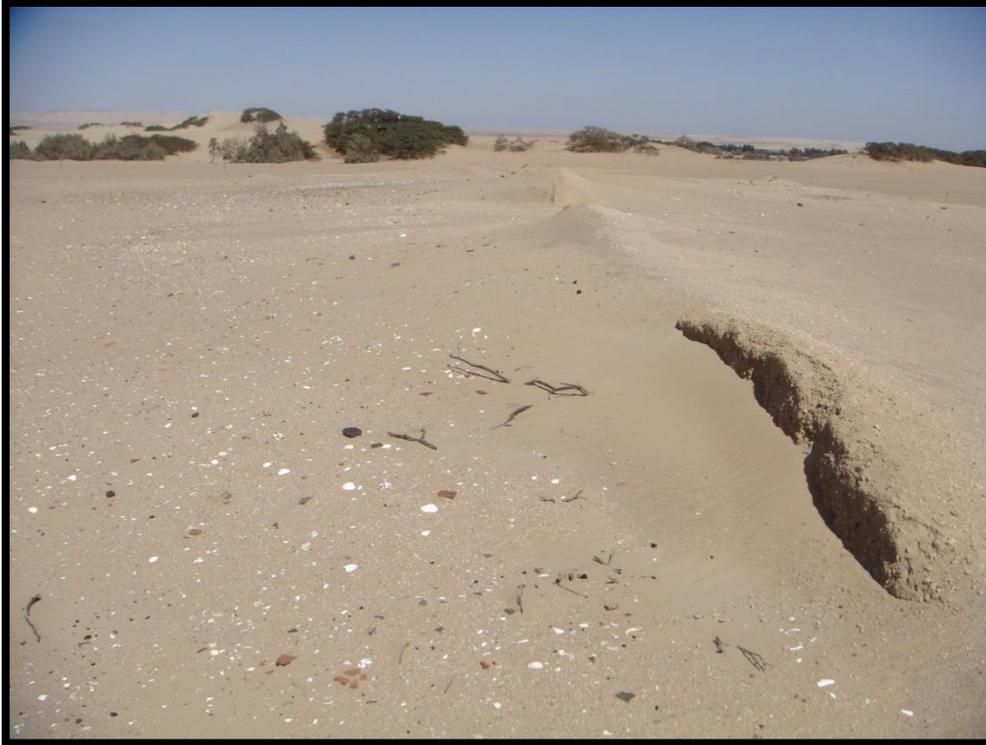
Foto 02. Villacuri Sector B. Se observa los muros de tapiales, asociado a una gran concentración de fragmentos de cerámica y malacológico. Fuente: Elaboración propia.

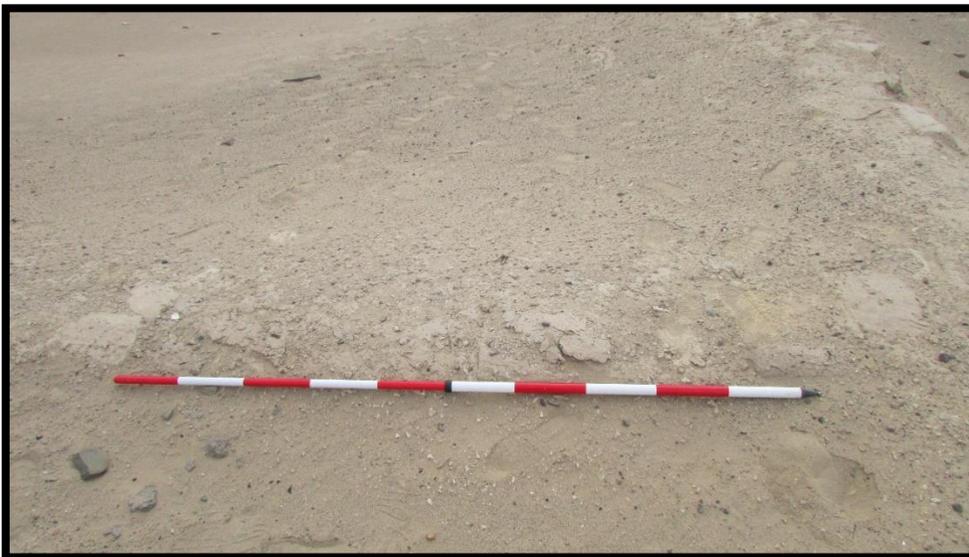
Presenta grandes depósitos eólicos que cubren gran parte de las estructuras, de esa misma forma los fuertes vientos acompañados de la arena, erosionan las paredes de los muros.

Foto 03. Villacuri Sector B. Se observa las Cabeceras de los muros semienterrados. Fuente: Elaboración propia.

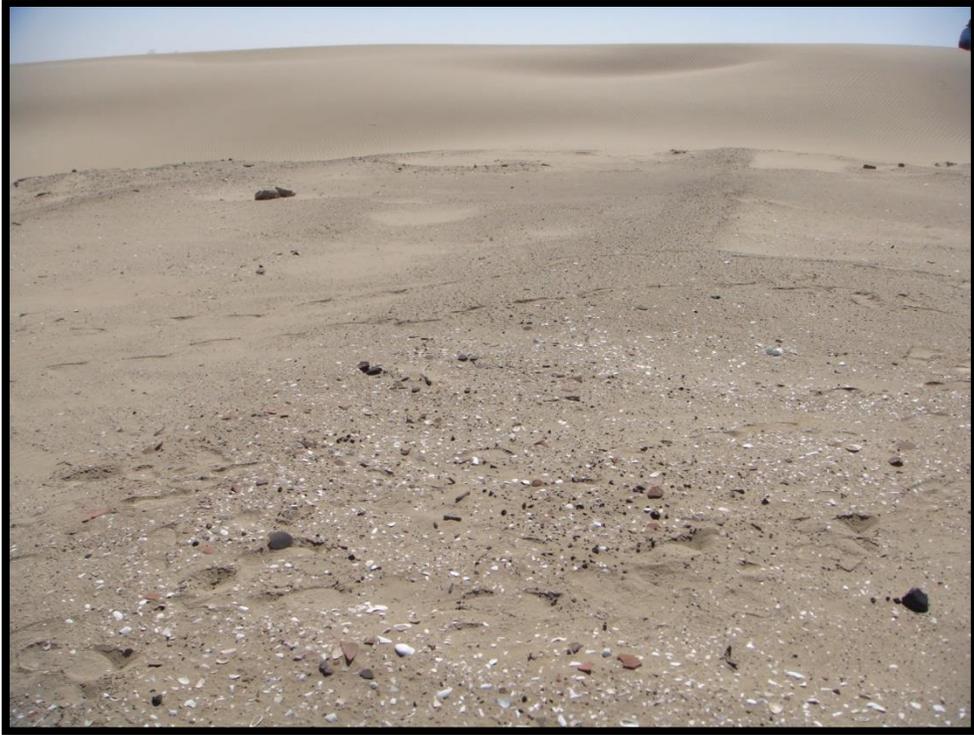
Foto 04. Villacuri Sector B. Concentración de restos malacológicos y fragmentos de cerámica.
Fuente: Elaboración propia.
