RESOLUCION DIRECTORAL N° 000125-2023-DGPA/MC

Asunto : INFORME TÉCNICO DE VIABILIDAD DE LA DETERMINACIÓN
DE LA PROTECCIÓN PROVISIONAL DEL BIEN INMUEBLE
PREHISPÁNICO SITIO ARQUEOLÓGICO HUACA PÉREZ.

Asunto : INFORME TÉCNICO DE VIABILIDAD DE LA
DETERMINACIÓN DE LA PROTECCIÓN PROVISIONAL
DEL BIEN INMUEBLE PREHISPÁNICO SITIO
ARQUEOLÓGICO HUACA PÉREZ

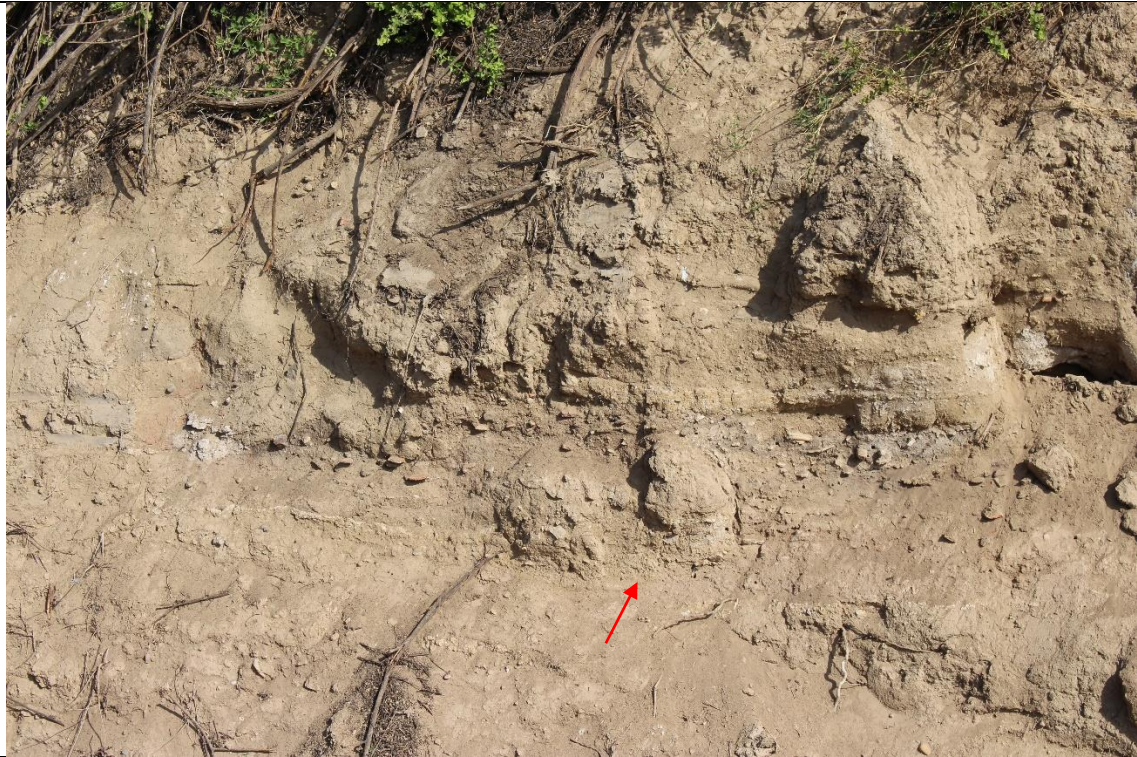
Imagen 04: Estrato cultural registrado en el perfil de la acequia que recorre por el lado noroeste del sitio arqueológico.

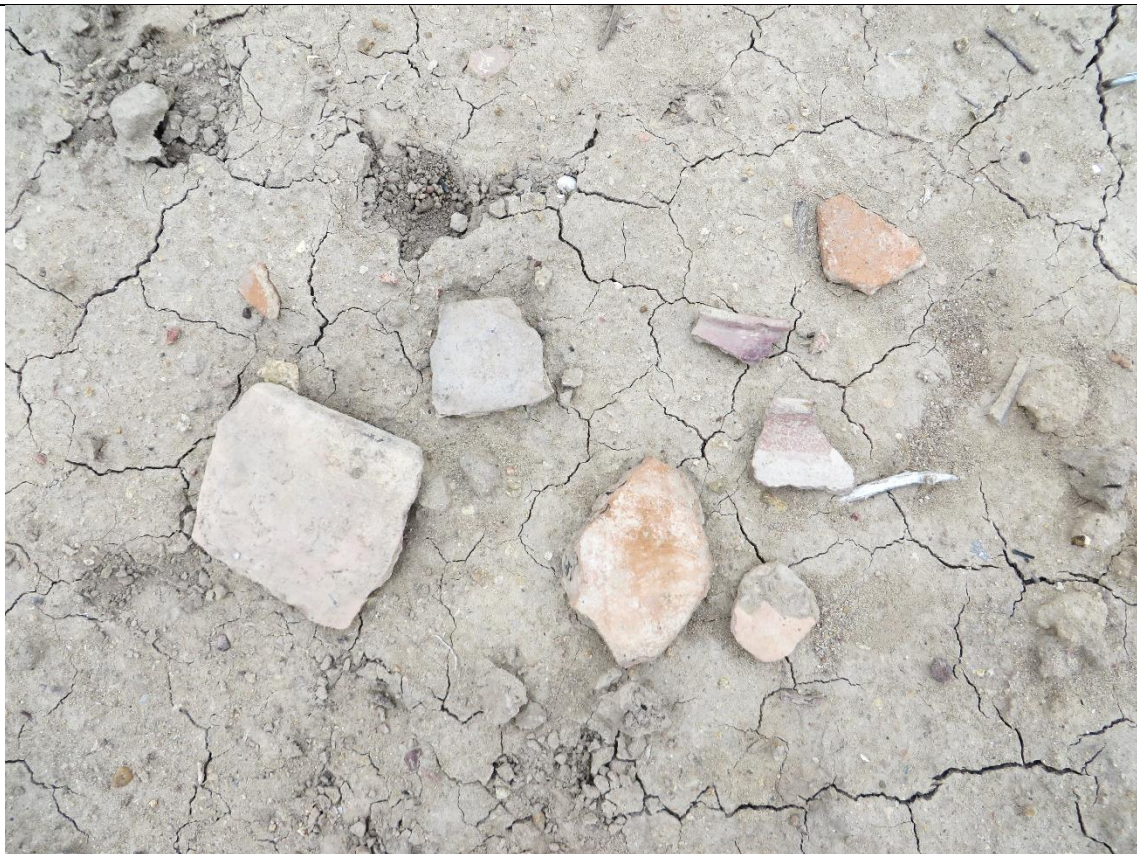
Imagen 05: Cúmulo de vestigios culturales muebles registrados en superficie (cerámica doméstica).

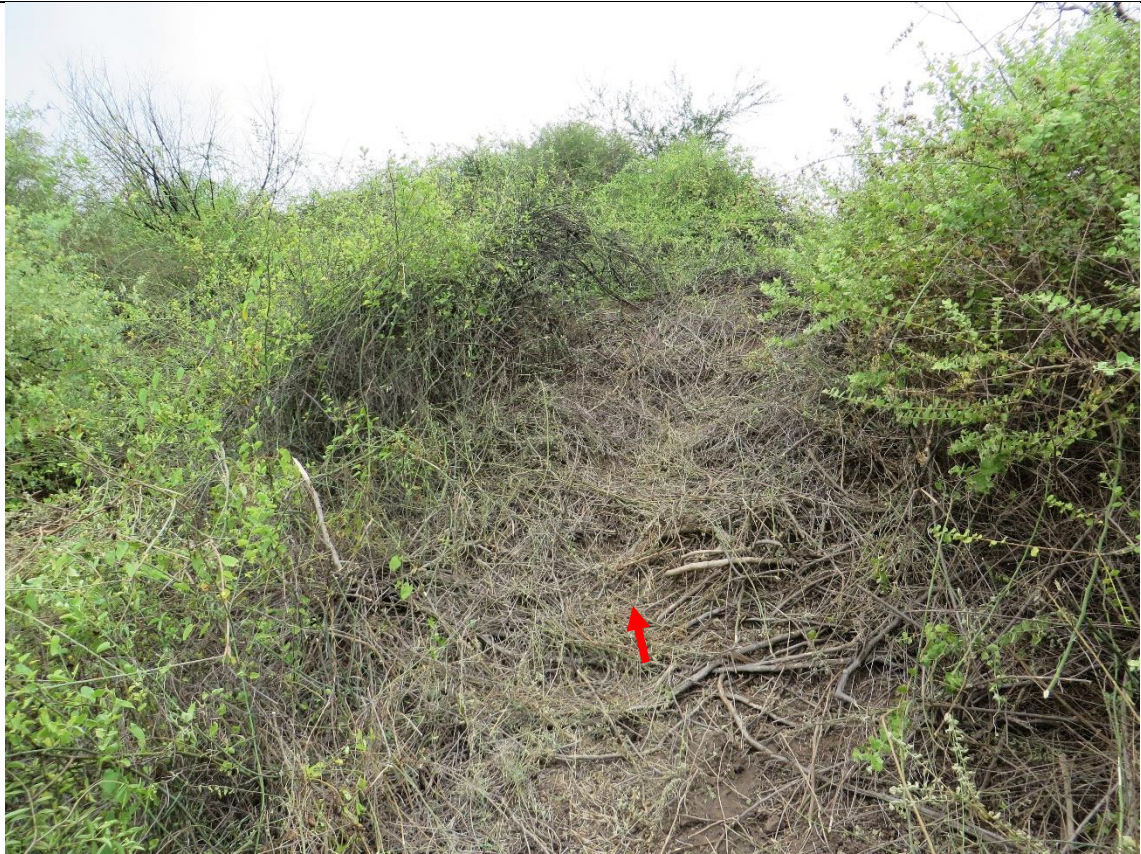
Imagen 06: Acondicionamiento de un sendero hacia el interior del sitio arqueológico (afectación).

“La afectación se sitúa al extremo este del montículo, se trata del acondicionamiento de un sendero entre los matorrales y tala de algunos árboles de algarrobo y matorrales; acciones realizadas por personas desconocidas, presuntamente con el fin de generar espacios donde asentarse. La afectación se ubica entre las coordenadas UTM (Datum WGS84) ESTE (X) 654037.00 NORTE (Y) 9247918.00 (Ver imágenes).

La presencia de trabajos de esta naturaleza pone en riesgo los vestigios culturales del sitio arqueológico Huaca Pérez.”

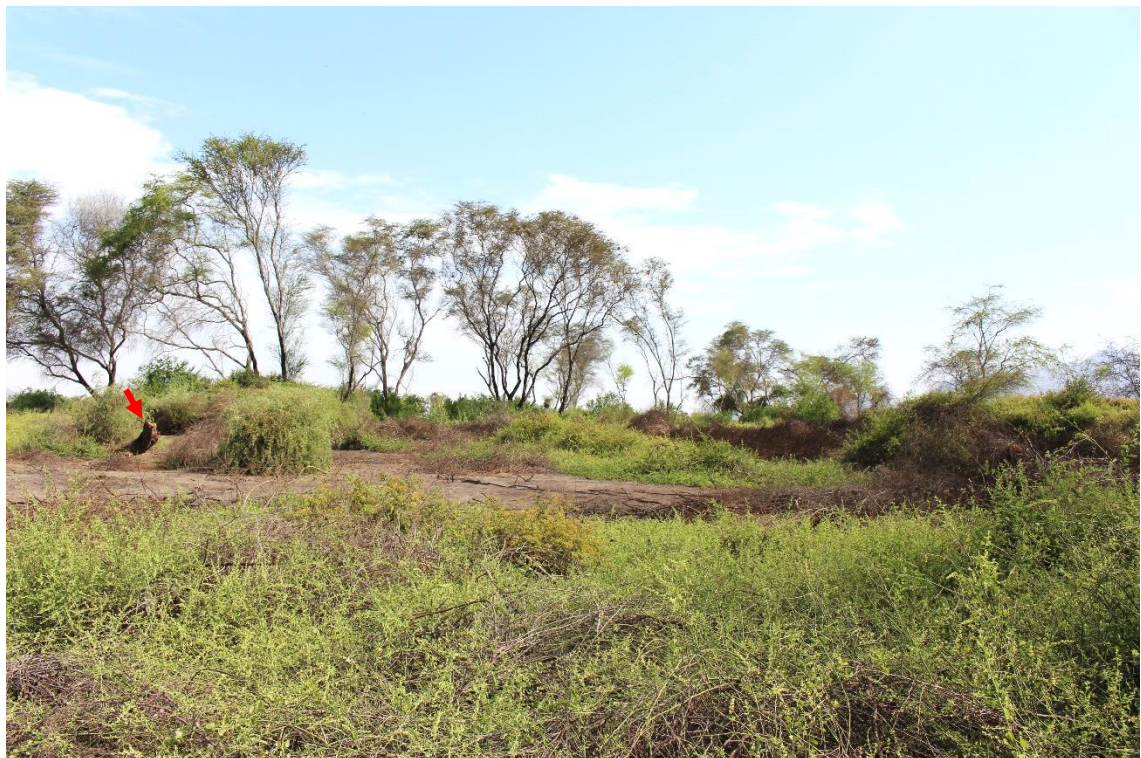
Imagen 07: Vista de árbol de algarrobo y matorrales talados.
