RESOLUCION DIRECTORAL N° 000126-2023-DGPA/MC

ARTÍCULO PRIMERO.- DETERMINAR la Protección Provisional del Sitio Arqueológico Minay, ubicado en el distrito de Calango, provincia de Cañete, departamento de Lima, por el plazo de dos años, prorrogable por el mismo periodo salvo se identifique afectación directa a los derechos colectivos de pueblos indígenas u originarios; en cuyo caso, el plazo máximo para la declaración y delimitación definitiva del bien es de tres años calendario, prorrogable por el mismo periodo. El ámbito de la protección provisional se determina de acuerdo a lo descrito en el Plano Perimétrico con código PPROV-056-MC_DGPA-DSFL-2023 WGS84, presenta las siguientes coordenadas:

Asunto : Remisión del Informe de inspección al Sitio Arqueológico Minay,
ubicado en el anexo de Minay, distrito de Calango, provincia de
Cañete y departamento de Lima.

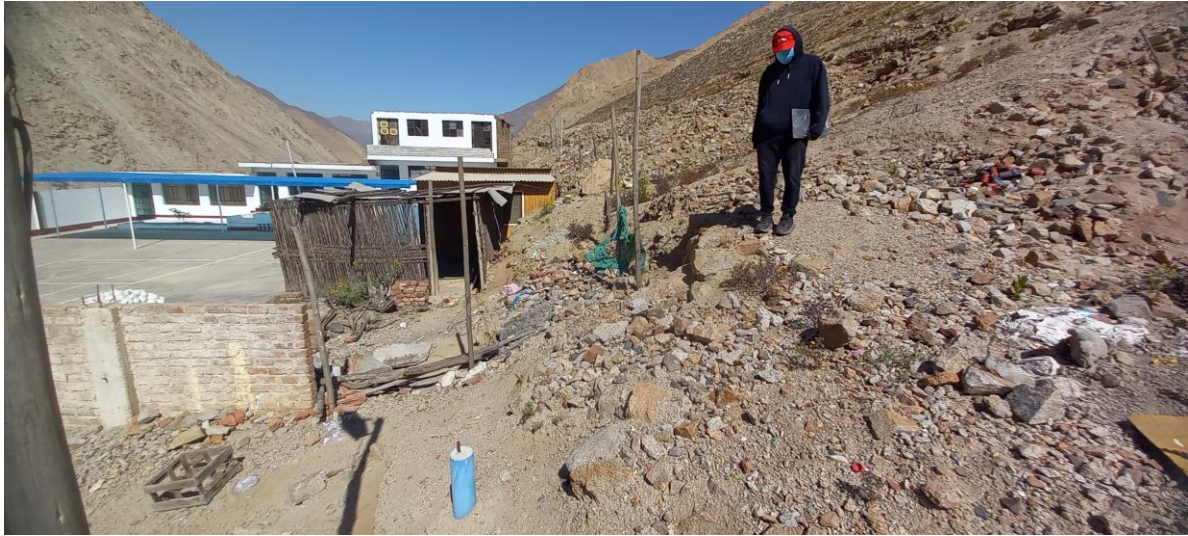
Foto 1. Sitio Arqueológico Minay. Vista del área ubicada en la parte baja de la ladera del cerro, donde se aprecia la presencia de hitos de delimitación. Nótese la proximidad de las estructuras modernas al monumento arqueológico prehispánico.

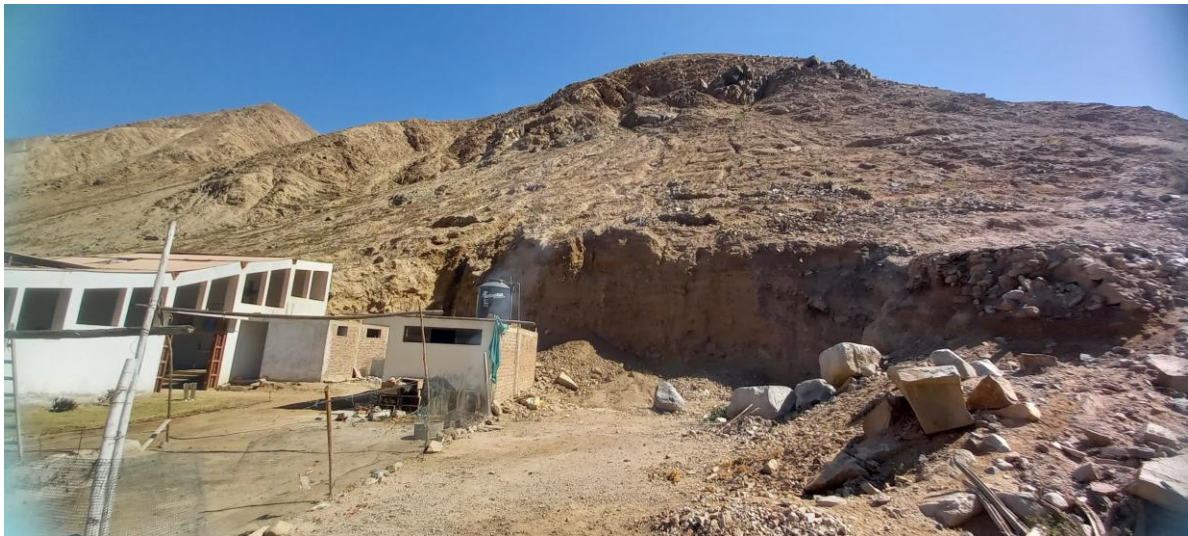
Foto 2. Sitio Arqueológico Minay. Vista del área ubicada en la parte baja de la ladera del cerro, donde se aprecia la expansión de la comunidad hacia las faldas del cerro Minay.

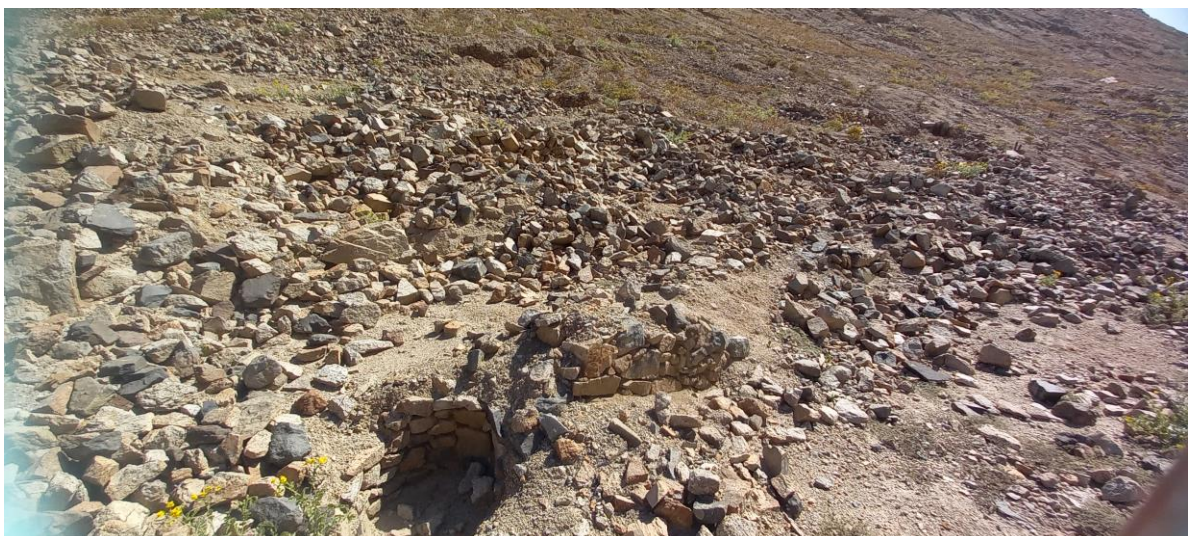
Foto 3. Sitio Arqueológico Minay. Vista de las estructuras arqueológicas presentes en la ladera del cerro Minay.

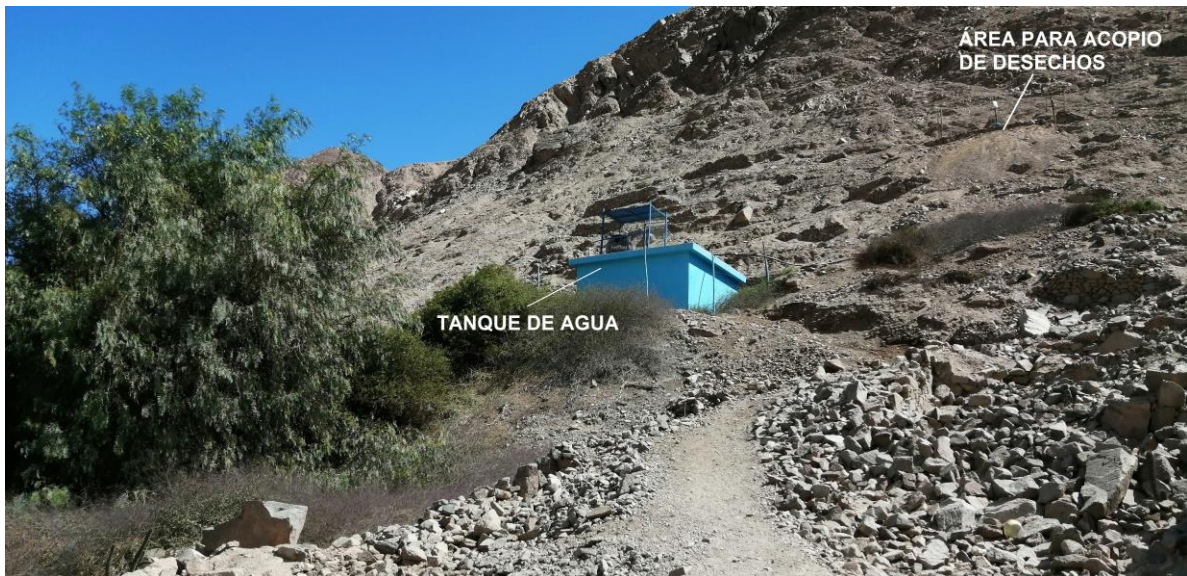
Así mismo se observa que la comunidad, como parte de la gestión de sus desechos orgánicos e inorgánicos, ha realizado la excavación de la superficie del terreno para utilizarlo como relleno sanitario."

Foto 4. Sitio Arqueológico Minay. Vista de las construcciones modernas al interior del área arqueológica, nótese el área utilizada para el acopio de desechos por parte de la comunidad.

MEDIDA		REFERENCIA
- Paralización y/o cese de la afectación:		Paralización del área que se encuentra siendo usada como relleno para la disposición de residuos no orgánicos.
- Desmontaje:		
- Apuntalamiento:		
- Incautación:		
- Señalización:	X	Colocar la señalética en los paneles de indicando la condición del bien cultural y efectuar la verificación de los hitos presentes en el lugar.
- Retiro de estructuras temporales, maquinarias, herramientas, elementos y/o accesorios:

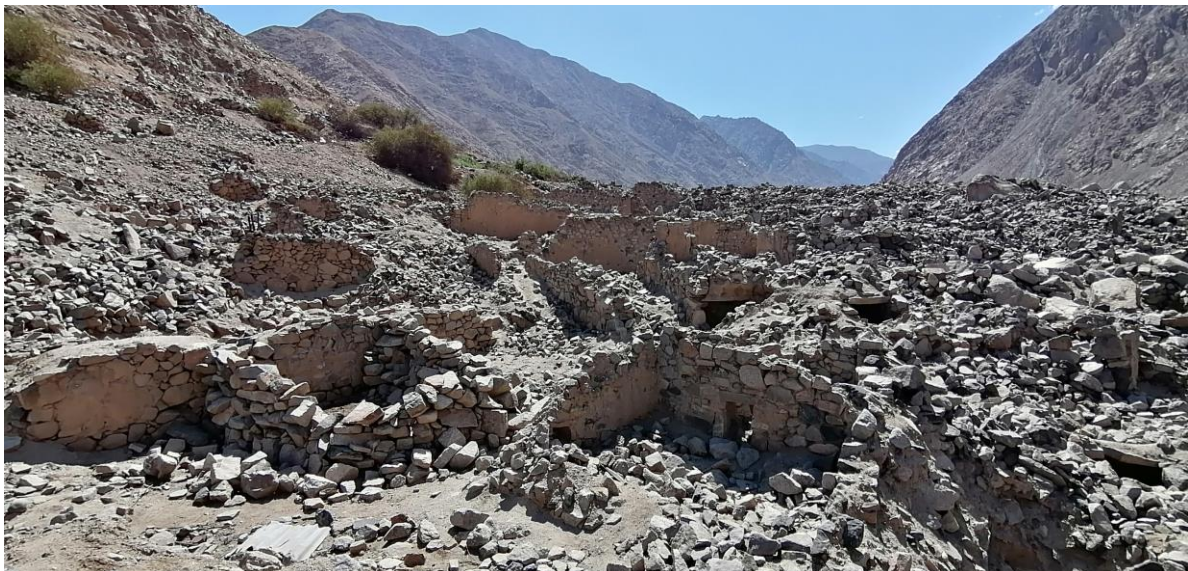
Foto 5. Sitio Arqueológico Minay. Vista de las estructuras arqueológicas presentes en el sector noreste del monumento arqueológico prehispánico.
