## RESOLUCION DIRECTORAL N° 000128-2023-DGPA/MC

**Asunto :** Informe de Viabilidad para la Protección Provisional del  
Paisaje Arqueológico de "Piedras Marcadas 2", ubicado en  
el distrito de Santa Rosa, provincia de La Mar,  
departamento de Ayacucho.

### PAISAJE ARQUEOLÓGICO DE "PIEDRAS MARCADAS 2"

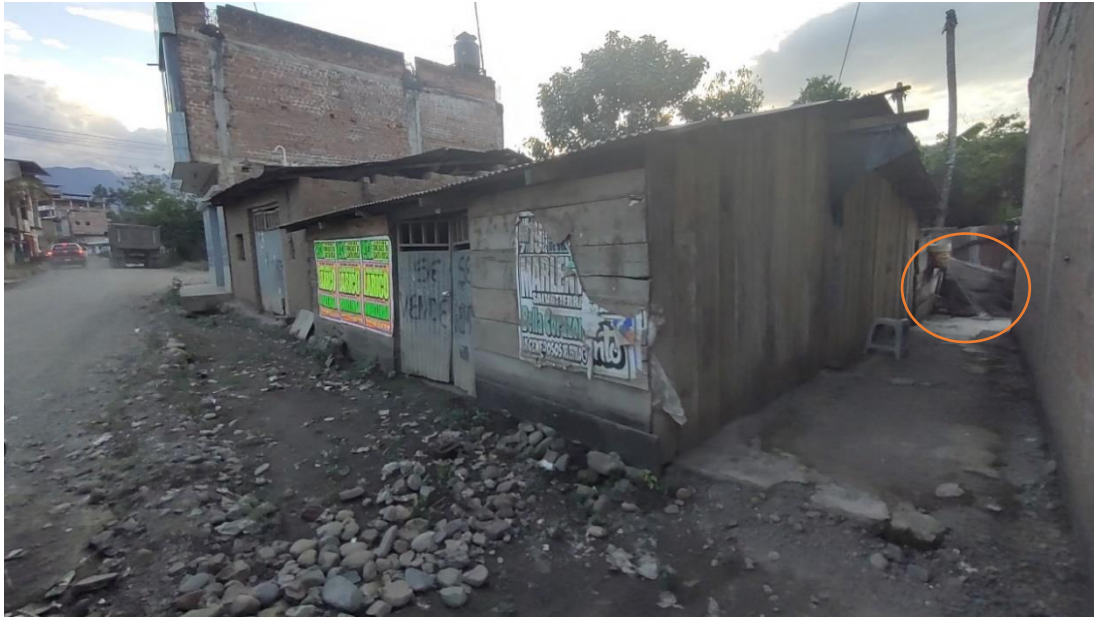
**Imagen 03:** Emplazamiento del Paisaje Arqueológico en relación a las viviendas y vía de acceso (Jr. Luiciana).

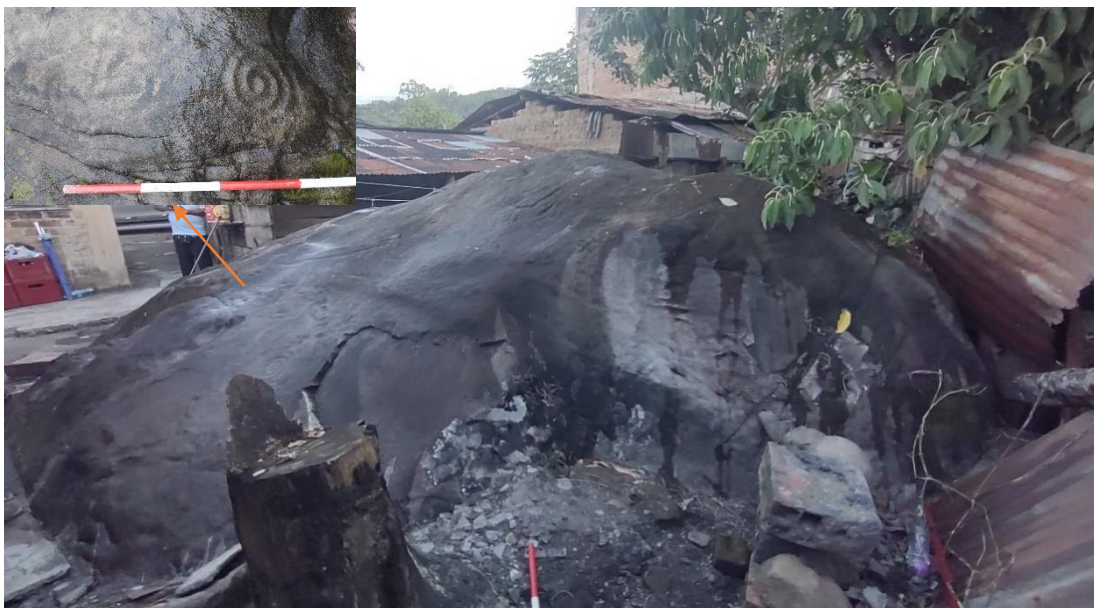
**Imagen 04:** Soporte pétreo con detalle de petroglifos tallados sobre su superficie superior. Nótese los diseños espiralados.

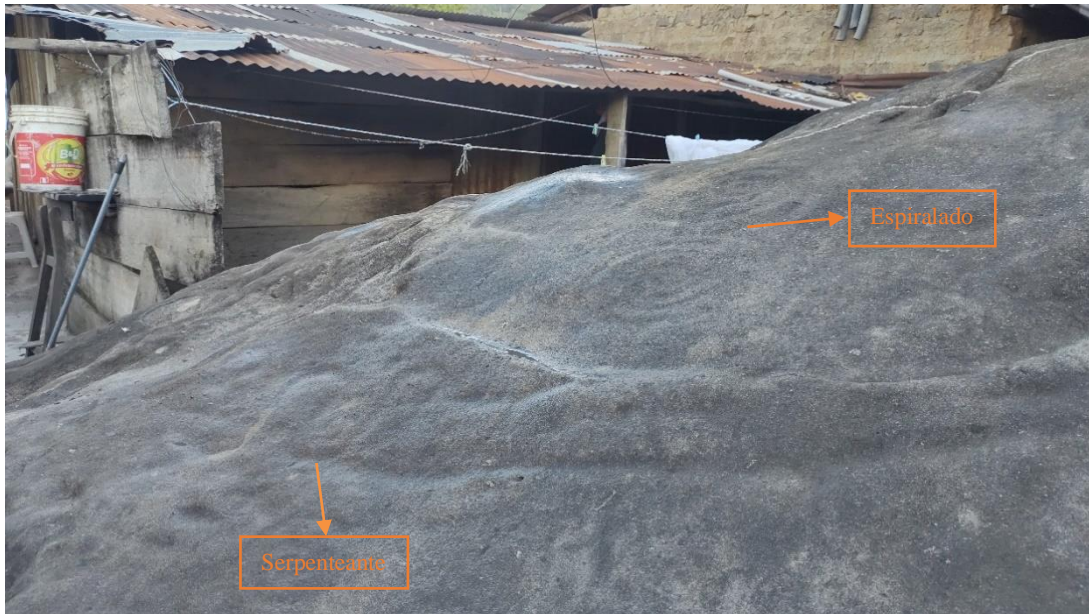
**Imagen 05:** Detalle de los diseños registrados en la cara lateral este del soporte pétreo. Nótese el motivo espiralado y serpenteante.

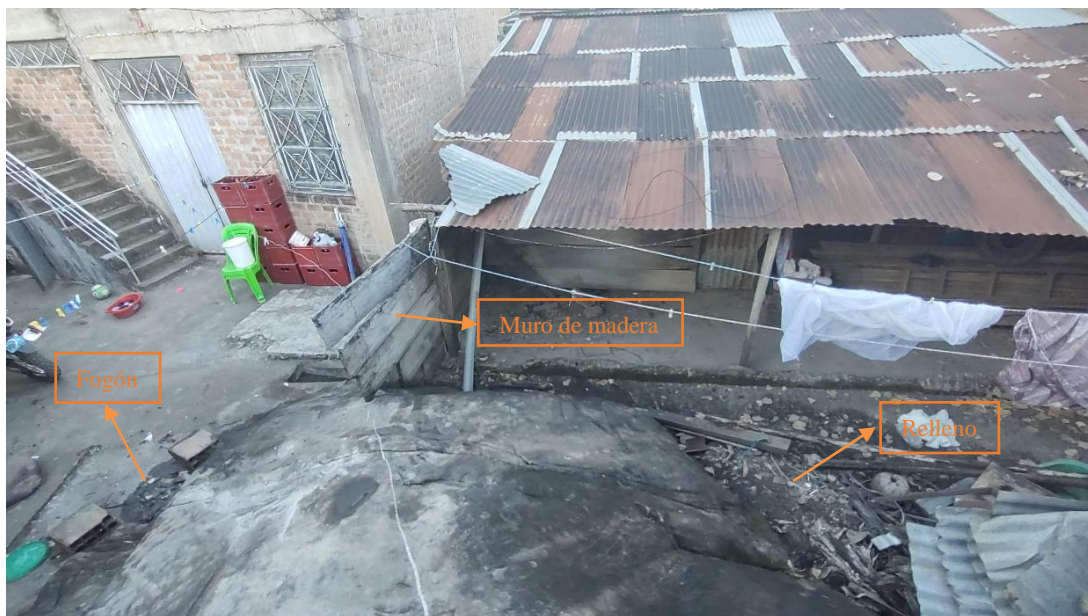
*El Paisaje Arqueológico de "Piedras Marcadas 2" se encuentra amenazada por la presencia de viviendas con áreas verdes en su entorno inmediato. Así como, por el material de relleno adosado hacia su lado oeste y la instalación de un fogón hacia su extremo sureste, la cual ha generado manchas de quema en este sector. A esto se suma la instalación de "muros" al lado sur y norte de la evidencia haciendo uso de materiales rústicos como, tablas de madera y planchas de calamina. Elementos que reflejan una expansión urbana en el lugar.*

**Imagen 06:** Ubicación del fogón, "muro" de madera y relleno, instalados al lado sur del Paisaje Arqueológico.

MEDIDA		REFERENCIA
- Paralización y/o cese de la afectación:	x	Luego de realizada la reunión de coordinación con el responsable de la Unidad de Control Patrimonial y Archivo Central de la Municipalidad Distrital de Santa Rosa se recomendó efectuar acciones que permitan salvaguardar la evidencia pétreo. Así como, recuperar el área inmediata al Paisaje Arqueológico
- Señalización:	x	Efectuar la delimitación y señalización física.
- Retiro de estructuras temporales, maquinarias, herramientas, elementos y/o accesorios:	x	Realizar el retiro de las estructuras temporales, relleno y fogón adosados al soporte pétreo.

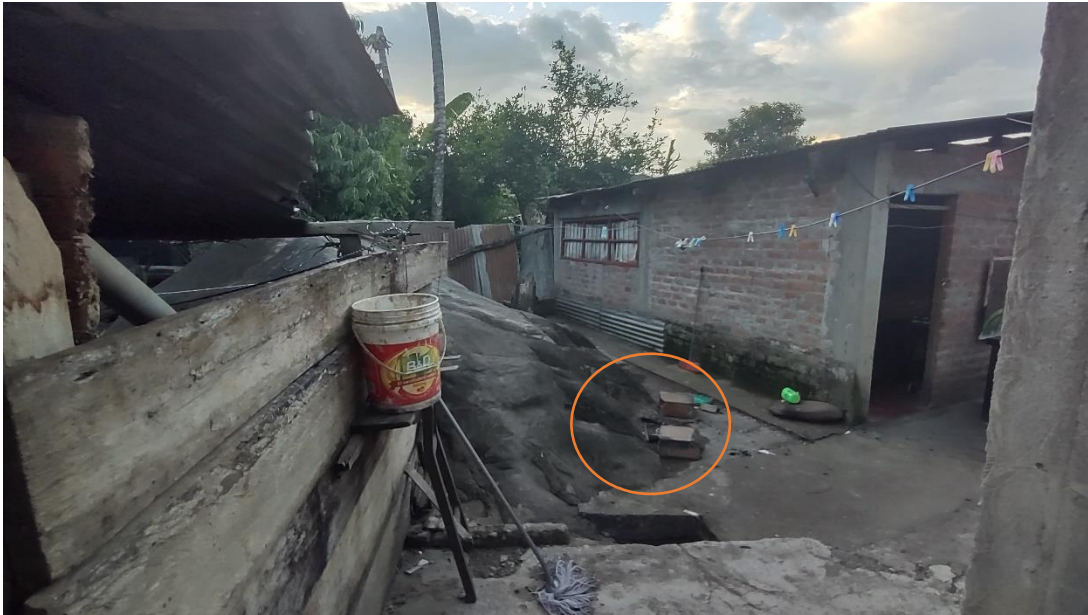
**Imagen 07:** Detalle del área de quema junto al Paisaje Arqueológico. Nótese la vivienda con muros de albañilería y techos de calamina, y la disposición de "muros" de madera.
