## RESOLUCION DIRECTORAL N° 000132-2023-DGPA/MC

**Asunto :** Protección Provisional del Sitio Arqueológico El Porvenir, en el distrito de Supe, provincia de Barranca y departamento de Lima.

**Asunto :** Remisión de Informe de Inspección realizado en el Sitio Arqueológico El Porvenir, en el distrito de Supe, provincia de Barranca y departamento de Lima..

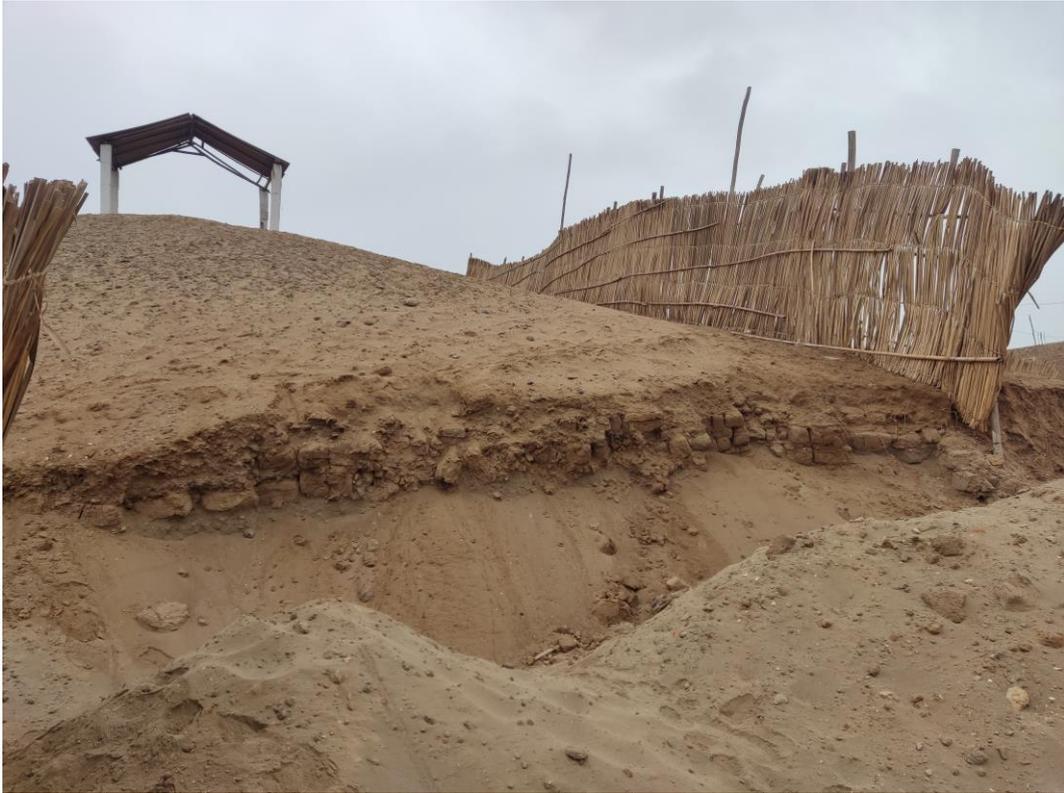
**FOTO 1:** En la imagen se aprecia el perfil expuesto del resultado de la excavación de una zanja la cual ha dañado un muro de adobes y argamasa de barro.

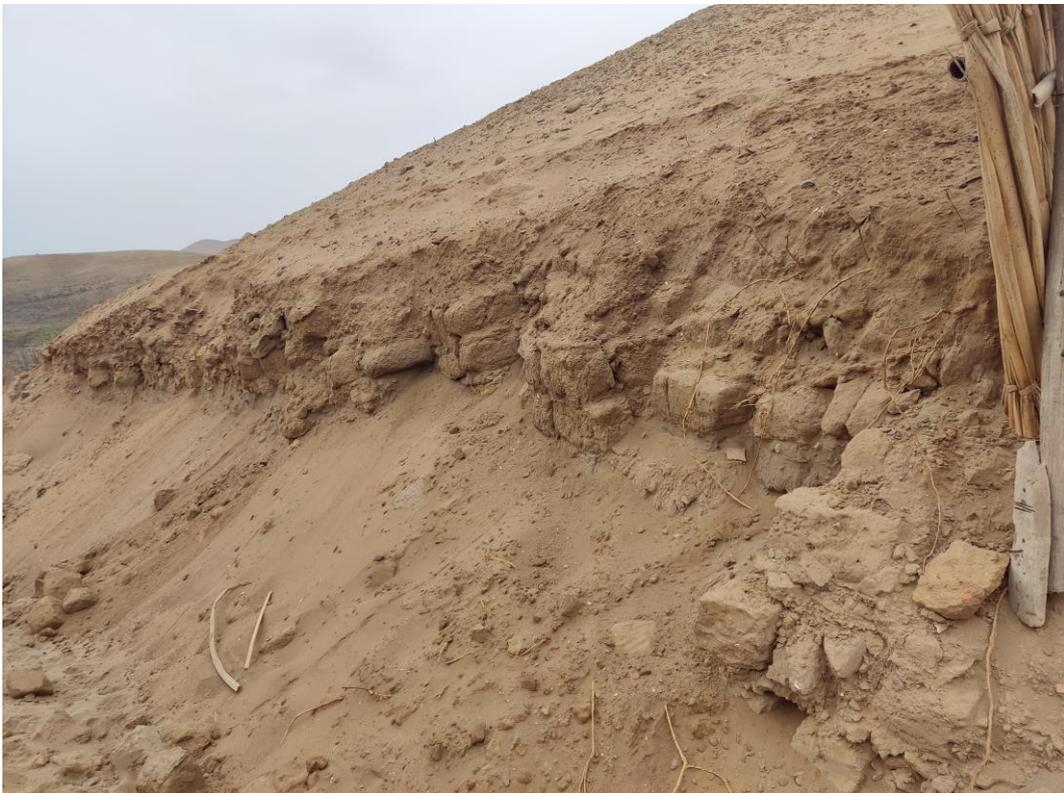
**FOTO 2:** Detalle del perfil expuesto, en él se puede apreciar los adobes y restos orgánicos asociados al muro.
