## RESOLUCION DIRECTORAL N° 000137-2023-DGPA/MC

**Asunto :** SOLICITO PROTECCIÓN PROVISIONAL POR  
AFECTACIÓN DEL SITIO ARQUEOLÓGICO DE  
HUACACHI UBICADO EN EL DISTRITO DE  
PALLANCHACRA, PROVINCIA DE PASCO,  
DEPARTAMENTO DE PASCO.

V. REGISTRO FOTOGRÁFICO

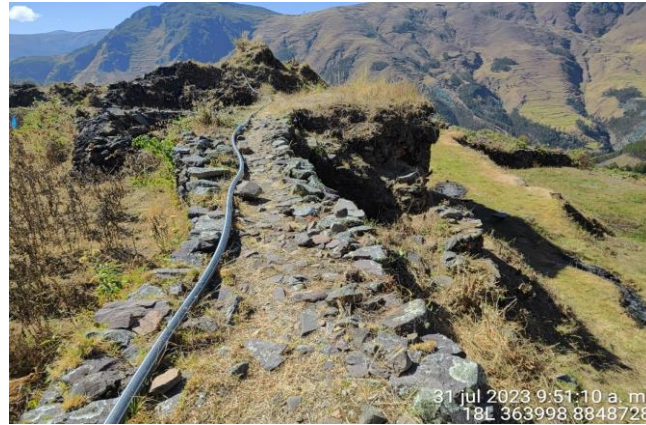
Imagen 01. Vista de una sección del sitio arqueológico de Huacachi, nótese instalación en superficie de manguera de riego tecnificado.

MEDIDA		REFERENCIA
- Paralización y/o cese de la afectación:	x	<i>Solicitar el apoyo de la comunidad campesina de Pallanchacra para la protección del sitio arqueológico mediante la vigilancia y denuncia de los huaqueos.</i>
-Apuntalamiento:	x	<i>Apuntalamiento de emergencia de las estructuras con mayor grado de afectación (paramento y techos).</i>
-Señalización:	x	<i>Colocación de carteles preventivos.</i>
-Retiro de Estructuras temporales, maquinarias, elementos y/o accesorios:	x	<i>Retiro de mangueras de riego tecnificado.</i>

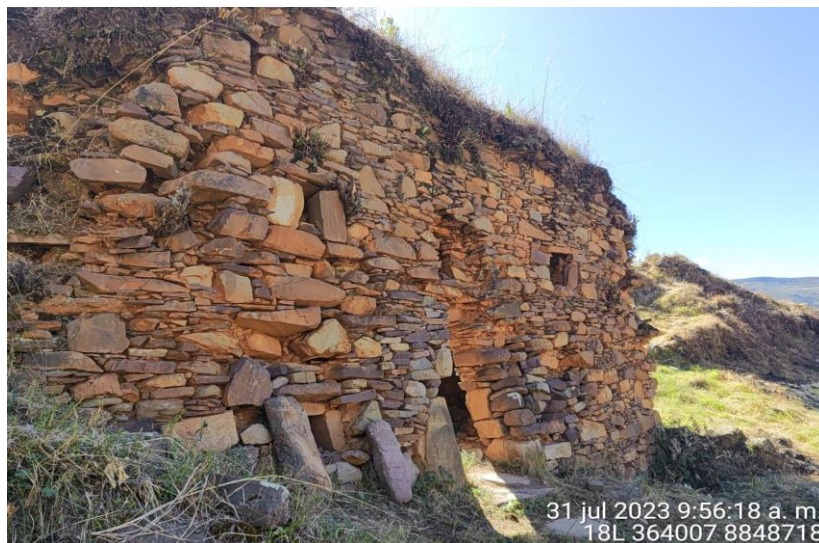
Imagen 02. Vista de la estructura denominada "La Capilla", durante la jornada de limpieza se cortó arbusto y hierbas que se encontraban pegadas a los paramentos.

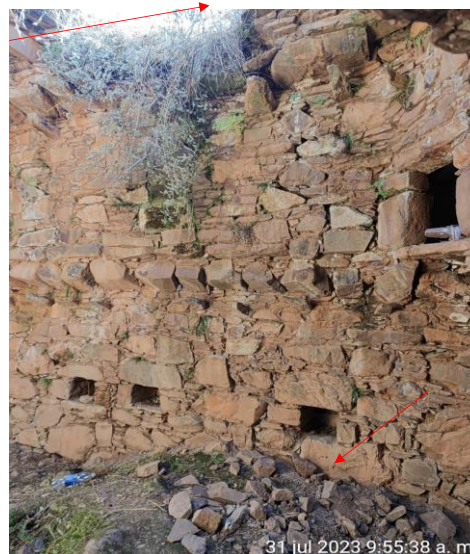
Imagen 03. Vista del interior de la estructura denominada "La Capilla", nótese desprendimiento de material pétreo producto del inadecuado deshierbe realizado.

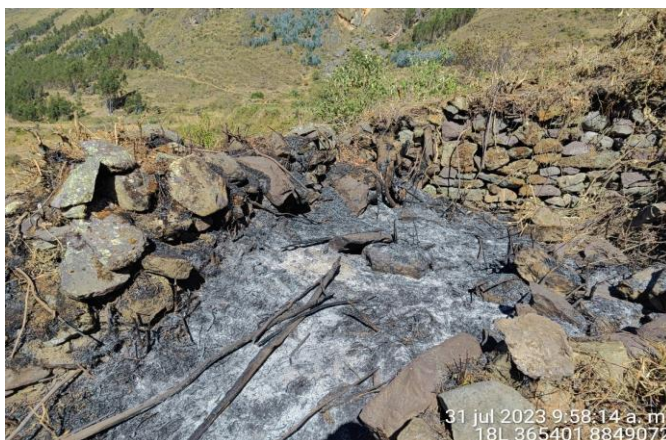
Imagen 04: Vista de una de las estructuras donde se quemó las hierbas, generando afectación en material pétreo y mortero.

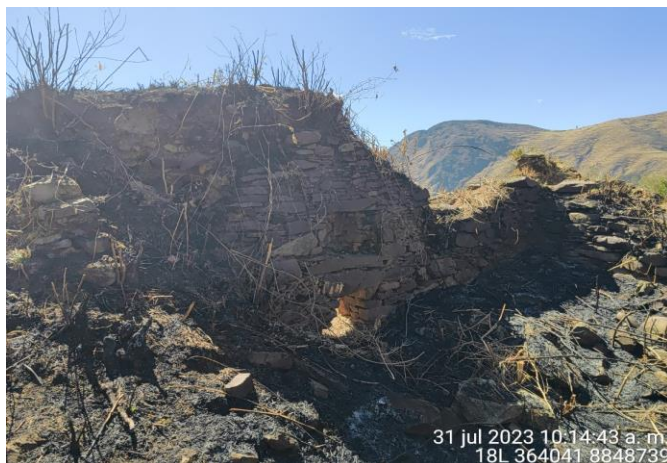
Imagen 05: Vista de una estructura quemada producto de la inadecuada jornada de limpieza realizada en el lugar. Nótese áreas de quema negra y piedras del paramento de color gris.

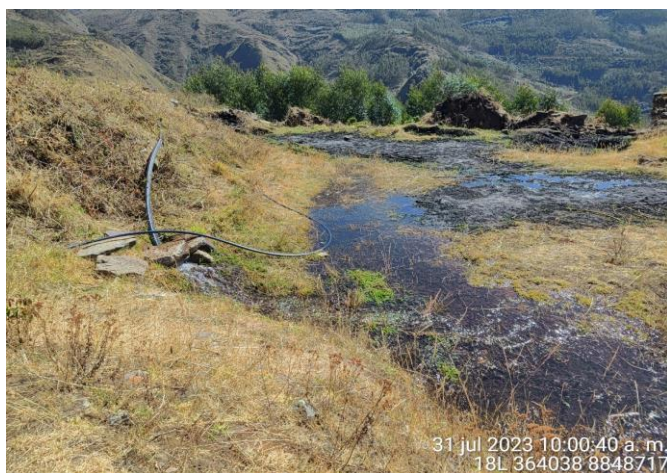
Imagen 06: Vista de mangueras de riego tecnificado rotas que viene produciendo aniego en el interior del MAP.
