## RESOLUCION DIRECTORAL N° 000138-2023-DGPA/MC

**Asunto :** Informe de Viabilidad para la Protección Provisional del Paisaje  
Arqueológico de "Piedras Marcadas 3", ubicado en el distrito de  
Santa Rosa, provincia de La Mar, departamento de Ayacucho.

### PAISAJE ARQUEOLÓGICO DE "PIEDRAS MARCADAS 3"

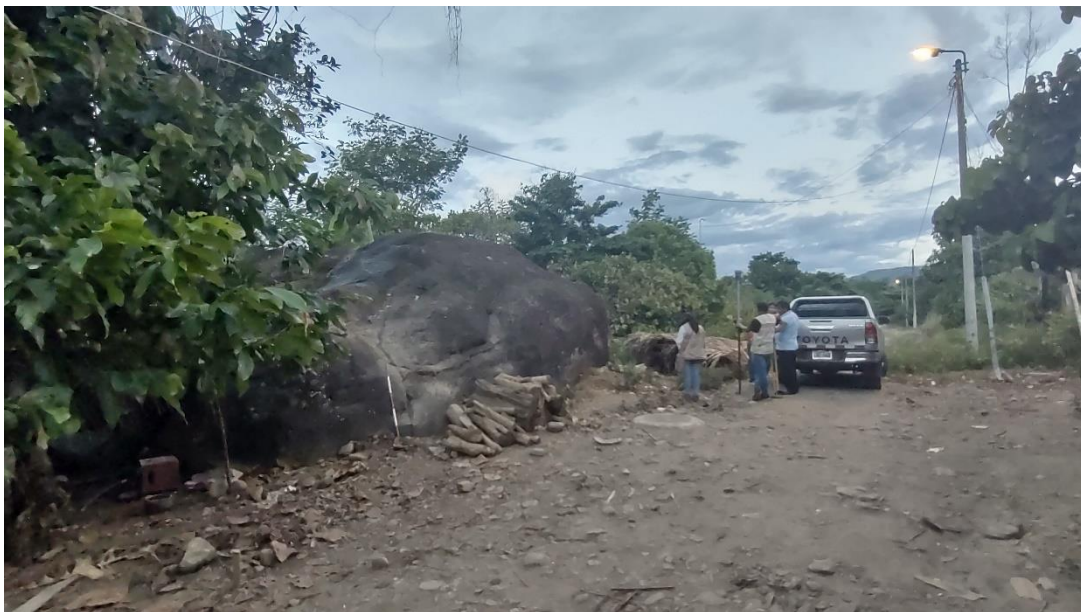
*El Paisaje Arqueológico de "Piedras Marcadas 3" se encuentra amenazada por la presencia de campos de cultivo con plantaciones de cacao, plátanos y otros, cuyas ramas no solamente cubren la parte superior del petroglifo, sino también se adosan a ella, registrando incluso el acopio de troncos de madera en la esquina noroeste de la evidencia pétreo.*

**Imagen 04:** Soporte pétreo ubicado junto al Jr. Los Nogales y sitiado por campos de cultivo. Nótese el acopio de troncos al lado noroeste del petroglifo.

MEDIDA		REFERENCIA
- Paralización y/o cese de la afectación:	x	Luego de realizada la reunión de coordinación con el responsable de la Unidad de Control Patrimonial y Archivo Central de la Municipalidad Distrital de Santa Rosa se recomendó efectuar acciones que permitan salvaguardar la evidencia pétreo. Así como, recuperar el área inmediata al Paisaje Arqueológico.
- Señalización:	x	Efectuar la delimitación y señalización física.
- Retiro de estructuras temporales, maquinarias, herramientas, elementos y/o accesorios	x	Realizar el retiro del área de acopio registrado en la esquina noroeste del soporte pétreo.

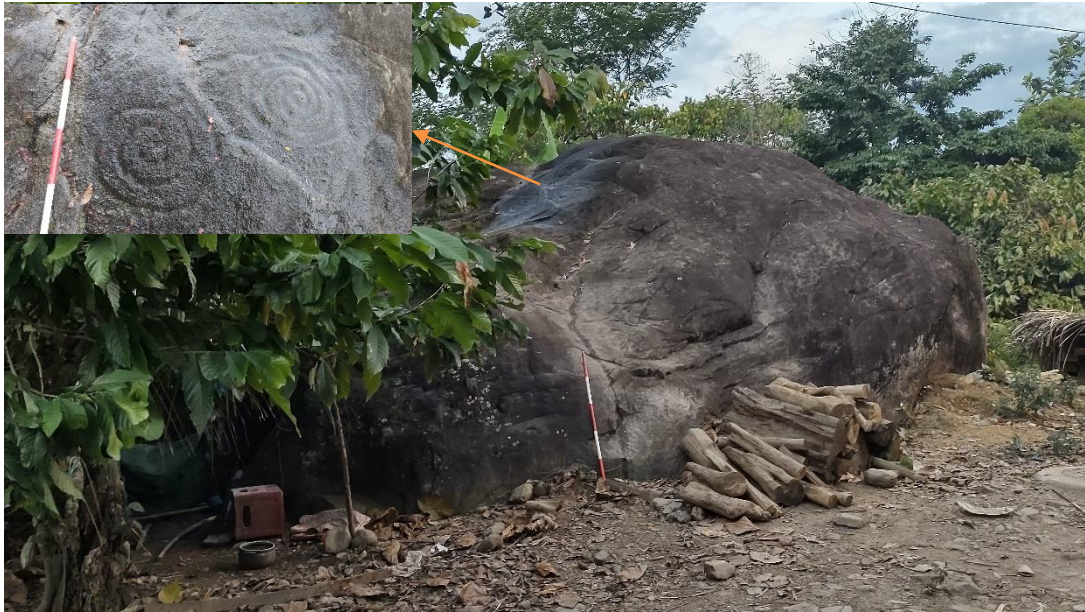
**Imagen 05:** Petroglifos tallados sobre la superficie lateral del soporte pétreo. Nótese el diseño de doble espiralado.

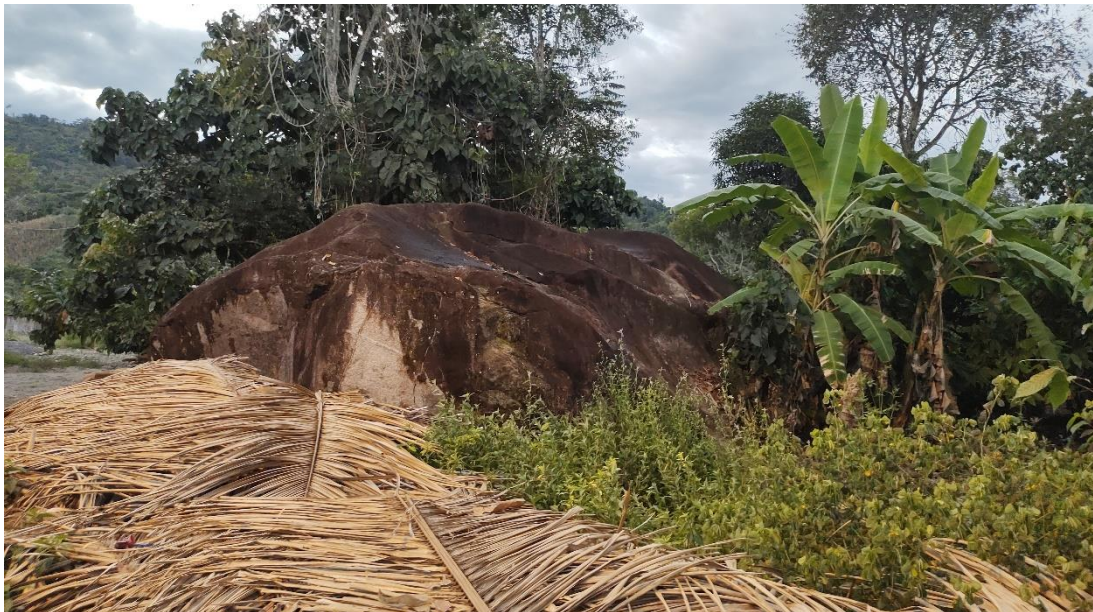
*Esta evidencia pétreo presenta un efecto abrasivo ocasionado por las lluvias y los fuertes vientos del lugar, el cual ha provocado el desgaste paulatino de los surcos del petroglifo. Así como, por la humedad del ambiente que ha favorecido el crecimiento de líquenes en gran parte del soporte pétreo.*

**Imagen 06:** Evidencia pétreo circunscrita por campos de cultivo y vía de acceso. Nótese el estado de conservación del petroglifo.

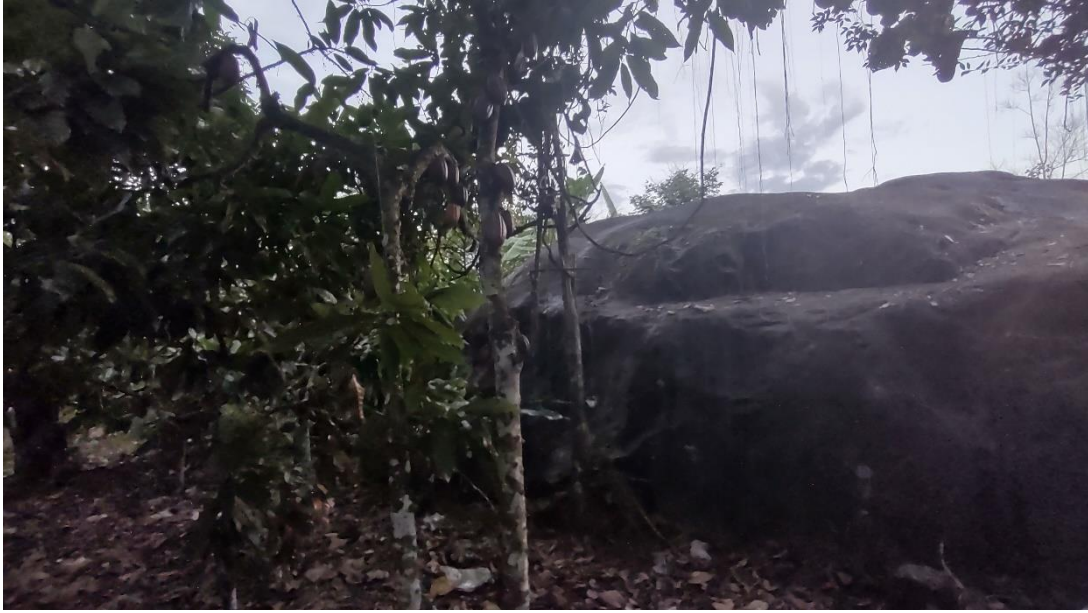
**Imagen 07:** Cara lateral noroeste del soporte pétreo. Nótese la gran cantidad de ramas adosadas a ella.
