## RESOLUCION DIRECTORAL N° 000139-2023-DGPA/MC

**Asunto :** Informe de Viabilidad para la Protección Provisional del Paisaje  
Arqueológico de "Piedras Marcadas 5", ubicado en el distrito de  
Santa Rosa, provincia de La Mar, departamento de Ayacucho.

### PAISAJE ARQUEOLÓGICO DE "PIEDRAS MARCADAS 5"

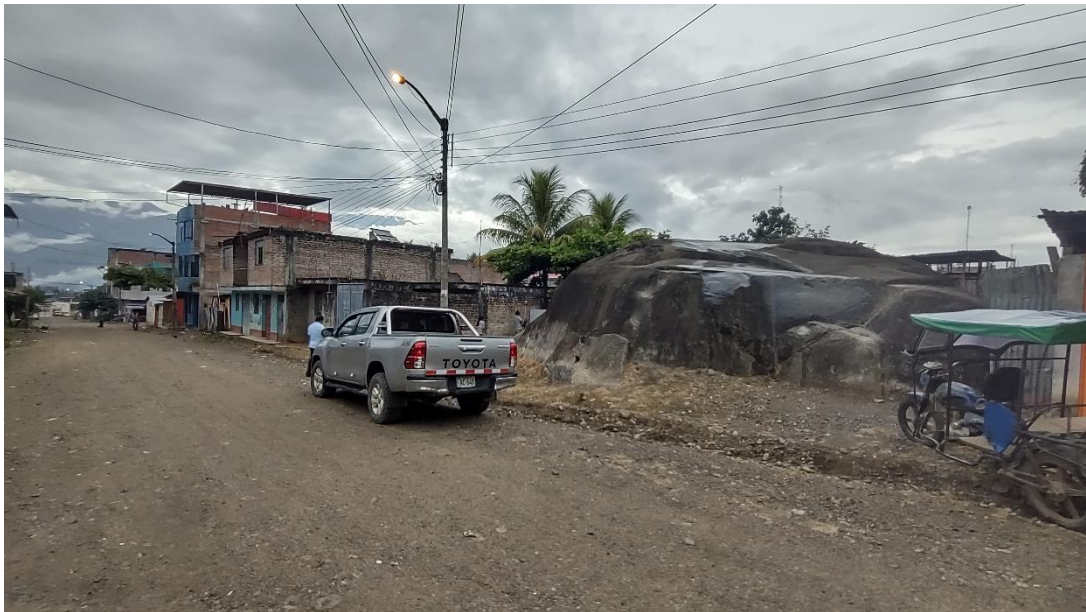
**Imagen 03:** Ubicación del Paisaje Arqueológico en relación a la vía carrozable y predios del lugar.

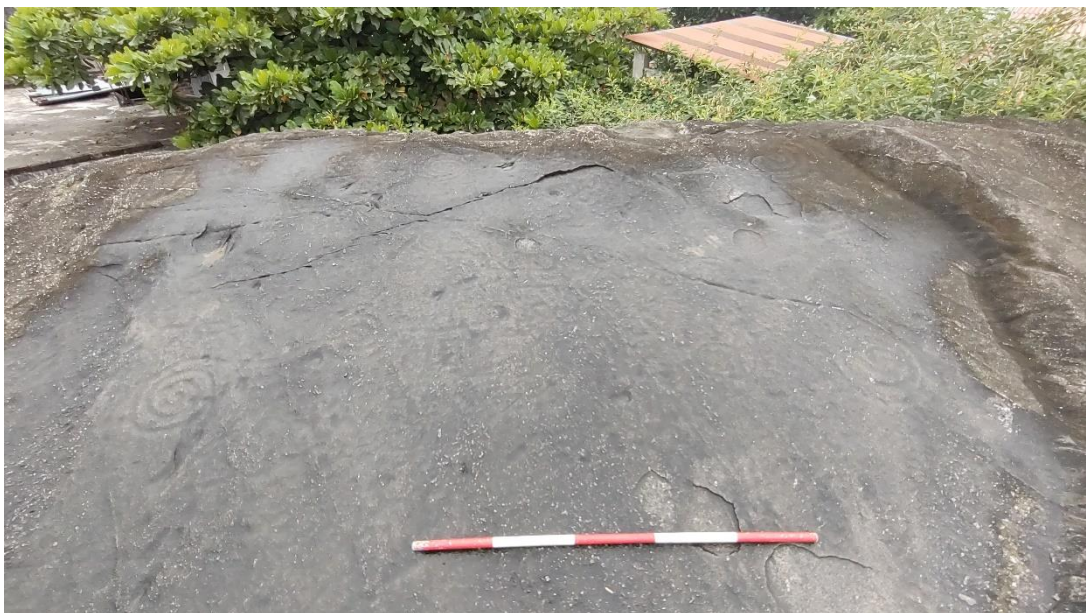
**Imagen 04:** Detalle de los diseños registrados en la cara superior del soporte pétreo. Nótese su estado de conservación.

*Esta evidencia pétreo presenta un efecto abrasivo ocasionado por las lluvias y los fuertes vientos del lugar, lo cual ha generado el desgaste paulatino de los surcos del petroglifo. Así como, por la humedad del ambiente que ha favorecido el crecimiento de líquenes en gran parte del soporte pétreo.*

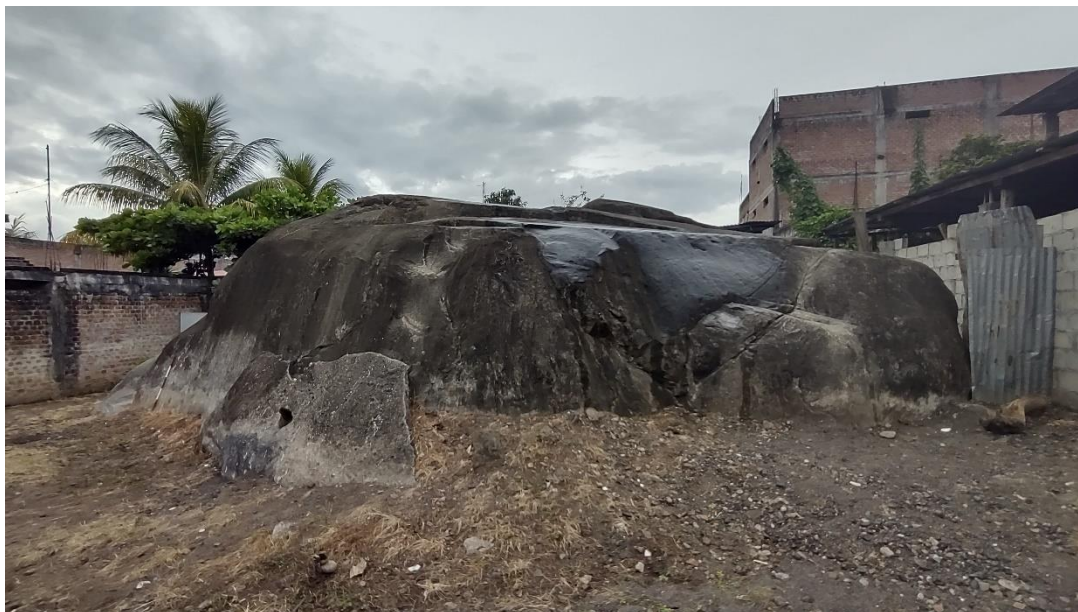
**Imagen 05:** Soporte pétreo circunscrito por viviendas al lado este y oeste. Nótese su estado de conservación y el acceso de material rústico adosado a la misma.

| MEDIDA | | REFERENCIA |
|---|---|---|
| - Retiro de estructuras temporales, maquinarias, herramientas, elementos y/o accesorios | x | Realizar el retiro de las estructuras temporales que se adosan al soporte pétreo. |

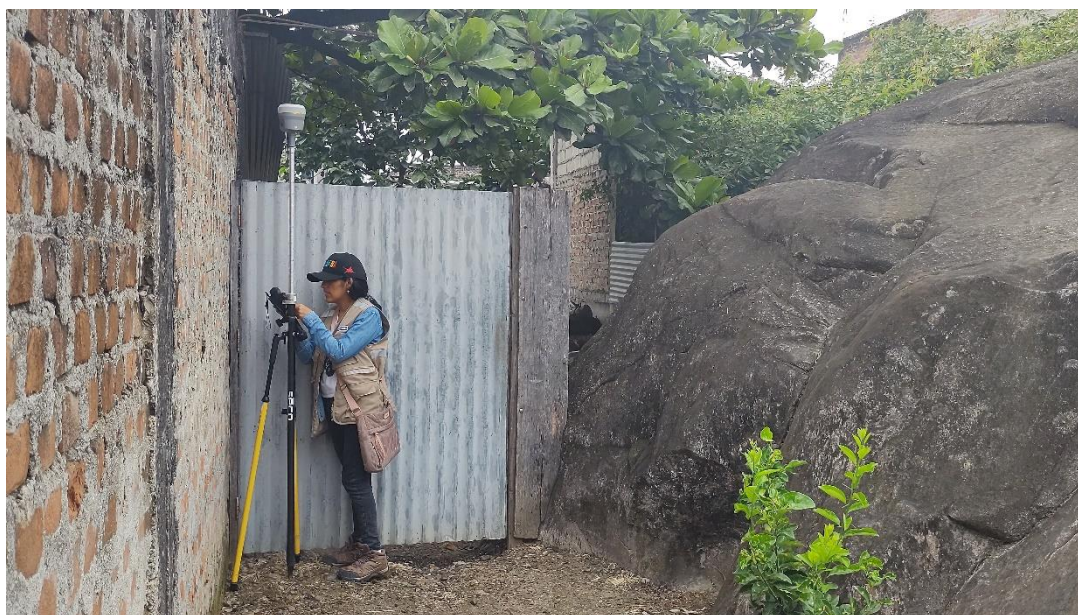
**Imagen 06:** Muro de vivienda y acceso de material rústico adosado al lado este de la evidencia pétrea.

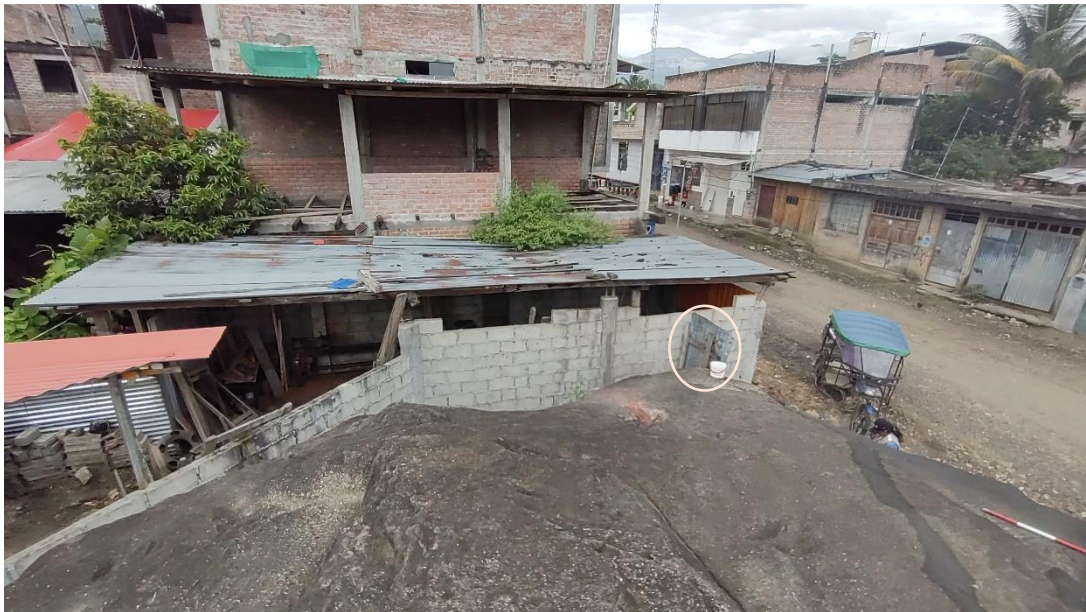
**Imagen 07:** Muro de vivienda que circunscribe el lado oeste y sur de la evidencia pétrea. Nótese el acceso de material rústico adosado al lado oeste de la misma.

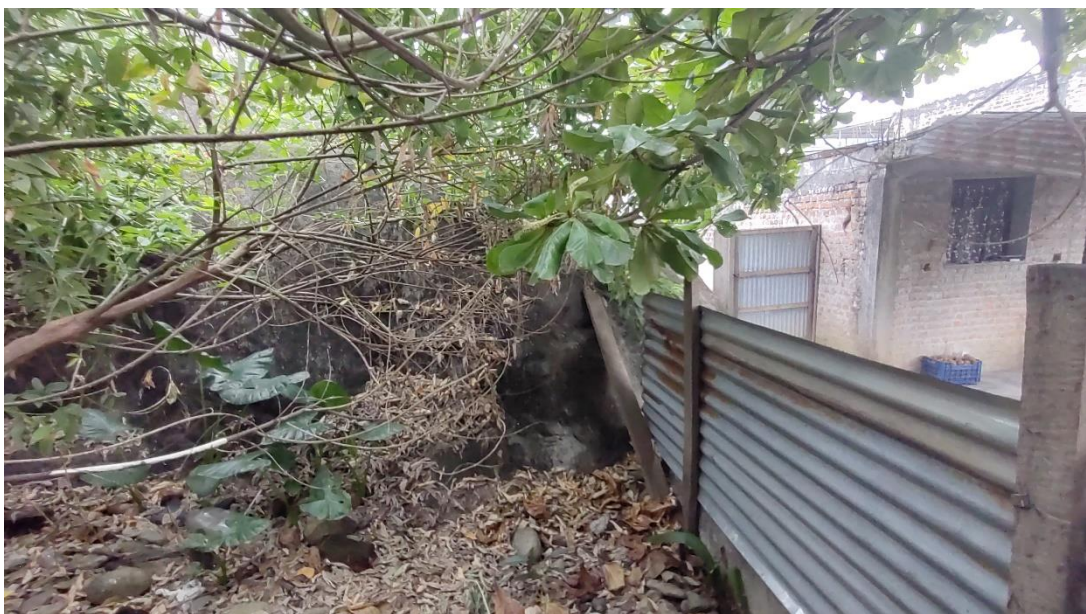
**Imagen 08:** Afectación del lado sur y superficie superior de la evidencia pétrea debido a la presencia de árboles frutales y otras. Nótese parte de la vivienda continua a ella.
