## RESOLUCION DIRECTORAL N° 000140-2023-DGPA/MC

**Asunto :** Informe de Viabilidad para la Protección Provisional del Paisaje  
Arqueológico de "Piedras Marcadas 4", ubicado en el distrito de  
Santa Rosa, provincia de La Mar, departamento de Ayacucho.

### PAISAJE ARQUEOLÓGICO DE "PIEDRAS MARCADAS 4"

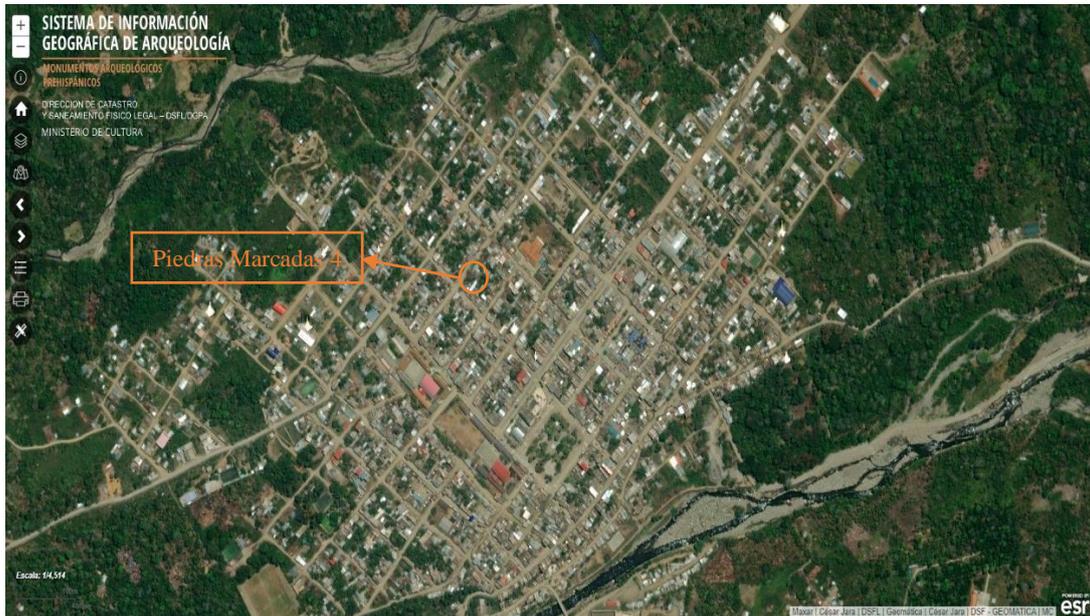
**Imagen 01:** Ubicación del Paisaje Arqueológico de "Piedras Marcadas 4". Nótese su falta de registro en el Sistema de Información Geográfica de Arqueología (SIGDA) del Ministerio de Cultura.

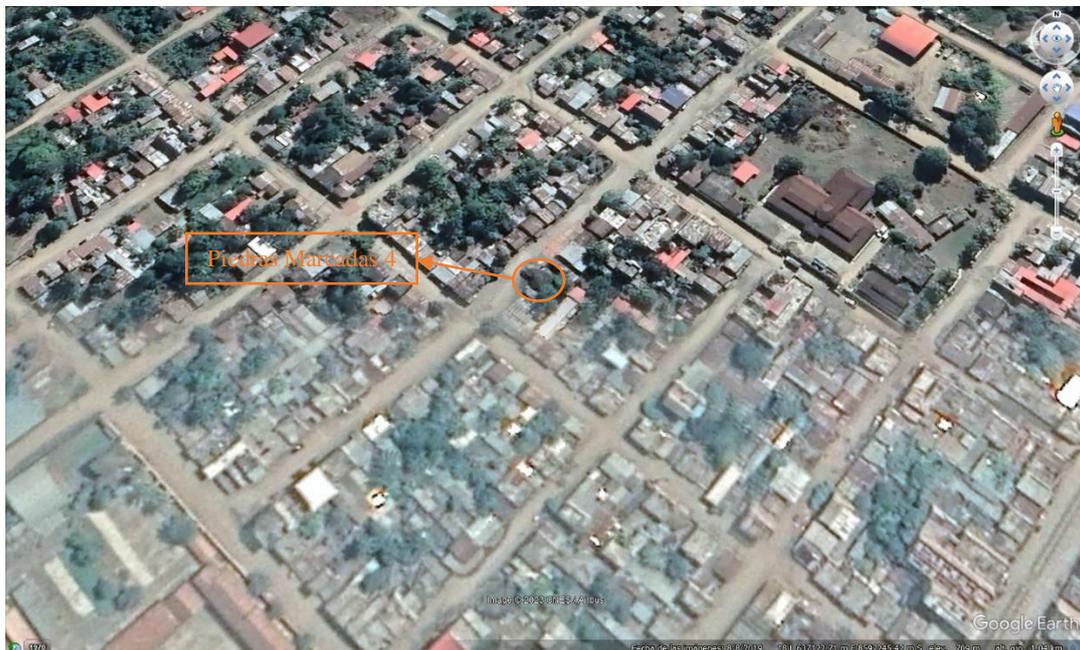
**Imagen 02:** Emplazamiento del Paisaje Arqueológico de "Piedras Marcadas 4" al noroeste de la plaza principal del distrito de Santa Rosa. Fuente: Google Earth: 08/08/2019.

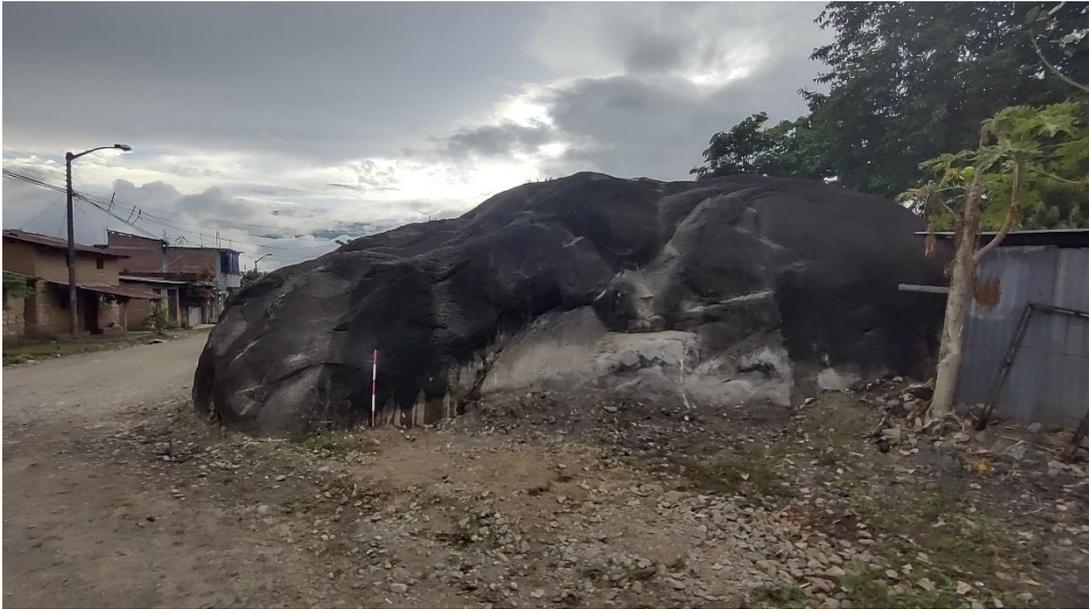
**Imagen 03:** Ubicación del Paisaje Arqueológico en relación a la vía carrozable y predios del lugar.

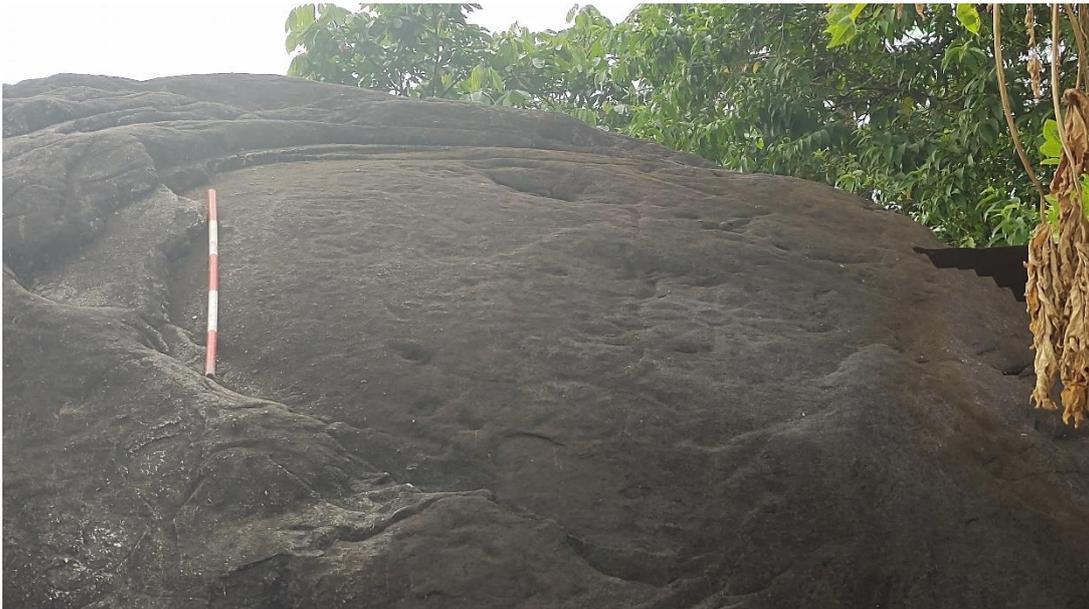
**Imagen 04:** Detalle de los diseños registrados en la cara lateral suroeste del soporte pétreo. Nótese su estado de conservación.

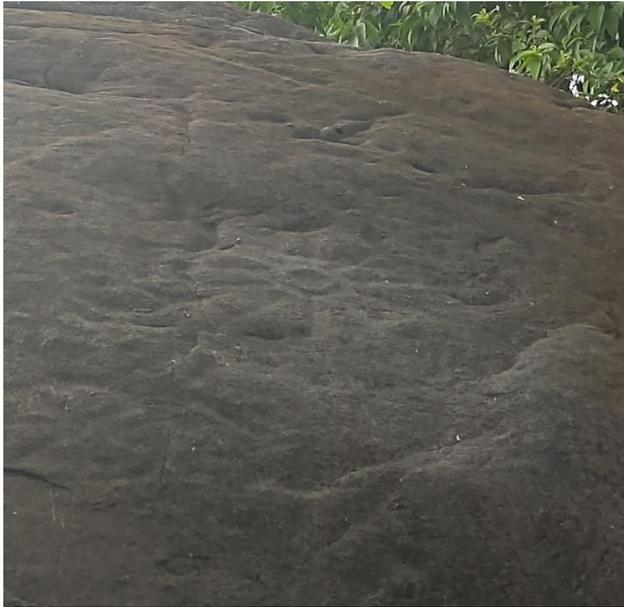
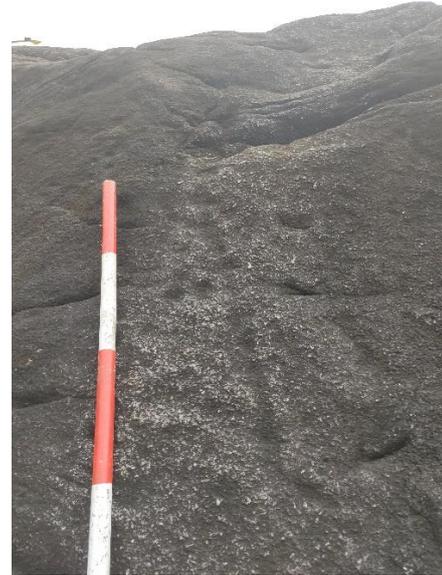
*Esta evidencia pétreo presenta un efecto abrasivo ocasionado por las lluvias y los fuertes vientos del lugar, el cual ha generado el desgaste paulatino de los surcos del petroglifo. Así como, por la humedad del ambiente que ha favorecido el crecimiento de líquenes en gran parte del soporte pétreo.*

**Imagen 05:** Detalle de los diseños registrados en el soporte pétreo. Nótese su estado de conservación.

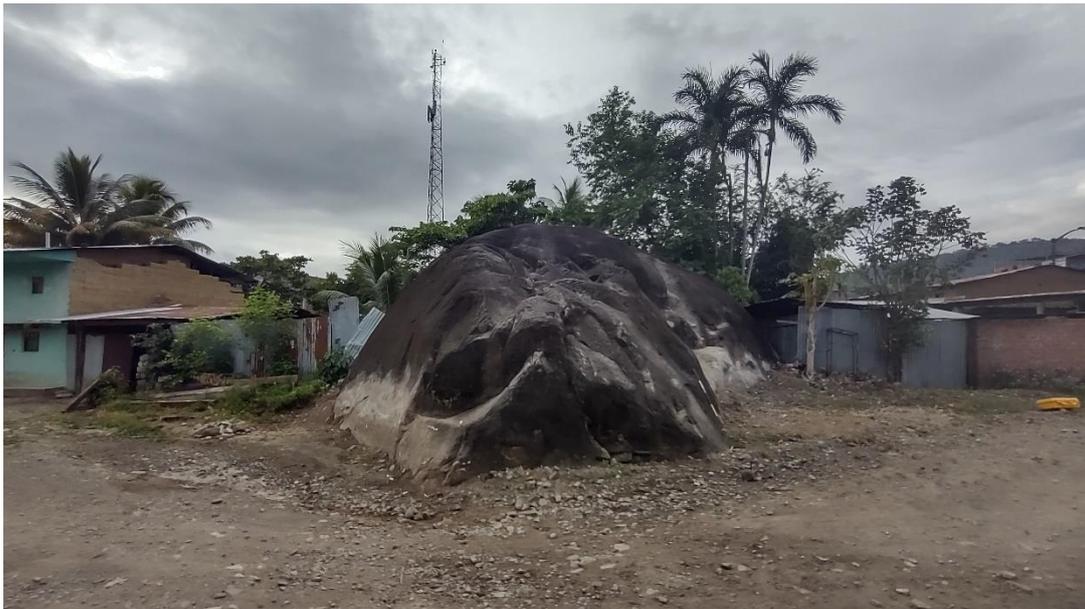
*El Paisaje Arqueológico de "Piedras Marcadas 4" se encuentra rodeada por viviendas de material rústico (columnas de madera y techos de calamina) asociadas a corrales de aves domésticas, áreas de almacén o acopio de materiales (calaminas, piedras, maderas y otros) y plantaciones de árboles frutales, los cuales no sólo se adosan a la evidencia pétreo, sino también cubren parte de su superficie superior. El emplazamiento de estas viviendas se da hacia el lado este, oeste y sur del Paisaje Arqueológico, mientras que al lado norte se registra la vía de acceso. Un aspecto a considerar es que esta área inicia a ser ocupada con construcciones rústicas, lo cual refleja una expansión urbana en este sector.*

**Imagen 06:** Viviendas rústicas adosadas al lado este y oeste del soporte pétreo. Nótese el estado de conservación de la evidencia.

MEDIDA		REFERENCIA
- Paralización y/o cese de la afectación:	x	Luego de realizada la reunión de coordinación con el responsable de la Unidad de Control Patrimonial y Archivo Central de la Municipalidad Distrital de Santa Rosa se recomendó efectuar acciones que permitan salvaguardar la evidencia pétreo. Así como, recuperar el área inmediata al Paisaje Arqueológico.
- Señalización:	x	Efectuar la delimitación y señalización física.
- Retiro de estructuras temporales, maquinarias, herramientas, elementos y/o accesorios	x	Realizar el retiro de las estructuras temporales y puntos de acopio que se adosan al soporte pétreo.

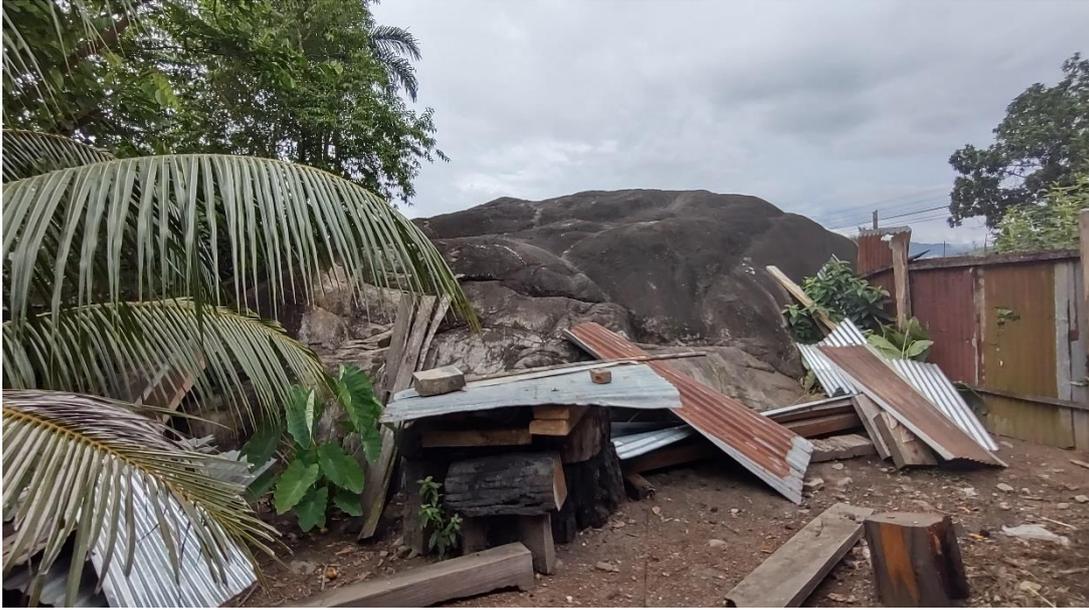
**Imagen 07:** Lado sureste de la evidencia pétreo utilizada como área de acopio para calaminas, tablas de madera y otros.

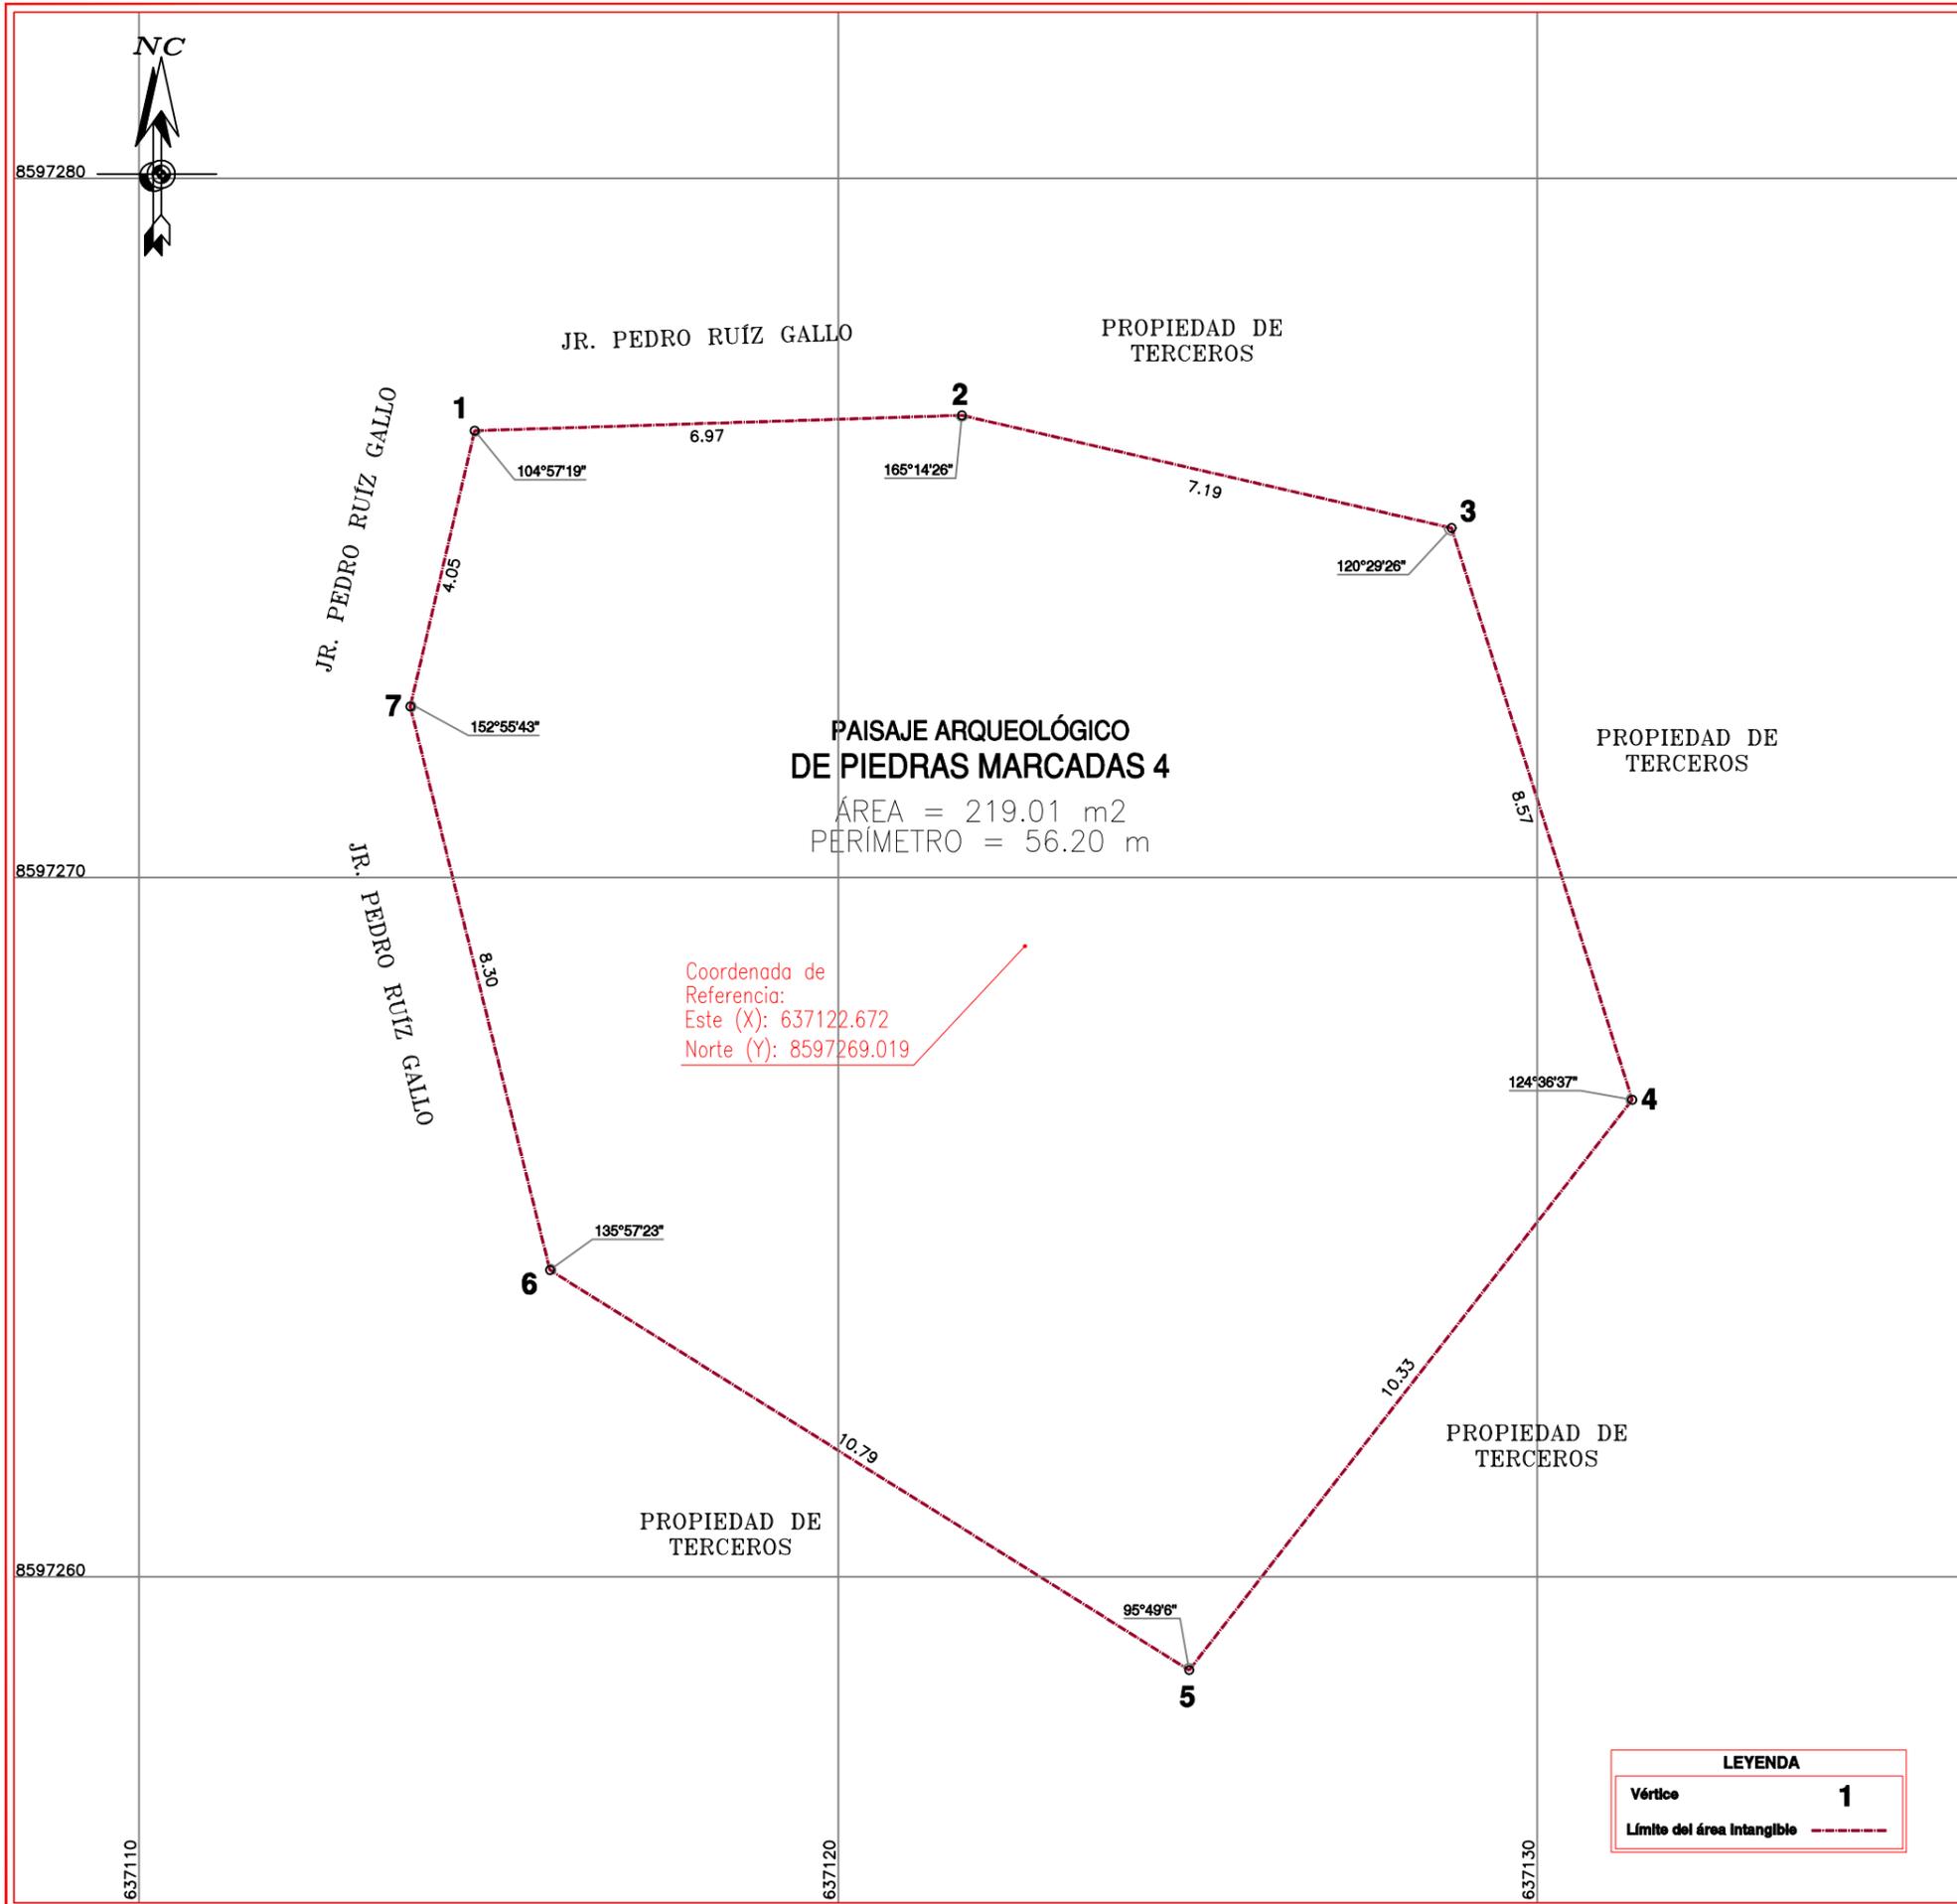
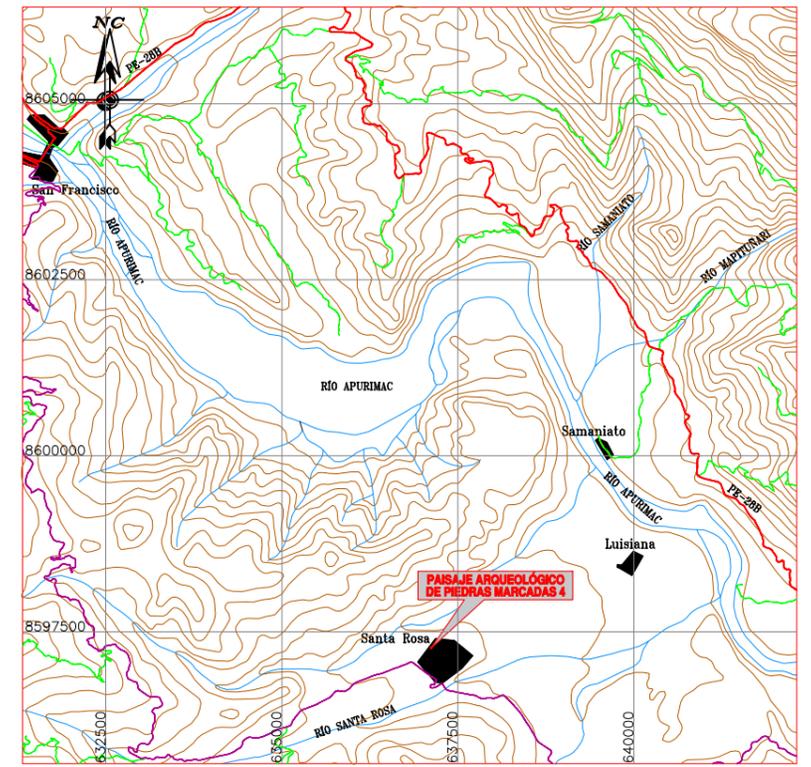
**PLANO DE UBICACIÓN**  
 ESCALA: 1/100,000

VERTICE	LADO	DISTANCIA	ANG. INTERNO	ESTE (X)	NORTE (Y)
1	1-2	6.97	104°57'19"	637114.8000	8597276.3880
2	2-3	7.19	165°14'26"	637121.7700	8597276.6080
3	3-4	8.57	120°29'26"	637128.7750	8597274.9970
4	4-5	10.33	124°36'37"	637131.3590	8597266.8210
5	5-6	10.79	95°49'6"	637125.0210	8597258.6650
6	6-7	8.30	135°57'23"	637115.8770	8597264.3860
7	7-1	4.05	152°55'43"	637113.8790	8597272.4450
TOTAL		56.20	900°0'0"
