RESOLUCION DIRECTORAL N° 000154-2023-DGPA/MC

Asunto : SOLICITO PROTECCIÓN PROVISIONAL POR AFECTACIÓN
DEL SITIO ARQUEOLÓGICO DE PUMACANCHA, UBICADO
EN EL CENTRO POBLADO DE YACAN, DISTRITO DE
PAUCAR, PROVINCIA DE DANIEL ALCIDES CARRIÓN,
DEPARTAMENTO DE PASCO.

PANEL FOTOGRÁFICO:

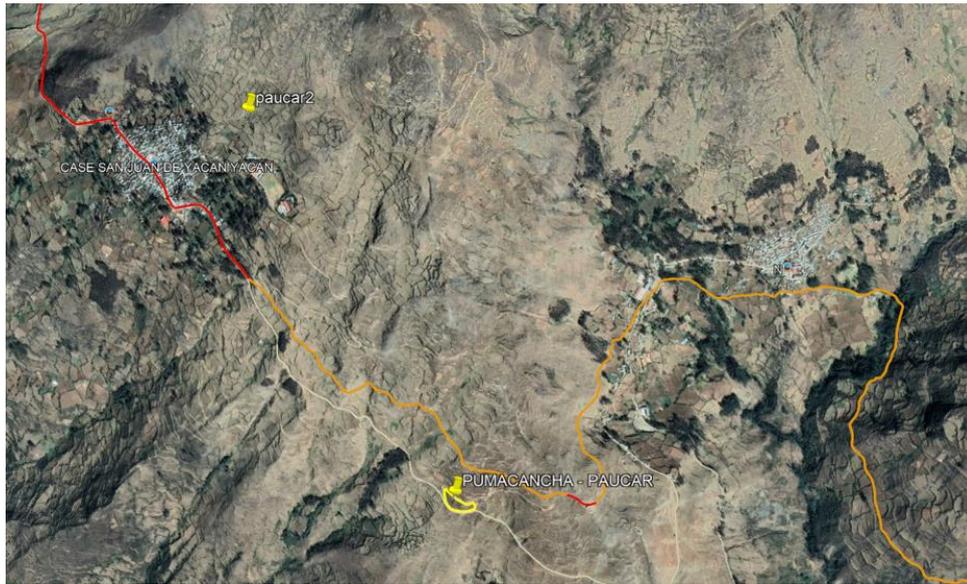
Foto N°1.- Panorama del área que comprende el sitio arqueológico Pumacancha, el cual se encuentra ubicado en el centro poblado de Yacan, distrito de Paucar, provincia de Daniel Alcides Carrión, departamento de Pasco, la misma que colinda al camino prehispánico tramo Huarautambo – Huancaspata y Sub Tramo San Pedro de Pillao – Porcoy.

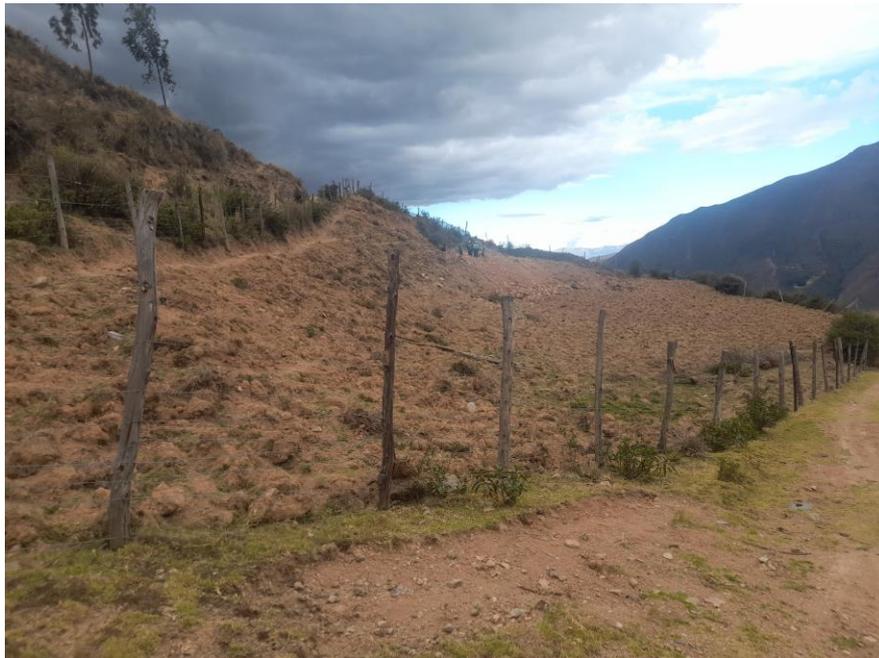
Foto N°2.- Panorama del sitio arqueológico Pumacancha, detalle lado Sur – Este del área de cultivo (chacra) que forma parte de la zona intangible en donde se desarrolló la presente intervención que comprende a remoción y excavación.

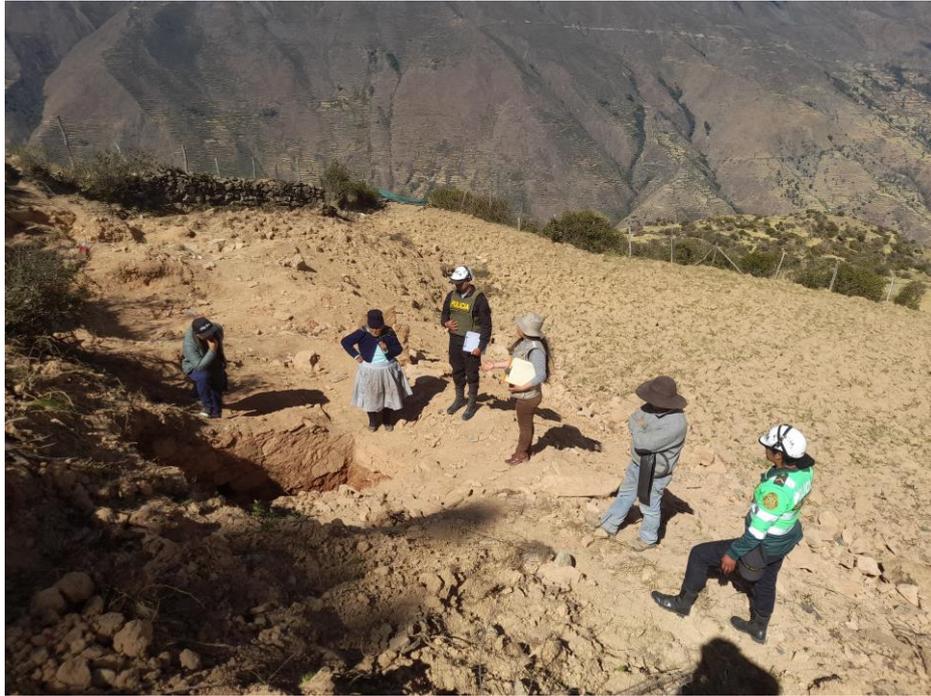
Foto N°3.- Detalle de la inspección desarrollada al área intervenida (construcción de galpón y reservorio) la misma que pertenece a la Sra. Regula Cuenca de Martínez, en donde participaron los infractores, los sub oficiales de tercera y responsables de la DDC Pasco – Ministerio de Cultura.

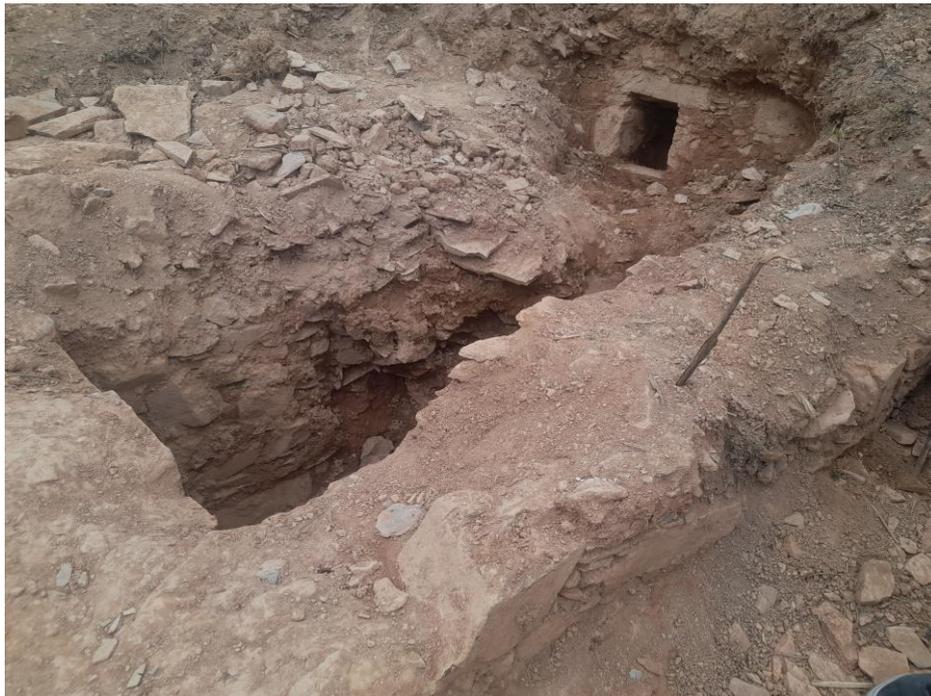
Foto N°4.- Panorama de la estructura prehispánica, de planta rectangular con nichos cuadrangulares, la edificación presenta lajas en la técnica de mampostería irregular con rocas medianas y pequeñas talladas de cantería local

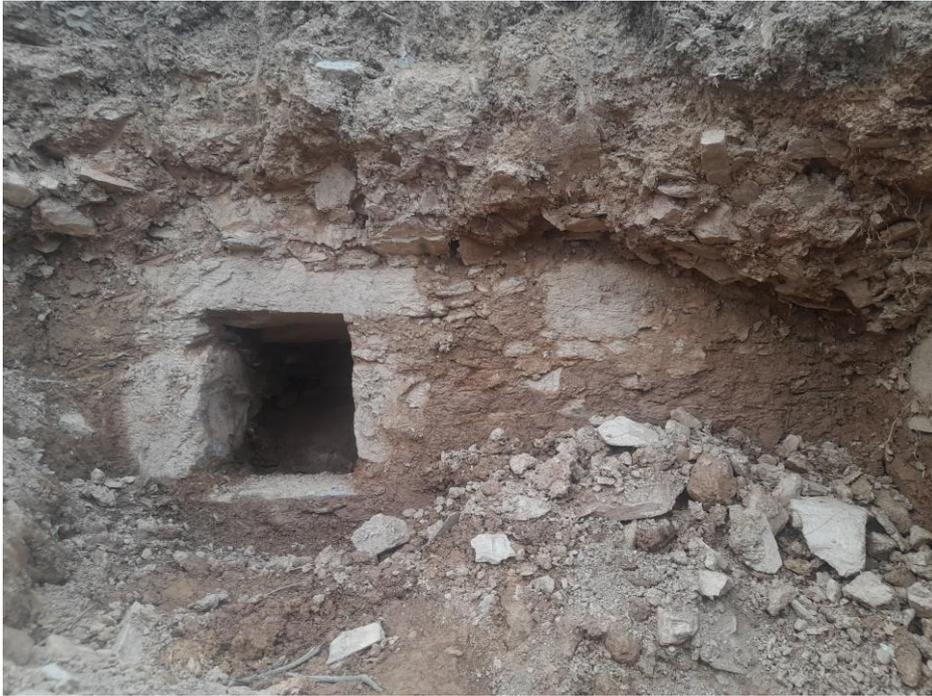
Foto N°5.- Detalle de los paramentos las mismas que se encuentran bellamente ornados con ventanas de forma cuadrangular, pertenecientes a la ocupación pre inca.

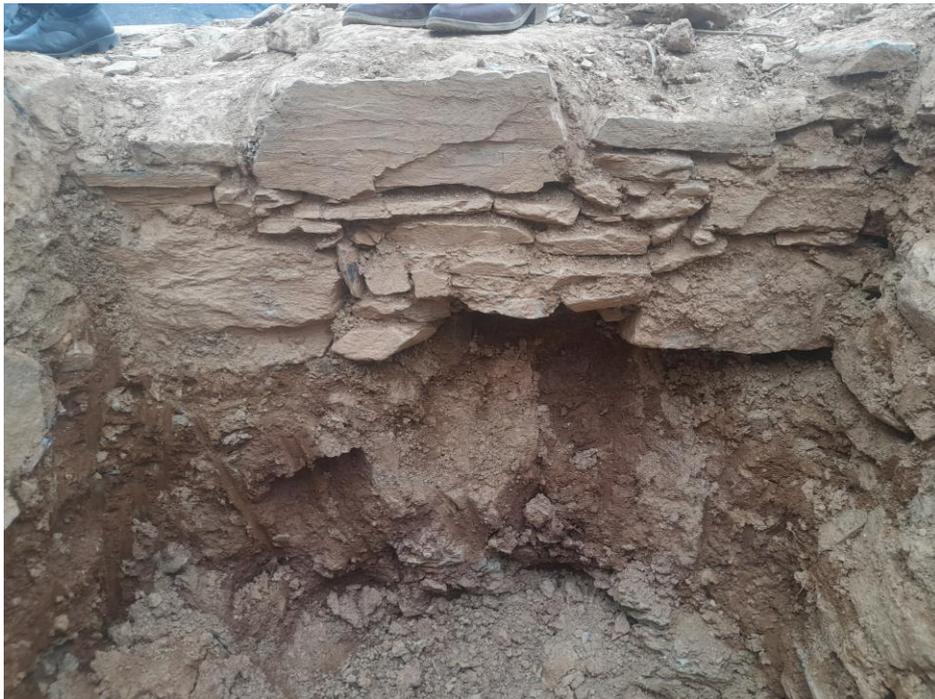
Foto N°6.- Detalle de la edificación prehispánica, la misma que cuenta con la técnica de mampostería irregular con rocas medianas y pequeñas talladas de cantería local

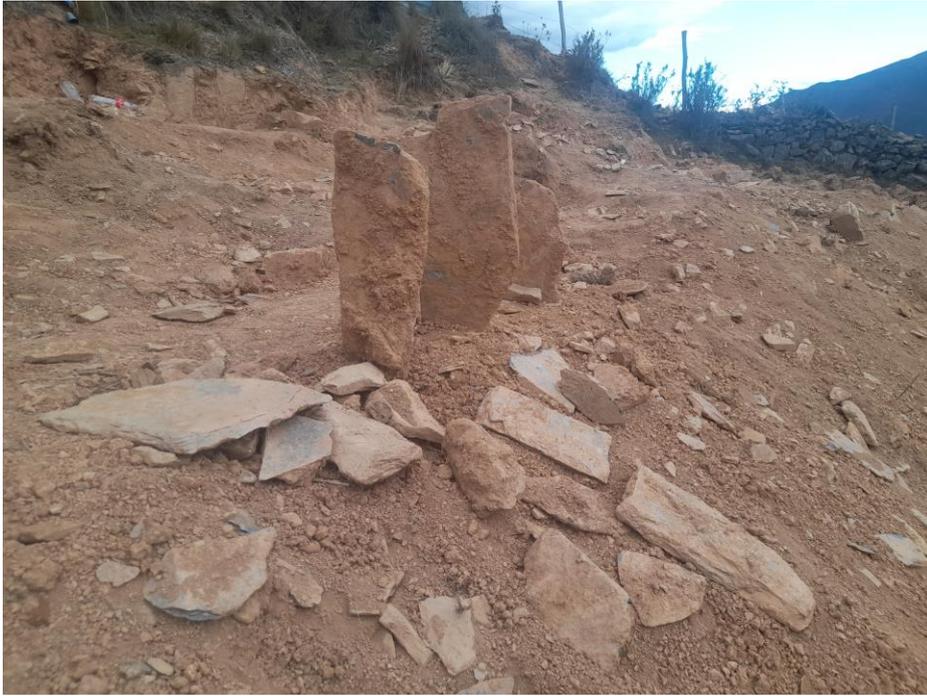
Foto N°7.- Detalle de las lajas de piedra, que posiblemente formaron parte de los techos de la estructura prehispánica.

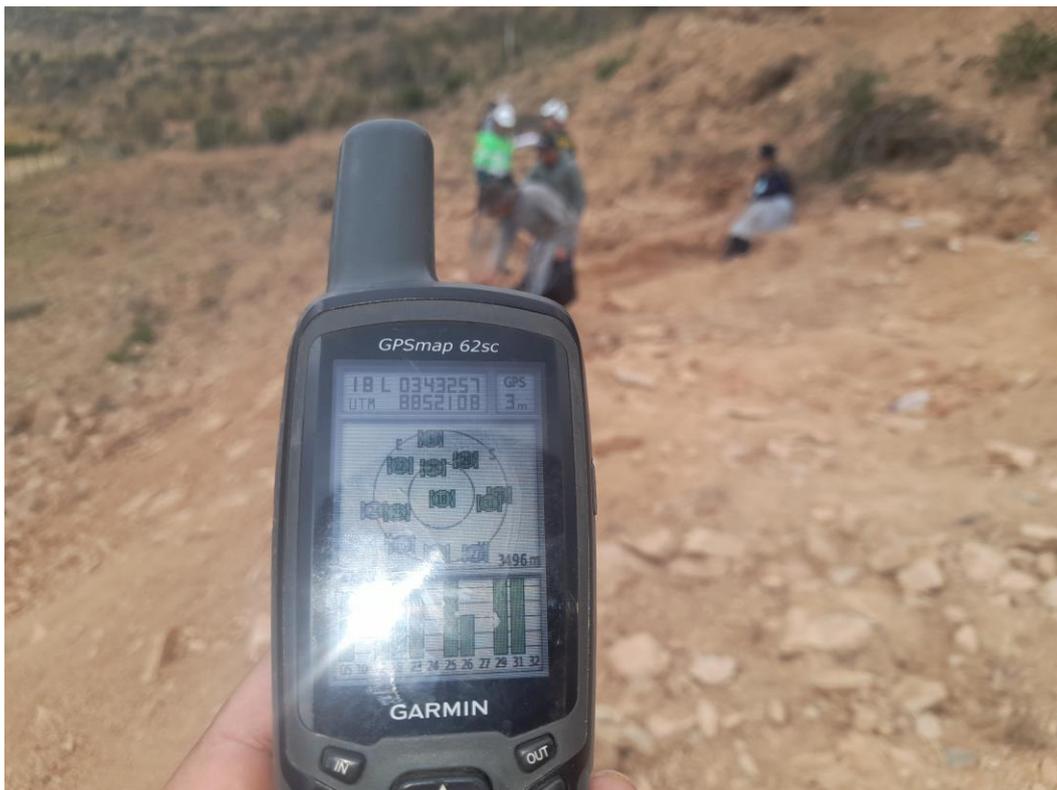
Foto N°8.- Detalle de las coordenadas UTM E 343257 / N 8852108 y 3496 msnm, en donde se encuentra el hallazgo de la estructura prehispánica que forma parte del sitio arqueológico Pumacancha.

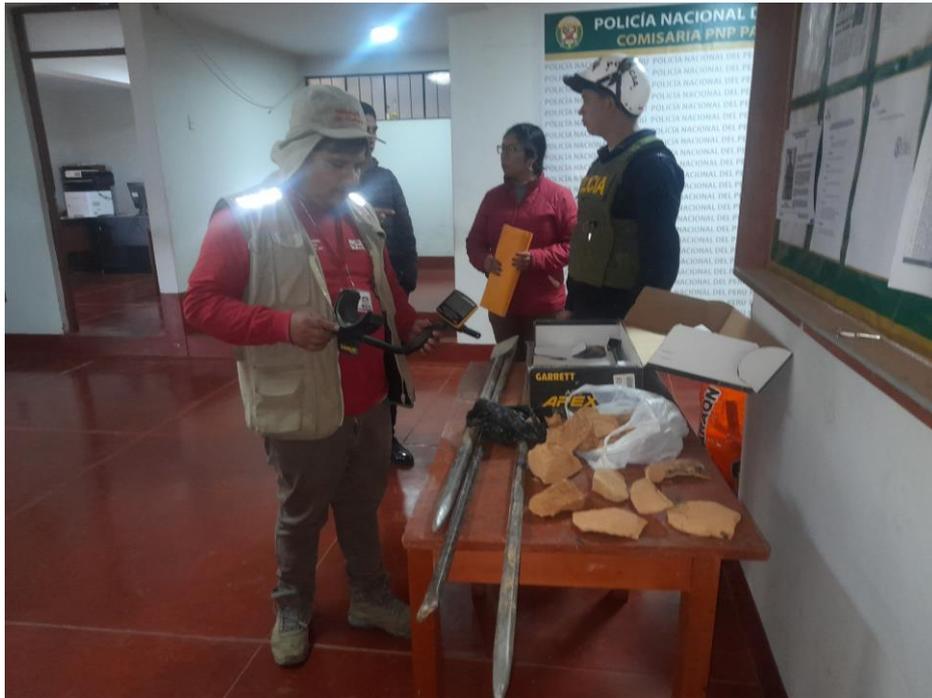
Foto N°9.- Detalle de los materiales (olla fragmentado) y herramientas (pico, barreta y detector de metales) incautados por los agentes policiales del distrito de Paucar, las mismas que se encuentra en la dependencia policial antes señalada.
