## RESOLUCION DIRECTORAL N° 000156-2023-DGPA/MC

**Asunto :** Remisión del Informe de inspección al Sitio Arqueológico Mesa Redonda, ubicado en el distrito de Supe, provincia de Barranca y departamento de Lima.

## INFORME N° 000193-2023-DSFL-MDR/MC

#### I. REGISTRO FOTOGRÁFICO

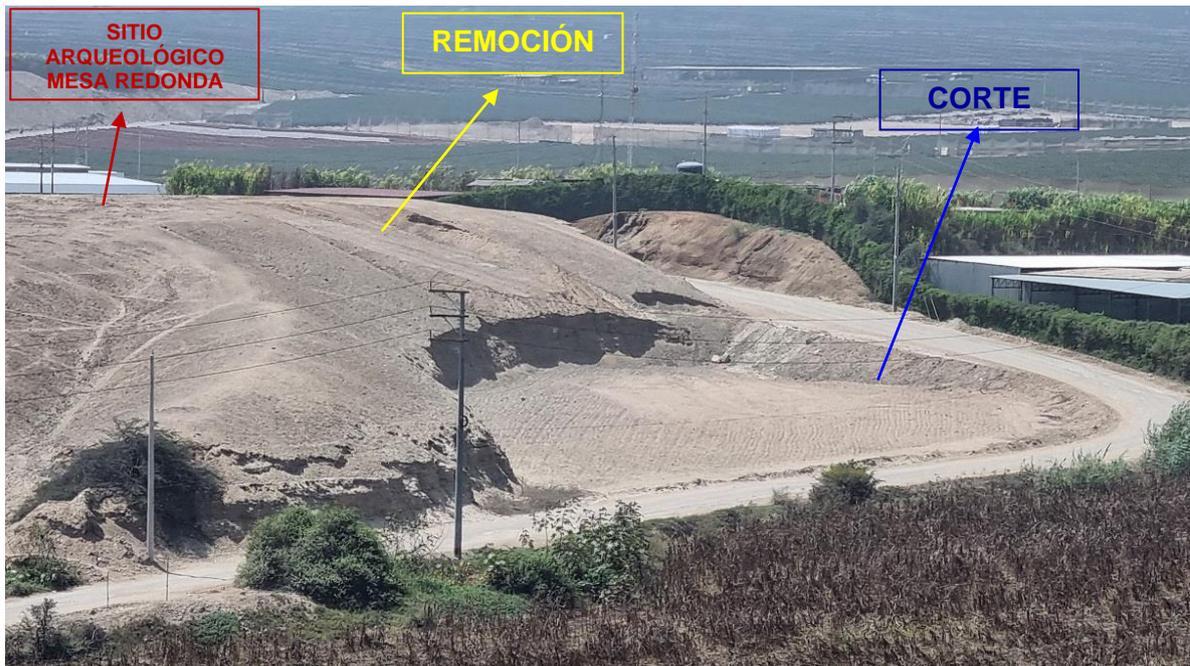
**Foto 1:** Sitio Arqueológico Mesa Redonda. En la coordenada WGS84 231364/8793153, se aprecia una vista panorámica del corte realizado al montículo natural sobre el cual se localiza el cementerio prehispánico (en color azul) y en la coordenada WGS84 231357/8793174, se aprecia labores de remoción con la finalidad de realizar un acceso (en color amarillo), en la colindancia e interior de la propuesta de poligonal (en color rojo). **Foto tomado el día 21 de agosto de 2023.**

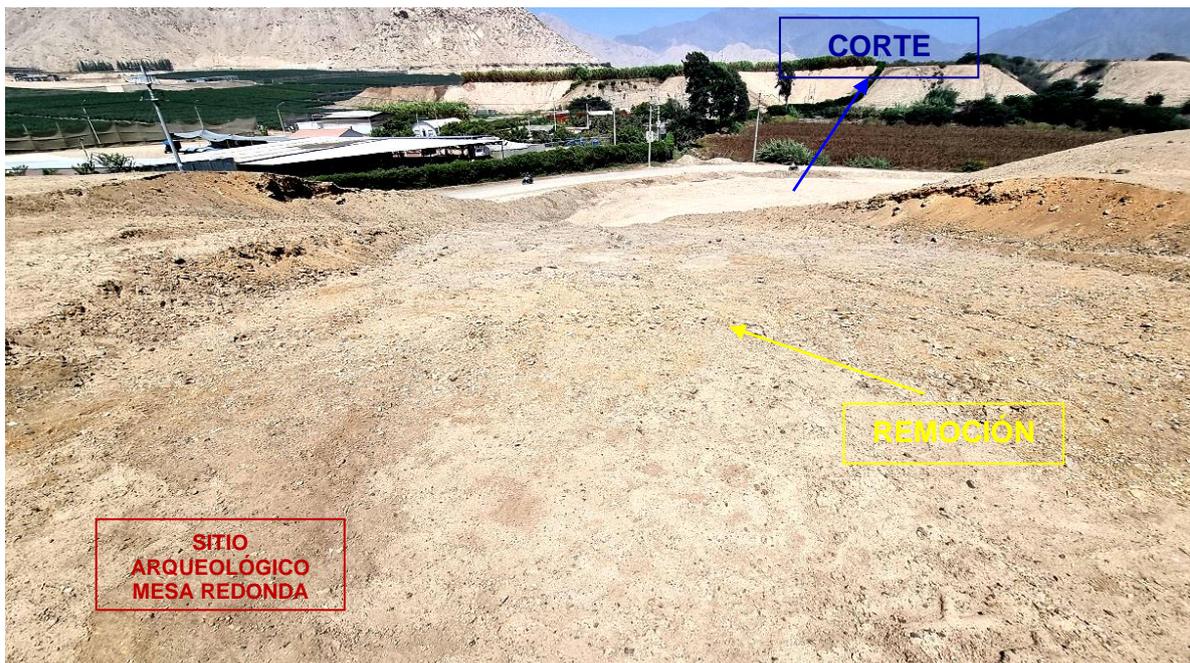
**Foto 2:** Sitio Arqueológico Mesa Redonda. En la coordenada WGS84 231364/8793153, se aprecia una vista panorámica del corte realizado al montículo natural sobre el cual se localiza el cementerio prehispánico (en color azul) y en la coordenada WGS84 231357/8793174, se aprecia labores de remoción con la finalidad de realizar un acceso (en color amarillo), en la colindancia e interior de la propuesta de poligonal (en color rojo). **Foto tomado el día 21 de agosto de 2023.**

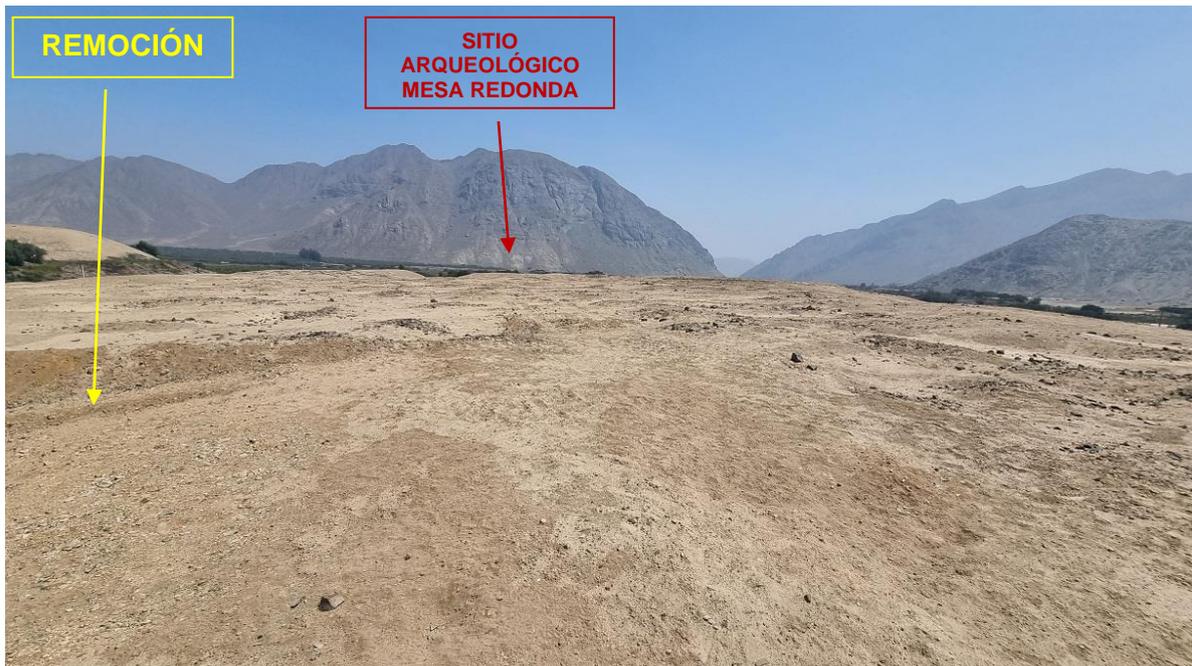
**Foto 3:** Sitio Arqueológico Mesa Redonda. Nótese las depresiones en la cima del montículo natural sobre el cual se localiza el cementerio prehispánico. Y además nótese a la cercanía de las labores de remoción para construir un acceso (en color amarillo). **Foto tomado el día 21 de agosto de 2023.**
