## RESOLUCION DIRECTORAL N° 000161-2023-DGPA/MC

## INFORME N° 000185-2023-DGPA-ARD/MC

## INFORME N° 000999-2023-DSFL/MC

## INFORME N° 000136-2023-DSFL-LMS/MC

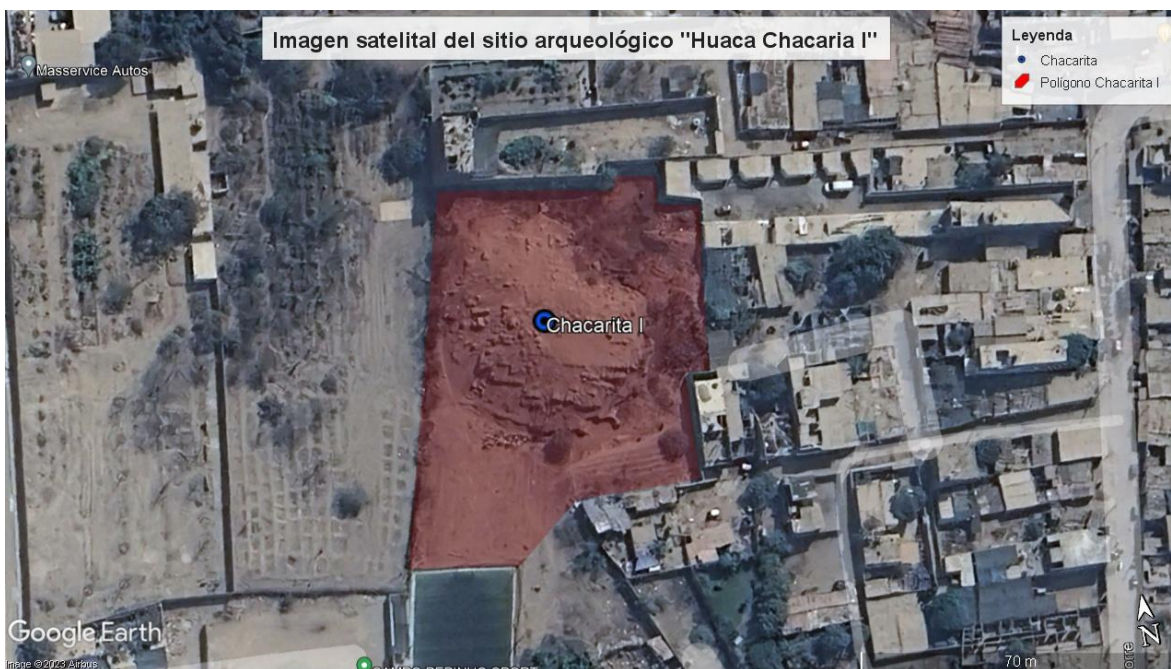
**Foto 2.** Huaca Chacarita I, en rojo el polígono propuesto. Se observa que el sitio está rodeado por áreas urbanas y campos agrícolas.

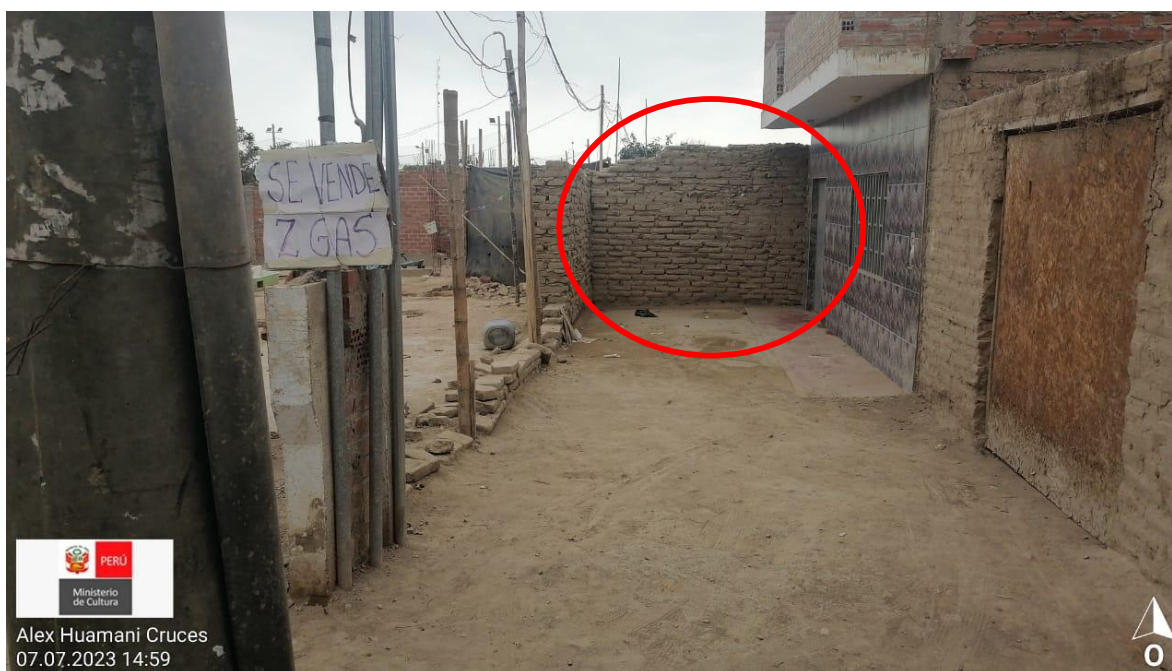
**Foto 3.** En el círculo rojo se observa el Ingreso hacia la huaca Chacarita I, el cual se encuentra tapado por un muro de adobe, dificultando así su acceso.

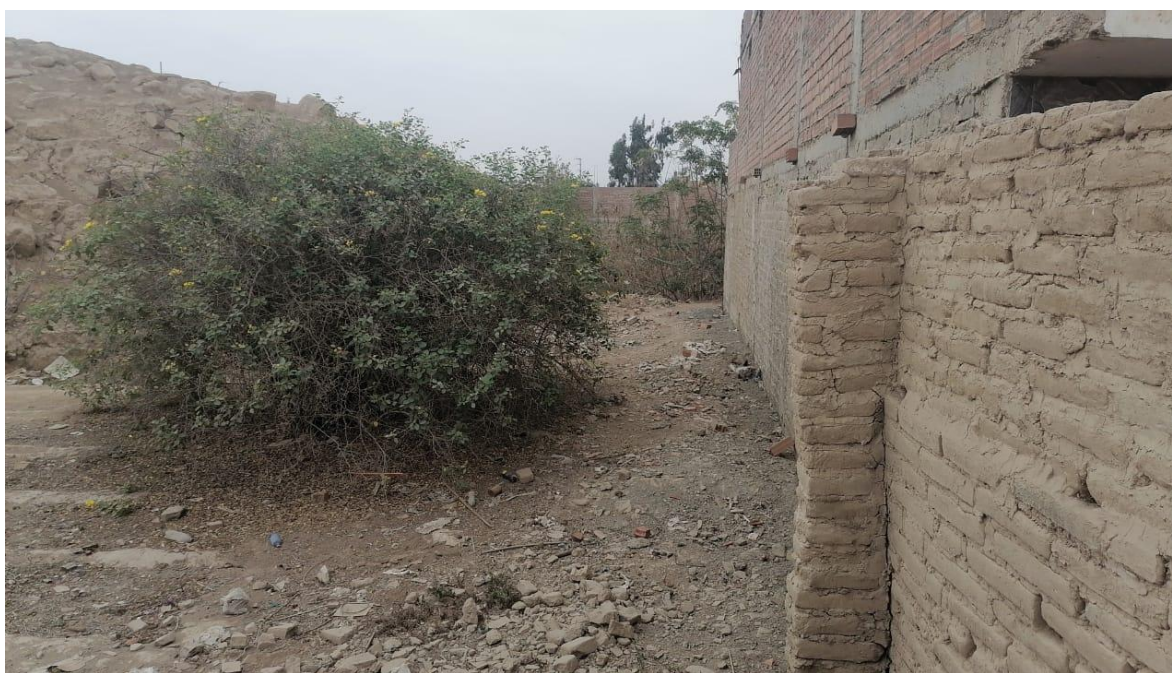
**Foto 4.** Lado este del sitio arqueológico, se observa mucha acumulación de basura actual y construcción de una vivienda de material noble.

| MEDIDA | | REFERENCIA |
|---|---|---|
| - Señalización | x | Instalar paneles informativos e hitos de delimitación. |

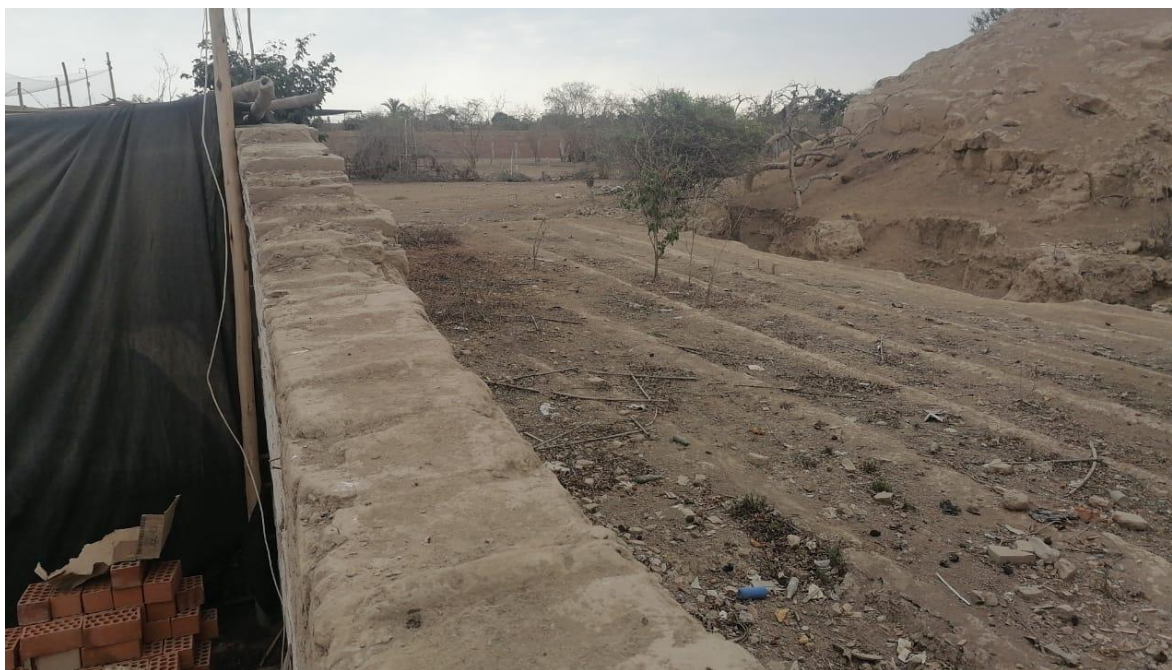
**Foto 5.** Lado Sur, se observa surcos para el cultivo, también la quema y acumulación de basura actual.

| MEDIDA | | REFERENCIA |
|---|---|---|
| - Desmante | x | Retirar el desmante que se haya en el sector A. |

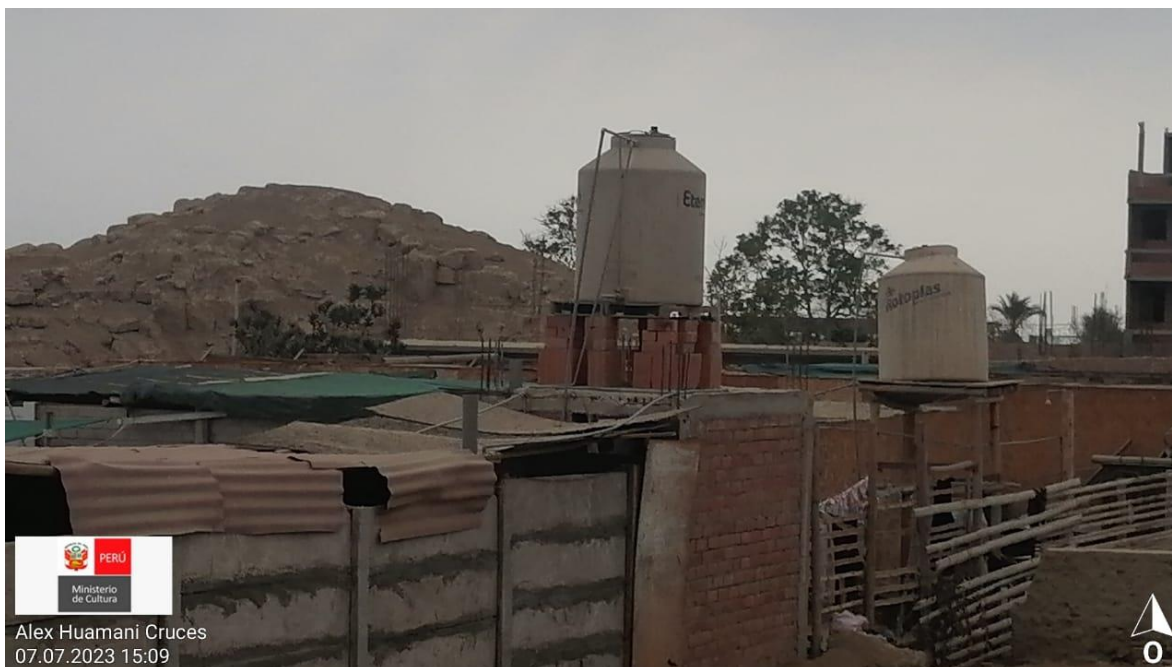
**Foto 6.** Se observa la vista a la huaca desde una distancia de 80 m aproximadamente, se observa viviendas de material noble.
