**Vistos**, el Informe N° 000028-2023-DGDP-MCS/MC, de fecha 22 de setiembre de 2023;

Que, el inmueble sito en Calle Fausto Castañeta N° 169 Interior 14, 15, 16 y 17 del distrito Rímac, que forma parte del inmueble matriz con dirección Calle Fausto Castañeta N° 159-171 del distrito de Rímac, provincia y departamento de Lima, se ubica dentro de los límites de la Zona Monumental del Rímac declarada mediante Resolución Suprema N° 2900-72-ED de fecha 28 de diciembre de 1972 y redelimitada mediante Resolución Jefatural N° 191 de fecha 26 de abril de 1989.

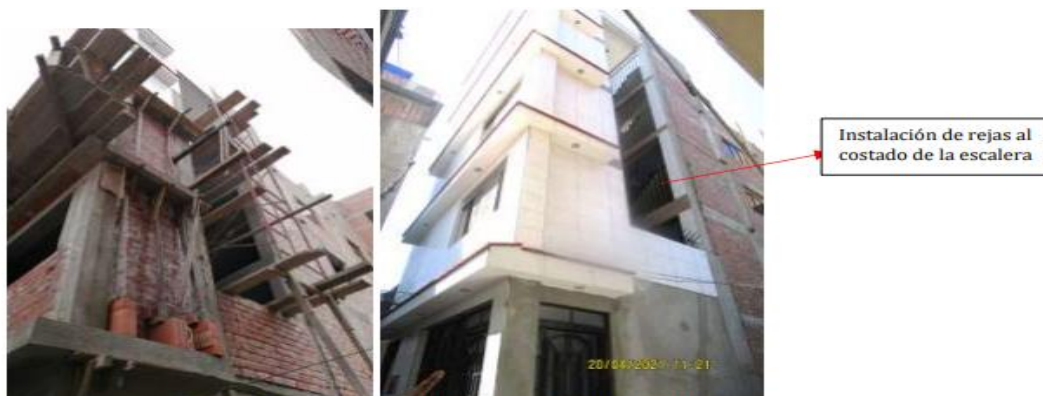
**Imagen 7 y 8: Vista lateral desde el exterior del inmueble**  
*Instalación de reja al costado de la escalera interna, y se verifica el tarrajeo en los ambientes interiores.*  
Fuente: Inspección del 07/12/2020 y 20/04/2021

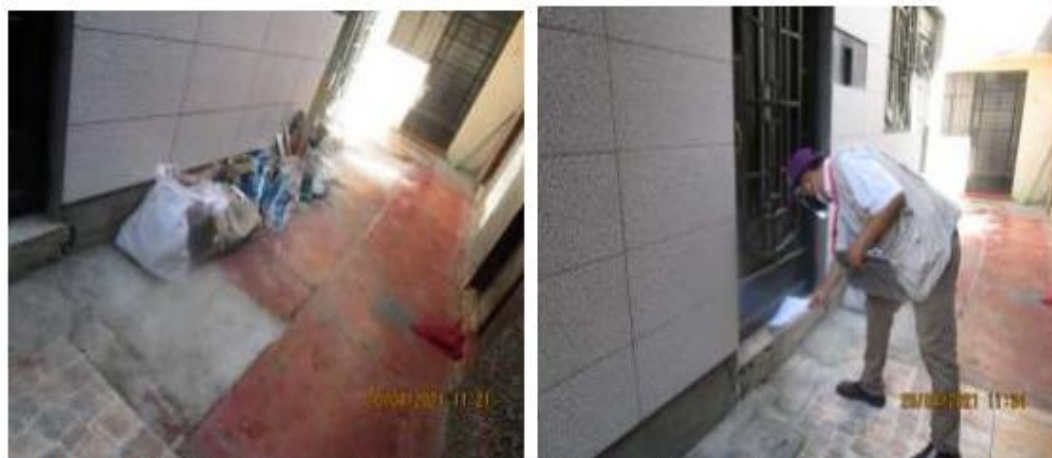
*Imagen 9 y 10: Vista de los materiales de construcción al ingreso del inmueble y la entrega del acta bajo puerta.  
Fuente: Inspección pericial realizada el 20/04/2021*

En dicha inspección se pudo constatar desde el exterior que la fachada del inmueble se encuentra actualmente enchapada con cerámica, así mismo desde el lado derecho se aprecia el tarrajeo en los ambientes interiores, la instalación de rejas al costado de la escalera interna e instalación de puertas y ventanas. En dicha inspección se advirtieron nuevos trabajos y materiales de construcción en la puerta del inmueble, por lo que se verifica a la fecha la continuidad con la ejecución de obras de construcción, sin contar con la autorización del Ministerio de Cultura.

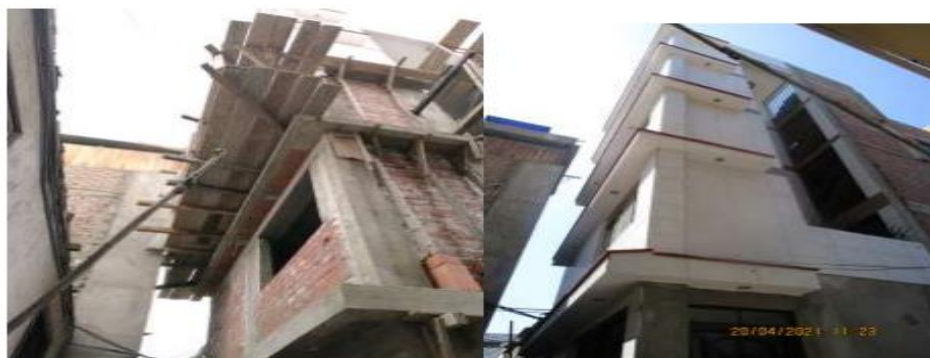
**Imagen 3 y 4: Vista desde el exterior del inmueble**

Al comparar ambas imágenes, se verifica el enchape en toda la fachada de los cinco niveles e instalación de ventanas y puertas.

Fuente: Inspección del 07/12/2020 y 20/04/2021

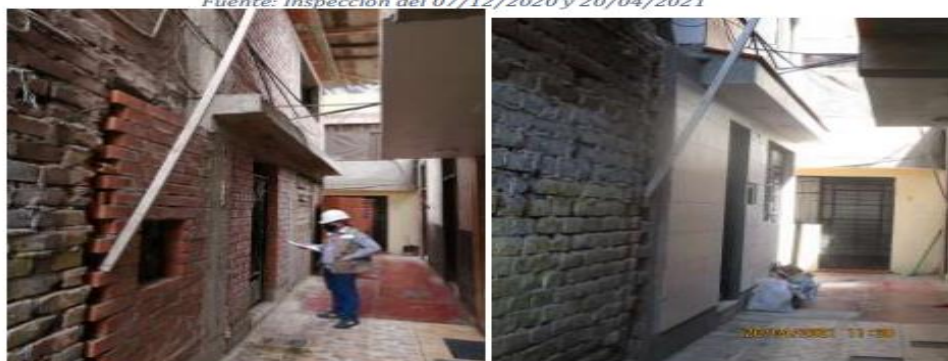
**Imagen 5 y 6: Vista desde el exterior del inmueble**

Fuente: Inspección del 07/12/2020 y 20/04/2021
