## RESOLUCION DIRECTORAL N° 000166-2023-DGPA/MC

## INFORME N° 000190-2023-DGPA-ARD/MC

**Asunto :** Se remite Informe de inspección al Sitio Arqueológico Arcopunku, ubicado en el distrito de San Lorenzo de Quinti, provincia Huarochirí y departamento de Lima, para la determinación de Protección Provisional.

## INFORME N° 001039-2023-DSFL/MC

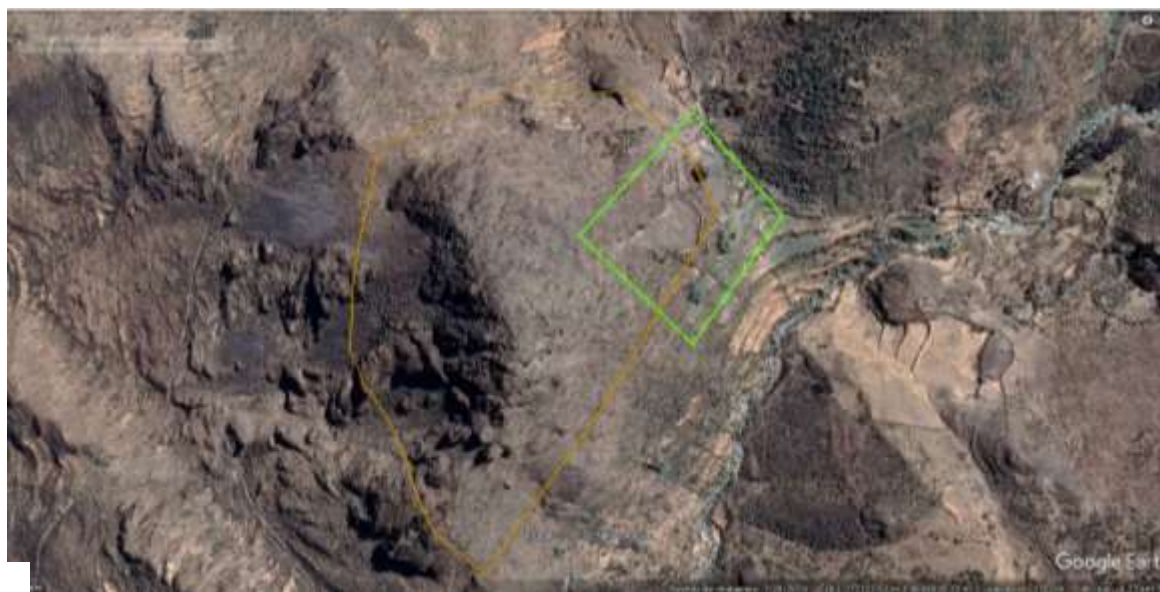
Foto 01: Vista de la imagen de Google Earth del año 2019, donde no se aprecia cambios en el área que se solicita protección provisional para el Sitio Arqueológico Arcopunku, ubicado en el distrito San Lorenzo de Quinti, provincia de Huarochirí, departamento de Lima

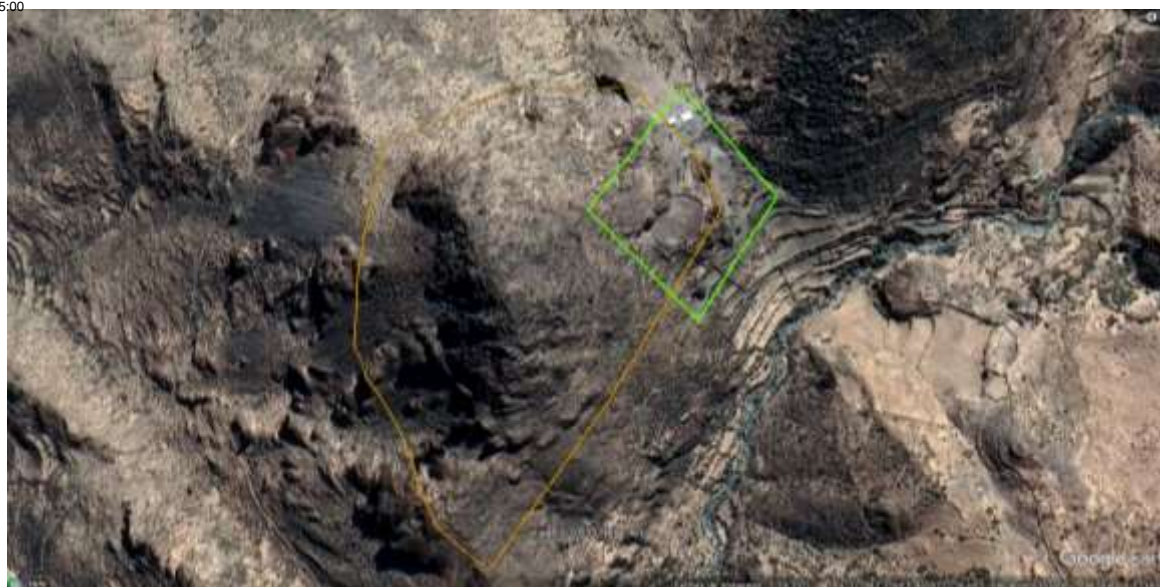
Foto 02: Vista de la imagen de Google Earth del año 2021, donde se aprecia los cambios en el sector noreste del Sitio Arqueológico Arcopunku, ubicado en el distrito San Lorenzo de Quinti, provincia de Huarochirí, departamento de Lima

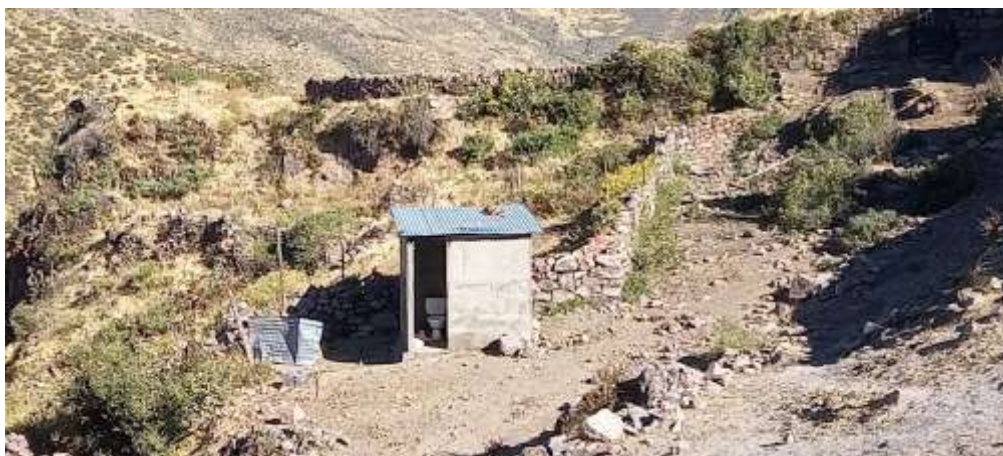
Foto 03: vista de la estructura de material noble para ser empleada como baño al interior del Sitio Arqueológico Arcopunku, ubicado en el distrito de San Lorenzo de Quinti, provincia de Huarochirí, departamento de Lima.

| - Retiro de estructuras temporales, maquinarias, herramientas, elementos y/o accesorios: | x | Demoler y retirar las estructuras de material noble (baño) ubicada al interior del sitio.<br>Retirar puertas, portones y maderos que componen el corral de toros y que son ajenos al sitio arqueológico. |

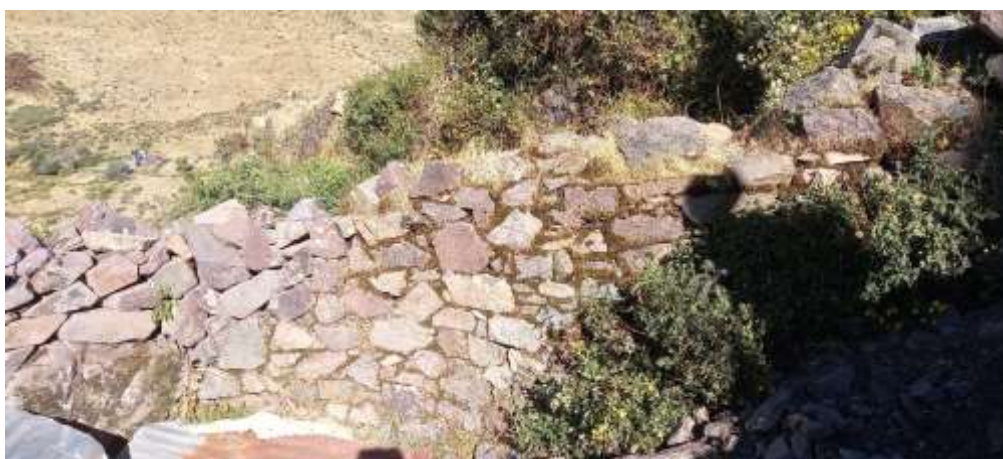
*Se identificó intervenciones en la arquitectura de piedra, empleando concreto para la reintegración de los elementos, lo cual se estaría empleando para ser usado como corrales de toros de lidia; lo cual daña las evidencias arqueológicas. Asimismo, se identificó una estructura de material noble al interior del sitio arqueológico, la misma que estaría siendo empleada como servicio higiénico.*

Foto 04: vista de la estructura de piedra reconstruída sin autorización, empleando concreto para asegurar los materiales constructivos.

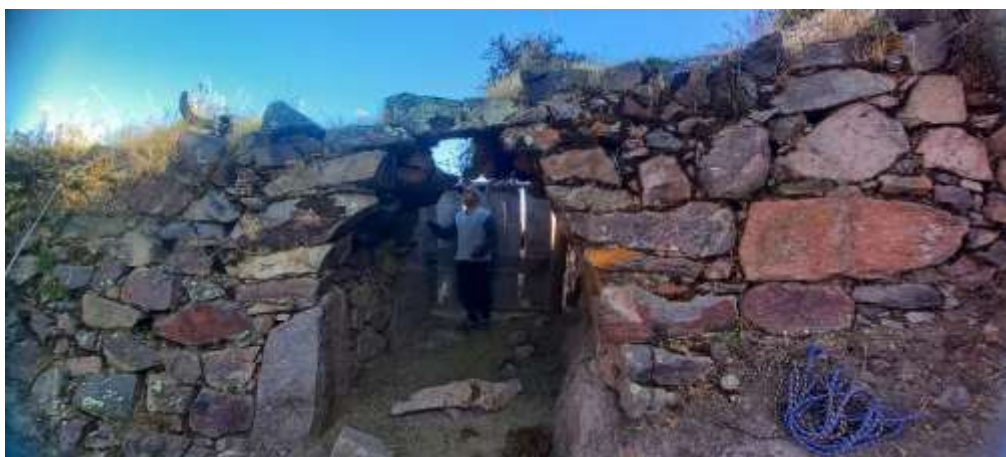
Foto 05: vista de la estructura de piedra reconstruída sin autorización, empleando concreto para asegurar los materiales constructivos y colocando puertas para usarlo como corral de toros.

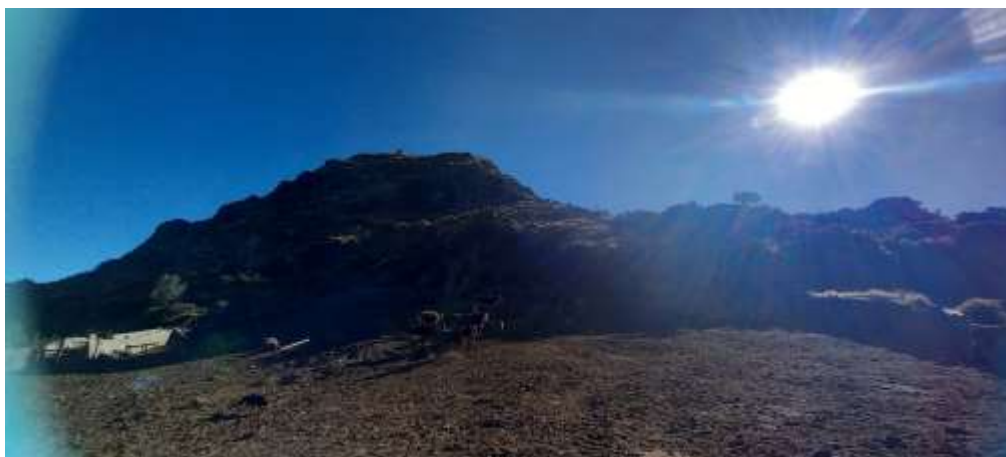
Foto 06: vista del corral de toros, haciendo uso de las estructuras de piedra del Sitio Arqueológico Arcopunku.

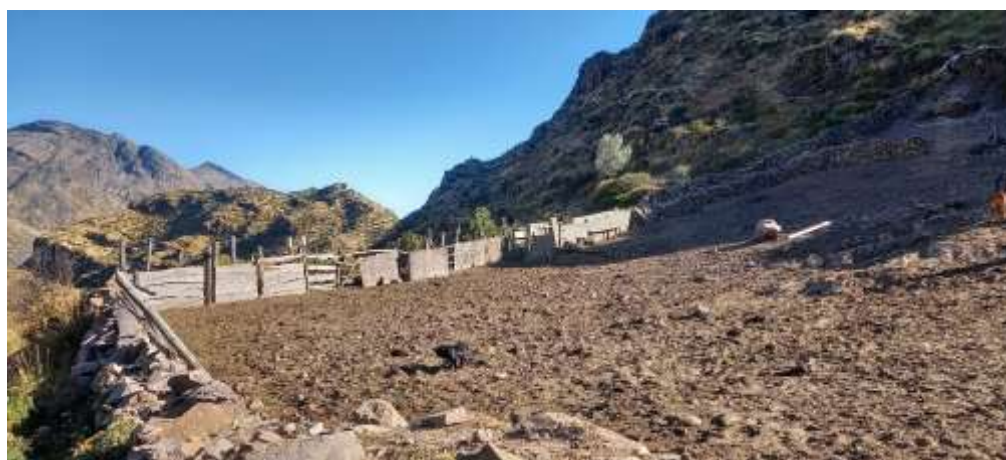
Foto 07: vista del corral de toros y los materiales precarios empleados al interior del Sitio Arqueológico Arcopunku, distrito San Lorenzo de Quinti, provincia de Huarochirí, departamento de Lima.
