## RESOLUCION DIRECTORAL N° 000171-2023-DGPA/MC

**Asunto :** Remisión del Informe de inspección al Sitio Arqueológico Mesa Redonda 1, ubicado en el distrito de Supe, provincia de Barranca y departamento de Lima.

## INFORME N° 000202-2023-DSFL-MDR/MC

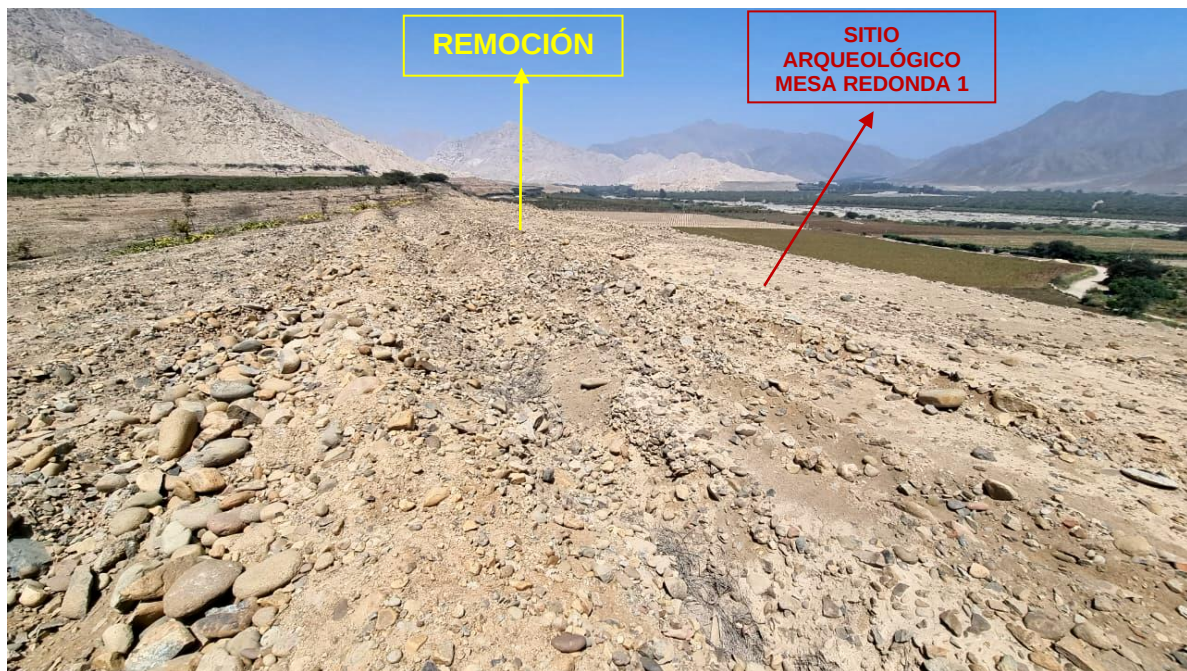
**Foto 1:** Sitio Arqueológico Mesa Redonda 1. En la coordenada WGS84 231189/8792850, se aprecia una vista panorámica de los surcos sobre el terreno para sembrar plantas tara, previas labores de remoción (en color amarillo), en el interior de la propuesta de poligonal (en color rojo). **Foto tomado el día 21 de agosto de 2023.**

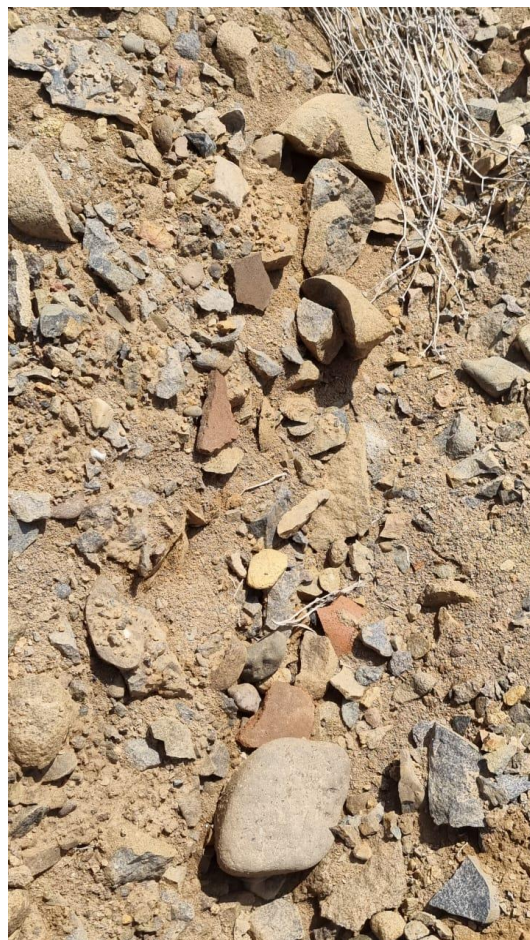
**Foto 2:** Sitio Arqueológico Mesa Redonda 1. En la coordenada WGS84 231189/8792850, se aprecia una vista en detalle de fragmentos de cerámica en medio de los surcos, realizados sobre el terreno para sembrar plantas “tara”, previas labores de remoción (en color amarillo), en el interior de la propuesta de poligonal (en color rojo). **Foto tomado el día 21 de agosto de 2023.**

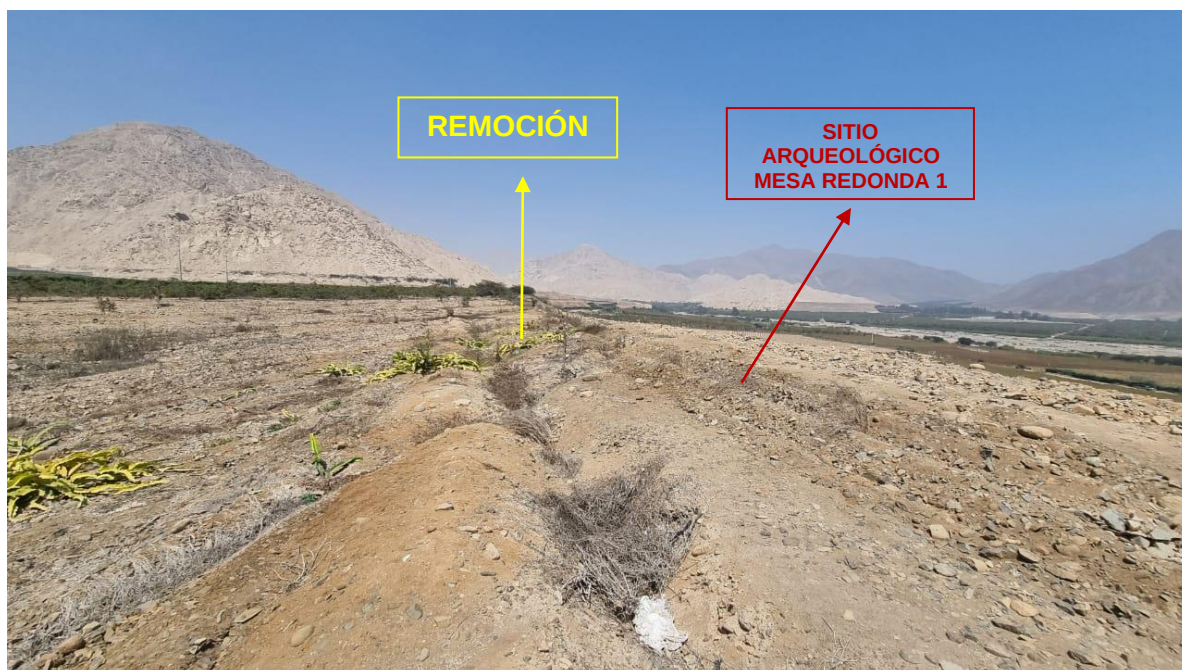
**Foto 3:** Sitio Arqueológico Mesa Redonda 1. Alrededor de la coordenada WGS84 231189/8792850, se aprecia una vista panorámica de los surcos sobre el terreno para sembrar plantas tara, previas labores de remoción (en color amarillo), en el interior de la propuesta de poligonal (en color rojo). Foto tomado el día 21 de agosto de 2023.

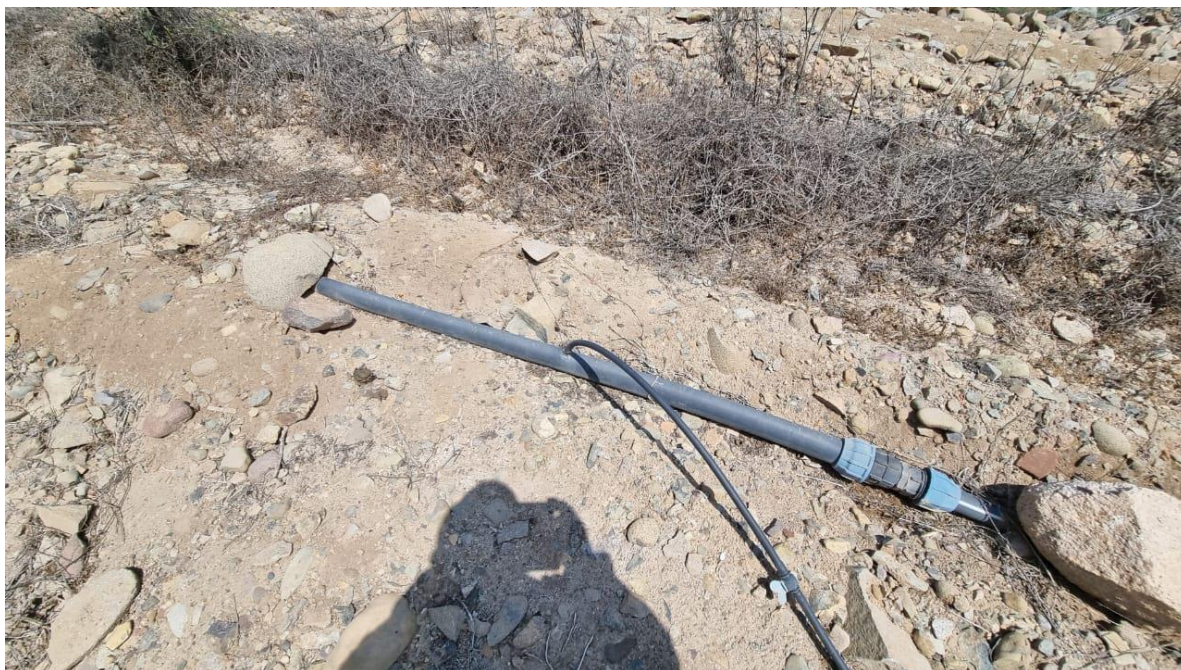
**Foto 4:** Sitio Arqueológico Mesa Redonda 1. Alrededor de la coordenada WGS84 231189/8792850, se aprecia una vista panorámica de las tuberías usadas en la técnica del goteo para regar las plantas de tara (en color amarillo), en el interior de la propuesta de poligonal (en color rojo). Foto tomado el día 21 de agosto de 2023.
