## RESOLUCION DIRECTORAL N° 000173-2023-DGPA/MC

**ARTÍCULO PRIMERO.- DETERMINAR** la Protección Provisional de la Zona Arqueológica Monumental Orqueta, ubicado en el distrito de Supe, provincia de Barranca y departamento de Lima, por el plazo de dos años prorrogable por el mismo periodo de acuerdo al Plano Perimétrico con código PP-Z.A.M.O.-N°01-ZAC-SDICSA-2019-WGS84, presenta las siguientes coordenadas:

**Asunto :** Remisión del Informe de inspección a la Zona Arqueológica Monumental Orqueta, ubicado en el distrito de Supe, provincia de Barranca y departamento de Lima.

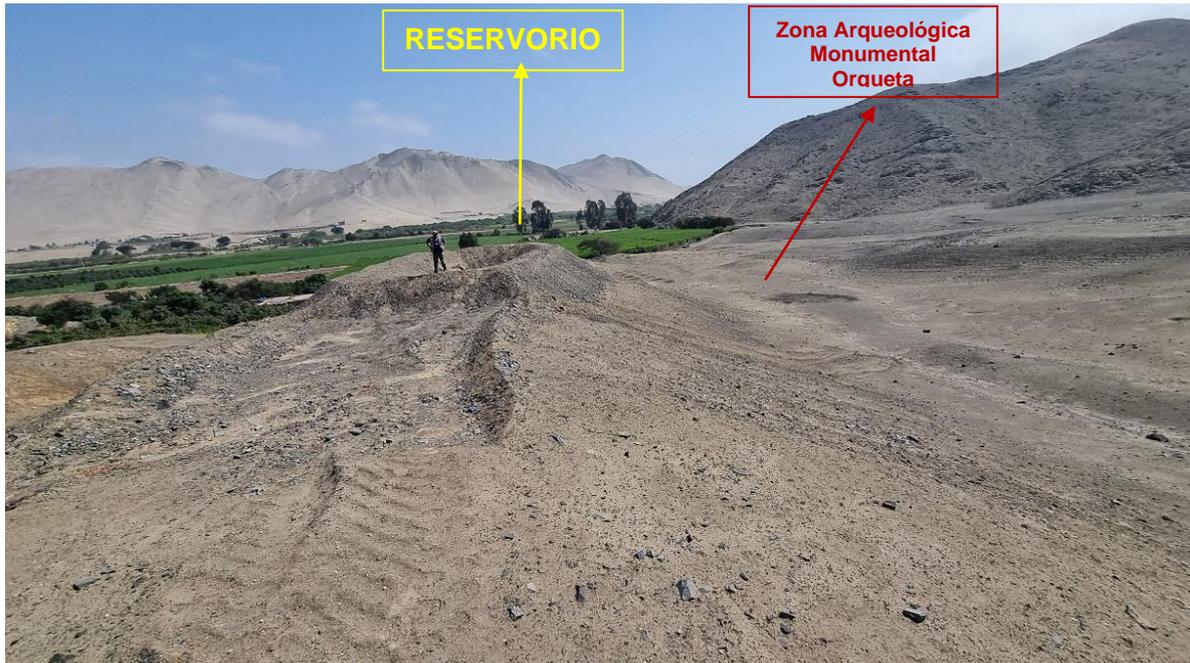
**Foto 1:** Zona Arqueológica Monumental Orqueta. En la coordenada WGS84 217894/8799402, se aprecia una vista panorámica del reservorio de agua, previas labores de excavación y remoción (en color amarillo), en el interior de la propuesta de poligonal (en color rojo). **Foto tomado el día 21 de agosto de 2023.**

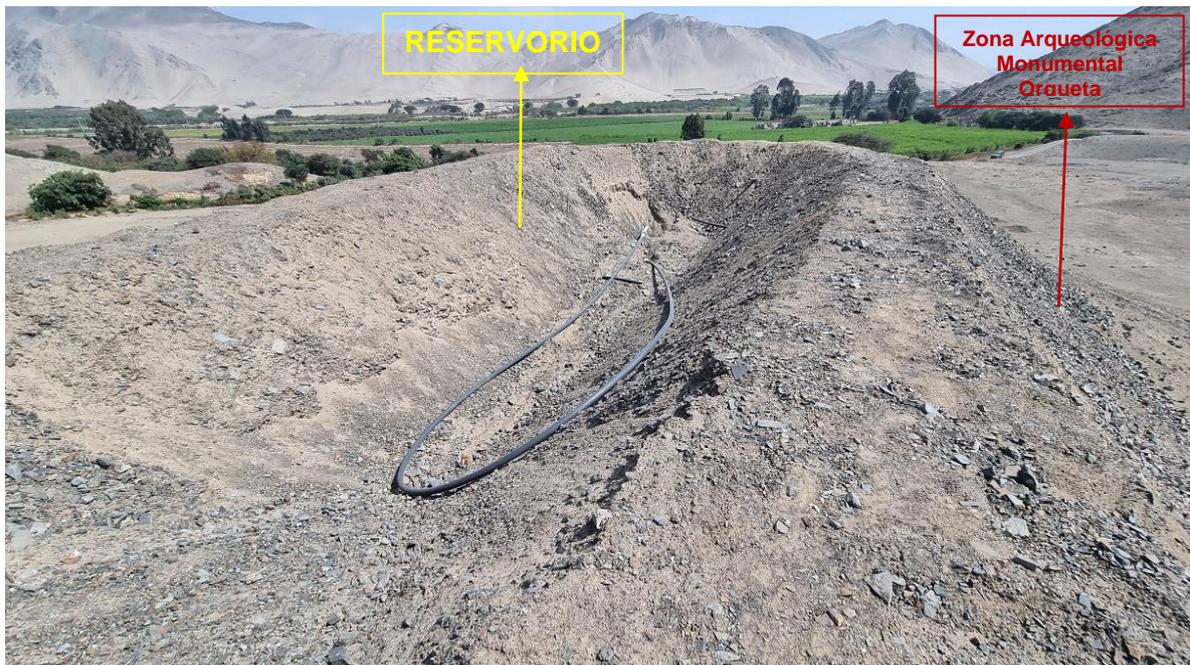
**Foto 2:** Zona Arqueológica Monumental Orqueta. En la coordenada WGS84 217894/8799402, se aprecia una vista en detalle del reservorio de agua, previas labores de excavación y remoción (en color amarillo), en el interior de la propuesta de poligonal (en color rojo). **Foto tomado el día 21 de agosto de 2023.**

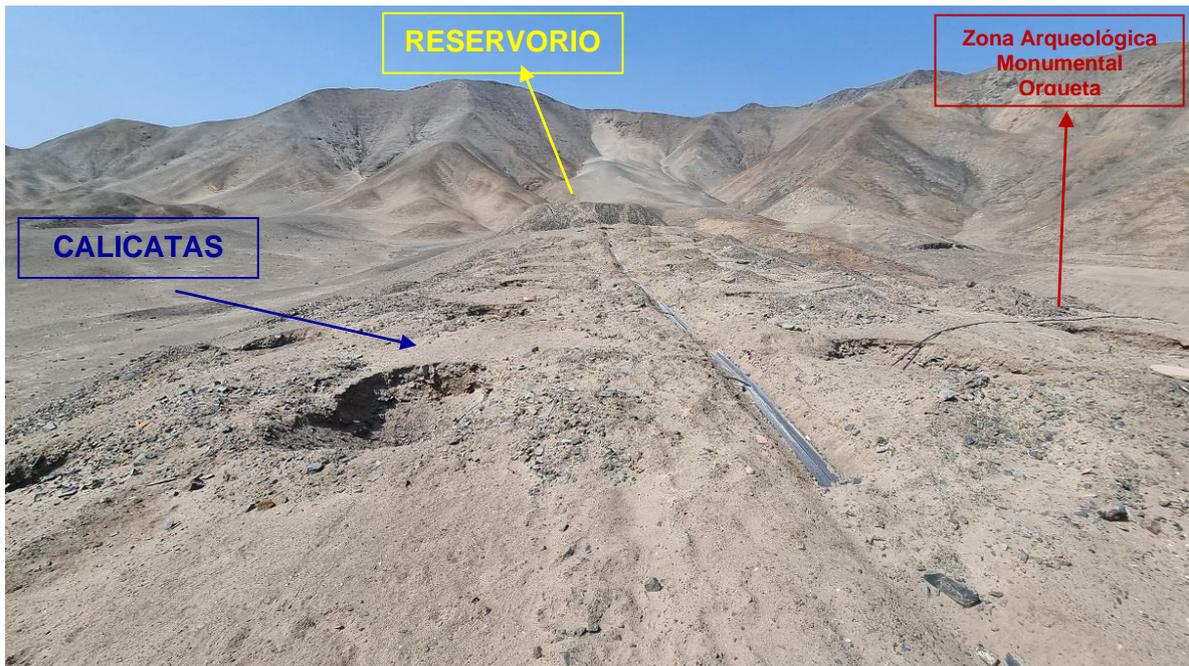
**Foto 3:** Zona Arqueológica Monumental Orqueta. En la coordenada WGS84 217894/8799402, se aprecia una vista en detalle del reservorio de agua, previas labores de excavación y remoción (en color amarillo), En la coordenada WGS84 217863/8799377, se aprecia una vista panorámica de las calicatas donde pretenden sembrar plantas, previas labores de excavación y remoción (en color azul), en el interior de la propuesta de poligonal (en color rojo). **Foto tomado el día 21 de agosto de 2023.**

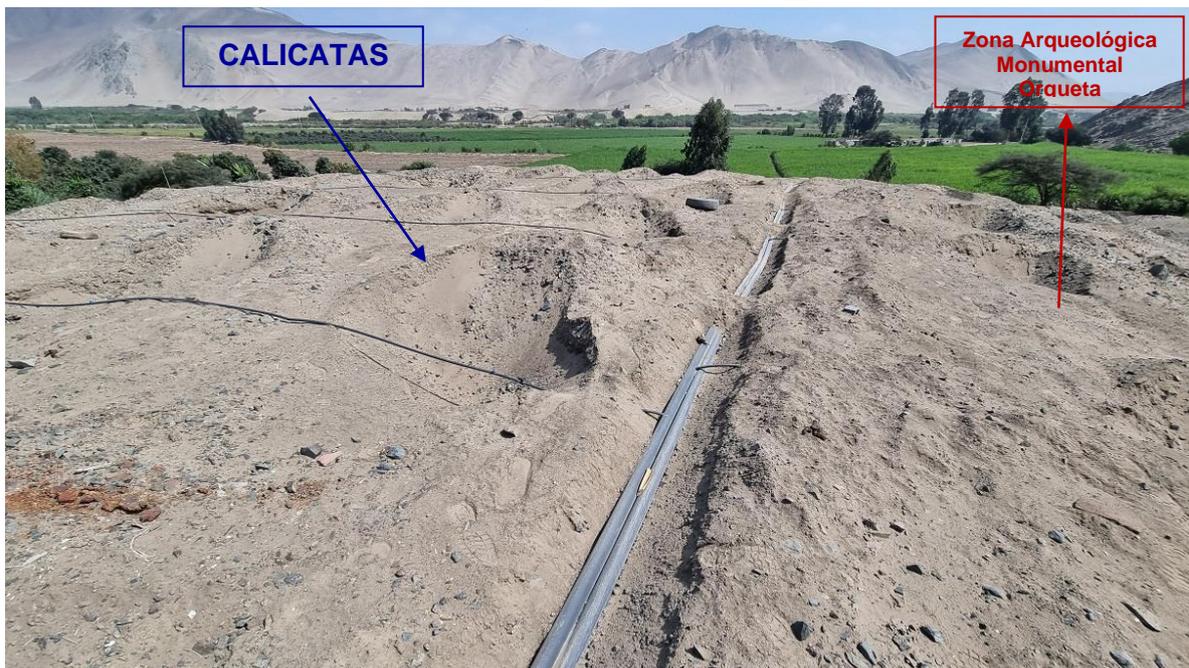
**Foto 4:** Zona Arqueológica Monumental Orqueta. En la coordenada WGS84 217863/8799377, se aprecia una vista panorámica de las calicatas donde pretenden sembrar plantas, previas labores de excavación y remoción, y serán regadas por mangueras y tuberías (en color azul), en el interior de la propuesta de poligonal (en color rojo). **Foto tomado el día 21 de agosto de 2023.**

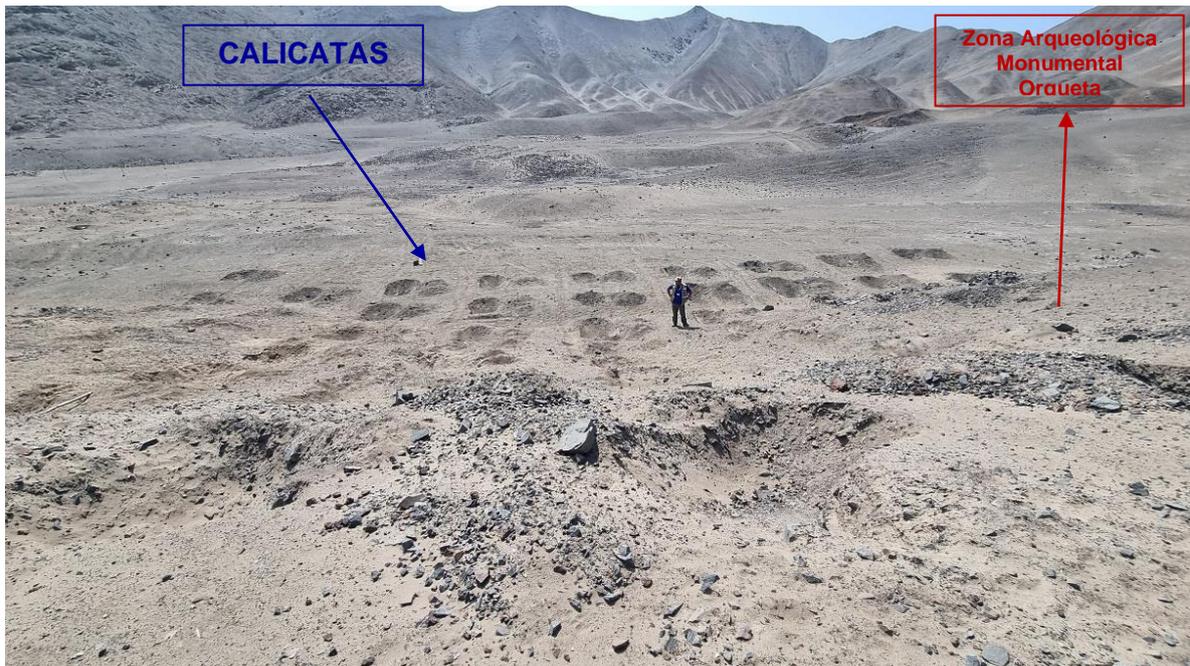
**Foto 5:** Zona Arqueológica Monumental Orqueta. En la coordenada WGS84 217835/8799389, se aprecia una vista panorámica de las calicatas donde pretenden sembrar plantas, previas labores de excavación y remoción (en color azul), en el interior de la propuesta de poligonal (en color rojo). Foto tomado el día 21 de agosto de 2023.

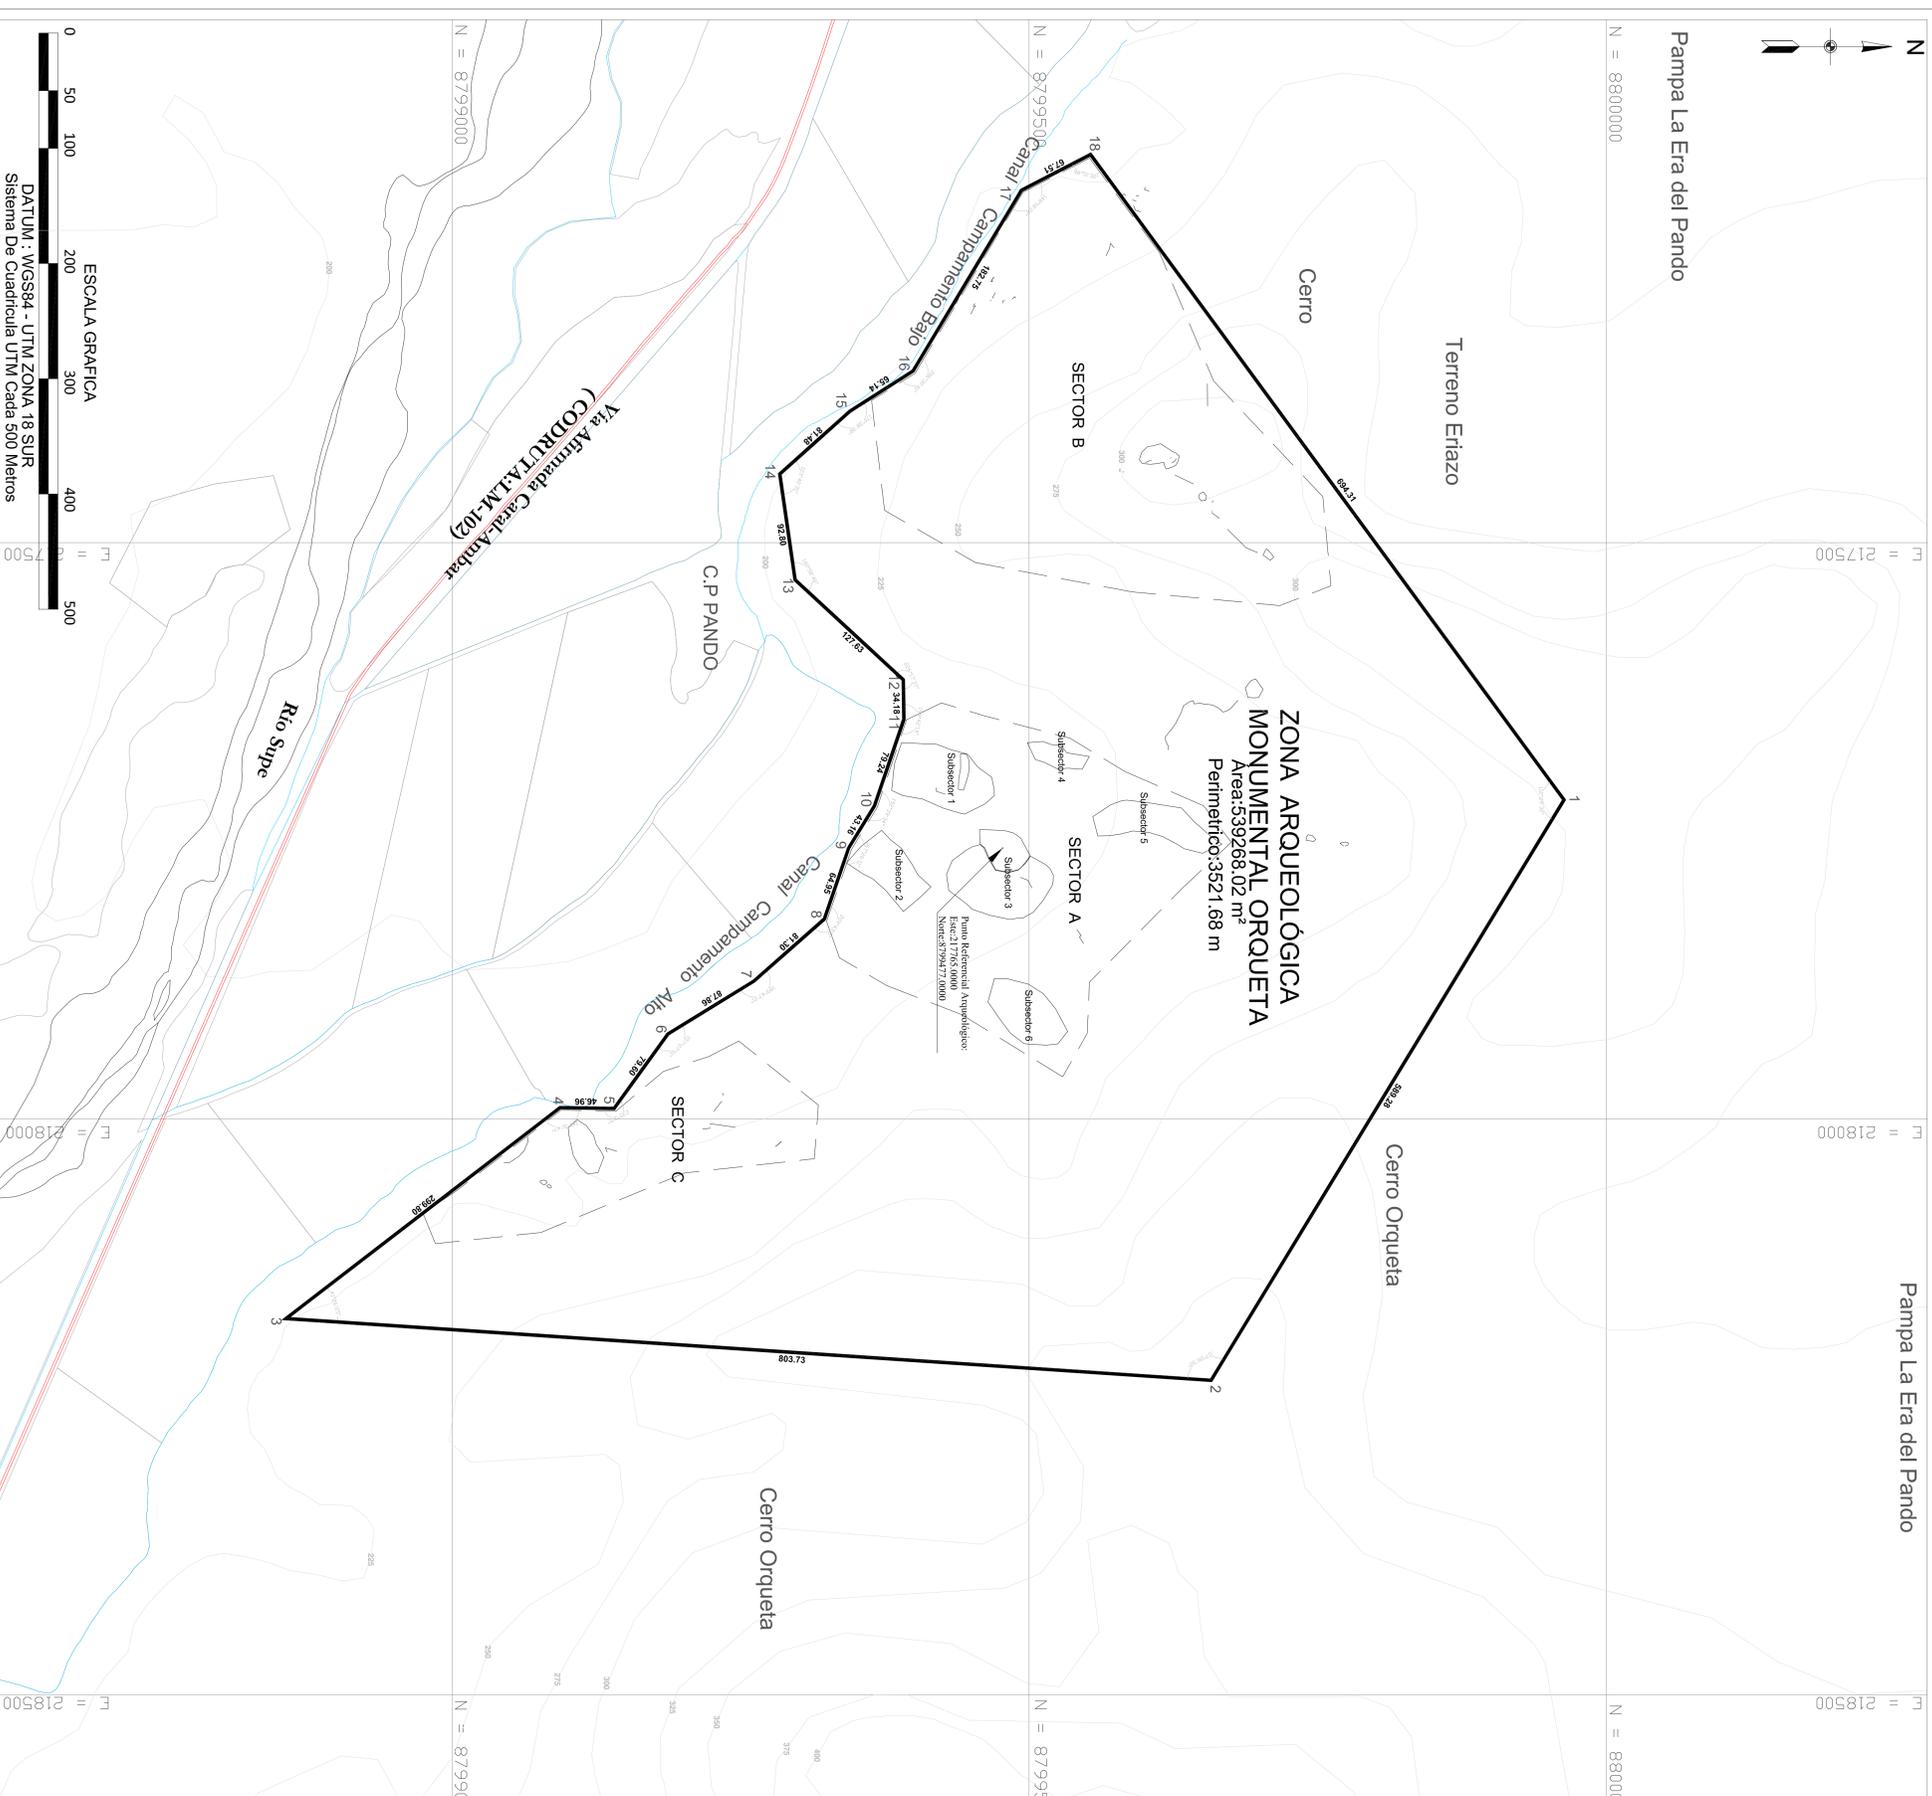
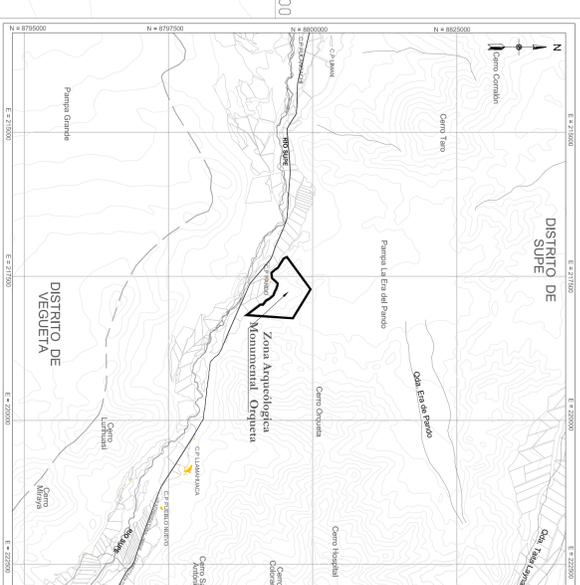
PLANO: PERIMETRICO DE DELIMITACION DE LA ZONA ARQUEOLOGICA MONUMENTAL ORQUETA  
 Departamento: LIMA  
 Provincia: BARRANCUA  
 Distrito: SUPE  
 Punto de referencias: Ases: 539268.02 m<sup>2</sup>  
 Arqueologicas: Este (X): 217765.0000 (53.9281 ha)  
 Norte (Y): 8799477.0000  
 Proyeccion: UTM  
 Datum: WGS84  
 Zona: 18S  
 Fecha: A/M/2019  
 Código de plano: PPR-Z-AM-O-001-ZAC-30RCSA-0119-WGS84  
 Escala: 1/2500
