RESOLUCION DIRECTORAL N° 000192-2023-DGPA/MC

Asunto : Se DETERMINA la Protección Provisional del Sitio Arqueológico
Curlaca ubicado en el distrito de Quequeña, provincia y
departamento de Arequipa..

INFORME N° 000165-2023-DSFL-HAH/MC

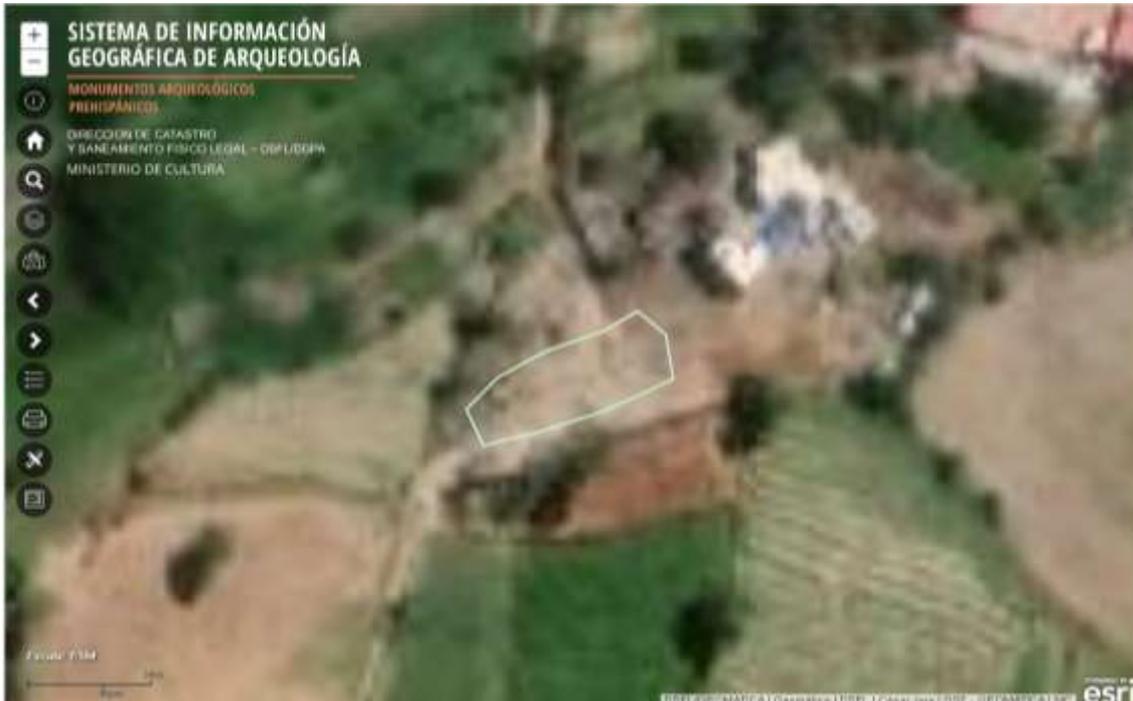
Imagen de satélite del SIGDA mostrando la ubicación del ámbito solicitados para protección provisional (polígonos de línea blanca)

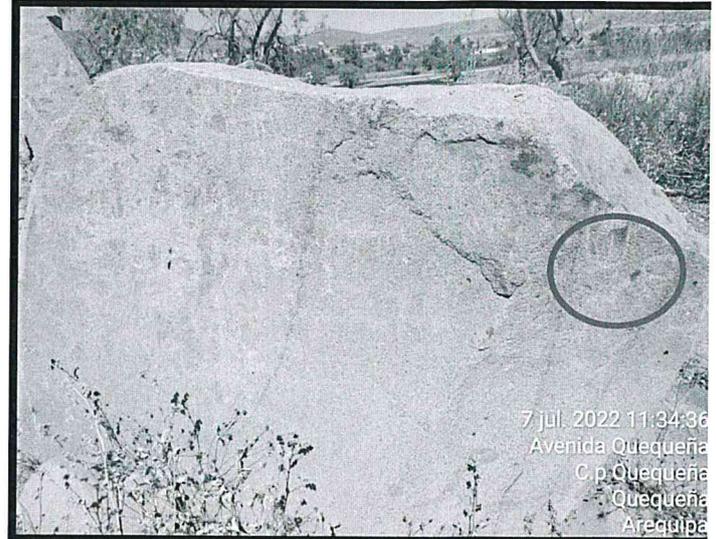
Foto N° 02, Vista fotográfica en la que se puede apreciar grabados con representaciones zoomorfas y figuras geométricas así como también manchas de pintura.

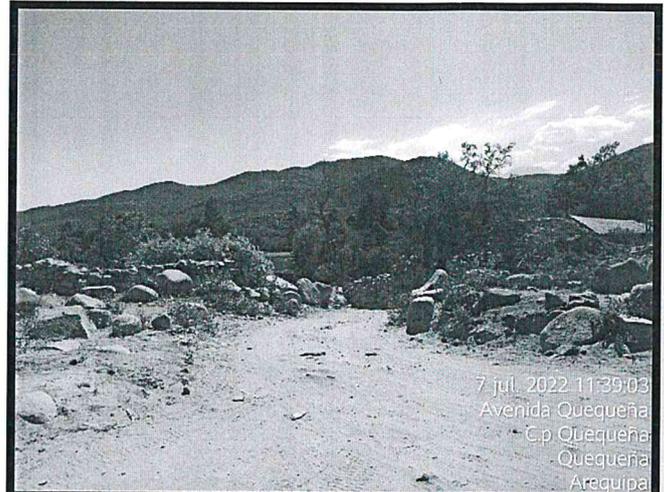
Foto N° 06, Vista fotográfica en la que se puede apreciar la apertura de una trocha carrozable cuya acción altera la evidencia arqueológica.

MEDIDA		REFERENCIA
- Paralización y/o cese de la afectación.	x	<i>Las evidencias arqueológicas que conforman el Sitio Arqueológico Curlaca viene sufriendo un deterioro constante ya sea por causas naturales y antrópicas, de igual manera, la apertura de la trocha carrozable, invasiones van originando paulatinamente la pérdida del Patrimonio Cultural material</i>
- Señalización.	X

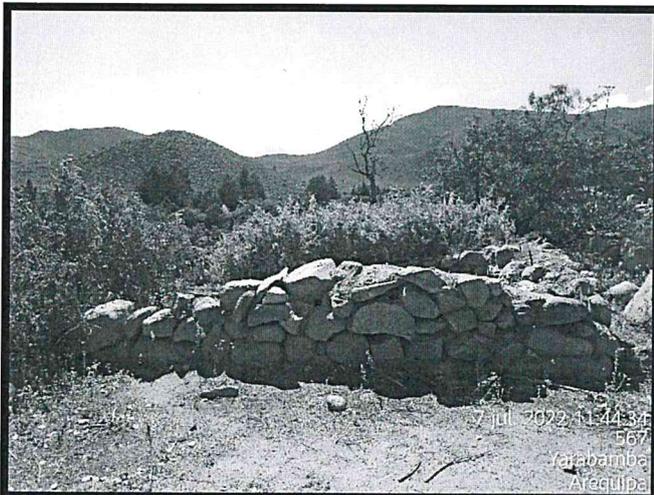
Foto N° 07, Vista fotográfica en la que se puede apreciar un muro contemporáneo, en donde reutilizaron la evidencia cultural.

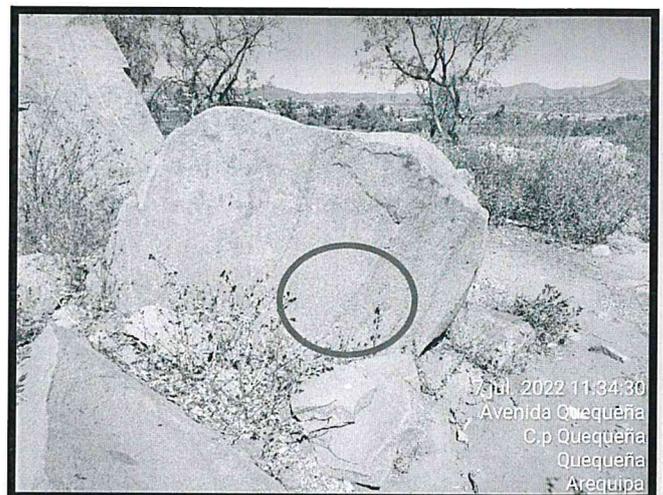
Foto N° 08, Vista fotográfica en la que se puede apreciar un petroglifo con marcas de pintura al igual que el desgaste producto de acciones antrópicas y naturales.

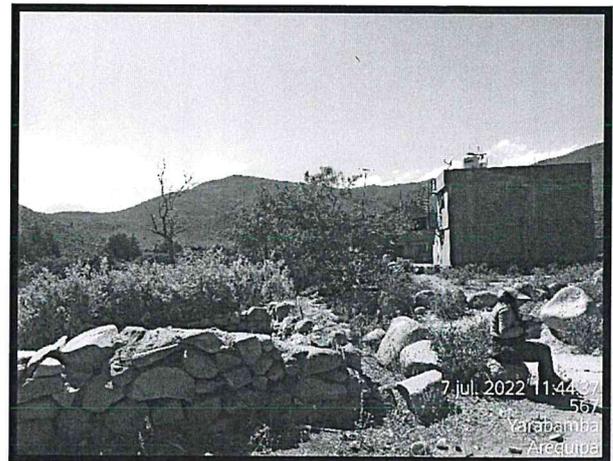
Foto N° 10, Vista fotográfica en la que se puede apreciar que parte de la evidencia arqueológica fue reutilizada para la construcción de los muros contemporáneos.
