## RESOLUCION DIRECTORAL N° 000196-2023-DGPA/MC

**Asunto :** INFORME TÉCNICO DE VIABILIDAD DE LA DETERMINACIÓN  
DE LA PROTECCIÓN PROVISIONAL DEL BIEN INMUEBLE  
PREHISPÁNICO SITIO ARQUEOLÓGICO HUACA CHOLO  
RAÚL.

**Asunto :** INFORME TÉCNICO DE VIABILIDAD DE LA  
DETERMINACIÓN DE LA PROTECCIÓN PROVISIONAL  
DEL BIEN INMUEBLE PREHISPÁNICO SITIO  
ARQUEOLÓGICO HUACA CHOLO RAÚL.

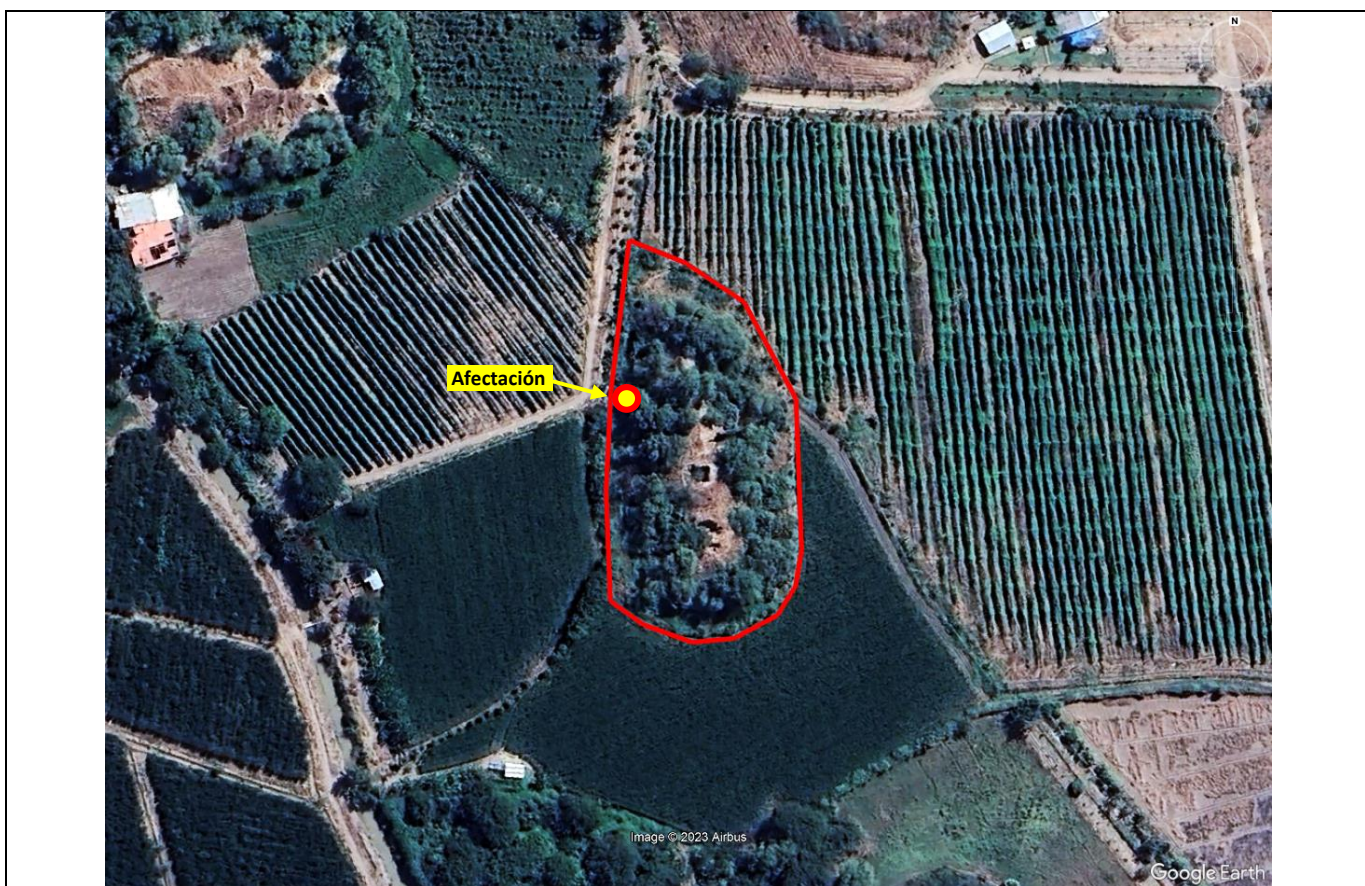
El sitio arqueológico, ha sido afectado por la instalación de un cerco de postes de madera con alambre de púa en un tramo de 15.00 metros aproximadamente.

**Imagen 02:** Vista satelital del sitio arqueológico Huaca Cholo Raúl, señalando la afectación (tomada del software Google Earth (29.08.2023).

**ARTÍCULO SEGUNDO.** - DISPONER como medidas preventivas, en el polígono especificado en el artículo precedente, de acuerdo a lo indicado por la Dirección Desconcentrada de Cultura de Lambayeque, las siguientes:

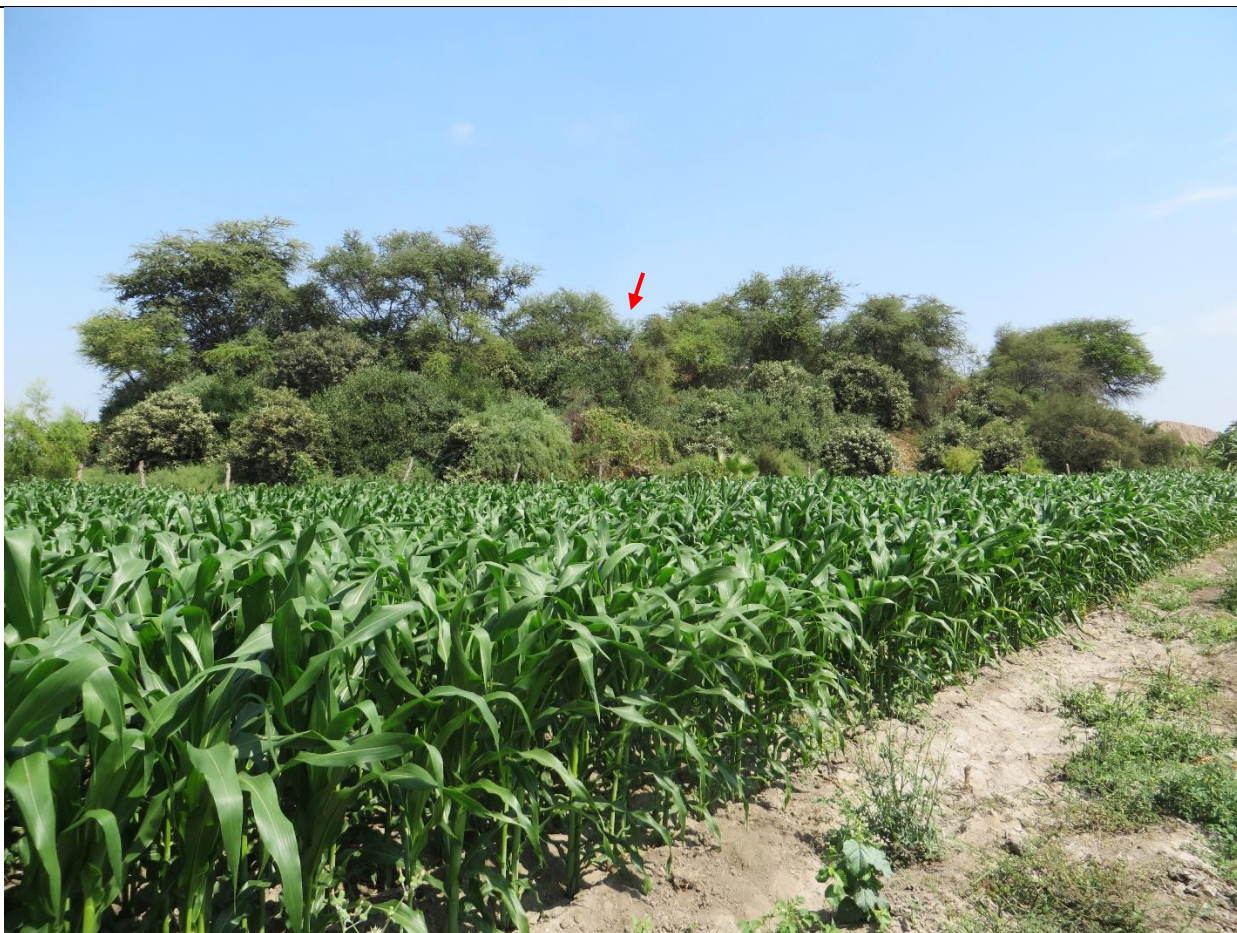
**Imagen 03:** Vista panorámica del montículo piramidal Huaca Cholo Raúl, cubierto de árboles de algarrobo y matorrales (sureste - noroeste).

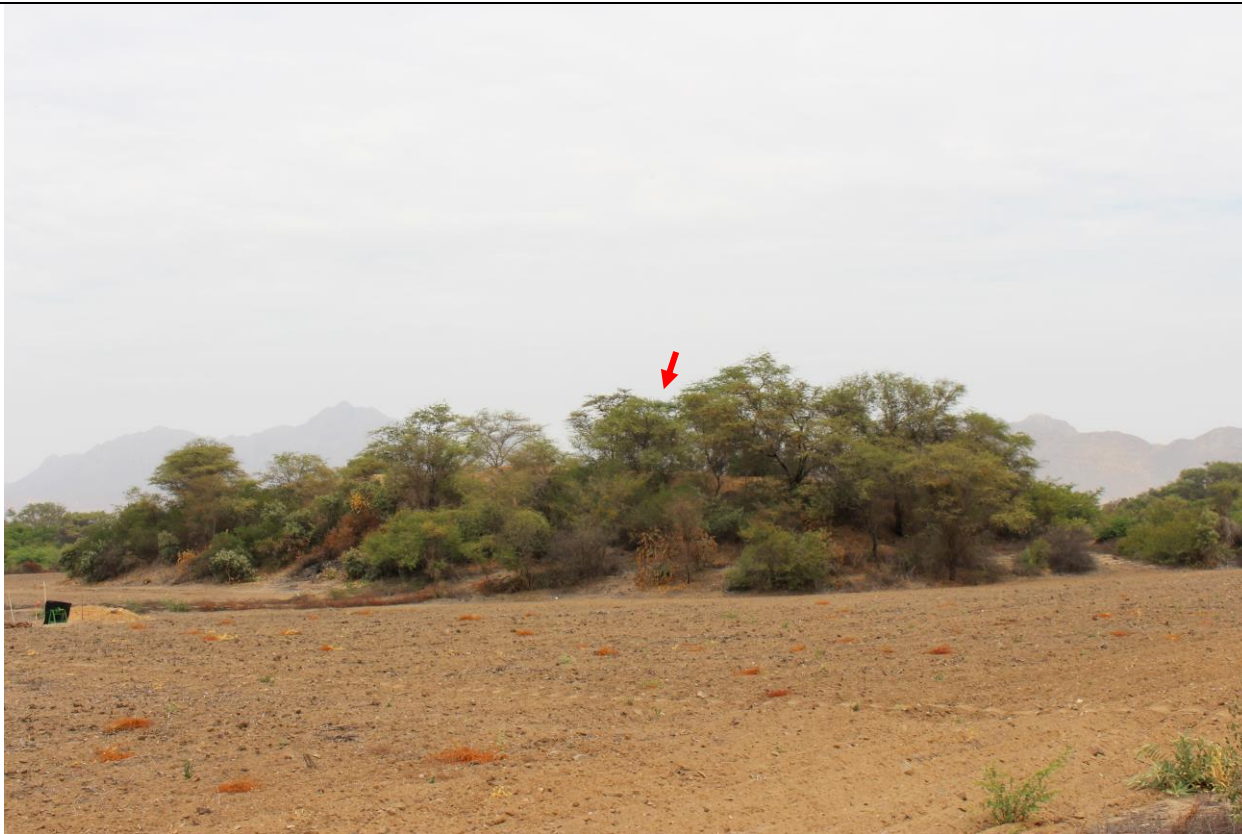
**Imagen 04:** Vista panorámica del montículo piramidal Huaca Cholo Raúl cubierto de árboles de algarrobo (24.05.2020).

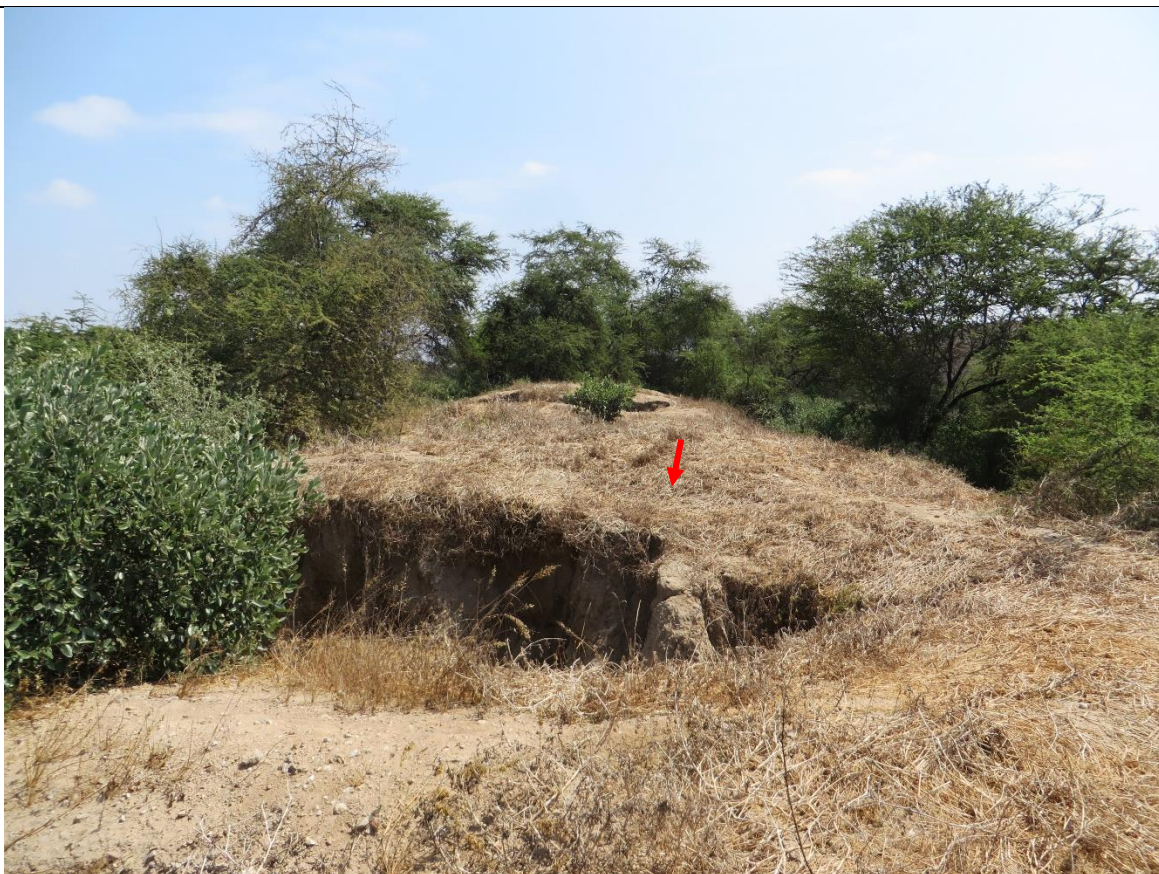
**Imagen 05:** Vista de la cima del montículo piramidal.

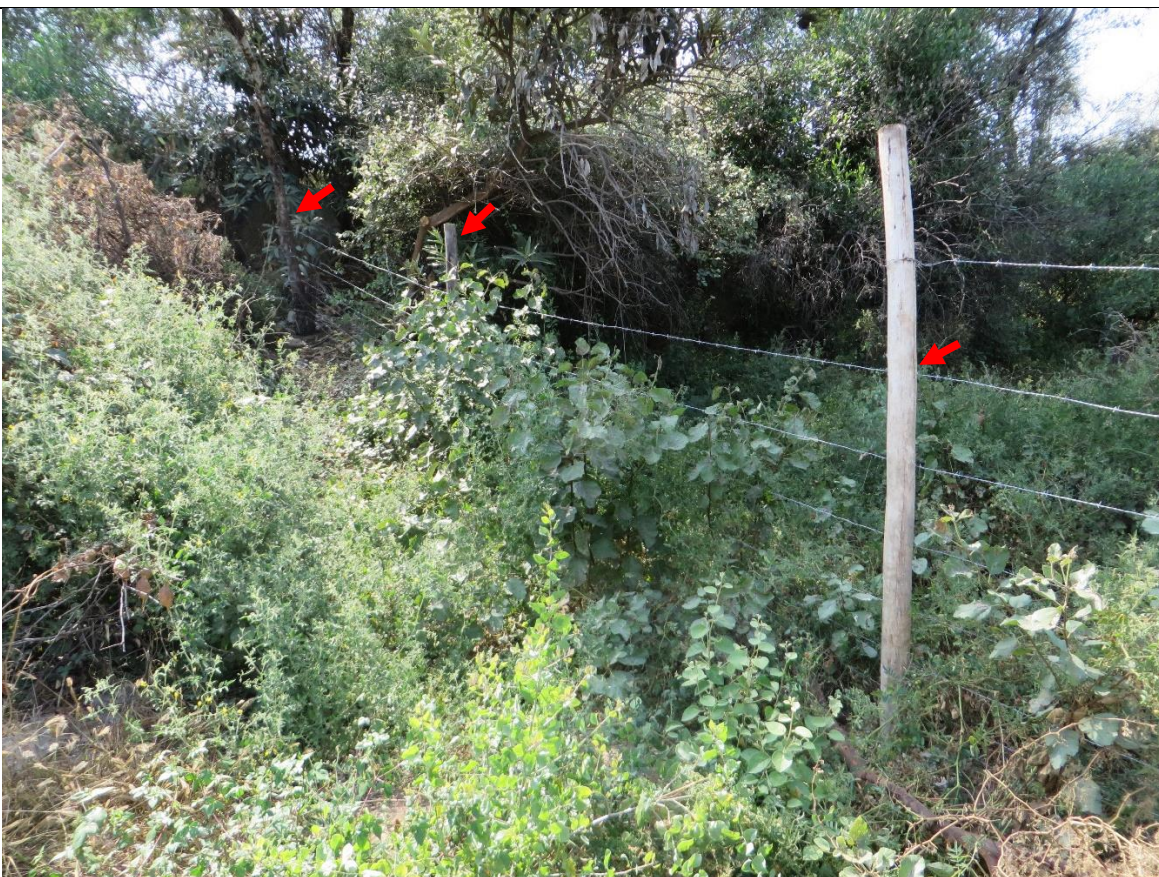
La afectación, ha sido realizada por personas que poseen predios entorno del sitio arqueológico.

**Imagen 6:** Vista del cerco de postes de madera con alambre de púa instalado en el lado oeste del montículo piramidal Huaca Cholo Raúl.

| MEDIDA | | REFERENCIA |
|---|---|---|
| Retiro de estructuras temporales, maquinaria, elementos y/o accesorios: | x | Maquinaria y equipos, cercos, plantaciones de vegetales y otros enseres. |
