RESOLUCION DIRECTORAL N° 000201-2023-DGPA/MC

ARTÍCULO PRIMERO.- DETERMINAR la Protección Provisional del Sitio Arqueológico El Cuadrángulo, ubicado en el distrito de Aucallama, provincia de Huaral, departamento de Lima, por el plazo de dos años, prorrogable por el mismo periodo; salvo se identifique afectación directa a los derechos colectivos de pueblos indígenas u originarios; en cuyo caso, el plazo máximo para la declaración y delimitación definitiva del bien es de tres años calendario, prorrogable por el mismo periodo; de acuerdo al Plano Perimétrico con código PP-120-MC_DGPA/DSFL-2018 WGS84, presenta las siguientes coordenadas:

INFORME N° 000214-2023-DSFL-MDR/MC

Asunto : Remisión de Informe de Inspección realizado en el Sitio Arqueológico El Cuadrángulo, en el distrito de Aucallama, provincia de Huaral y departamento de Lima.

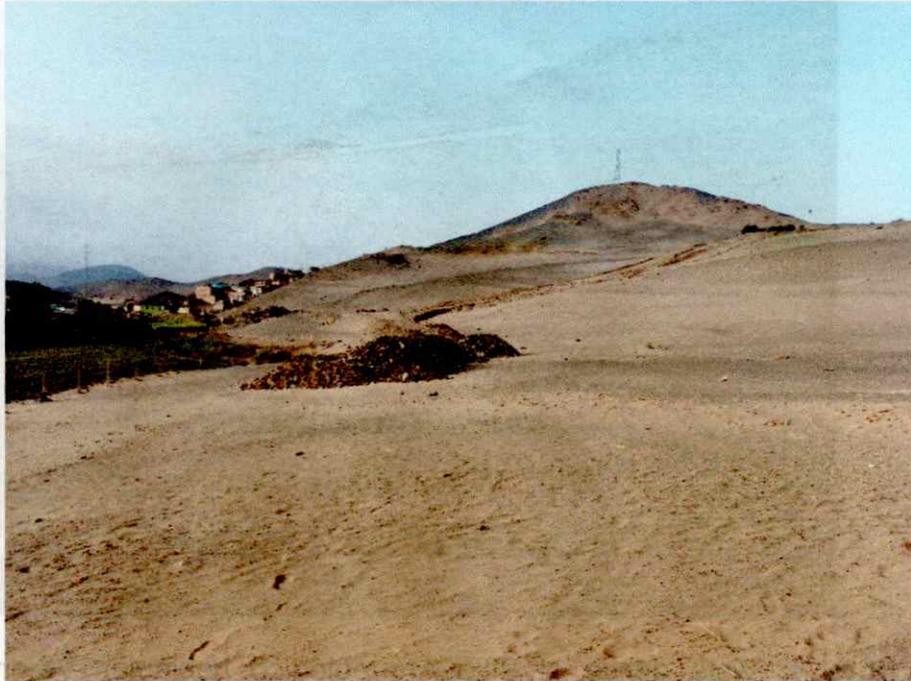
Foto 1: Foto general del sitio con la presencia de montículos de material de materiales para la habilitación de una vía carrozable al interior del bien cultural.

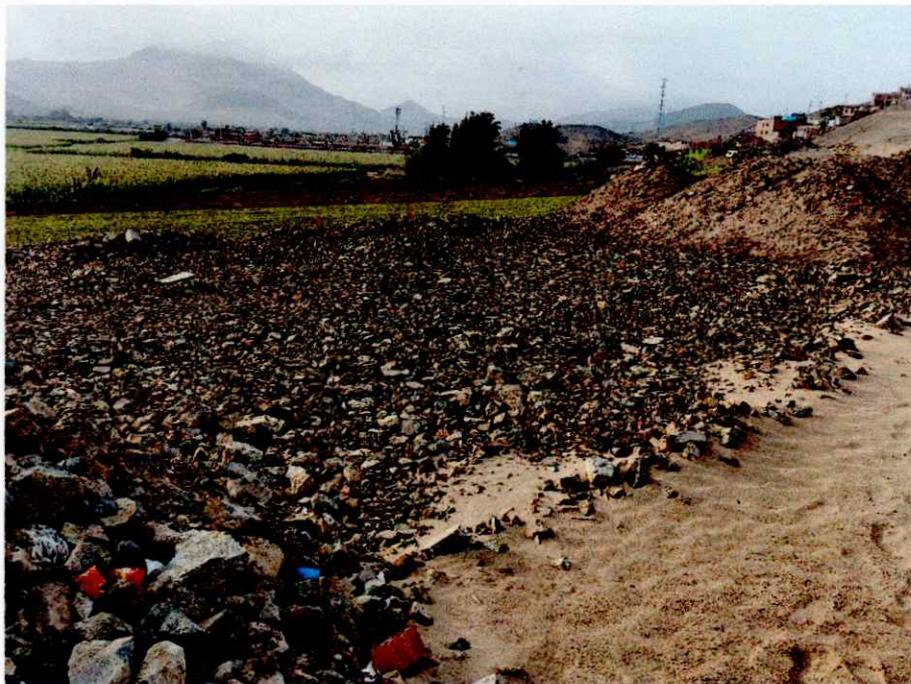
Foto 2: Vista de la plataforma habilitada al interior del bien cultural, hacia la derecha de la imagen se ve el montículo de arena y tierra para una futura ampliación de la vía.

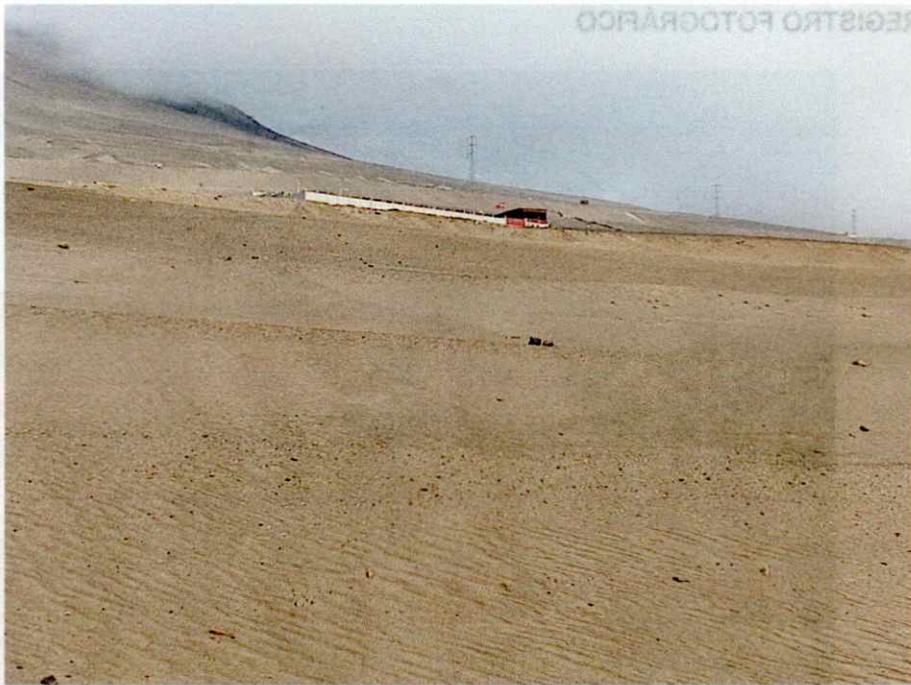
Foto 3: Vista desde el Sitio Arqueológico hacia las viviendas que se encuentran al este, como se puede apreciar se encuentran cercanas al bien cultural.
