RESOLUCION DIRECTORAL N° 000203-2023-DGPA/MC

ARTÍCULO PRIMERO.- DETERMINAR la Protección Provisional del Sitio Arqueológico Montículo de Zapan 2, ubicado en el distrito de Santa Rosa de Quives, provincia de Canta, departamento de Lima, por el plazo de dos años, prorrogable por el mismo periodo salvo se identifique afectación directa a los derechos colectivos de pueblos indígenas u originarios; en cuyo caso, el plazo máximo para la declaración y delimitación definitiva del bien es de tres años calendario, prorrogable por el mismo periodo; de acuerdo al Plano Perimétrico con código PPROV-097-MC_DGPA-DSFL-2023 WGS84, presenta las siguientes coordenadas:

Asunto : Remisión del Informe de Inspección realizado en el Sitio Arqueológico Montículo de Zapan 2, ubicado en el distrito de Santa Rosa de Quives, provincia de Canta y departamento de Lima.

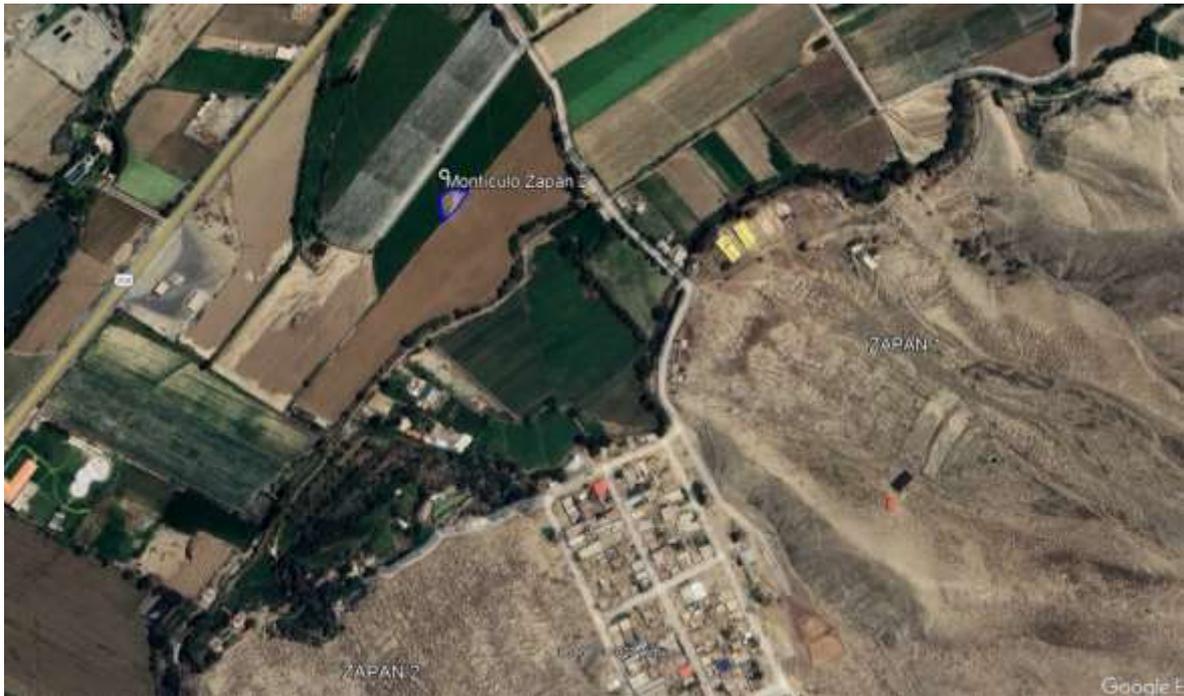
Foto 01: Vista del sitio arqueológico propuesto para Protección Provisional, Montículo de Zapan 2, ubicado en Santa Rosa de Quives, provincia de Canta, departamento de Lima.

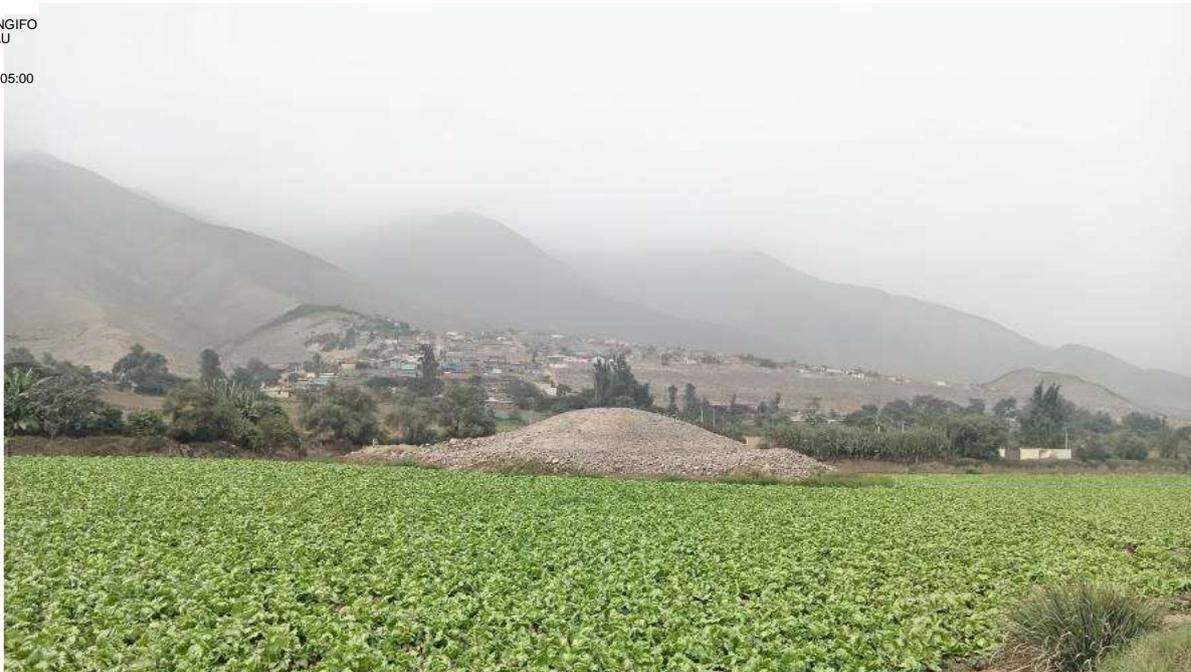
Foto 02: Sitio Arqueológico Montículo Zapan 2 Vista norte del remanente de montículo, ubicado entre áreas de cultivo.

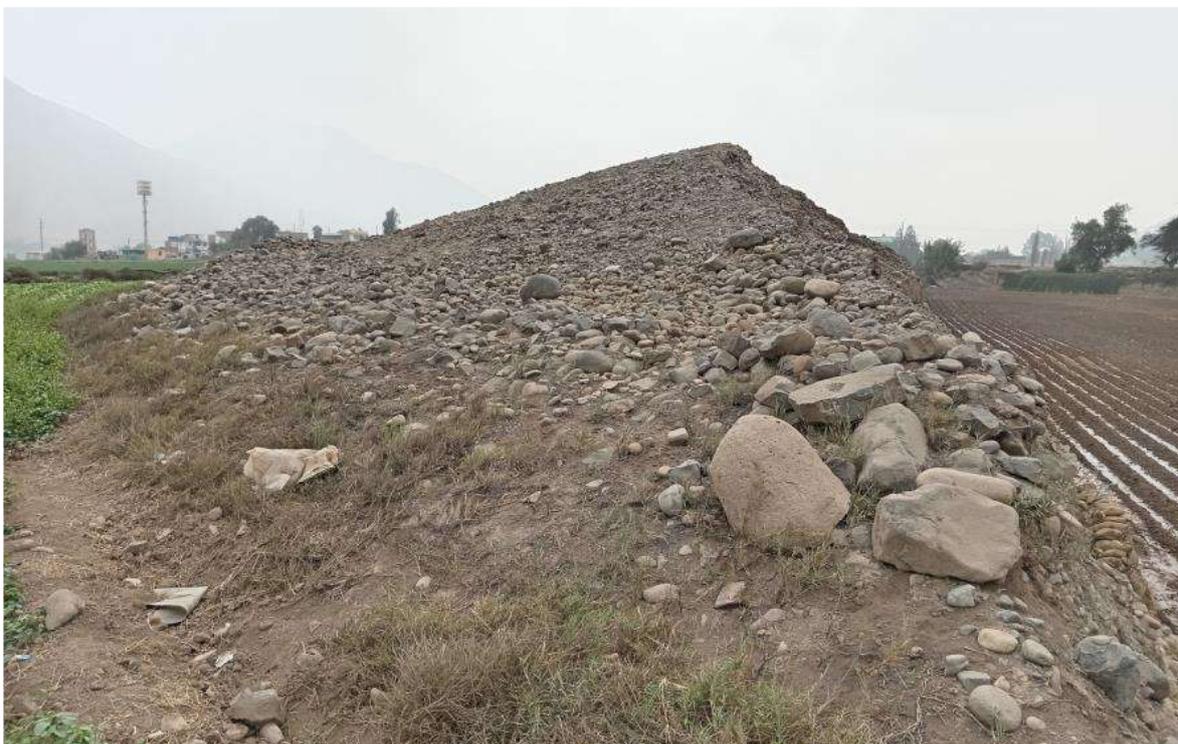
El montículo ha sido cortado (excavado) con maquinaria pesada, perdiéndose aproximadamente un 50% de su volumen.

Foto 03: Sitio Arqueológico Montículo Zapan 2 Vista sur del remanente de montículo, nótese el corte que ha generado un perfil inestable.

MEDIDA	REFERENCIA
Paralización y/o cese de la afectación:	x Prevenir labores de excavación en el terreno colindante que terminen por destruir el montículo en su totalidad.
Apuntalamiento:	x Se sugiere la consolidación del perfil expuesto.
Señalización:	x Se sugiere la monumentación de hitos y construcción de muros de señalización.

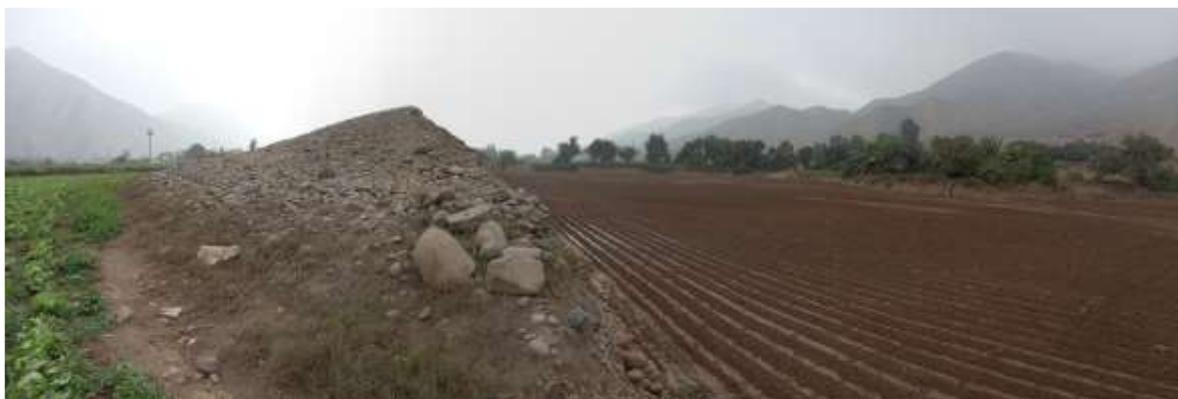
Foto 04: Sitio Arqueológico Montículo Zapan 2 Vista panorámica donde se observa el lado faltante del montículo, el predio agrícola colindante descendió el nivel de sus campos de cultivo y lo cortó, perdiéndose las evidencias arqueológicas.
