## RESOLUCION DIRECTORAL N° 000206-2023-DGPA/MC

**Asunto :** Inspección realizada en el Sitio Arqueológico Pampas de Rontoy 2, ubicado en el distrito y provincia de Huaura y departamento de Lima.

## V. REGISTRO FOTOGRÁFICO

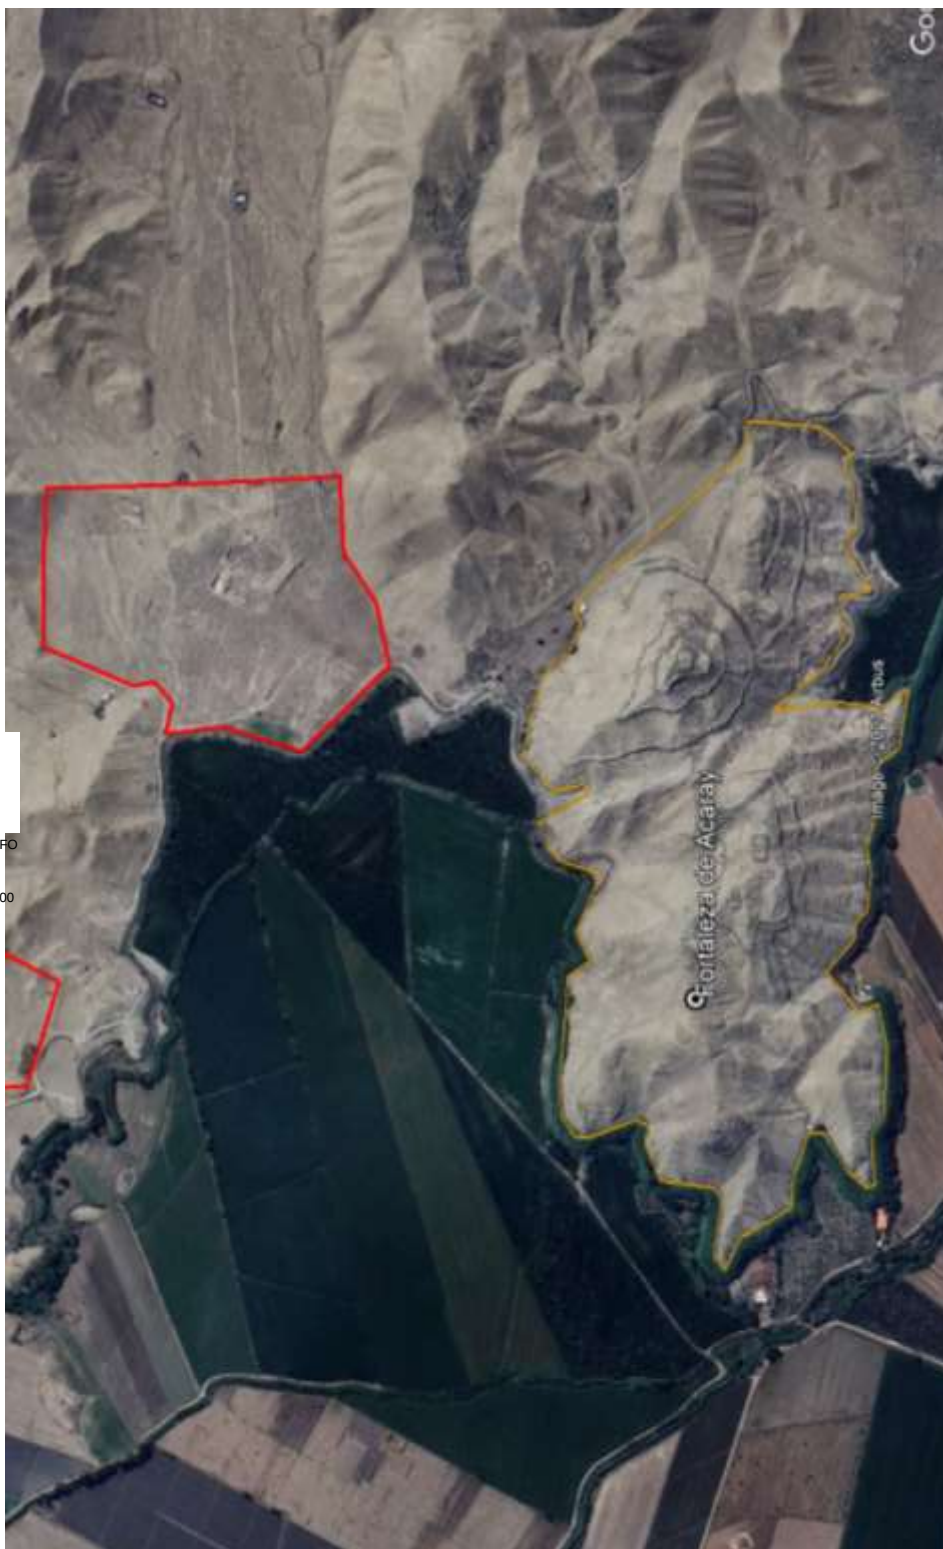
Foto 01: Vista del área con evidencia arqueológica para solicitar la Protección Provisional del sitio, en relación a la Fortaleza de Acaray, ubicado en el distrito de Acaray, provincia de Huaura, departamento de Lima.

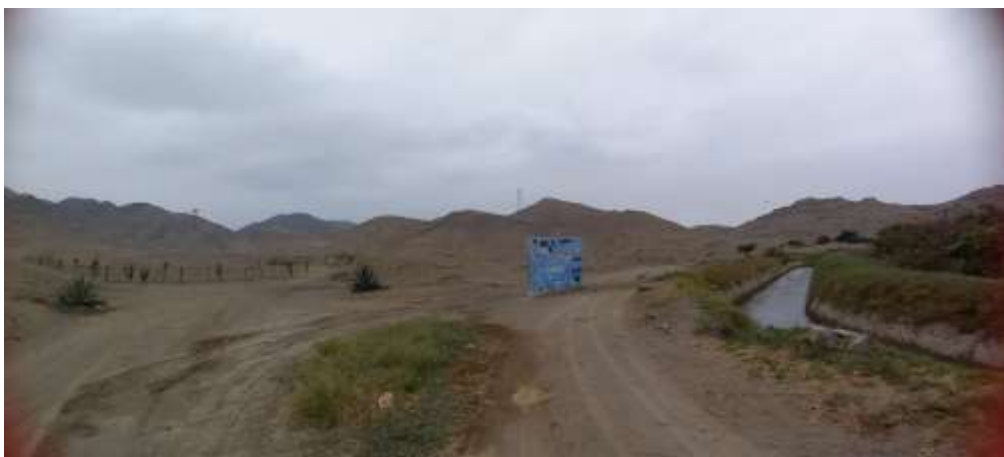
Foto 02: Vista del sitio arqueológico donde se ubica un muro de señalización en mal estado, pero que pone en evidencia la presencia de estructuras prehispánicas.

| MEDIDA | | REFERENCIA |
|---|---|---|
| Señalización | x | Se sugiere implementas muro de señalización en al menos 02 lados visibles y colocación de hitos. |

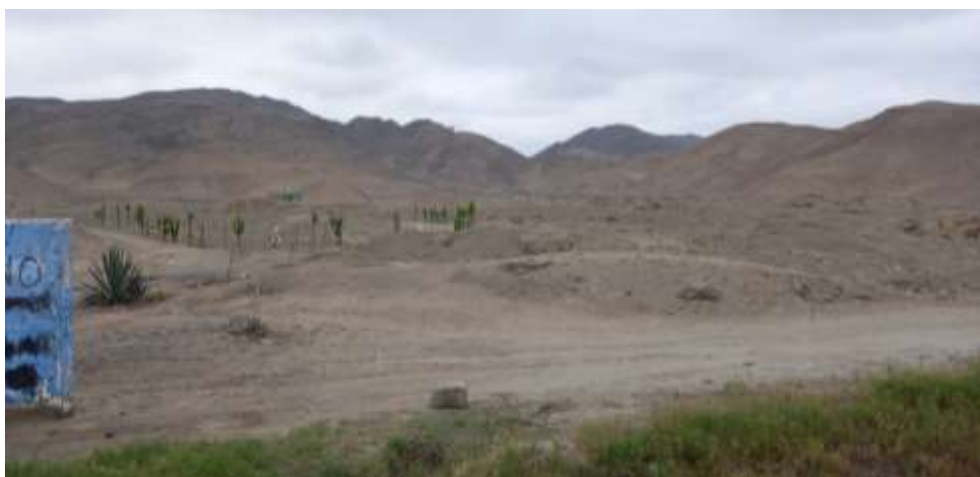
Foto 03: Vista del sitio arqueológico y plantaciones que encierran las estructuras prehispánicas, poniendo en riesgo su preservación en el tiempo.

| MEDIDA | | REFERENCIA |
|---|---|---|
| Retiro de estructuras temporales, maquinarias, herramientas, elementos y/o accesorios: | x | Inhabilitar las área de cultivo para que la humedad no afecte las evidencias arqueológicas |

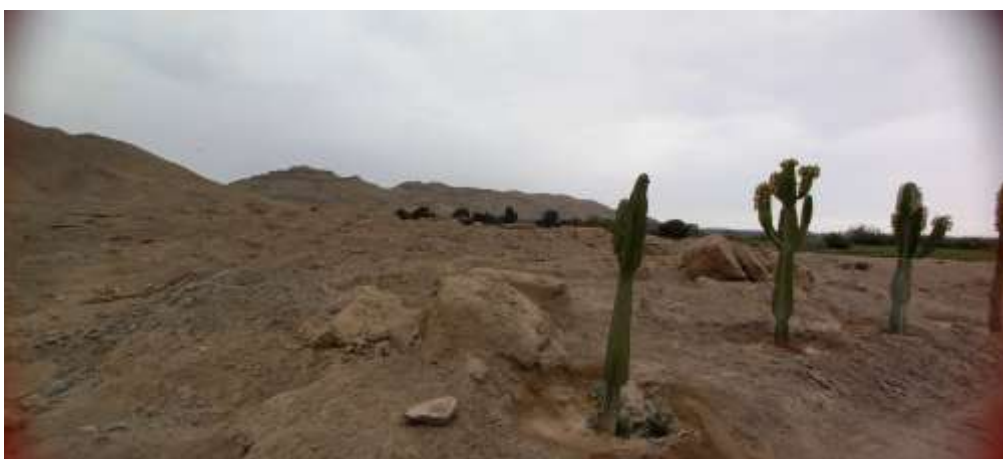
Foto 04: Vista de la vulnerabilidad de la arquitectura por excavación/ remoción de tierra para sembrar cactus y delimitar zona de sembrío.

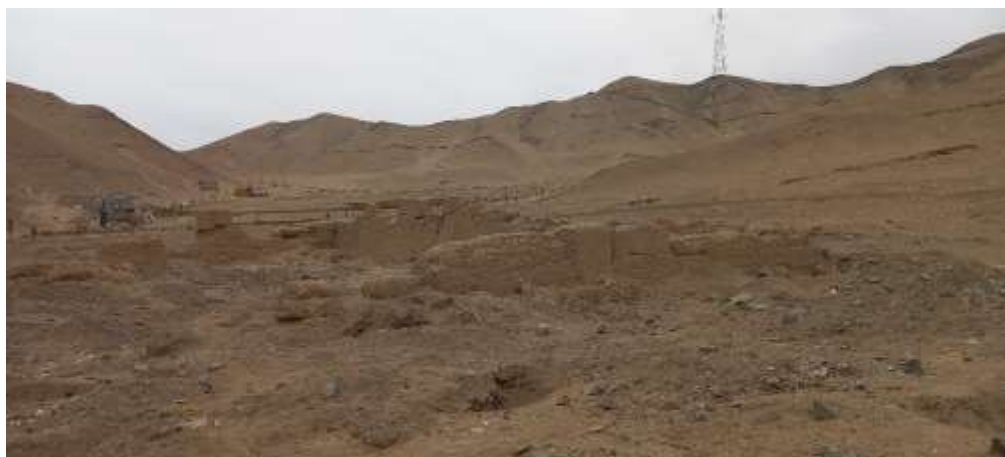
Foto 05: Vista de las estructuras prehispánicas en riesgo probable de ser destruidas la habilitación de terrenos para actividad agrícola.

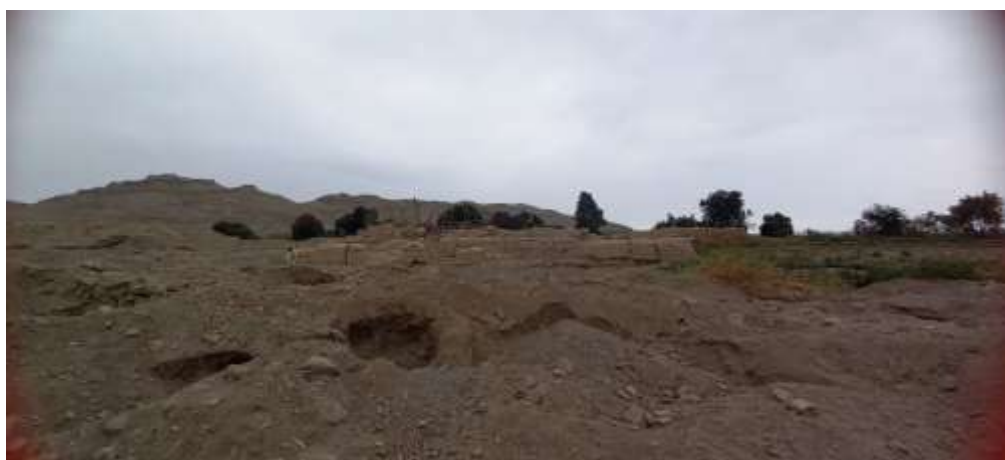
Foto 06: Vista de la arquitectura prehispánica muy cercano a área verdes, pozos de huaqueo y otros, poniendo en riesgo la evidencia arqueológica.

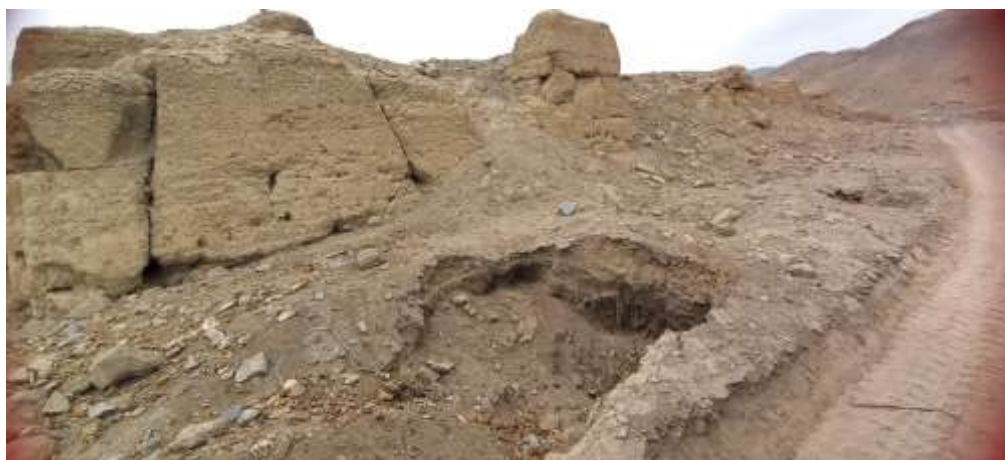
Foto 07: Vista de la arquitectura y pozos de huaqueo, así como una trocha que corta el sitio, muy cerca a los muros registrados.

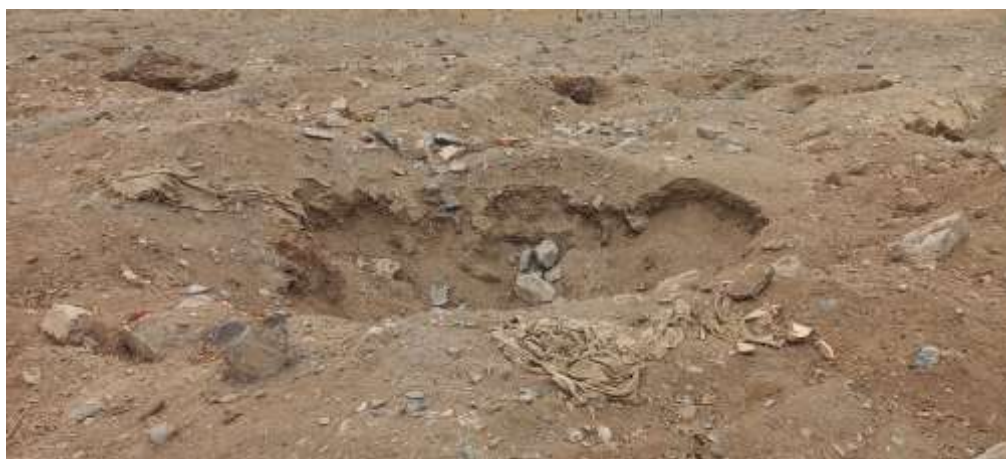
Foto 08: Vista del material cultural textil expuesto, producto de las excavaciones clandestinas al interior del sitio arqueológico.

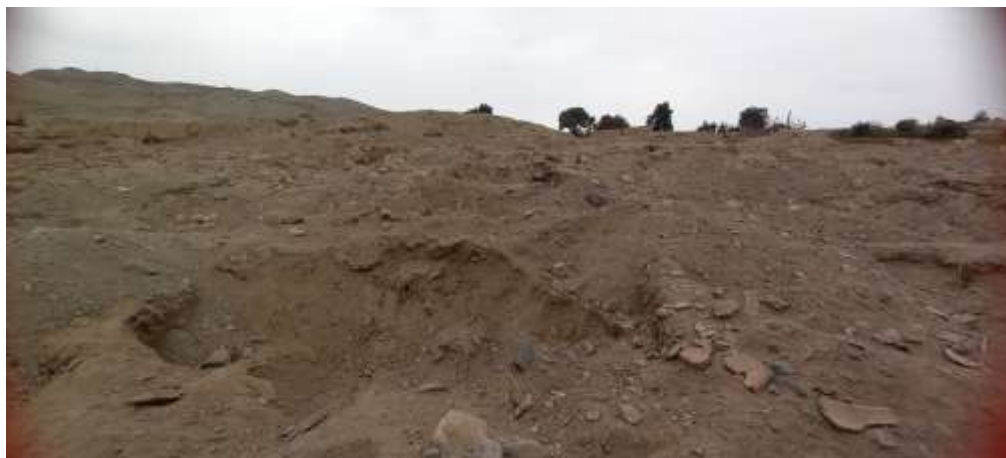
Foto 09: Vista del material cultural cerámico expuesto, producto de las excavaciones clandestinas al interior del sitio arqueológico.
