RESOLUCION DIRECTORAL N° 000209-2023-DGPA/MC

ARTÍCULO PRIMERO.- DETERMINAR la Protección Provisional del Sitio arqueológico "Ushnu Pariash Sector I y II", ubicado en el distrito de San Francisco de Asís, provincia de Lauricocha, departamento de Huánuco, por el plazo de dos años, prorrogable por el mismo periodo, salvo se identifique afectación directa a los derechos colectivos de pueblos indígenas u originarios; en cuyo caso, el plazo máximo para la declaración y delimitación definitiva del bien es de tres años calendario, prorrogable por el mismo periodo; de acuerdo al Plano Perimétrico con código PD-01 (Octubre 2023), presenta las siguientes coordenadas:

Asunto : Protección Provisional del bien inmueble prehispánico Sitio
Arqueológico, denominado Ushnu Pariash sector I y II.

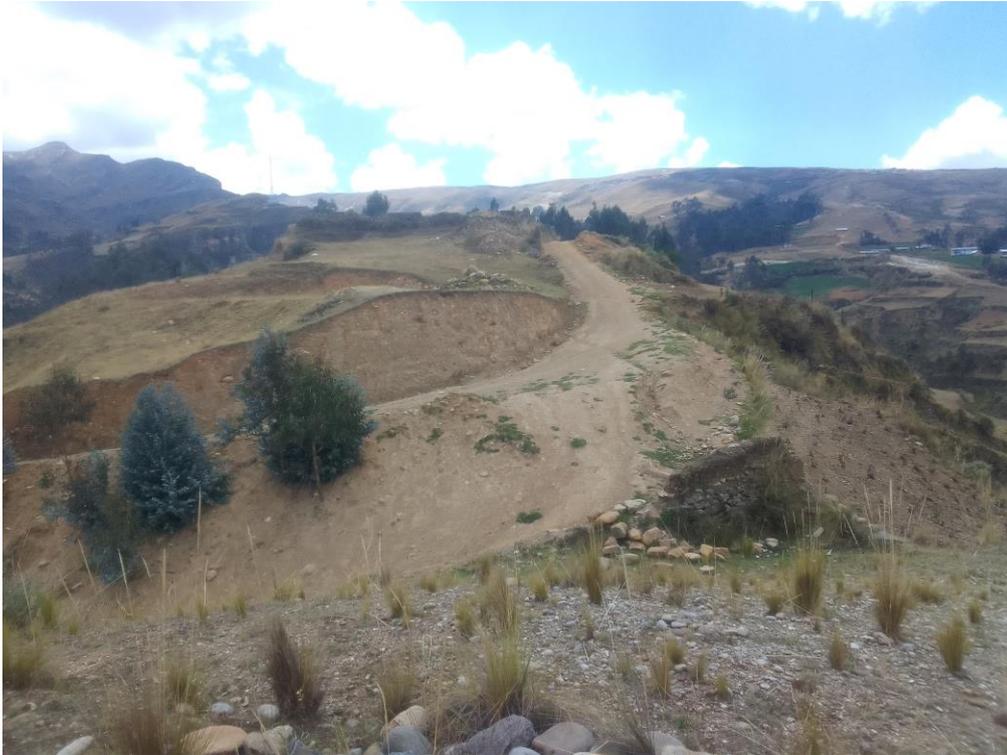
Fig. 01. Vista del sitio arqueológico Sector I (izquierda) y Sector II (derecha), se puede observar que la trocha carrozable divide el sitio arqueológico.

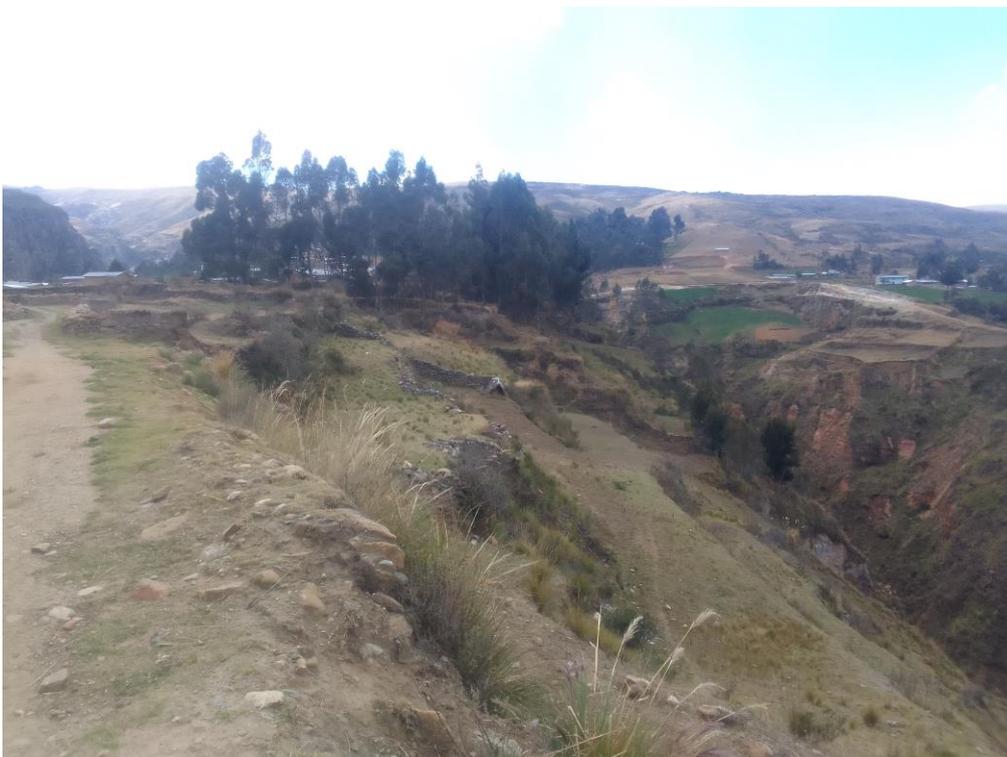
Fig. 02. Vista del sitio arqueológico Sector I (izquierda), parte noreste.

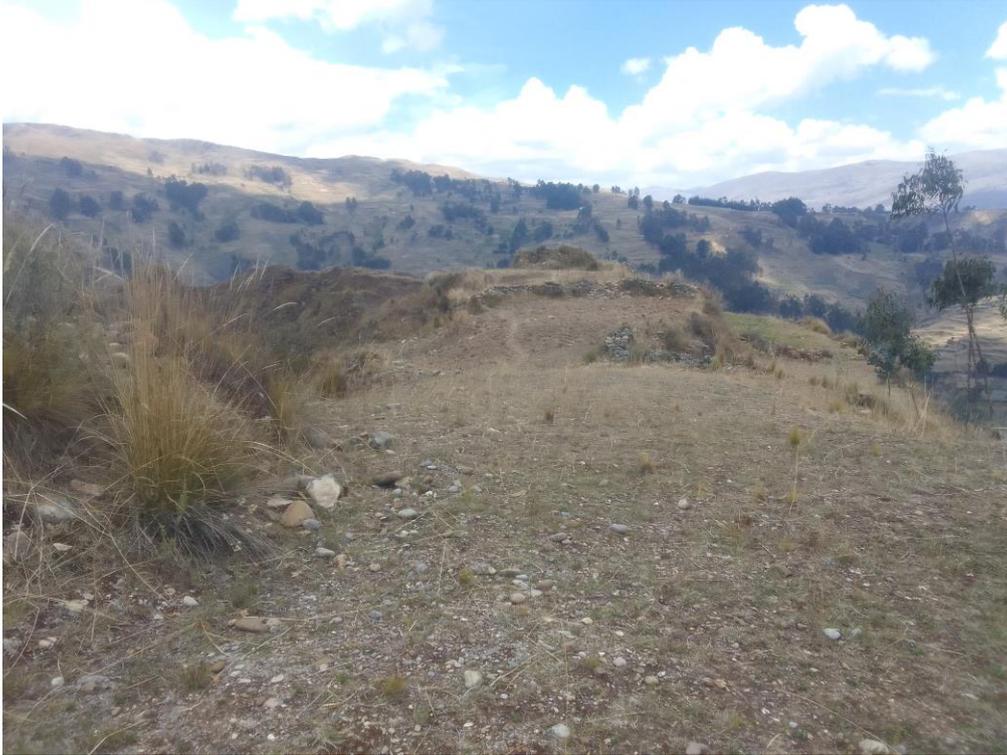
Fig. 03. Vista del sector I, parte suroeste.

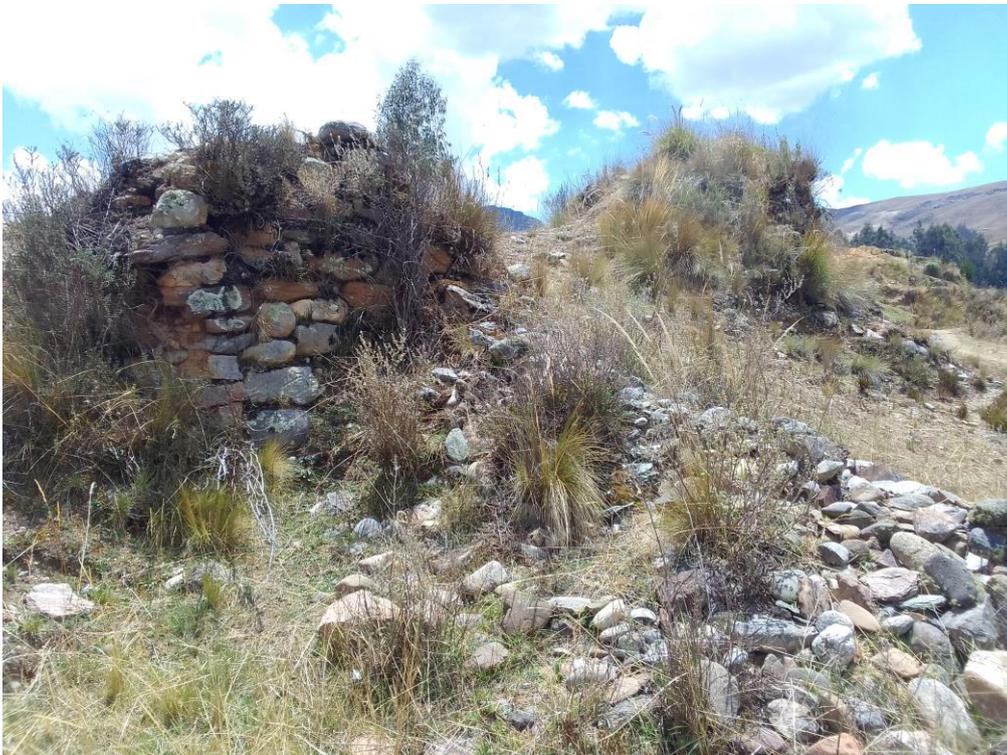
Fig. 04. Vista de las evidencias prehispánicas Sector I parte suroeste.

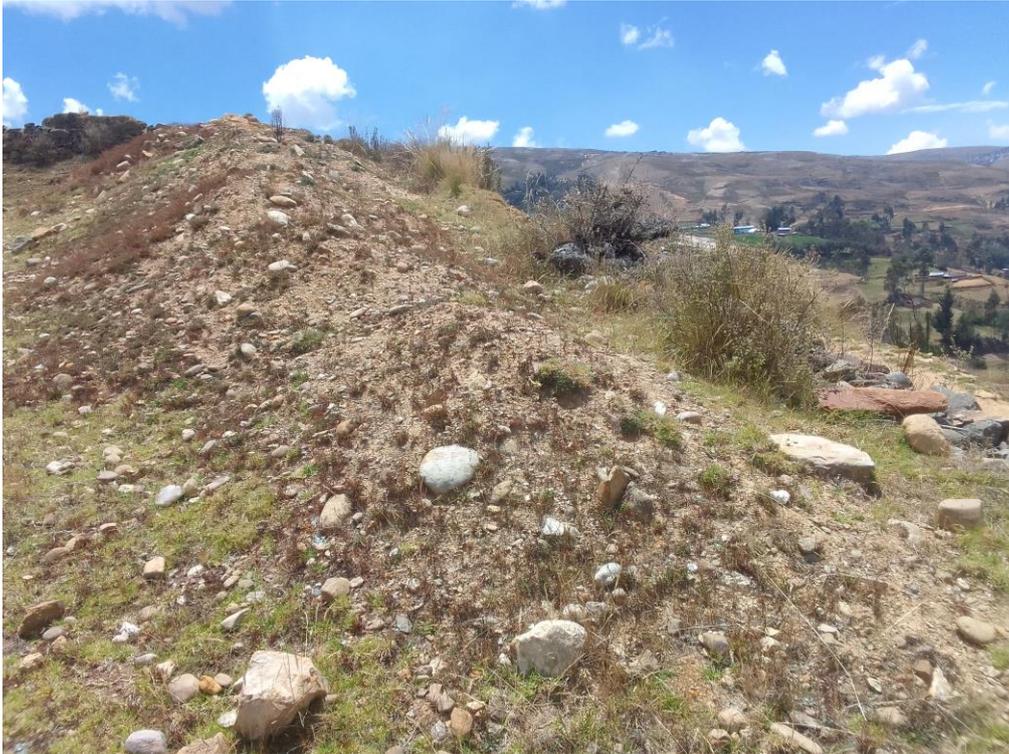
Fig. 05. Vista del material excedente de la creación de la trocha carrozable dispuesto en el mismo sitio arqueológico.

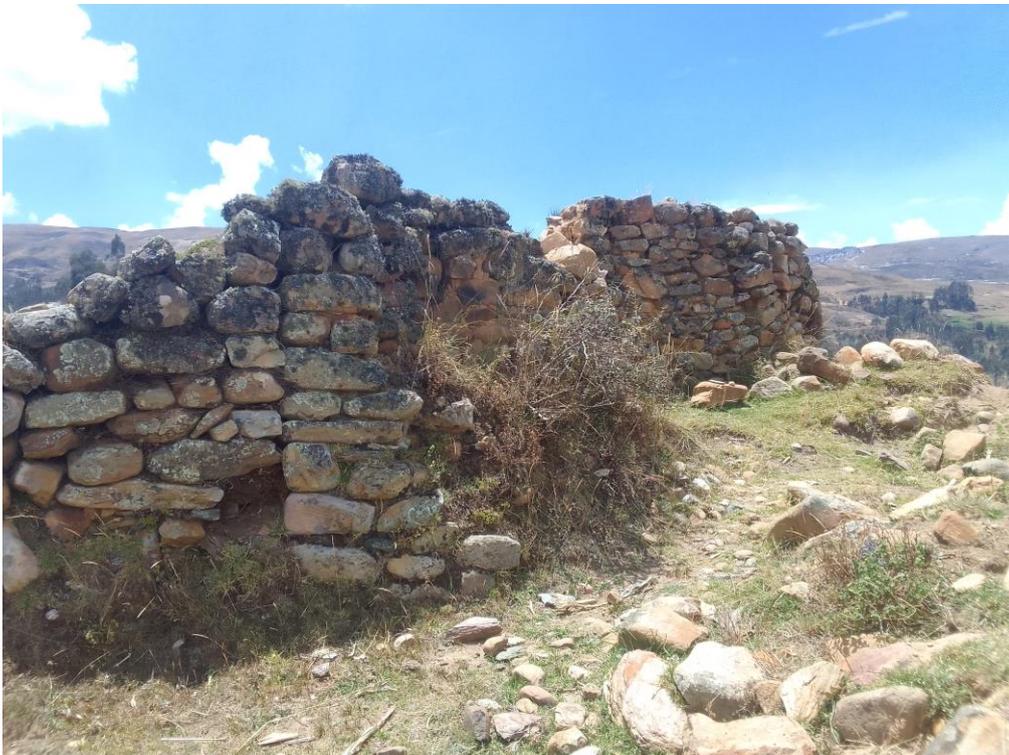
Fig. 06. Vista de los muros arqueológicos que se existente en el Sector II, se puede ver una mampostería careado realizado de cantos rodados y piedras canteadas.

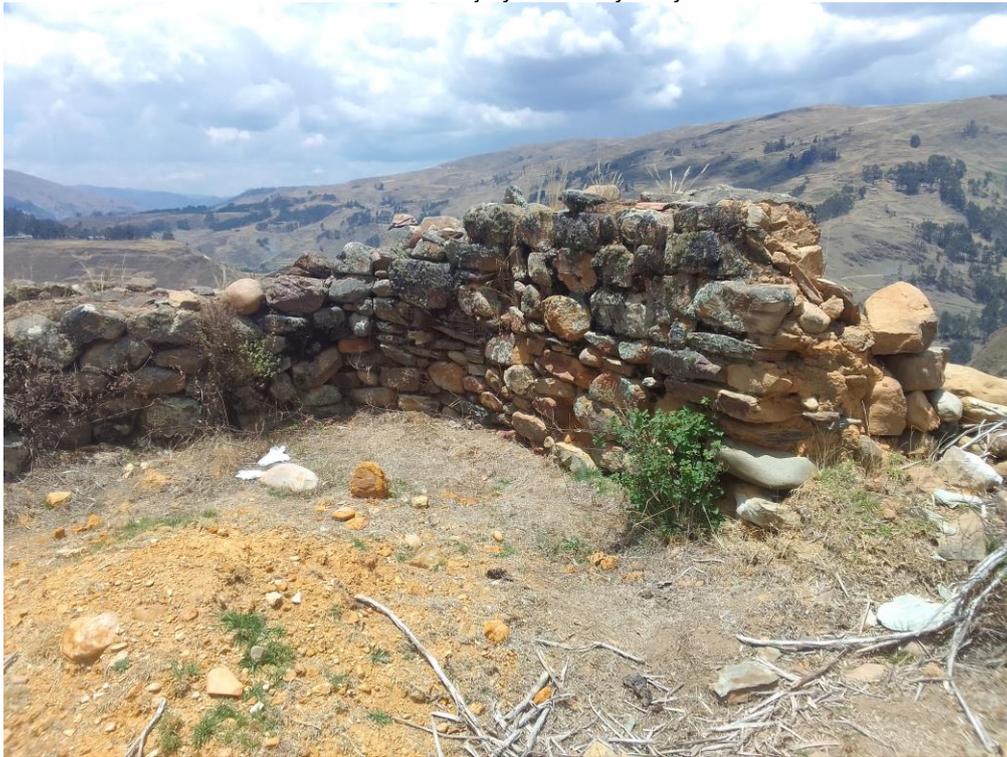
Fig. 07. Vista del interior de una esquina de un recinto en el Sector II, del sitio arqueológico.

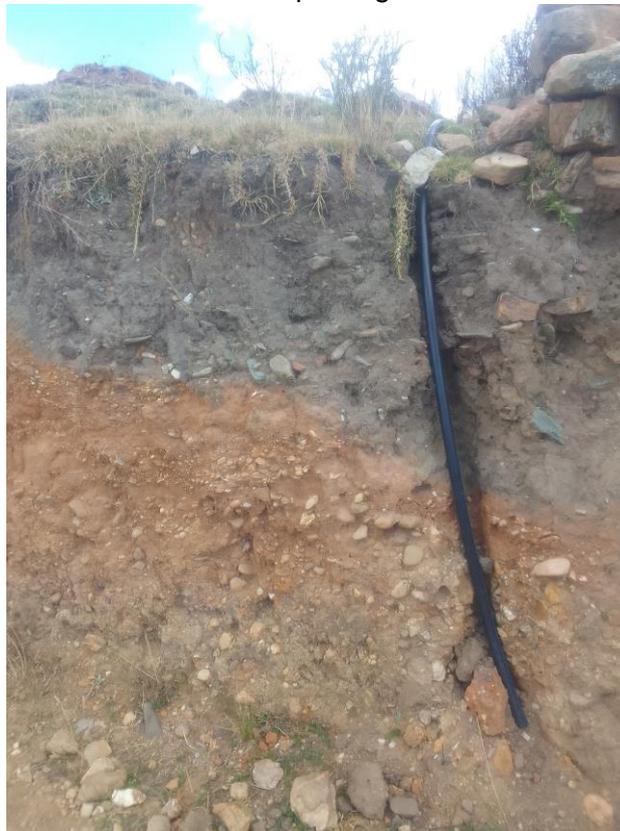
Fig. 08. Vista de la estratigrafía del Sector II, se puede ver la incorporación de una manguera que finge de canal de riego.

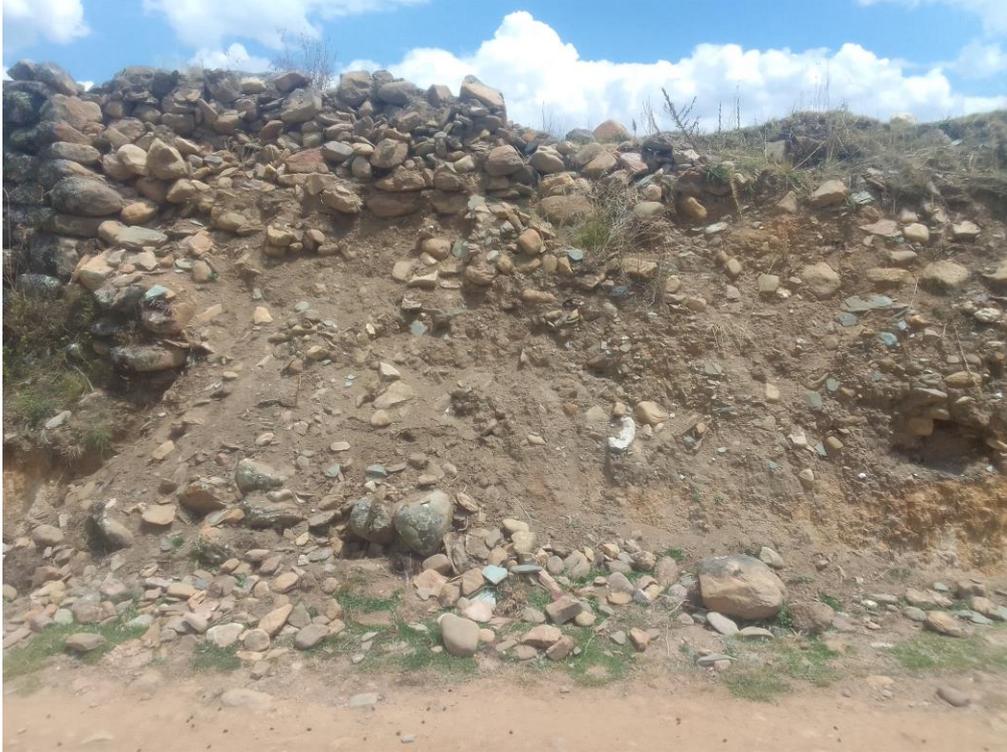
La afectación del Sitio Arqueológico se dio al través de la actividad de la agricultura. Pero el más grave a través de la apertura de una trocha carrozable que va de Pariash a Jivía. Para la realización de la remoción y excavación del terreno se han utilizado herramientas manuales y maquinarias pesadas.

Fig. 09. Vista del derrumbe del corte realizado para la creación de la trocha carrozable, en la cual se ha destruido parte de un recinto arqueológico en el Sector II.

<u>MEDIDA</u>		<u>REFERENCIA</u>
- Paralización y/o cese de la afectación:	x	De acuerdo a la inspección realizada, se presenta una trocha carrozable que ha sido culminada y que hasta la fecha no ha tenido mantenimiento lo que está produciendo colapso de los perfiles producto de la creación de la trocha carrozable, sin la autorización correspondiente.

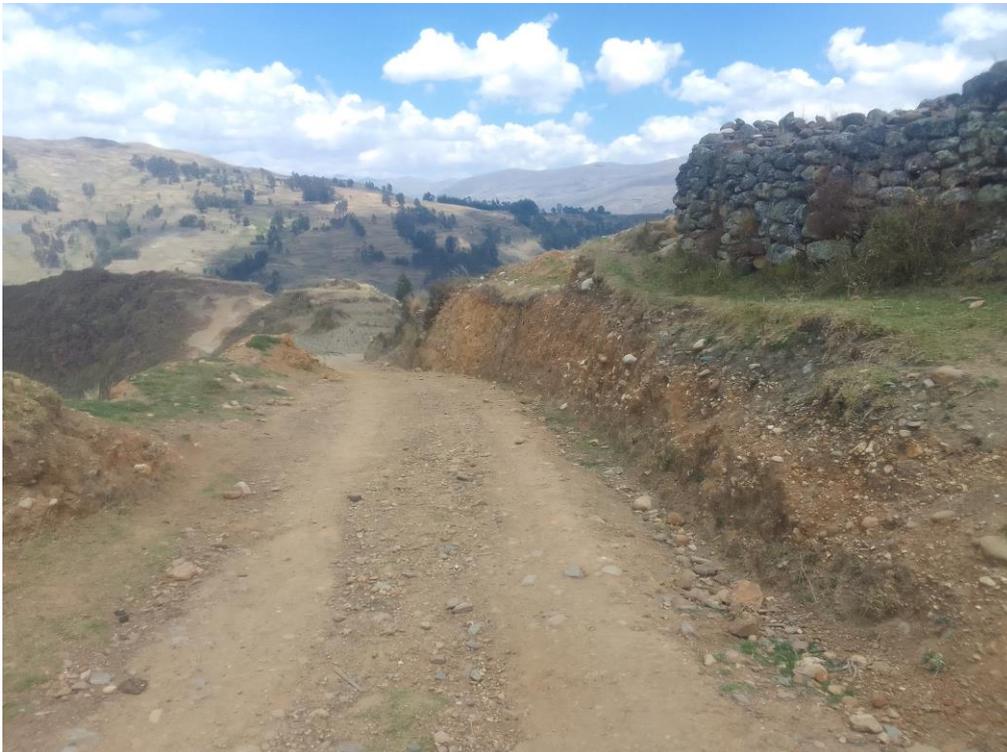
Fig. 10. Vista del del corte realizado para la creación de la trocha carrozable, en la cual se ha destruido el sitio arqueológico y dividirlo en el Sector I y II.
